**PAŃSTWOWA KOMISJA BADANIA WYPADKÓW LOTNICZYCH**

**RAPORT KOŃCOWY**

**zdarzenie nr: 536/08**

**samolot M-18B Dromader, znak rozpoznawczy SP-FFW**

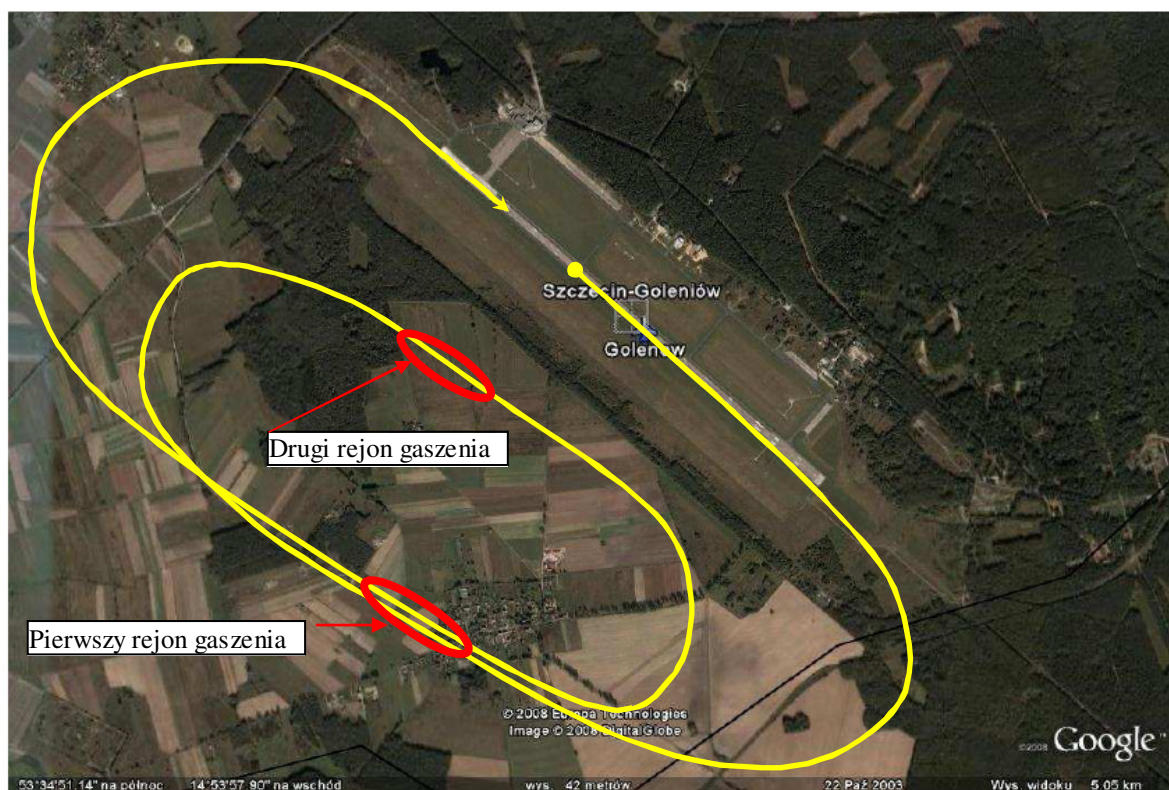
Ryc. 1 Szkic sytuacyjny wykonanego lotu gaśniczego

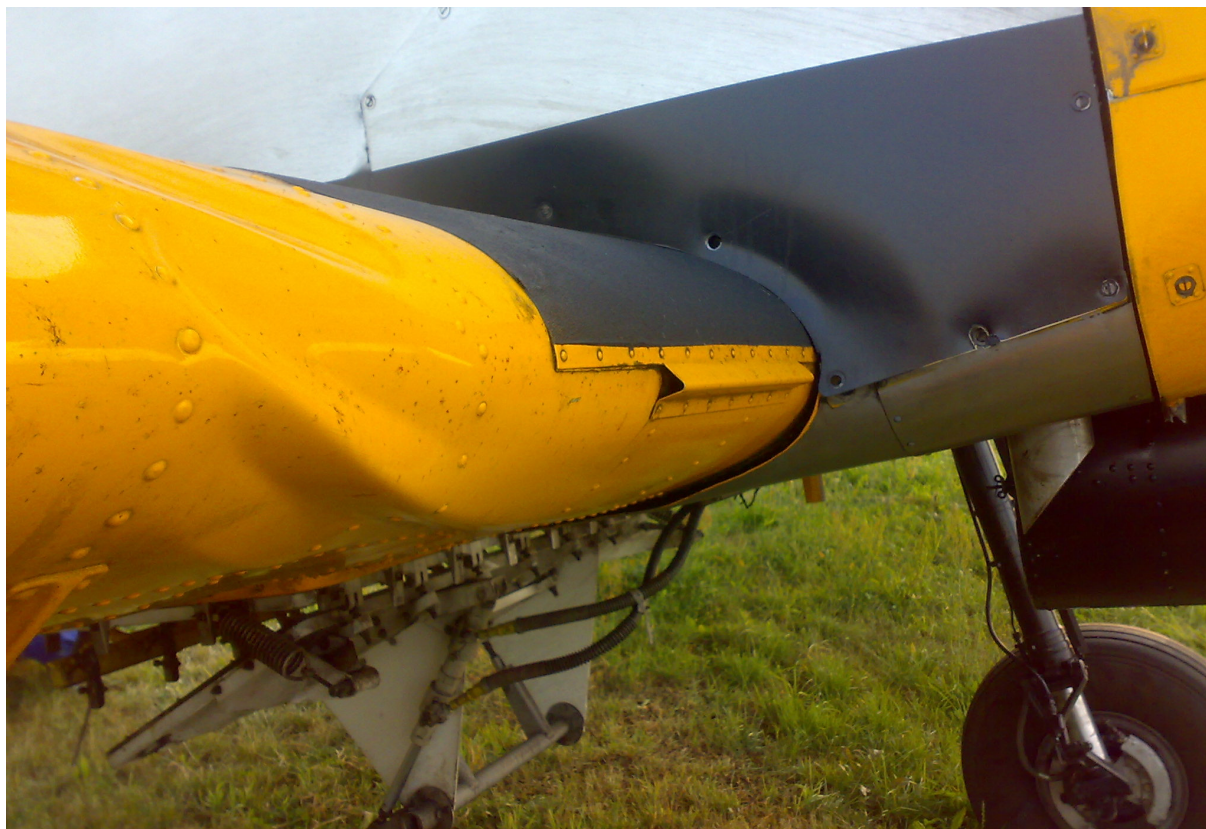
Przyziemienie na prawe koło podwozia głównego spowodowało zafalowanie pokrycia prawej części centroplata oraz wyboczenie pokrycia kadłuba w okolicy krawędzi natarcia skrzydła. Nie można wykluczyć również odkształceń kratownicy kadłuba. Charakter uszkodzeń przedstawiony jest na poniższych zdjęciach.

**Fot. 1** Pofalowane pokrycie centroplata oraz wyboczone pokrycie kadłuba

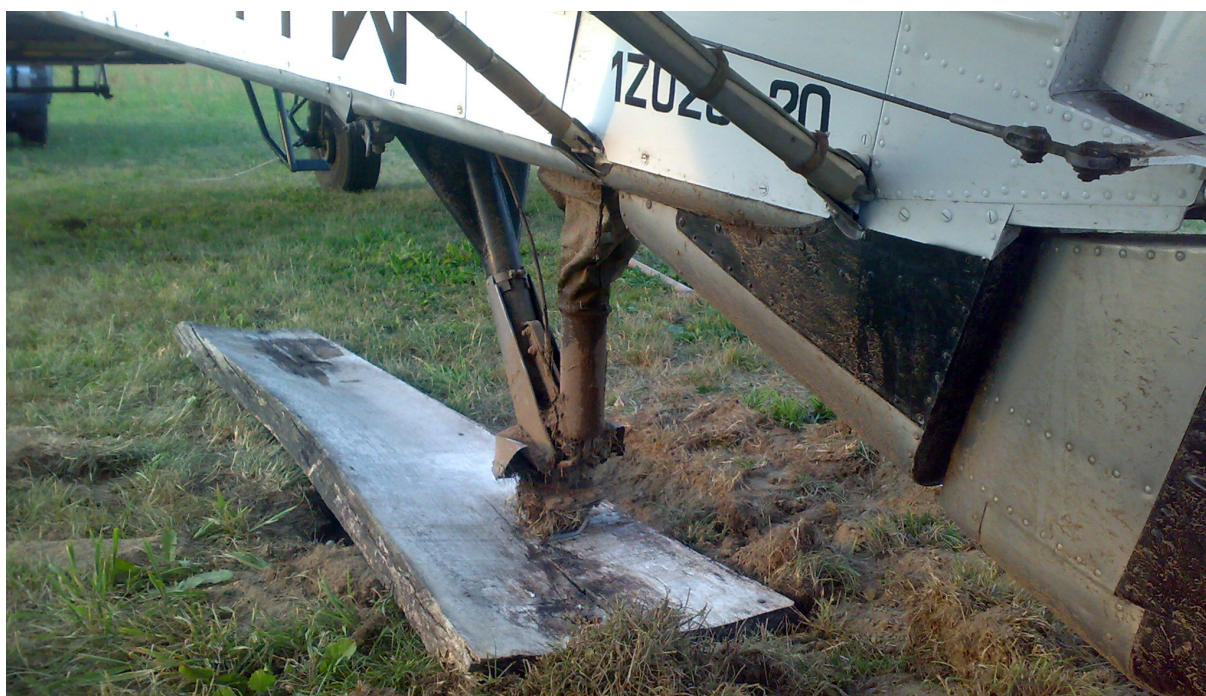
W wyniku przyziemienia z dużą prędkością opadania nastąpiło urwanie widelca kółka ogonowego, które spowodowało niewielkie uszkodzenie dolnej części steru kierunku.

**Fot. 2** Goleń kółka ogonowego z urwanym widelcem

Samolot przyziemił z przepadnięciem na kółko ogonowe i prawą goleń podwozia głównego. W wyniku tego oderwaniu uległ widelec koła ogonowego.

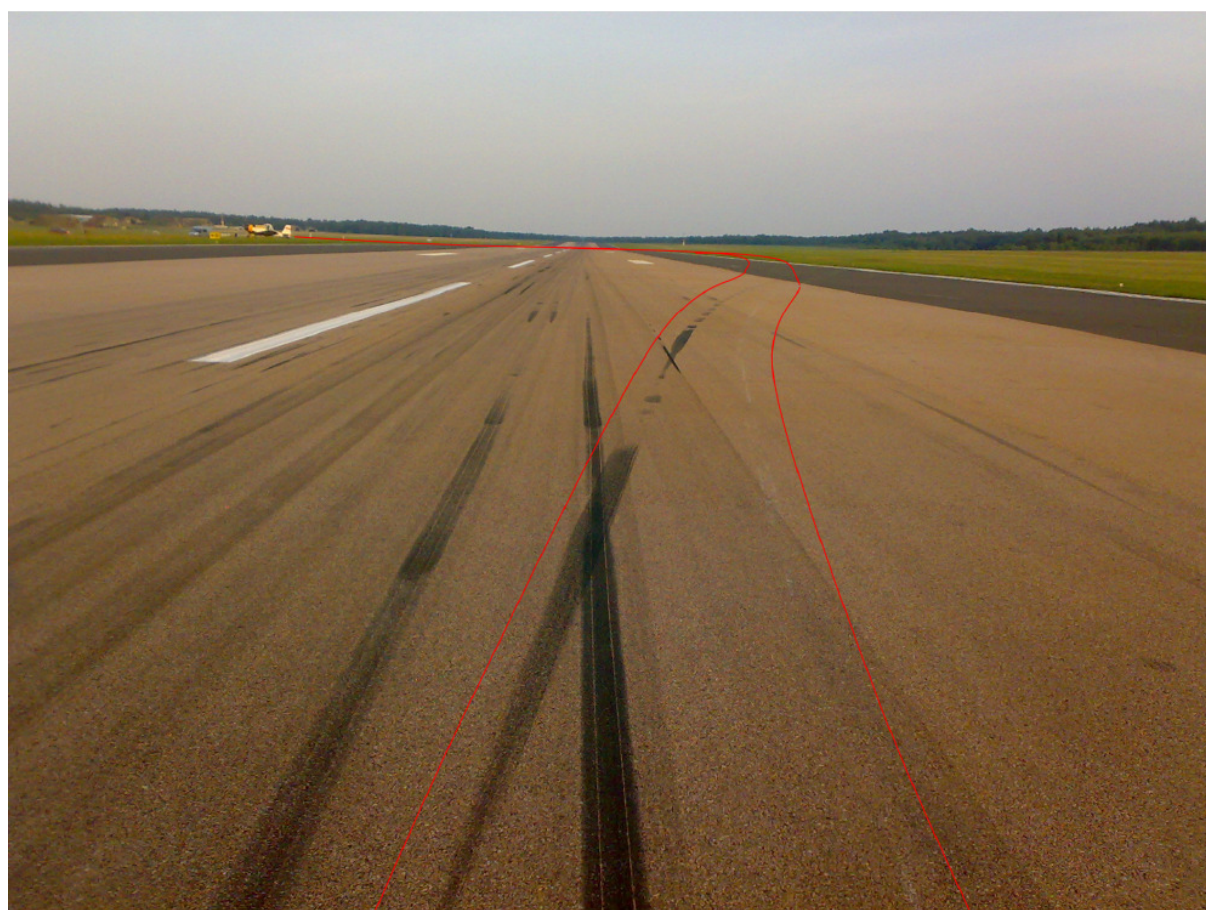
Zdarzenie miało miejsce podczas podejścia i lądowania na pasie 13 lotniska EPSC.

**Fot. 3** Ślad lądowania samolotu na pasie startowym. Widoczne rysy na nawierzchni lotniska utworzone przez goleń podwozia tylnego. Kolorem czerwonym zaznaczony został tor ruchu samolot.
