**ALBUM ILUSTRACJI**  
**z wypadku samolotu Tecnam P92 Echo; OK-VOR**  
**10 sierpnia 2008 r., Szczytna Śląska**

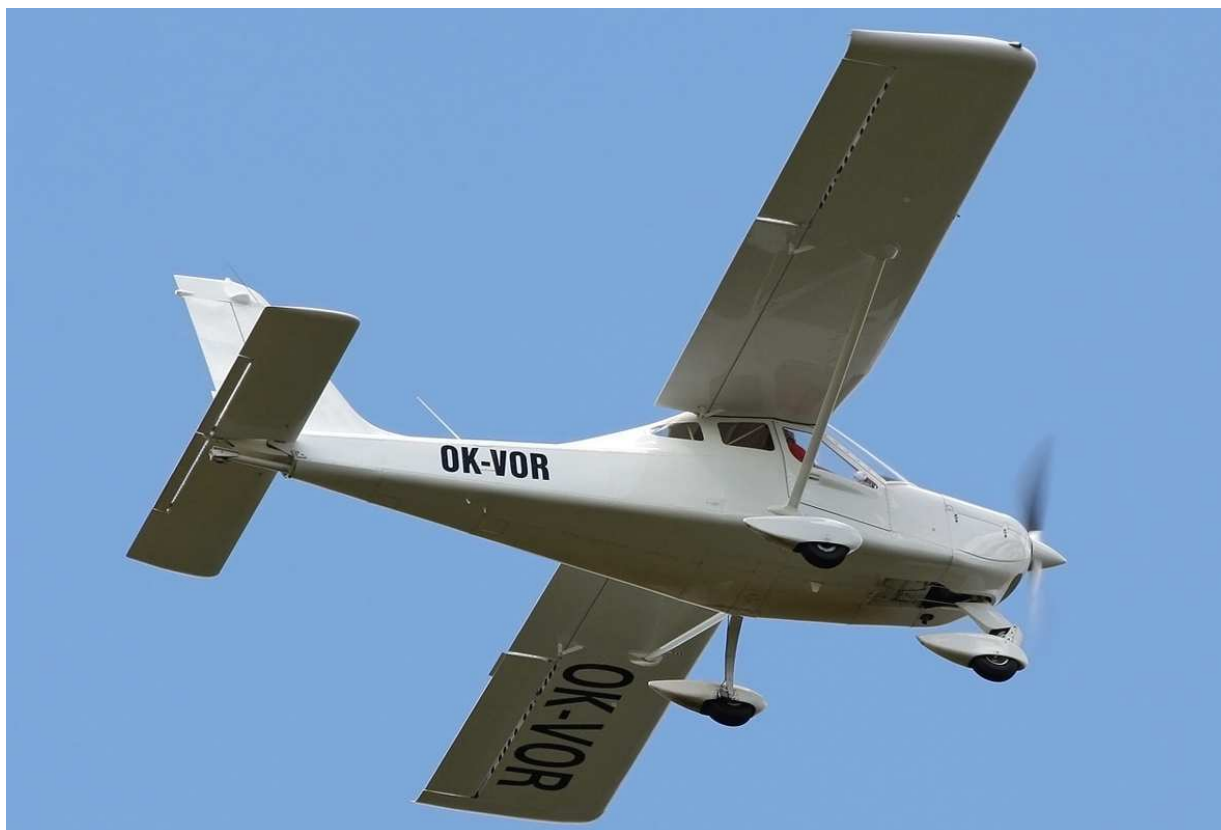
1 – Samolot Tecnam P92 Echo OK-VOR sfotografowany w okresie poprzedzającym wypadek.

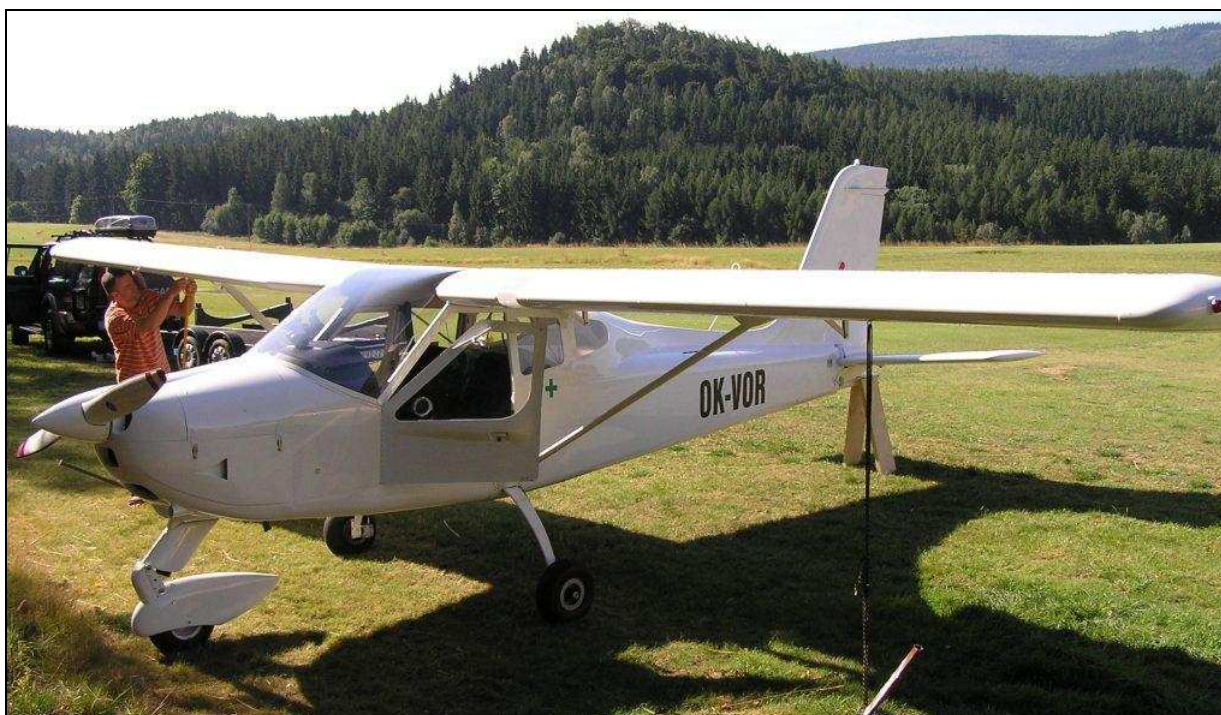
2 – Samolot Tecnam P92 Echo OK-VOR po wypadku na lotnisku Szczytna Śląska.

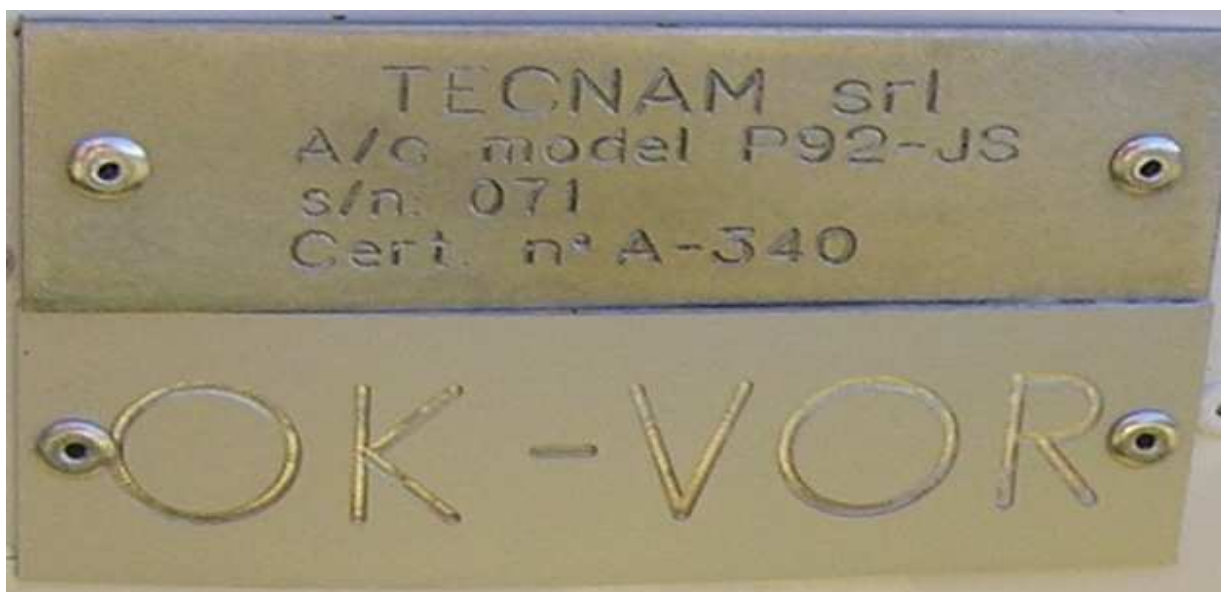
3 – Tabliczka znamionowa i tabliczka rejestracyjna samolotu.

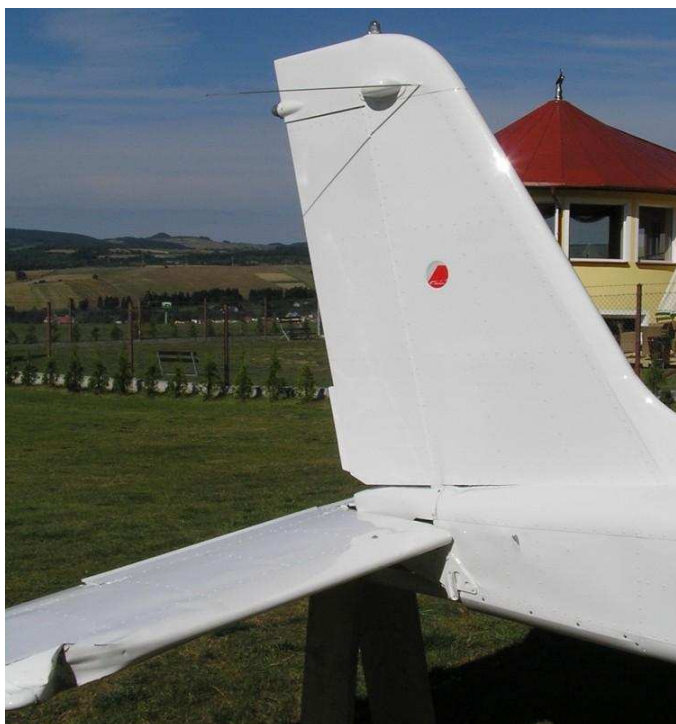
4 – Usterzenie, prawa strona – widok ogólny.

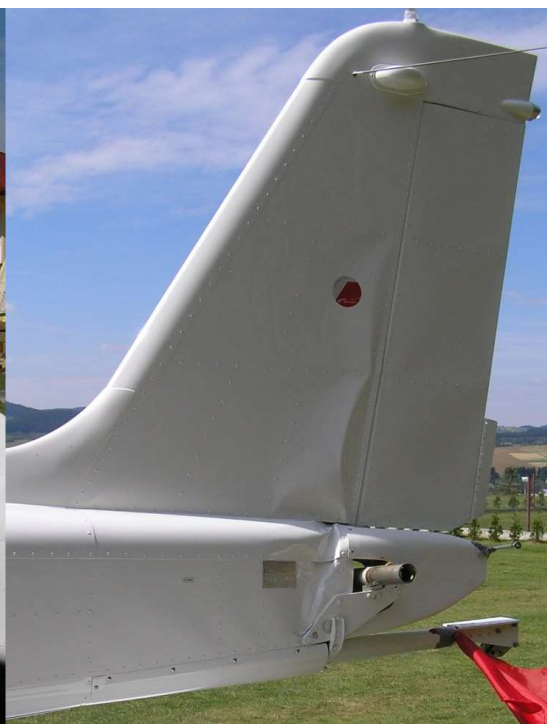
5 – Usterzenie pionowe, lewa strona.

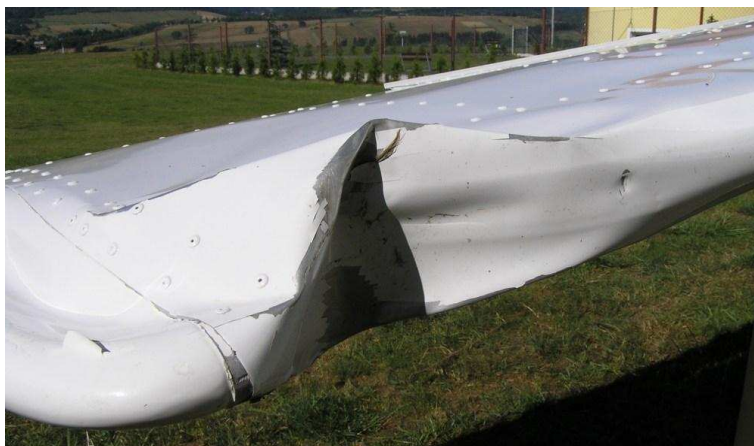
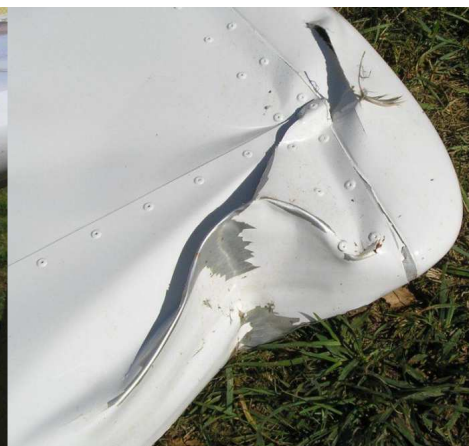
6 i 7 – Uszkodzenia płyty usterzenia od przodu i od spodu (po prawej).

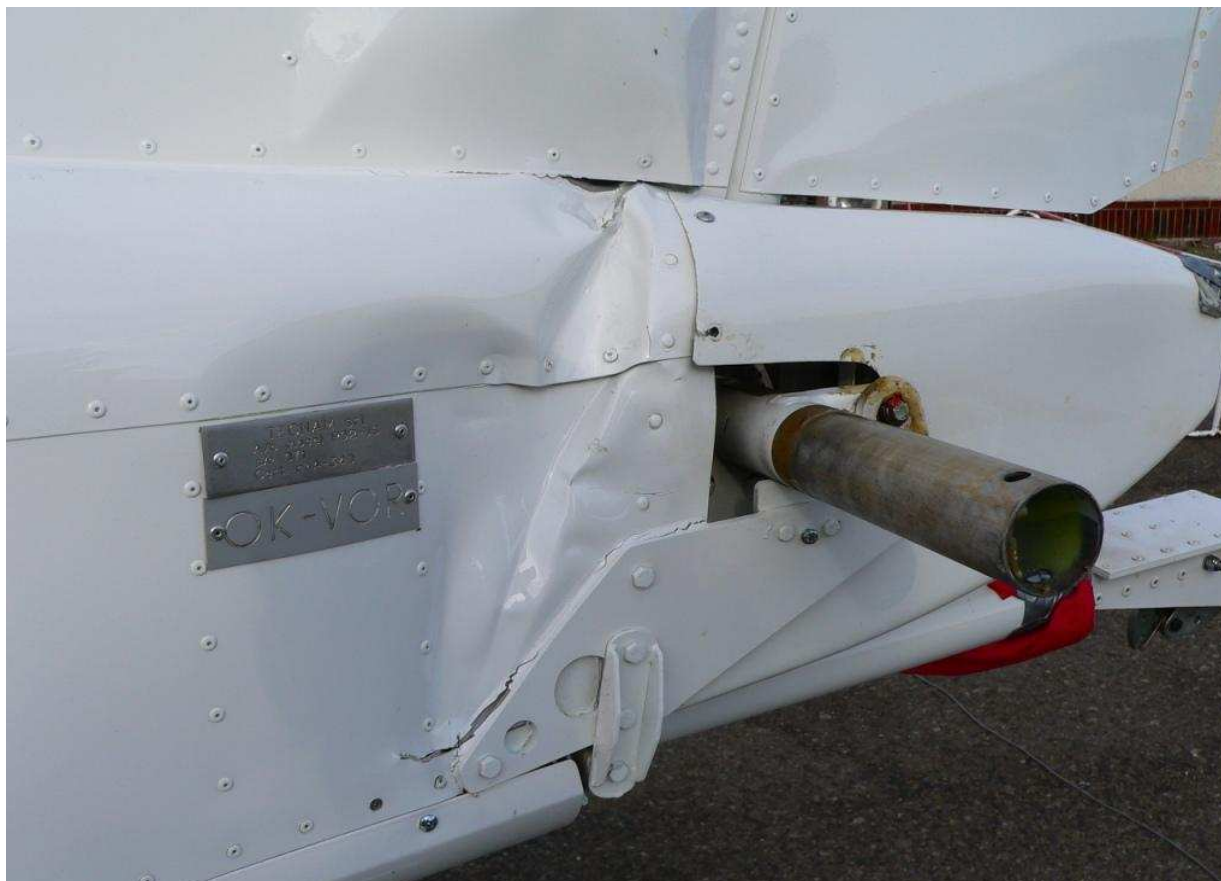
8 – Uszkodzenia tylnej części kadłuba, lewa strona.

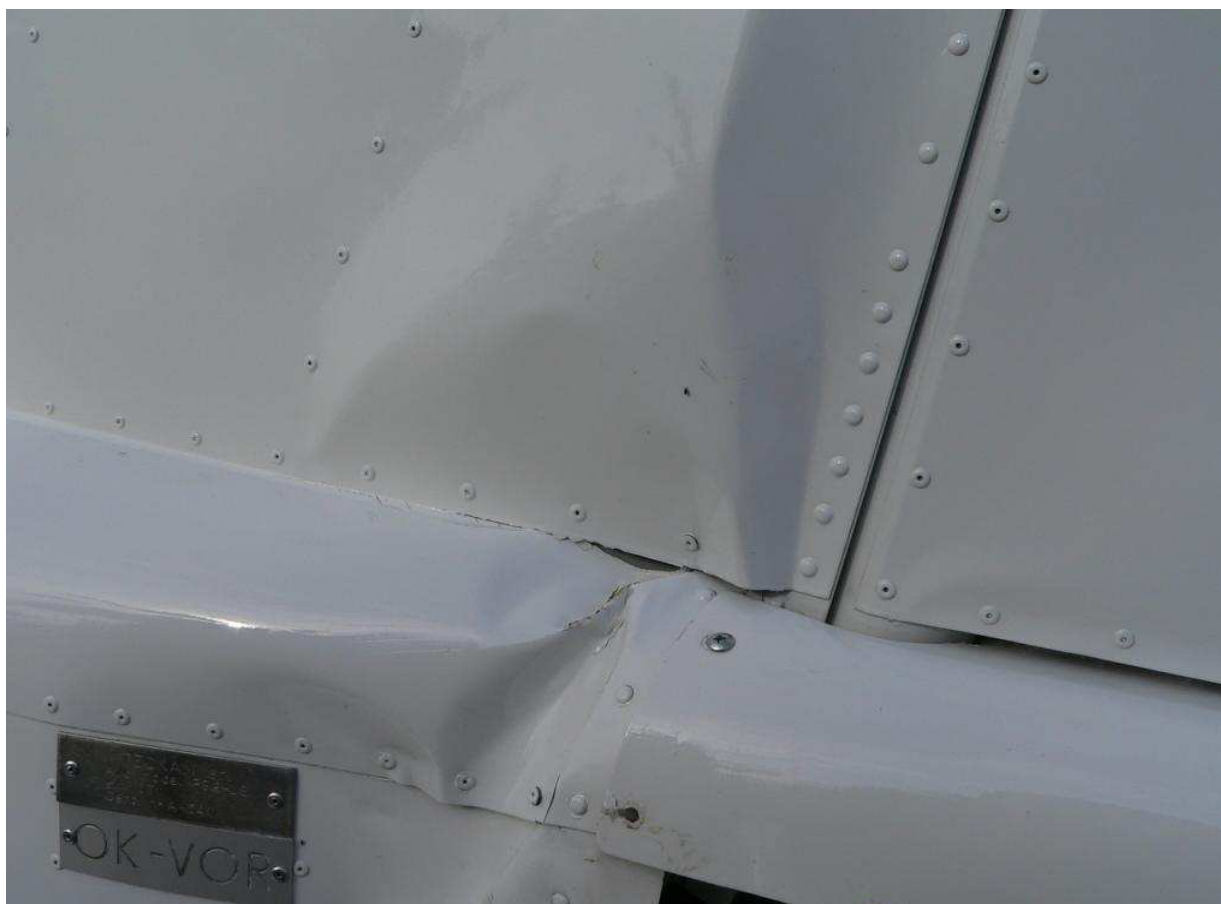
9 – Uszkodzenia kadłuba i nasady statecznika pionowego, lewa strona.

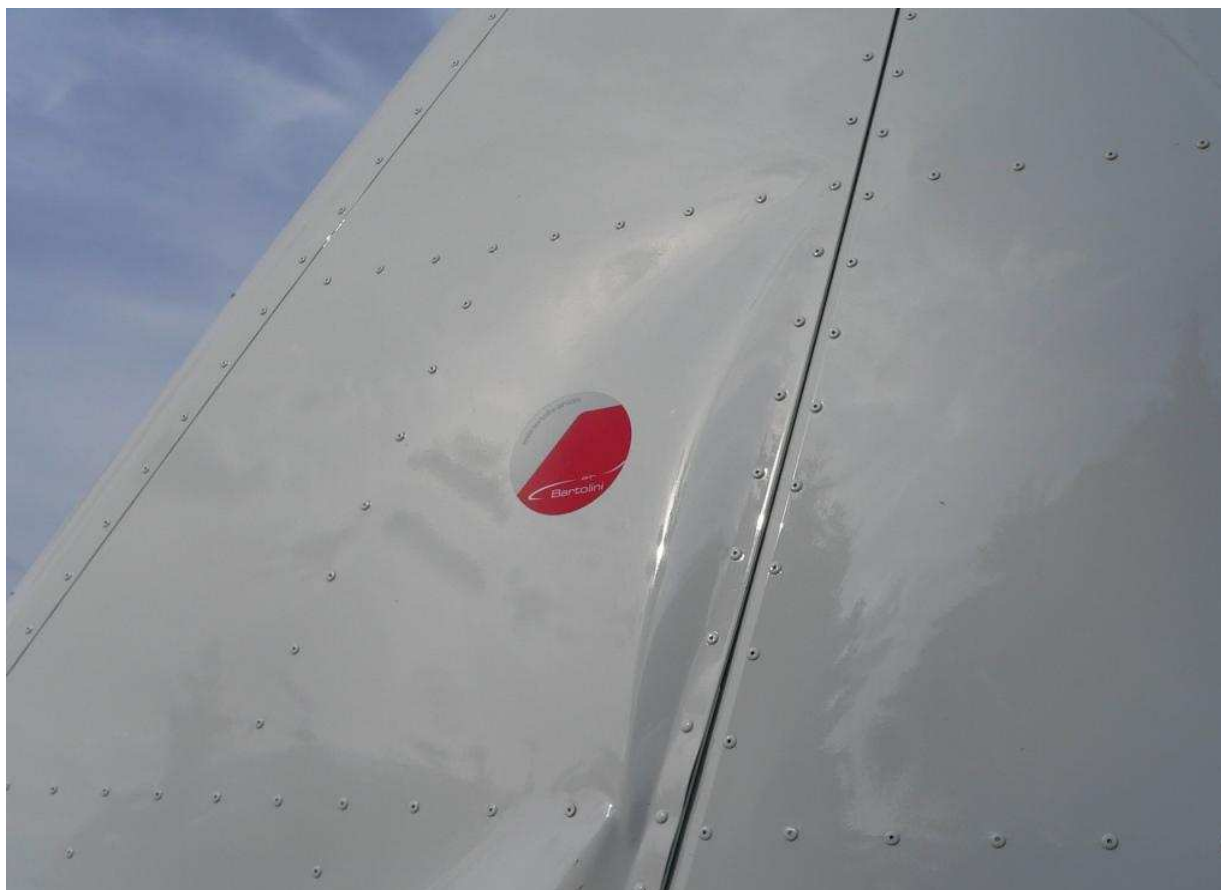
10 – uszkodzenia statecznika pionowego, lewa strona.

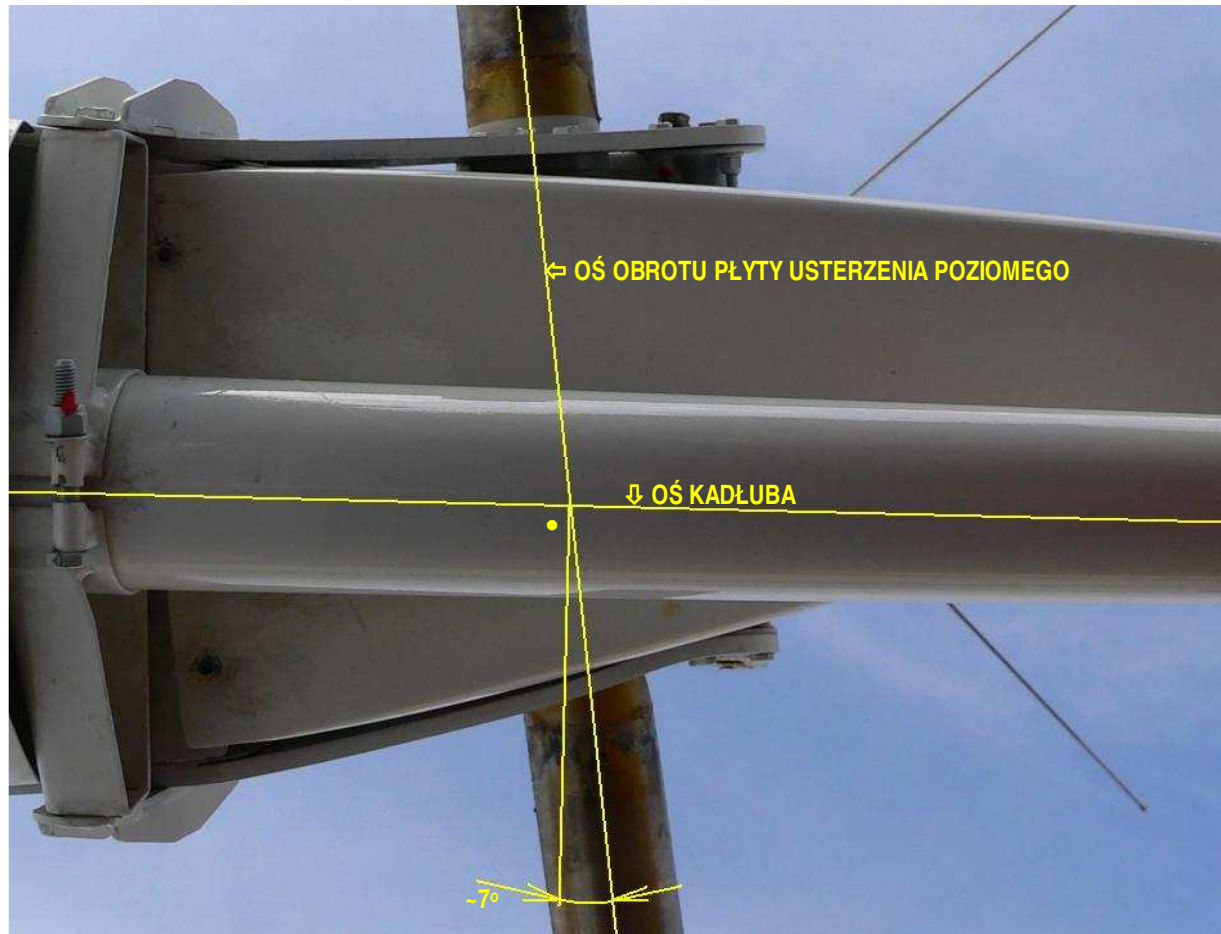
11 – Odkształcenia okuć mocujących płytę usterzenia poziomego i zmiana geometrii tylnej części kadłuba.

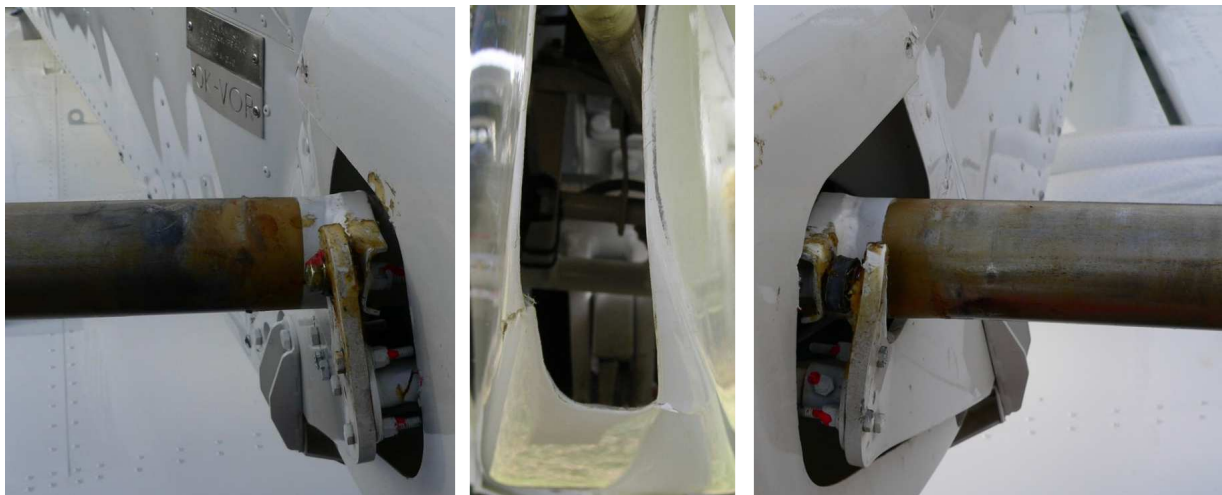
12, 13 i 14 – Z lewej i z prawej uszkodzenia okuć mocowania płyty statecznika poziomego, w środku – uszkodzenie owiewki końcowej kadłuba

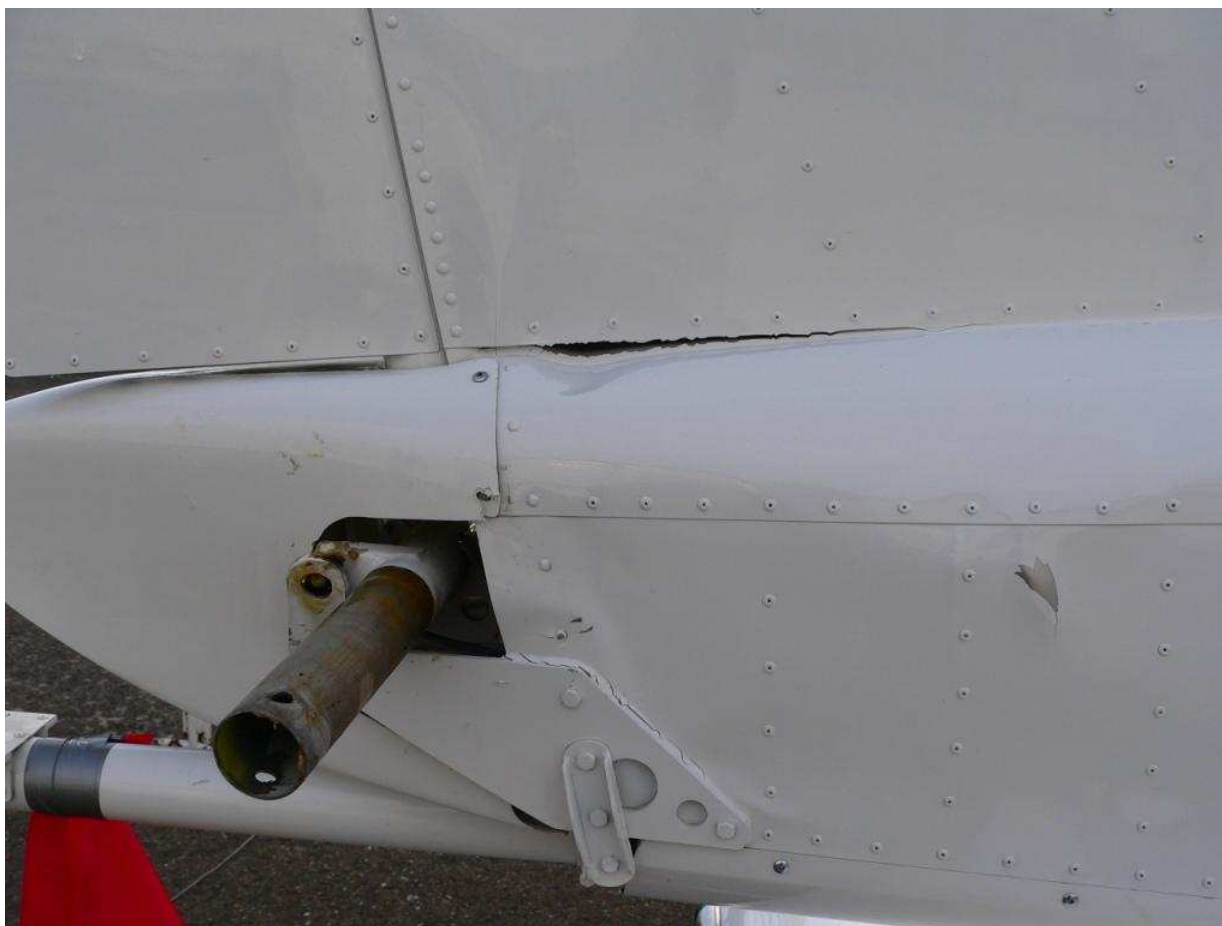
15 – Uszkodzenia tylnej części kadłuba, prawa strona.

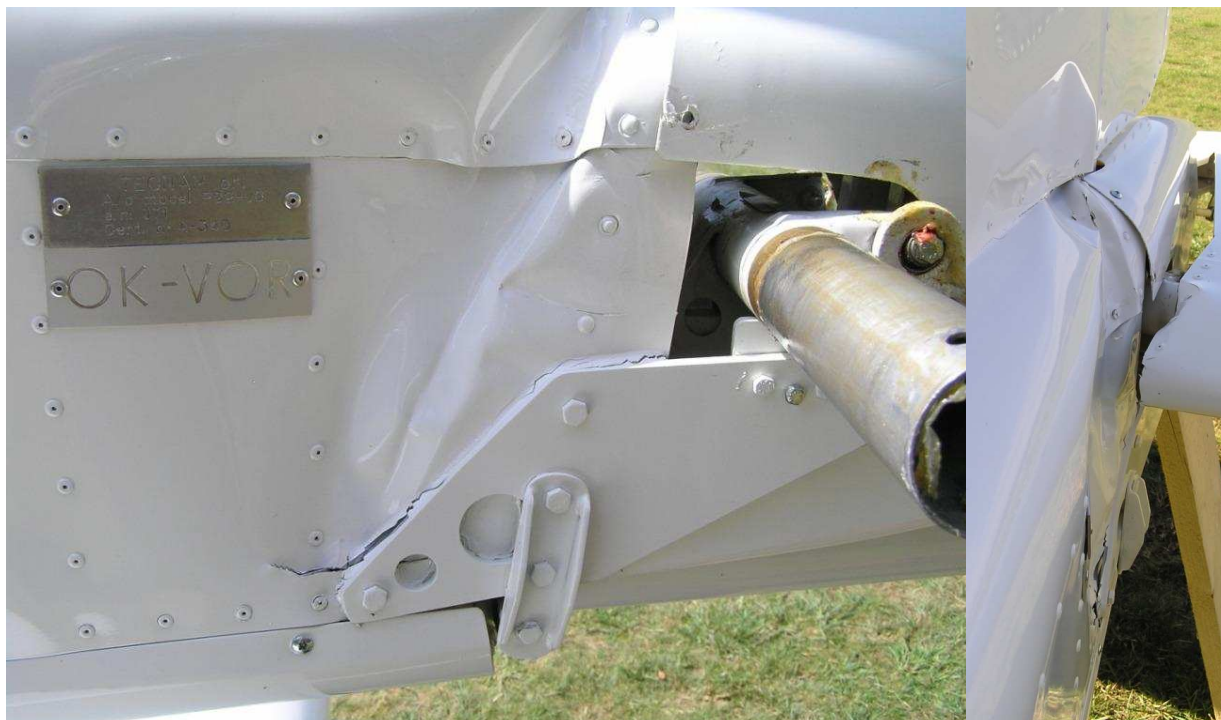
16 i 17 – Uszkodzenia tylnej części kadłuba, lewa strona – dwa zbliżenia.

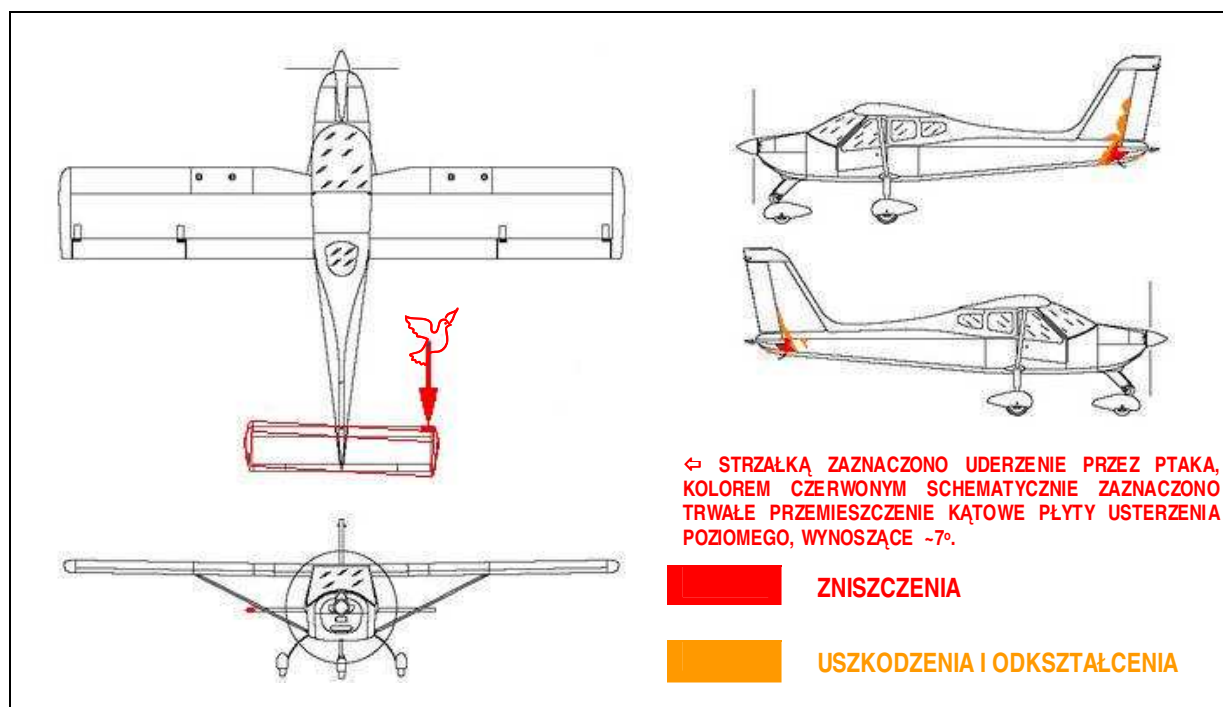
18 – Uszkodzenia samolotu, naniesione na jego sylwetkę w czterech rzutach.
