**MINISTERSTWO INFRASTRUKTURY  
PAŃSTWOWA KOMISJA BADANIA WYPADKÓW LOTNICZYCH**

# **RAPORT KOŃCOWY**

**zdarzenie nr: 559/08**

**Samolot kategorii VLA, P-92 JS Echo; OK-VOR**

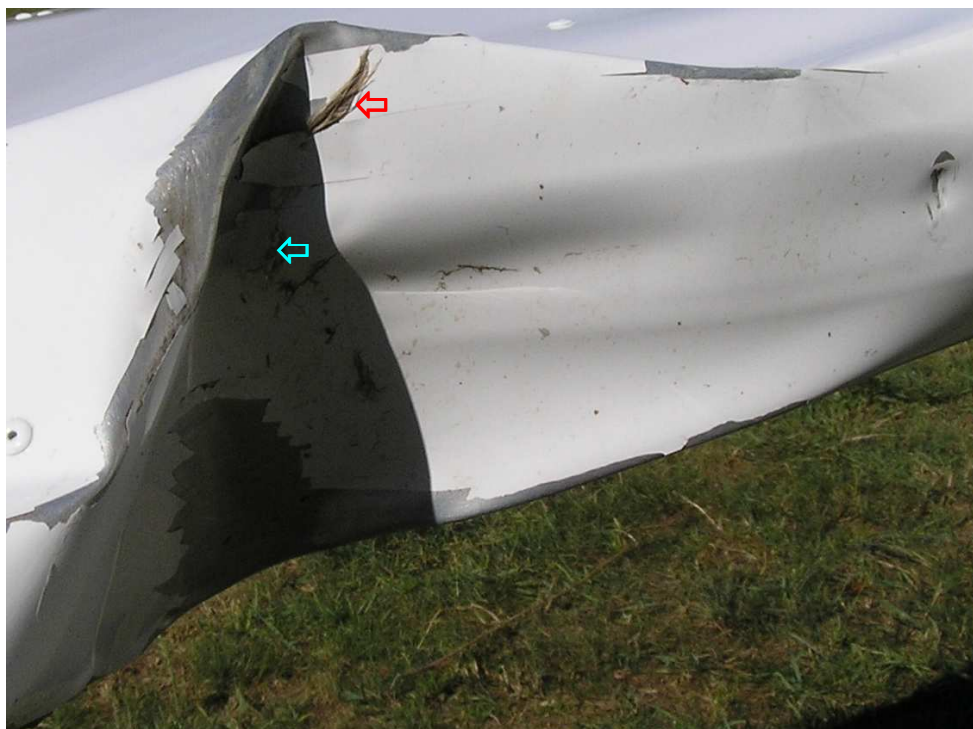
Na zdjęciach poniżej udokumentowano ślady szczątków ptaka (pióra – strzałki czerwone, resztki krwi i innych pozostałości organicznych – strzałki niebieskie) pozostałe na pokryciu płyty usterzenia. Zakres i wielkość uszkodzeń świadczy o znacznej masie ptaka.

Krawędź natarcia płyty usterzenia poziomego przy prawej końcówce, widok od przodu. Widoczne duże wgłębienie w nosku wskutek zderzenia z korpusem ptaka. Po prawej stronie kadru małe wgłębienie pokrycia – prawdopodobnie skutek zderzenia z czaszką ptaka.

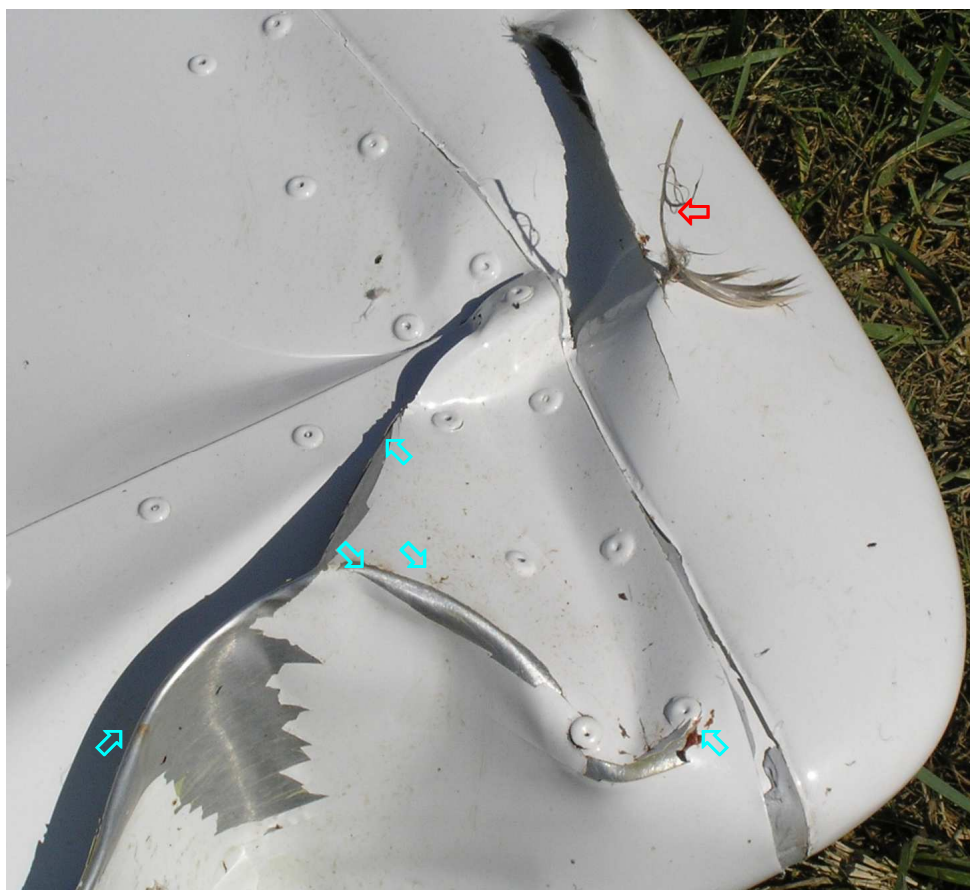
Nosek prawej końcówki płyty usterzenia poziomego, widok od dołu.
