**ALBUM ILUSTRACJI**  
**z wypadku samolotu ultralekkiego**  
**Zenair CH-701 / STOL Trophy TT2000; OK-LUA59**  
**10 sierpnia 2008 r., Masłów k/Kielc**

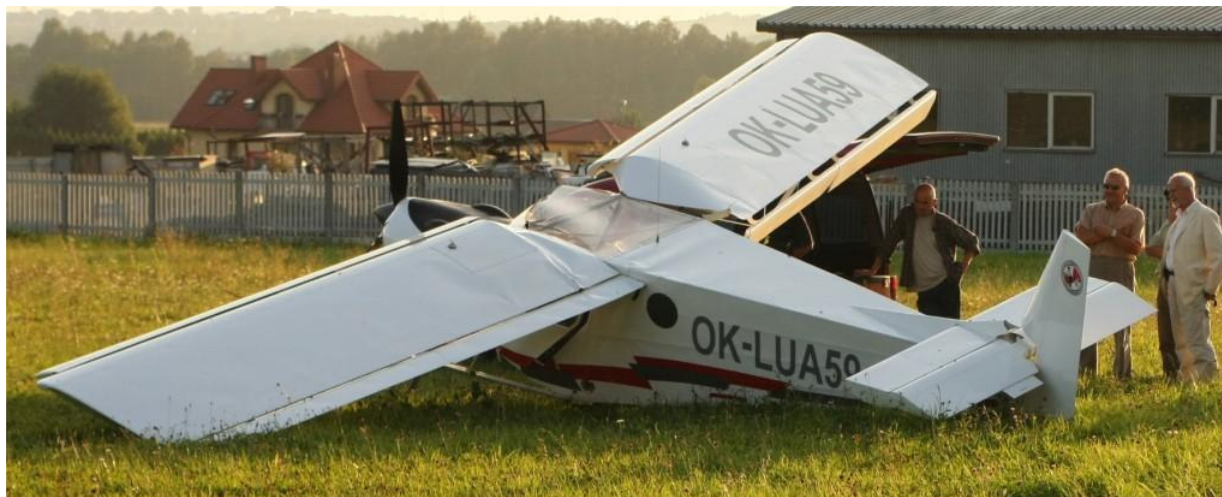
1 – Rozbity samolot na miejscu wypadku.

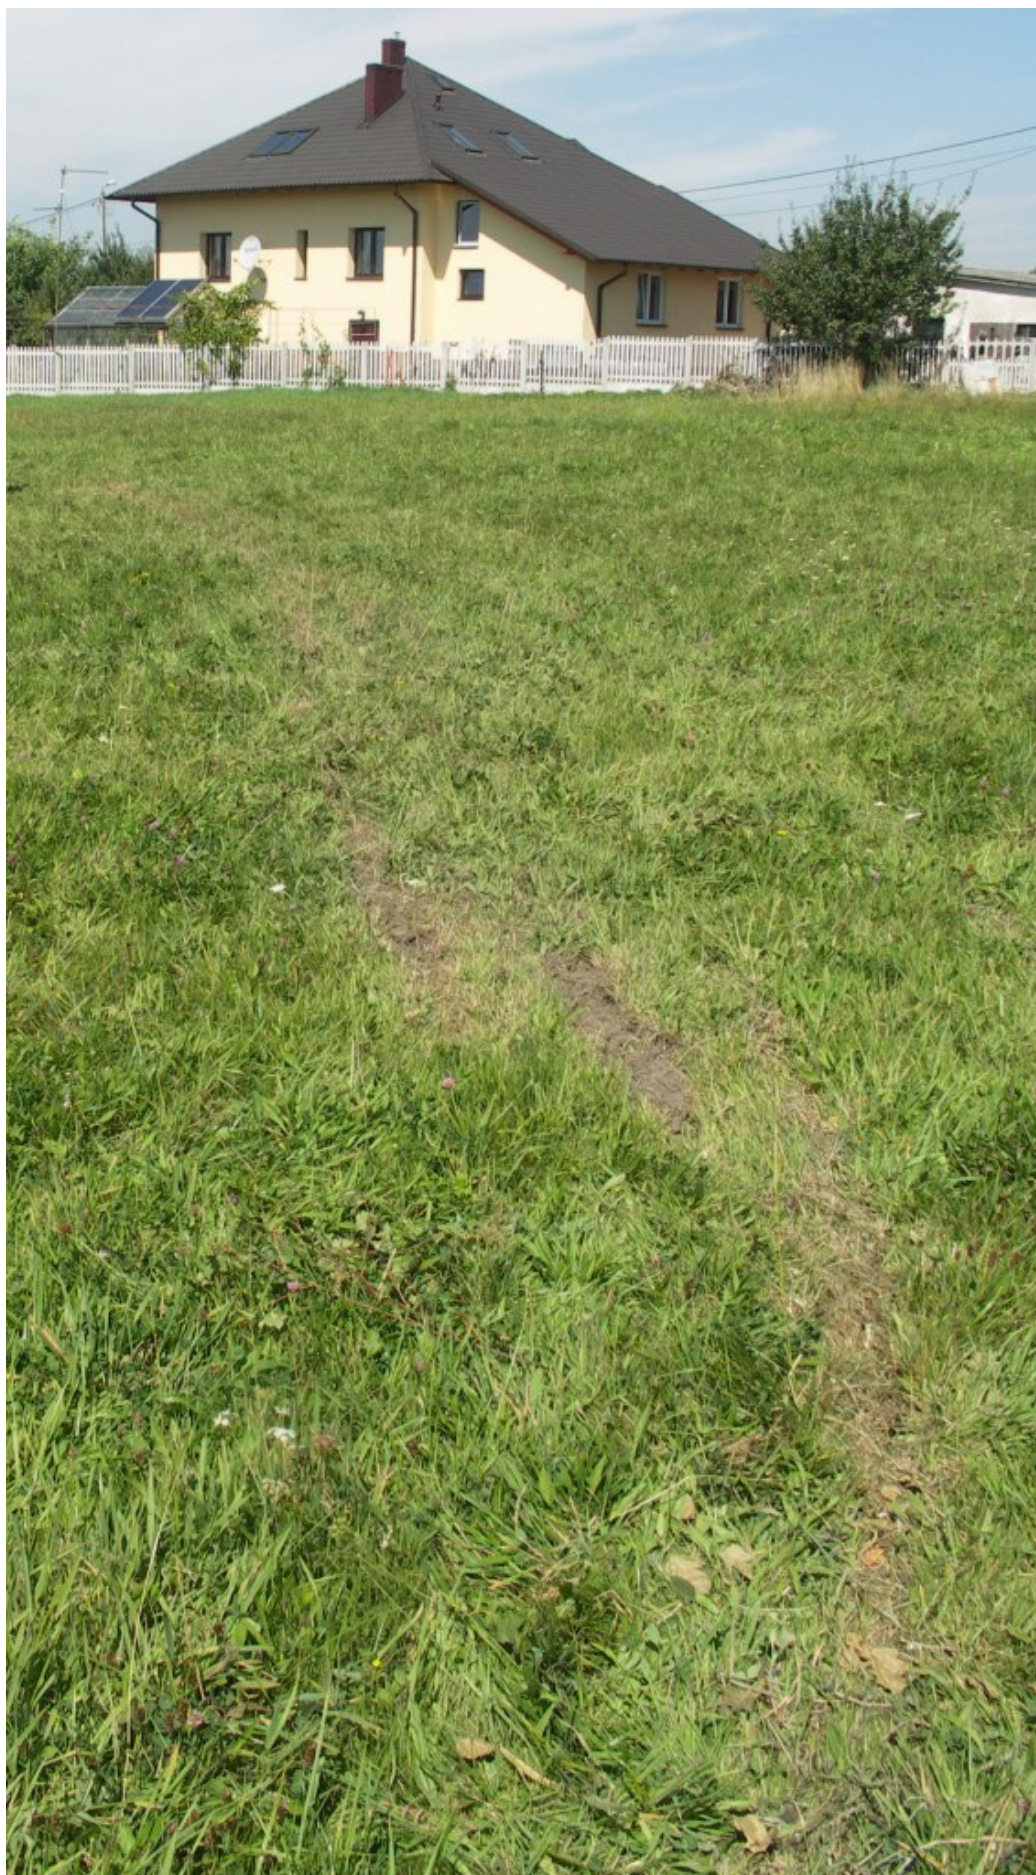
5 – Ślad pozostawiony na ziemi przez samolot po przyziemieniu.

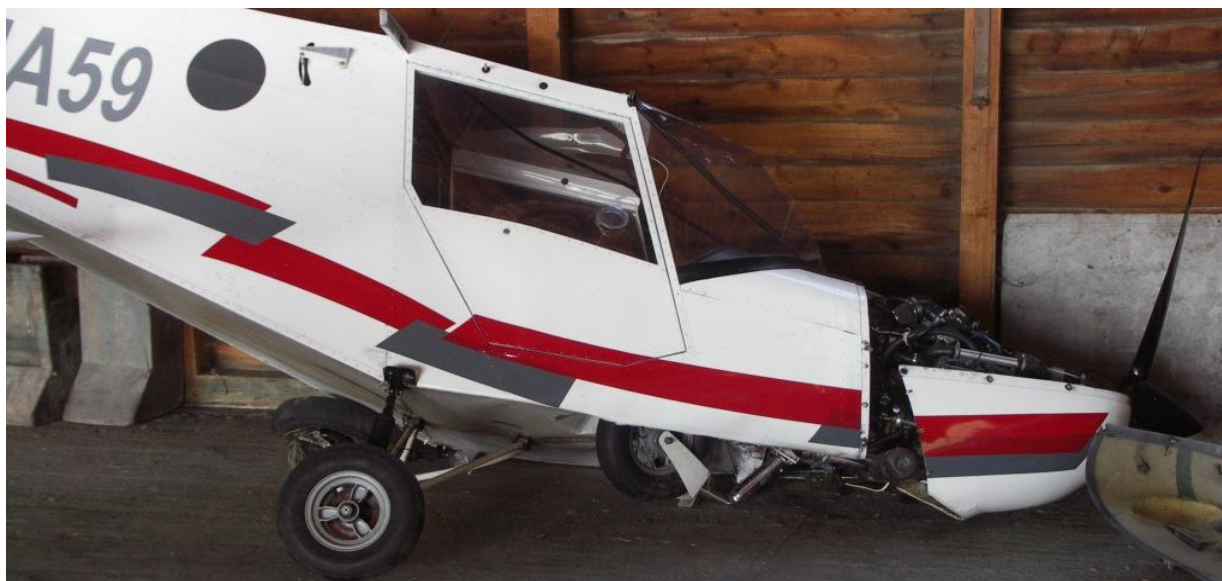
6 – Przednia część kadłuba samolotu po demontażu.

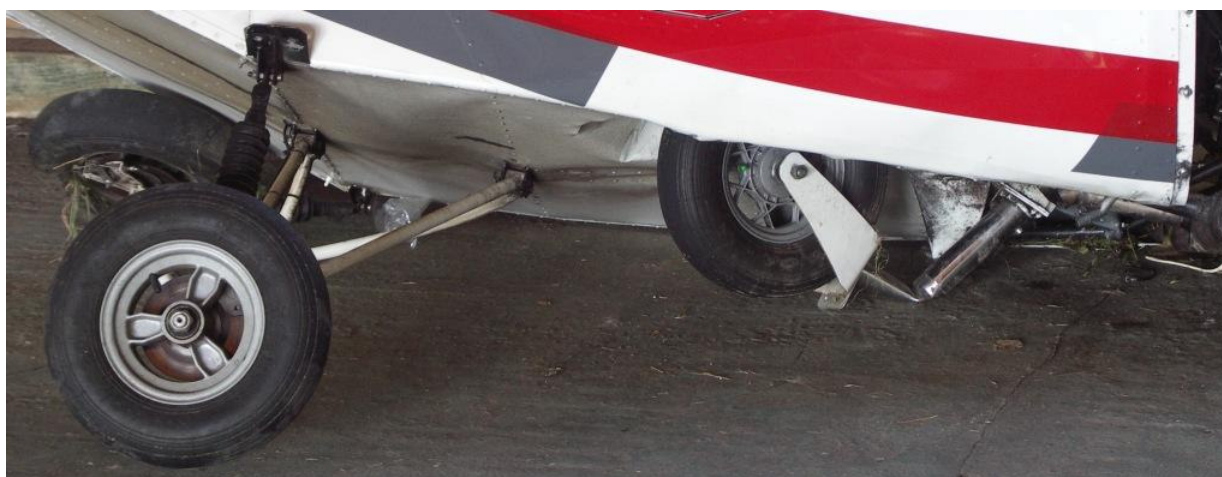
7 – Zbliżenie na zniszczone podwozie i dolne pokrycia kadłuba w rejonie kabiny.

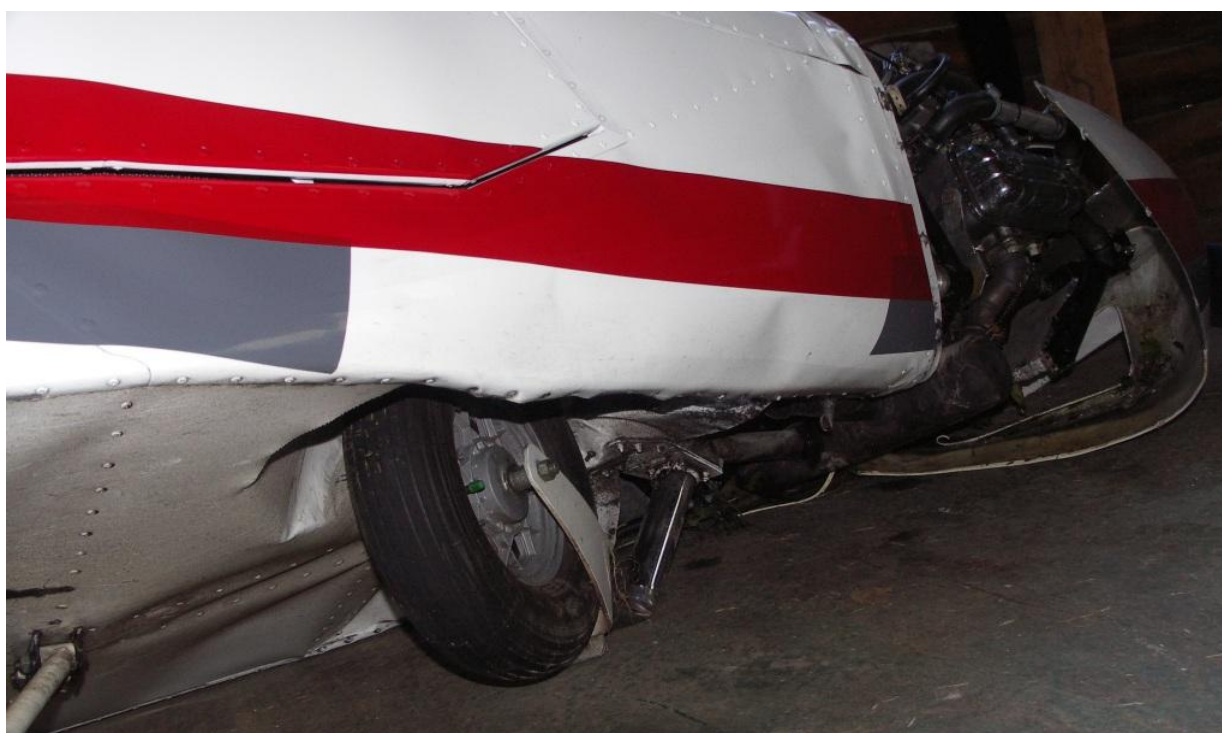
8 – Zniszczone podwozie przednie, dolne pokrycia kadłuba w rejonie kabiny i silnik.

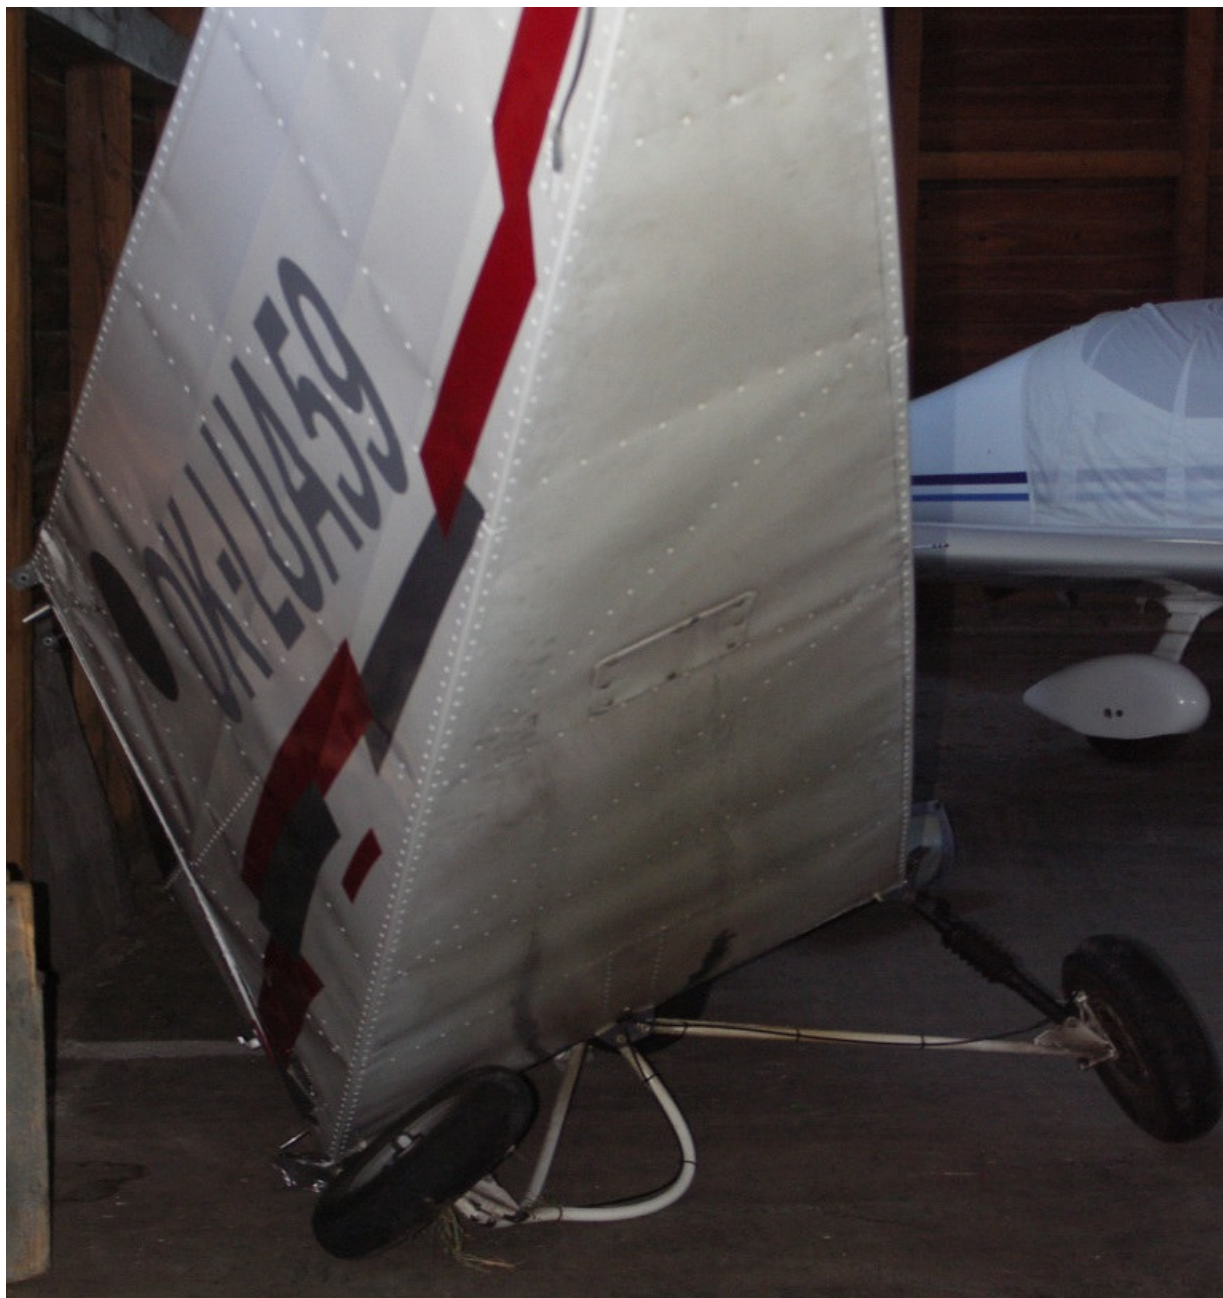
9 – Tylna część kadłuba z widocznymi odkształceniami pokrycia po lewej stronie i podwozie główne.

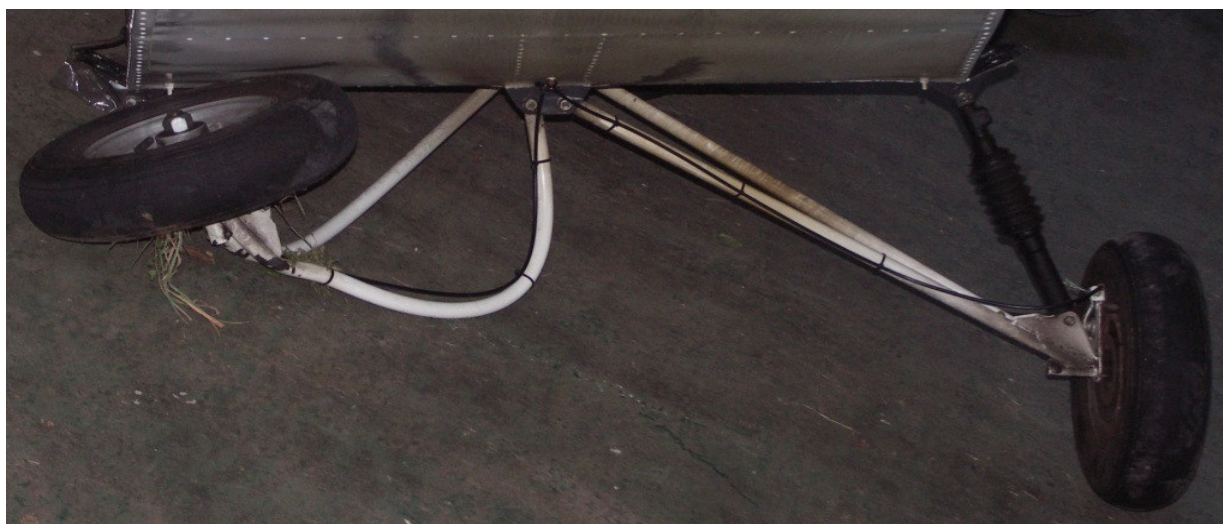
10 – Zbliżenie na podwozie główne.

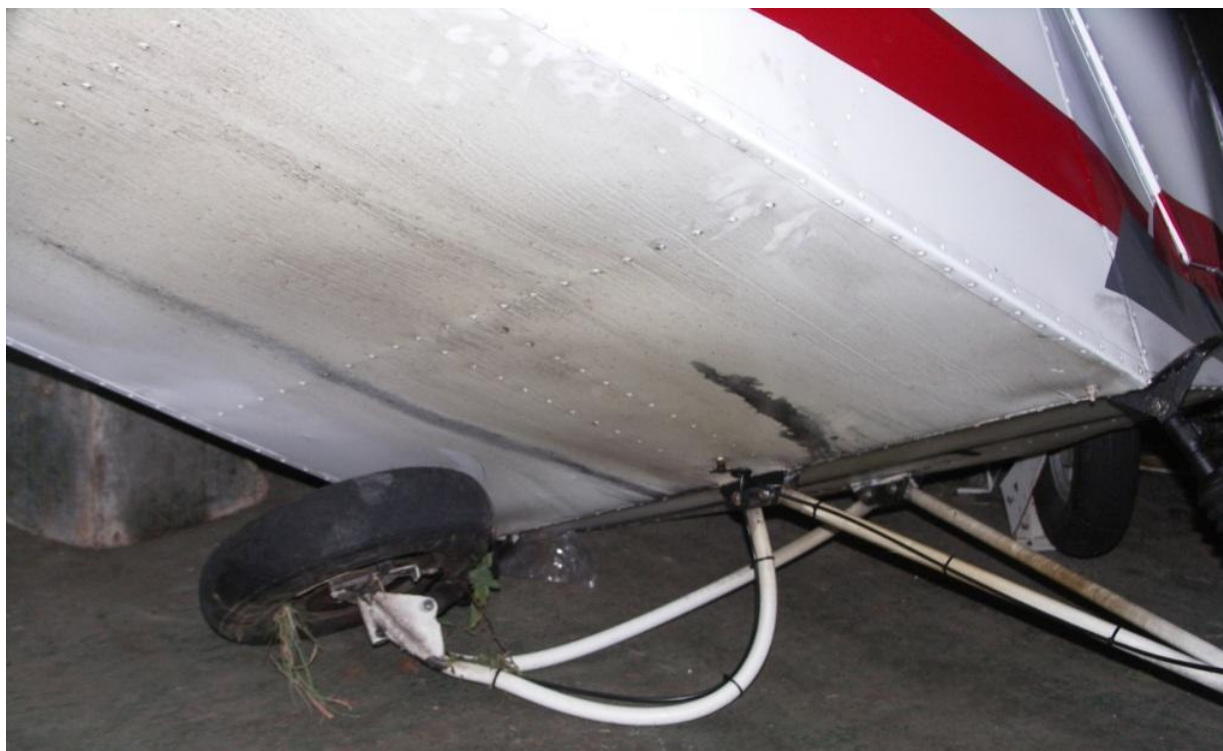
11 – Zbliżenie na podwozie główne.

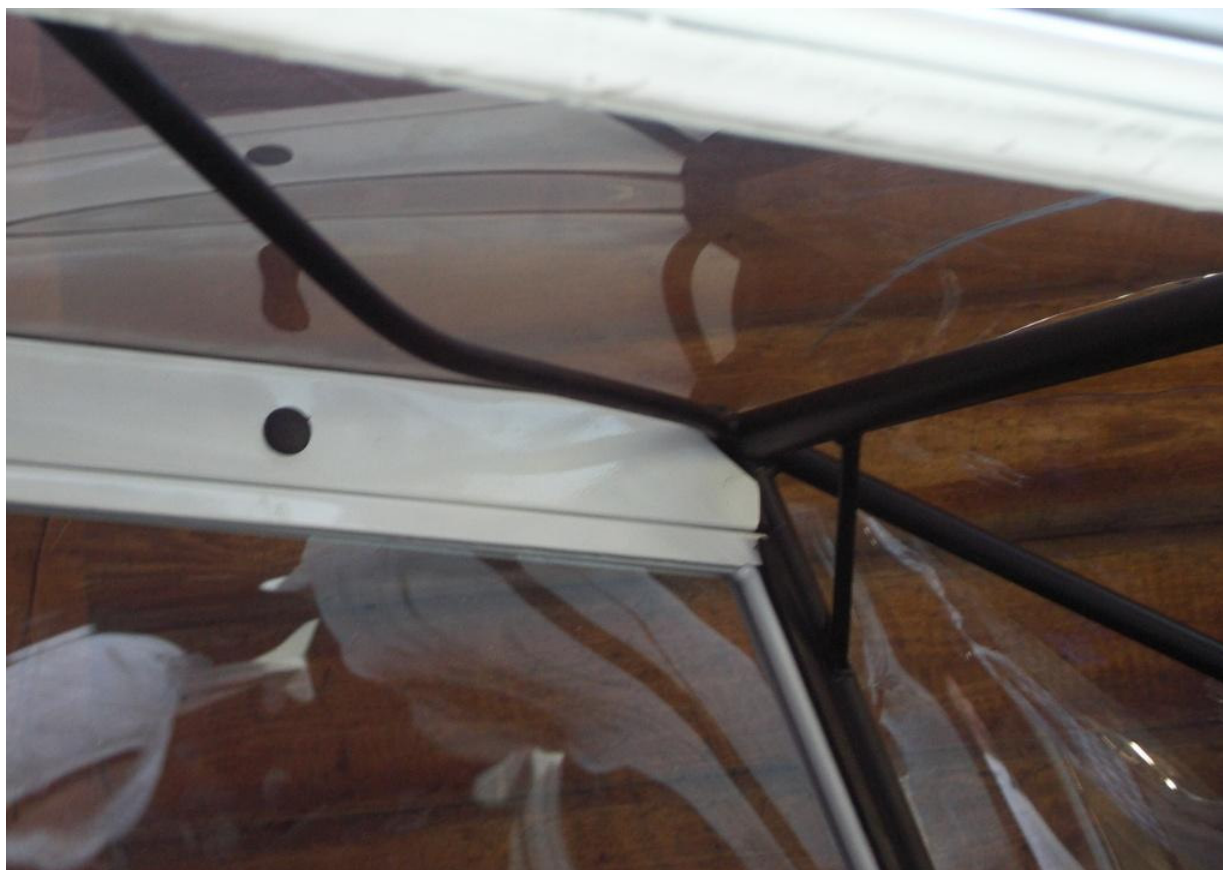
12 – Górne wykrzyżowanie kabinowej grodzi kratownicy, odkształcone w wyniku wypadku.

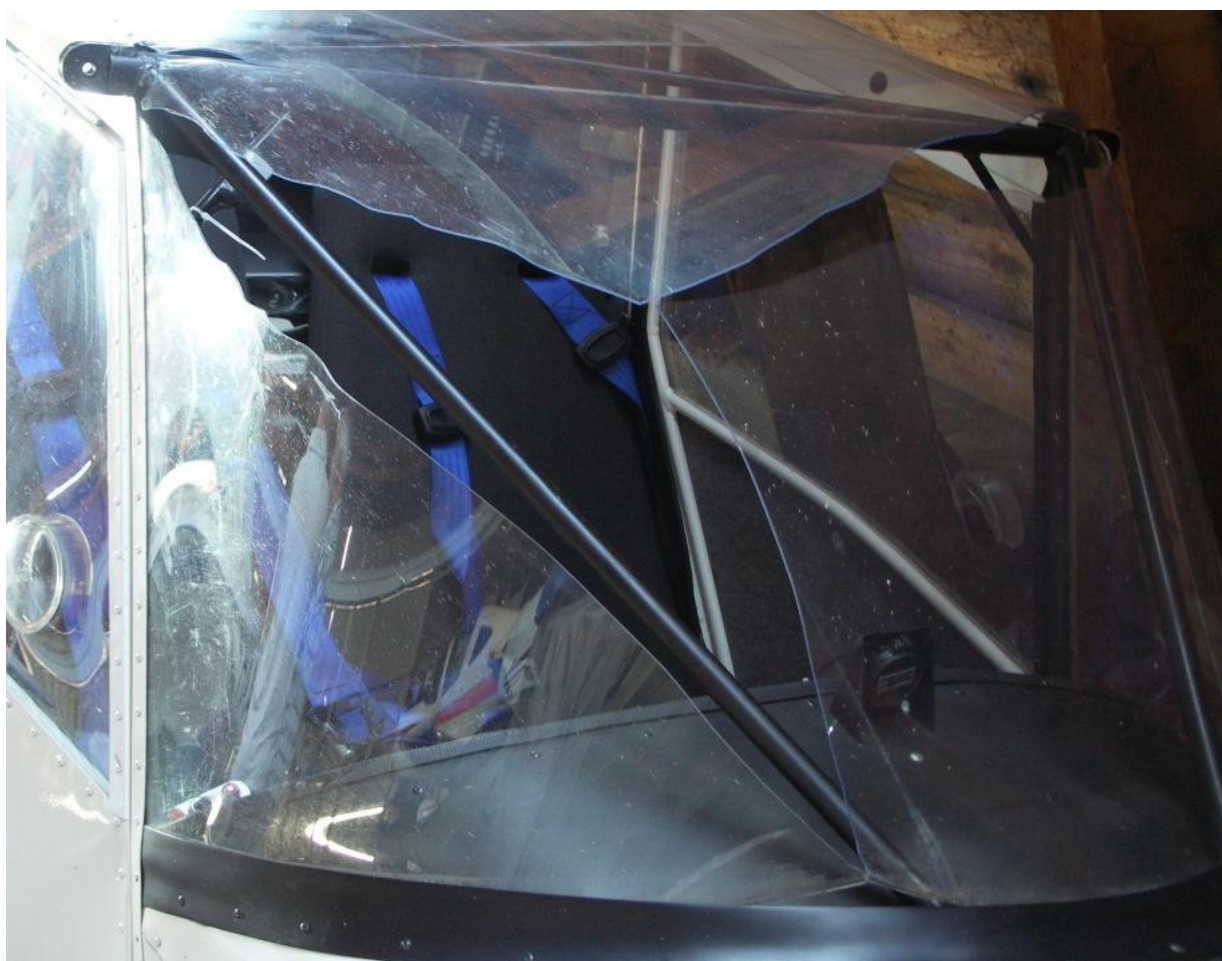
13 – Zniszczone oszklenie kabiny.

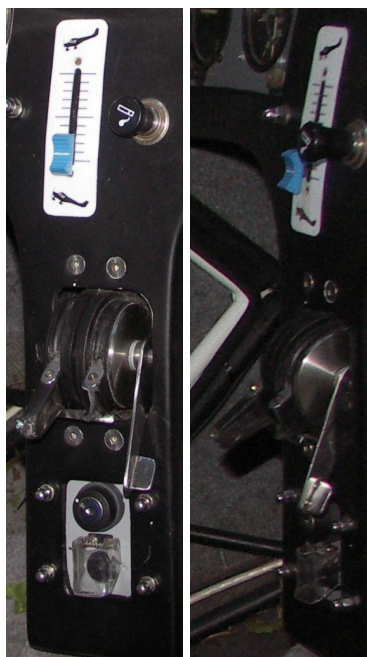
16 i 17 – Zbliżenie na wskaźnik położenia trymera steru wysokości i odłamane dźwignie sterowania zespołem napędowym.

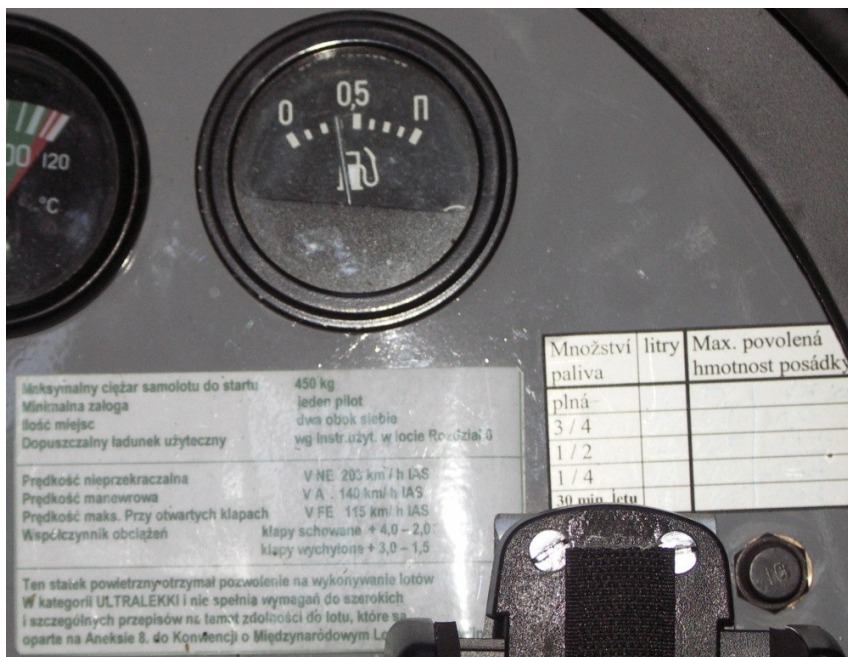
18 – Zbliżenie na główną tabliczkę informacyjną samolotu i wskaźnik paliwomierza, pokazujący ok. 38% paliwa w kadłubowym zbiorniku rozchodowym. Zwraca uwagę brak wpisów na tabliczce określającej ilość paliwa w stosunku do ciężaru załogi.

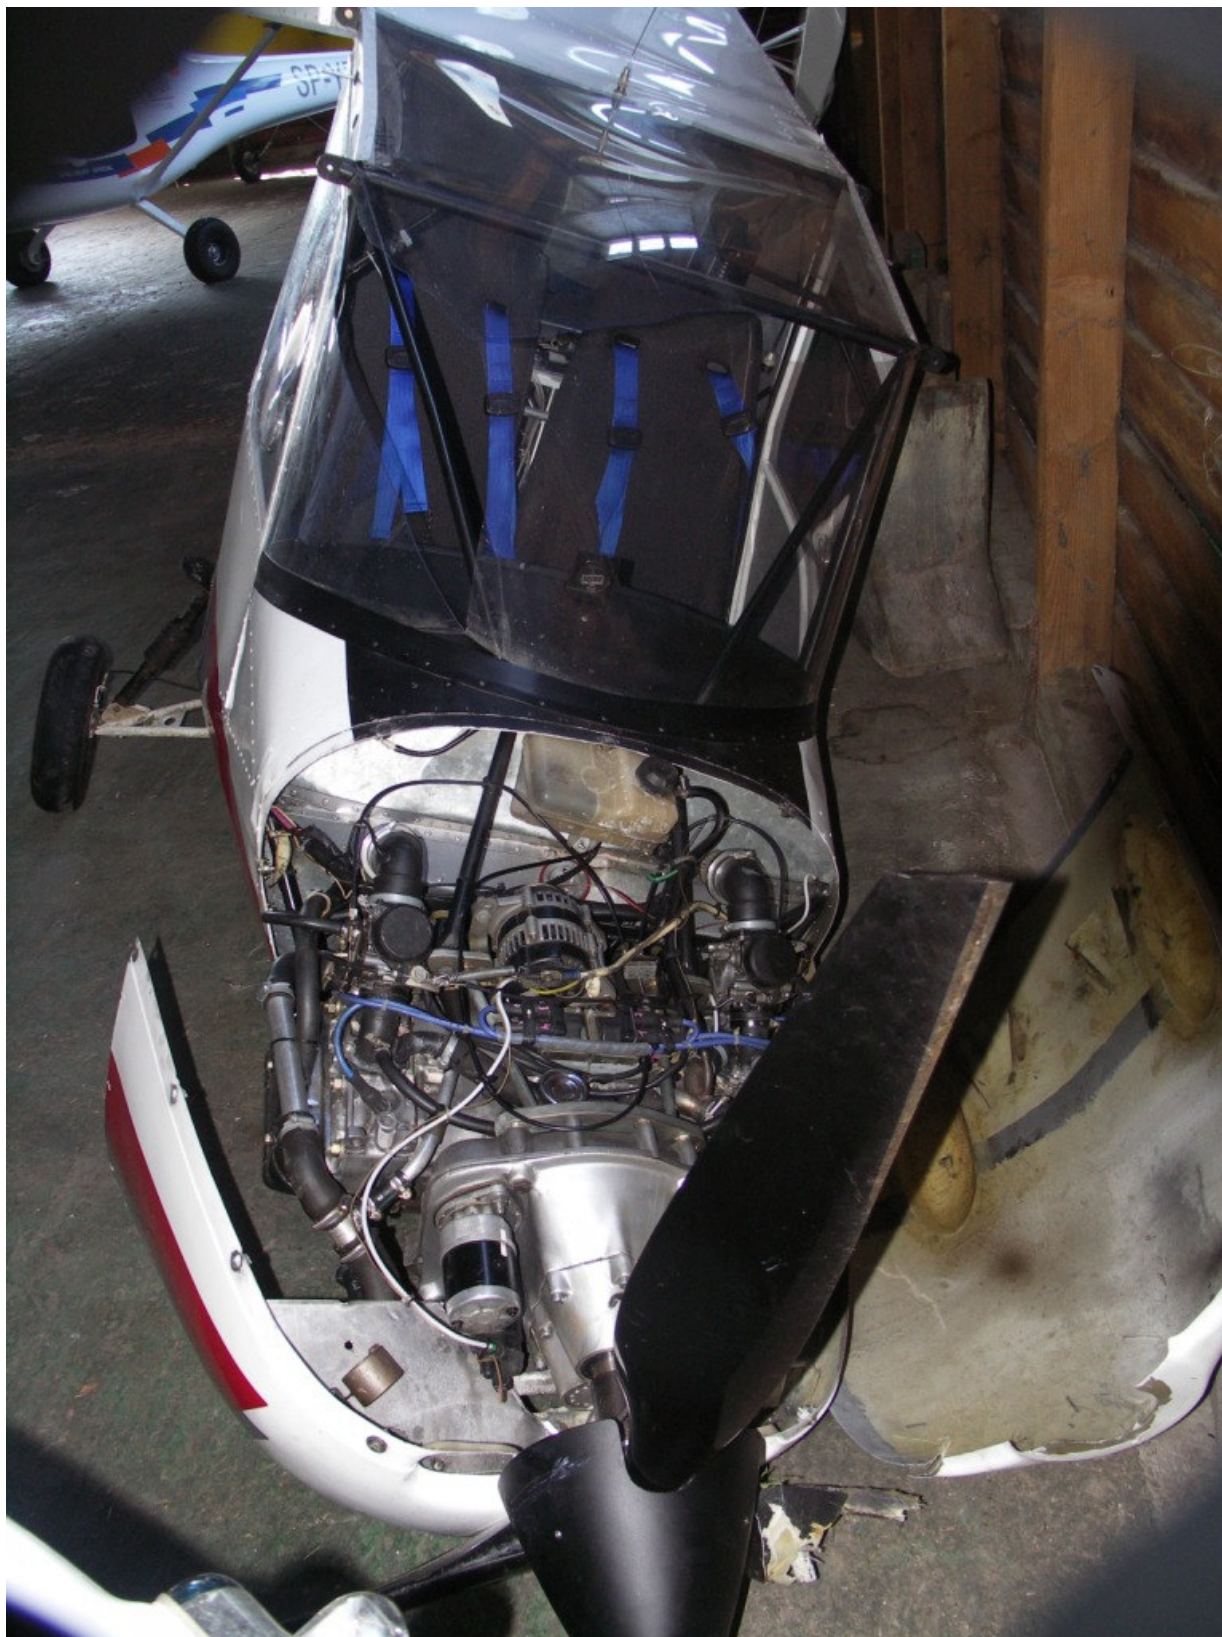
19 – Widok na kadłub zdemontowanego samolotu od przodu. Widoczne zniszczone śmigło. Górna osłona silnika zdjęta.

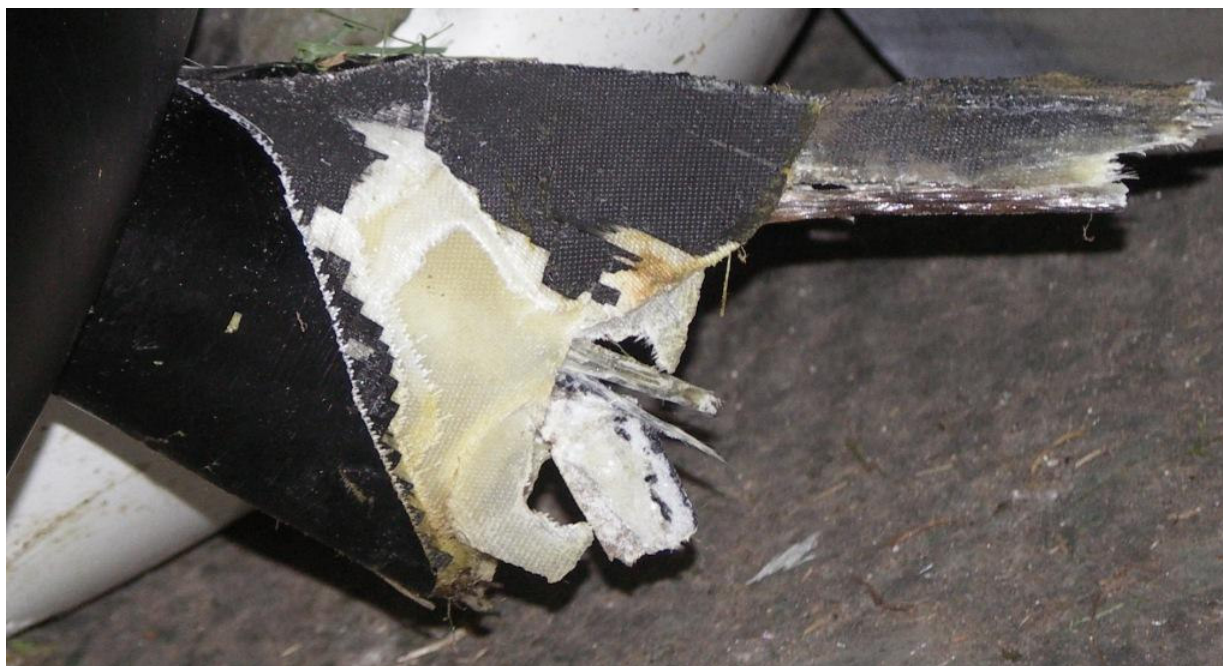
20 – Przełom łopaty śmigła w zbliżeniu.

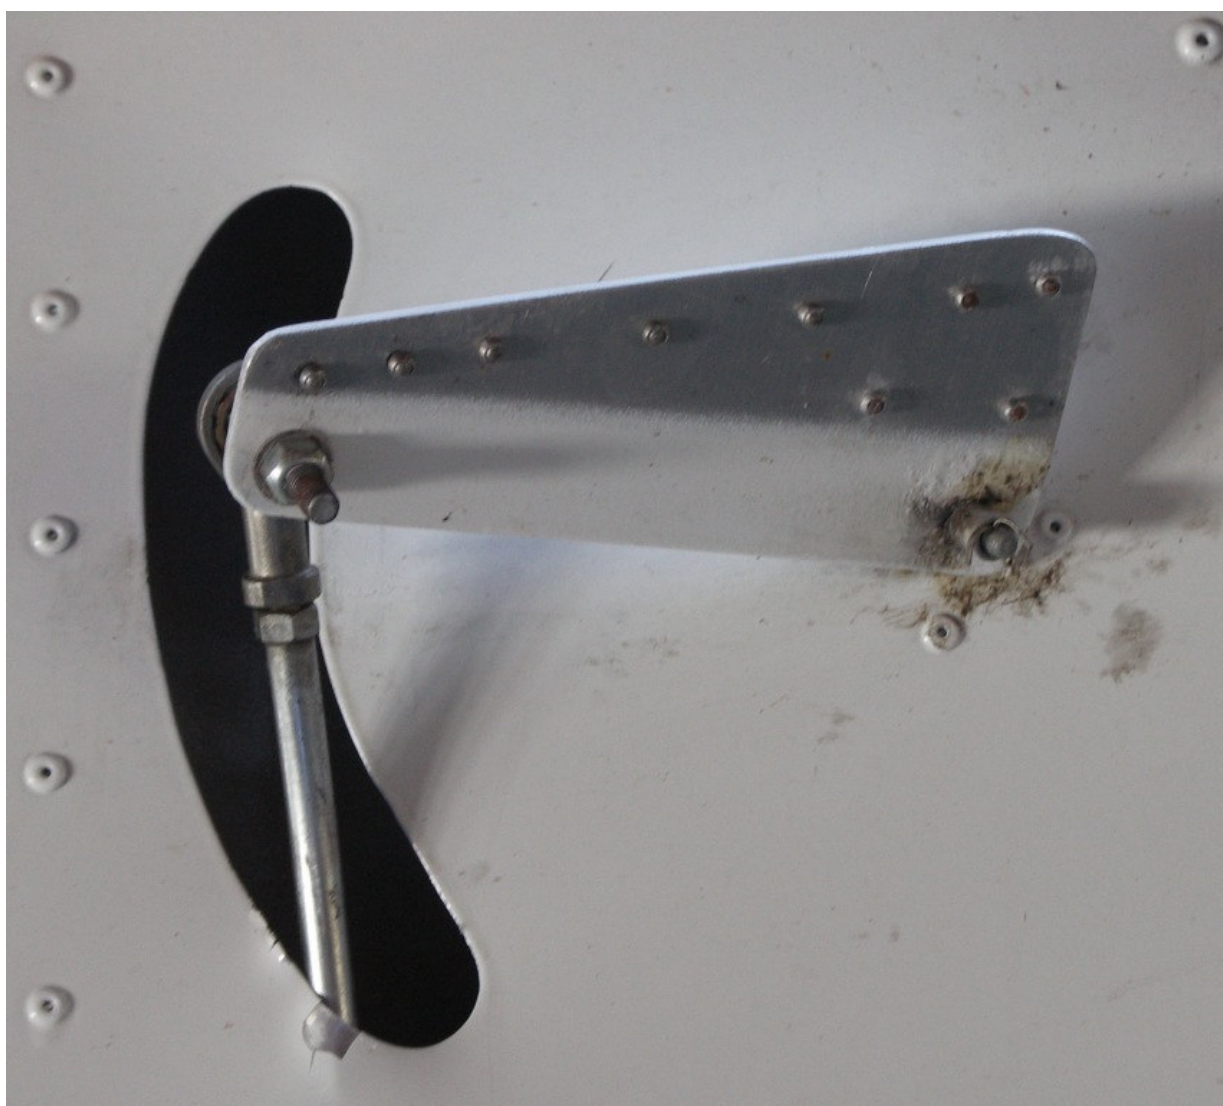
21 – Wyprowadzenie sterowania klapołotkami z prawej burty kadłuba. Na końcówce popychacza wyłamane krańcowe (nasadowe) żeberko wewnętrznego segmentu klapołotki.

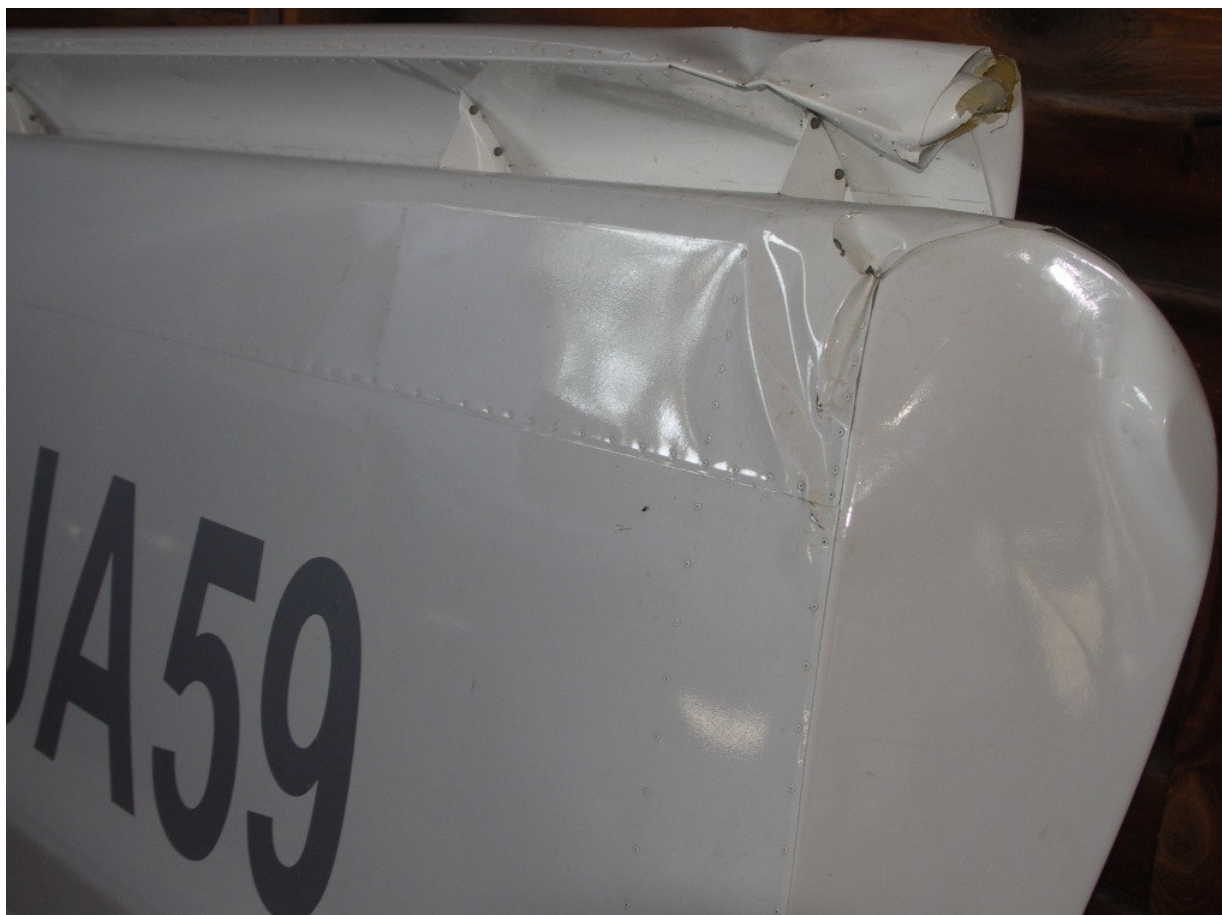
22 – Uszkodzenia końcówki lewego skrzydła i zniszczona końcówka slotu.

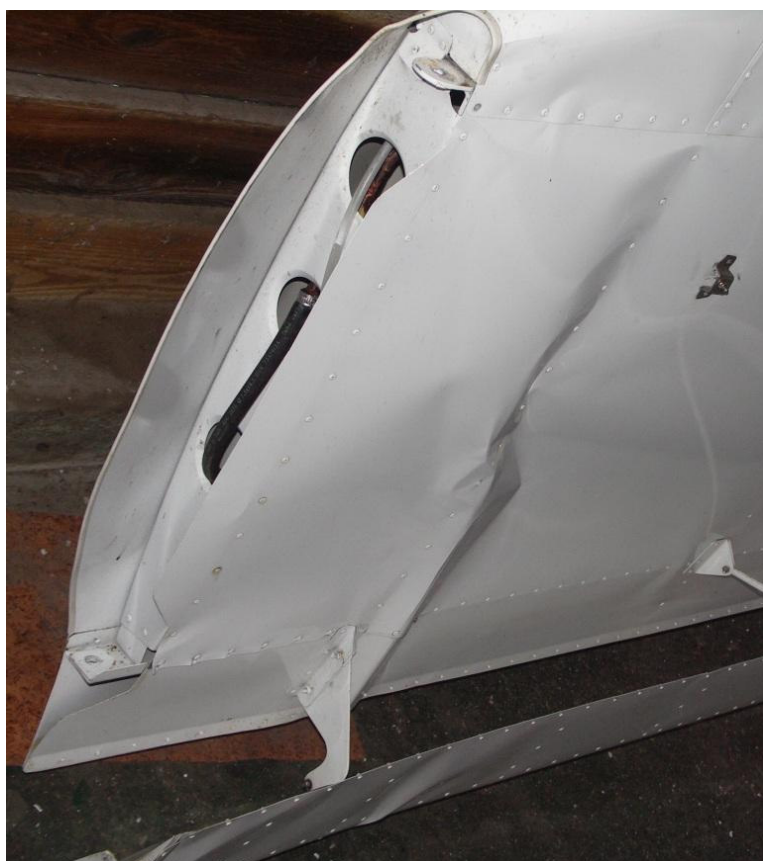
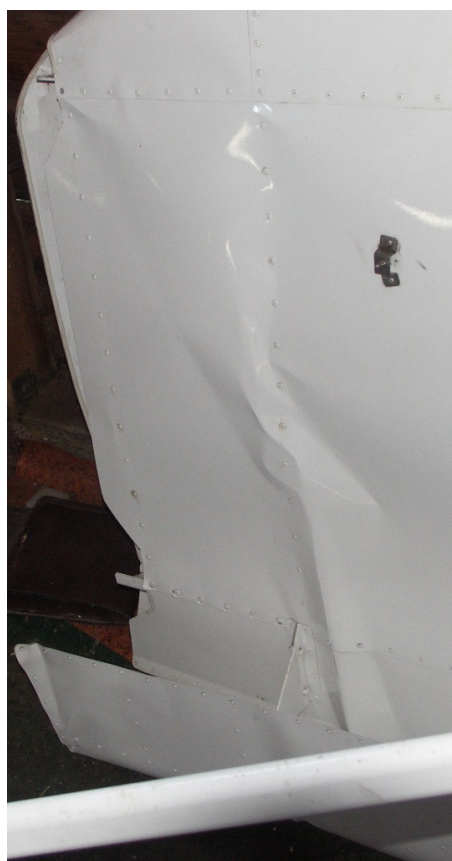
23 i 24 – Uszkodzenia w rejonie nasady lewego skrzydła.

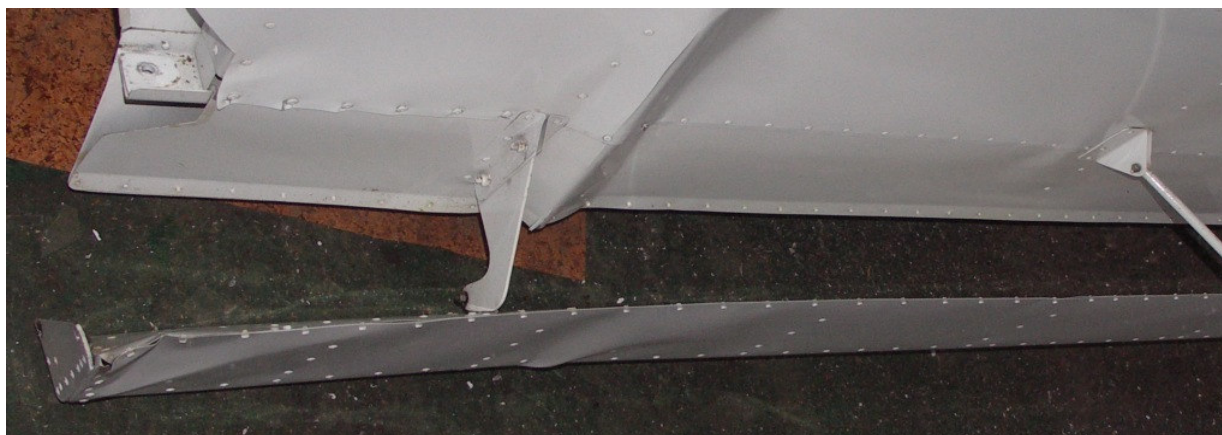
25 – Uszkodzenia lewego wewnętrznego segmentu klapolotki przy kadłubie. Widoczne odkształcenia pokrycia.

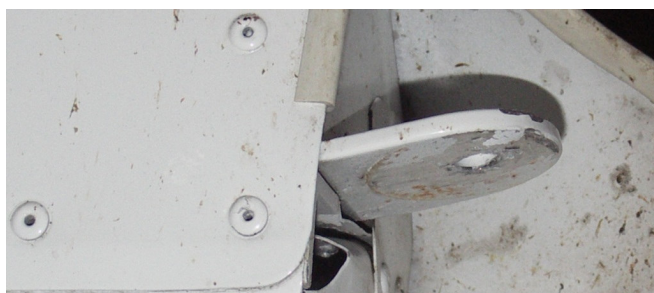
26 – Okucie dźwigara głównego prawego skrzydła z odkształceniami i uszkodzeniami przy zamocowaniu.

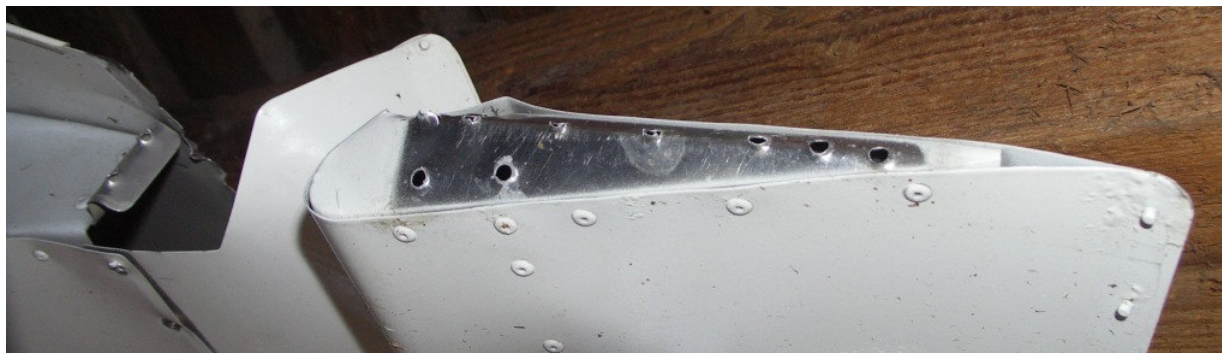
28 – Końcówka lewego wewnętrznego segmentu klapolotki przy kadłubie. Widoczne zniekształcenie żeberka zamykającego i ślady po wyrwanych nitach mocujących dźwignię napędu sterowania, pokazaną na zdjęciu 22. Na drugim planie widoczne uszkodzenia struktury spływowej części skrzydła.

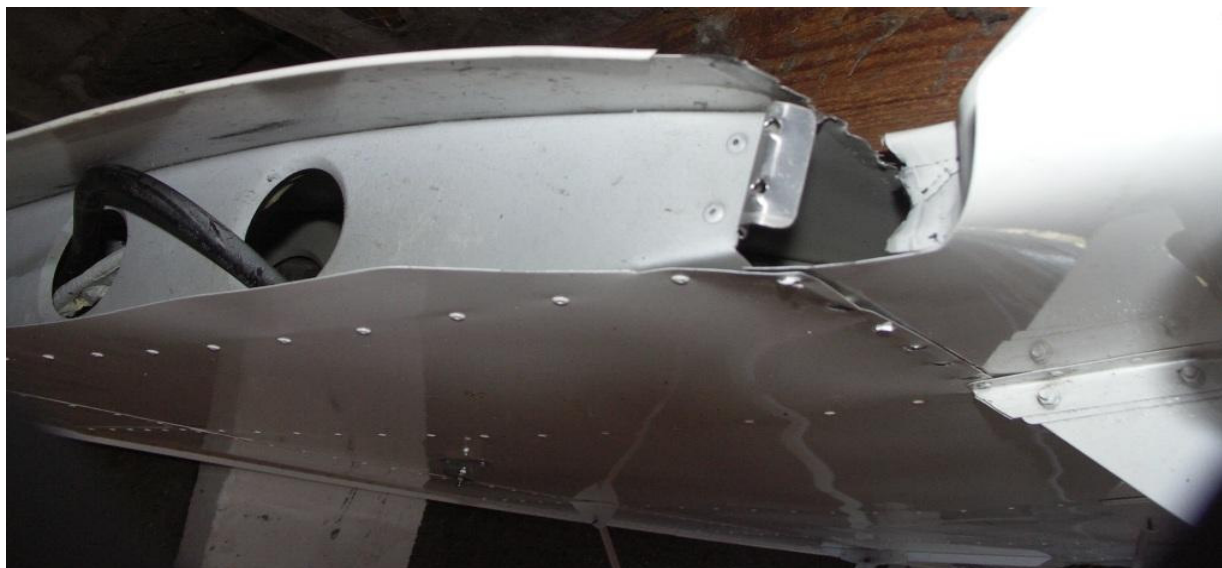
29 – Rejon żebra nasadowego prawego skrzydła. Widoczne uszkodzenia i odkształcenia.

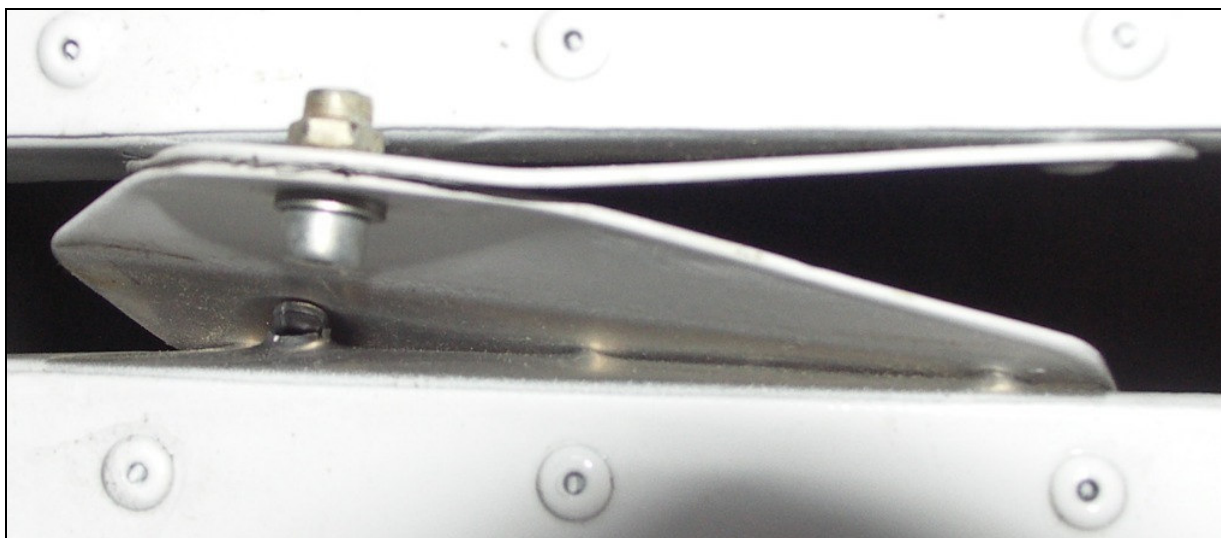
30 – Połączenie segmentów klapoletek prawego skrzydła z elementem łączącym wyrwanym z żeberka krańcowego.

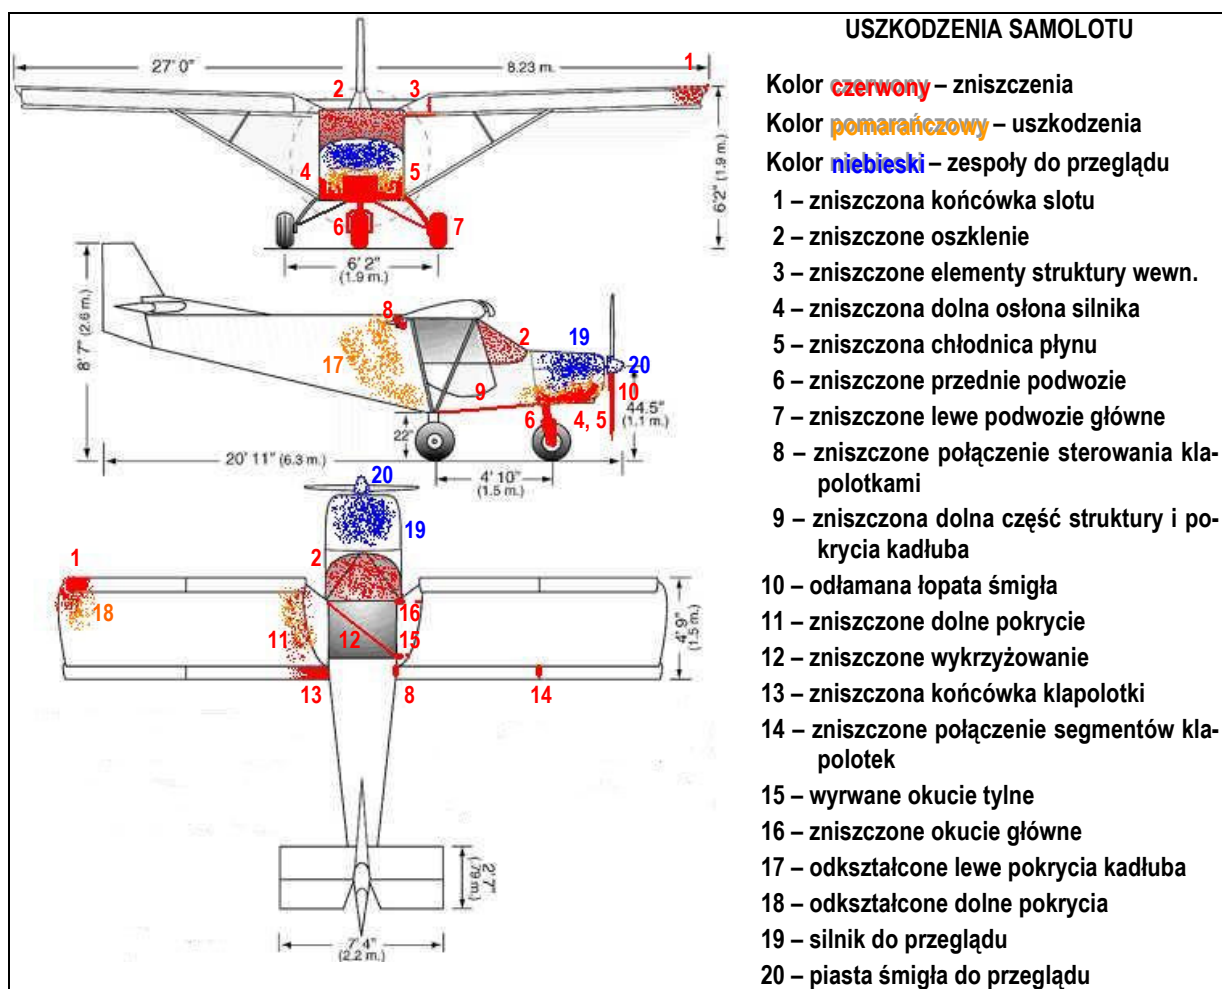
31 – Uszkodzenia samolotu, naniesione poglądowo na jego sylwetkę w trzech rzutach.

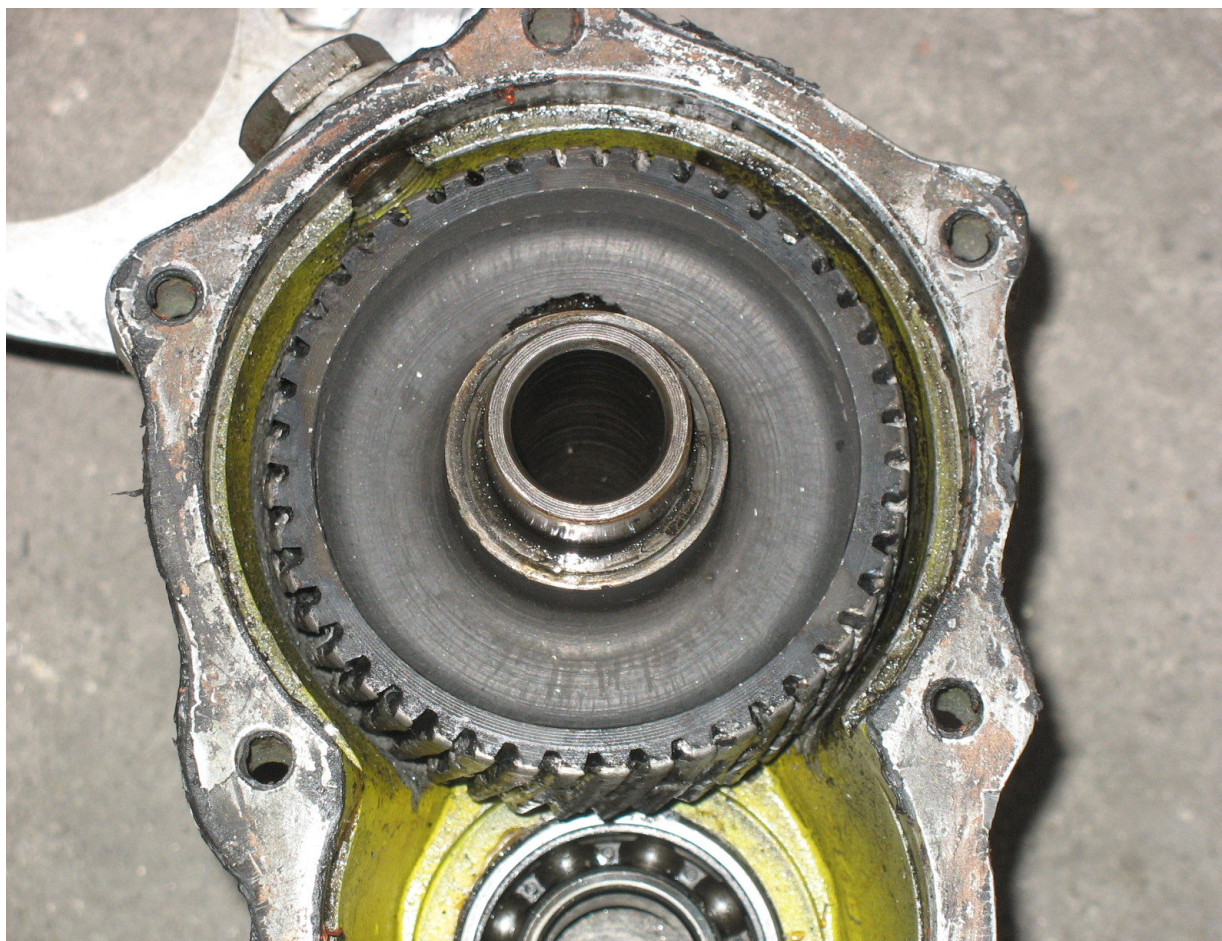
32 i 33 – Przekładnia silnika po demontażu – widoczne zniszczenie zębów na dużym kole zębatym.
