**ALBUM ILUSTRACJI**  
**z wypadku samolotu ultralekkiego**  
**Zenair CH-701 / STOL Trophy TT2000; OK-LUA59**  
**10 sierpnia 2008 r., Masłów k/Kielc**

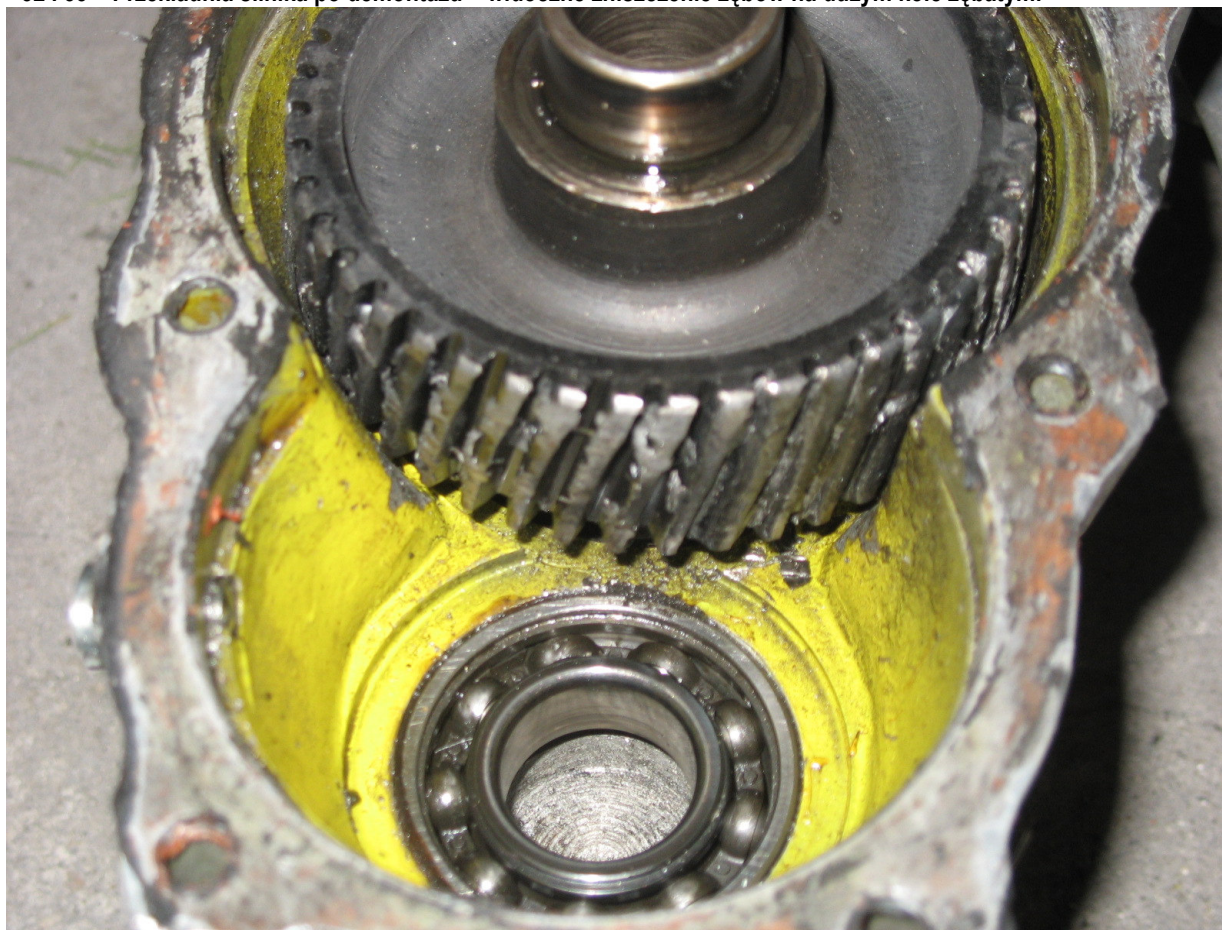
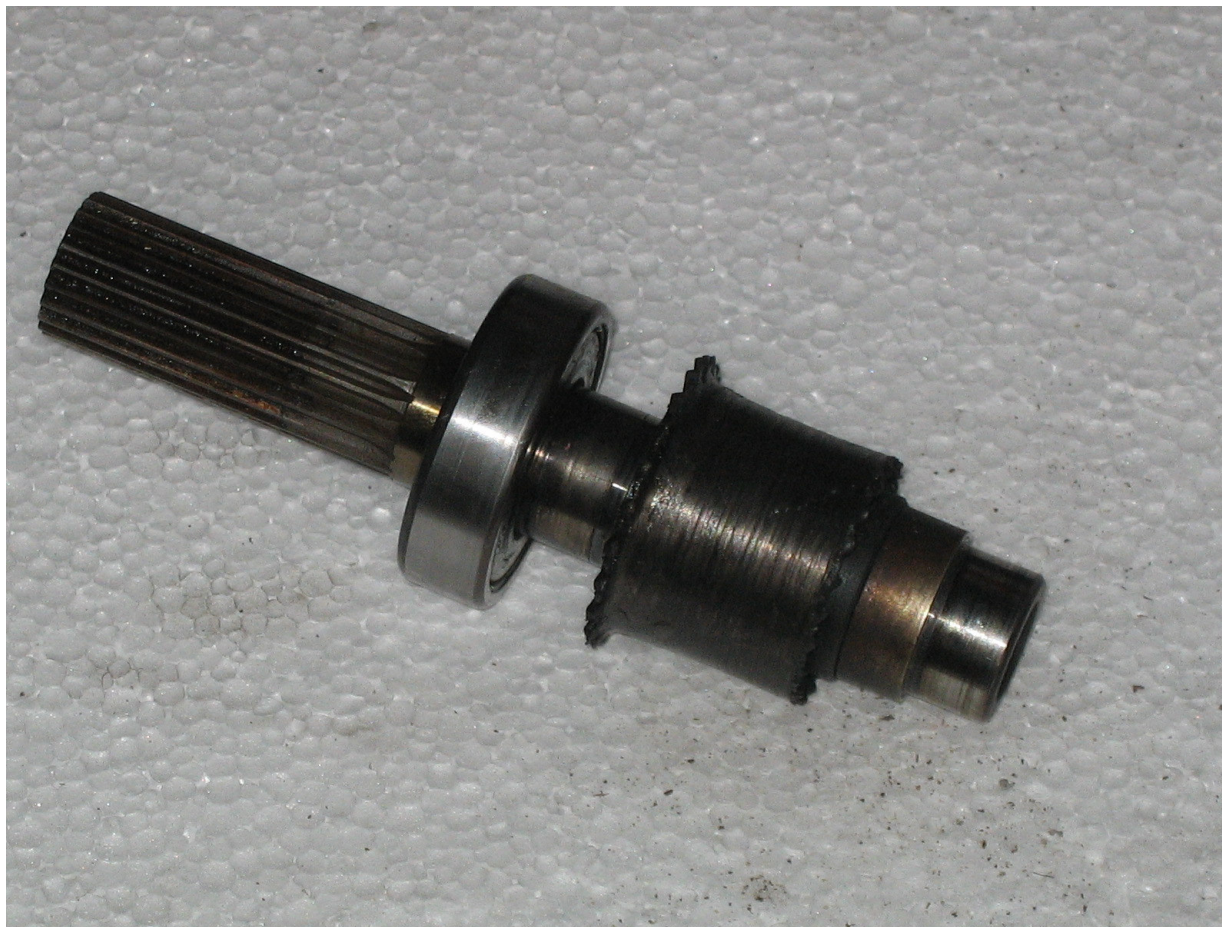
34 – Wałek mniejszego koła zębatego przekładni z resztkami koła.
