**ALBUM ILUSTRACJI**  
**z wypadku szybowca SZD-36 Cobra 15, SP-2969**  
**19 sierpnia 2008 r., Piła**

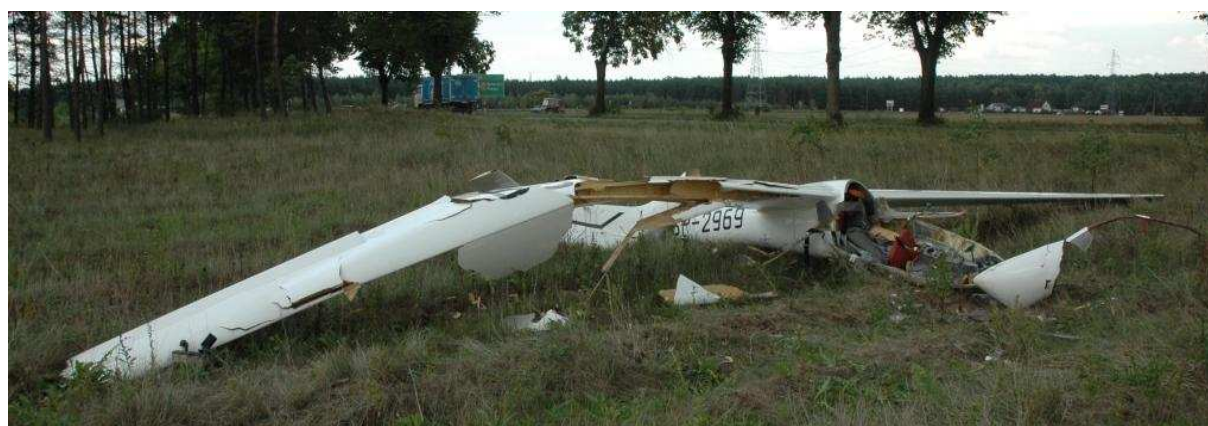
8 – Ogólny widok rozbitego szybowca 3/4 od przodu z prawej strony.

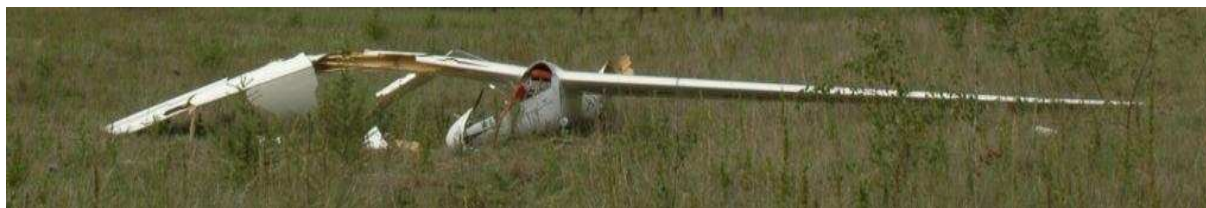
9 – Ogólny widok rozbitego szybowca ¾ od przodu z lewej strony.

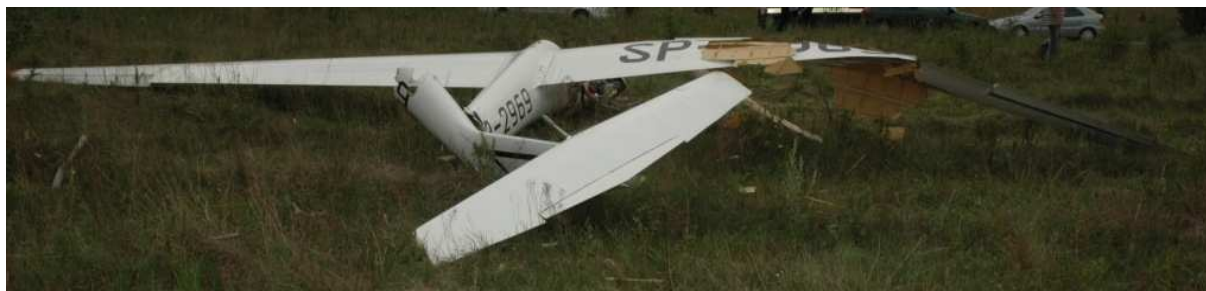
10 – Ogólny widok rozbitego szybowca od tyłu.

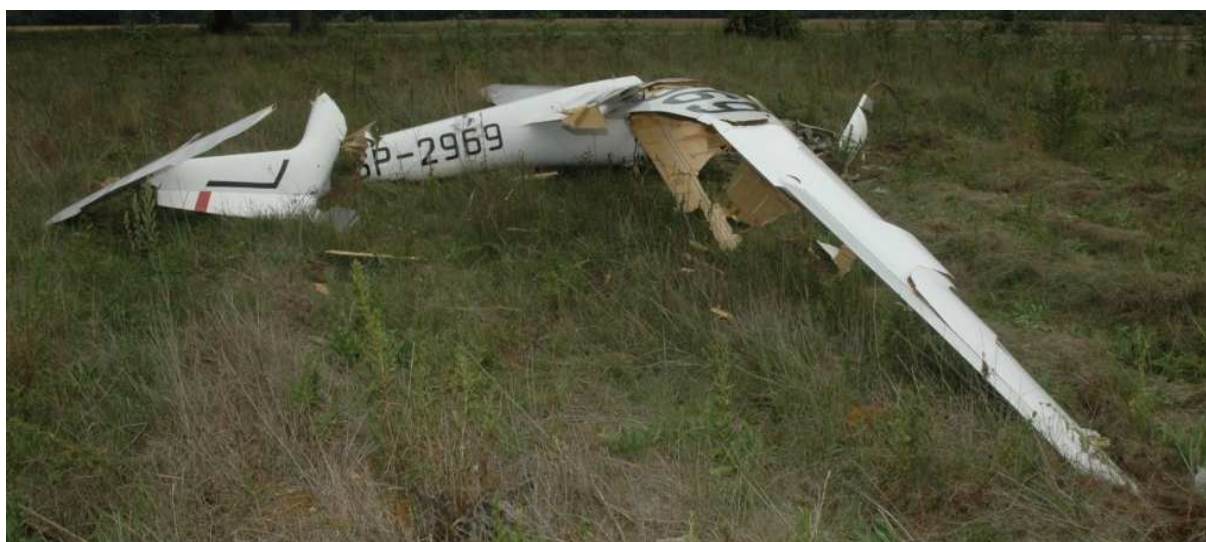
11 – Ogólny widok rozbitego szybowca z prawej strony.

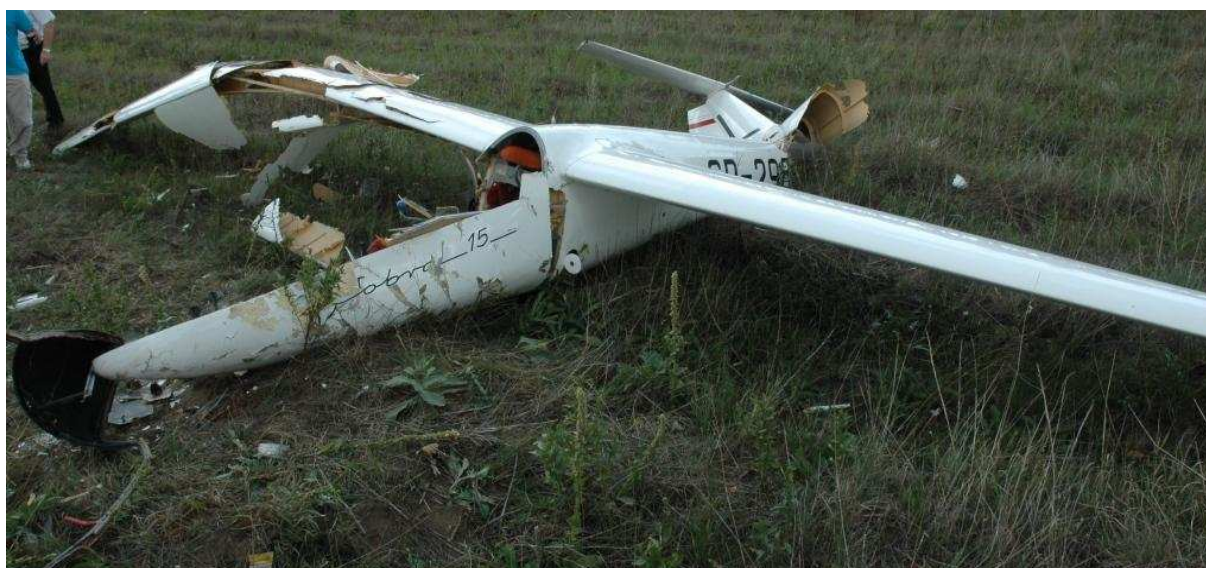
12 – Przednia część kadłuba z lewej strony.

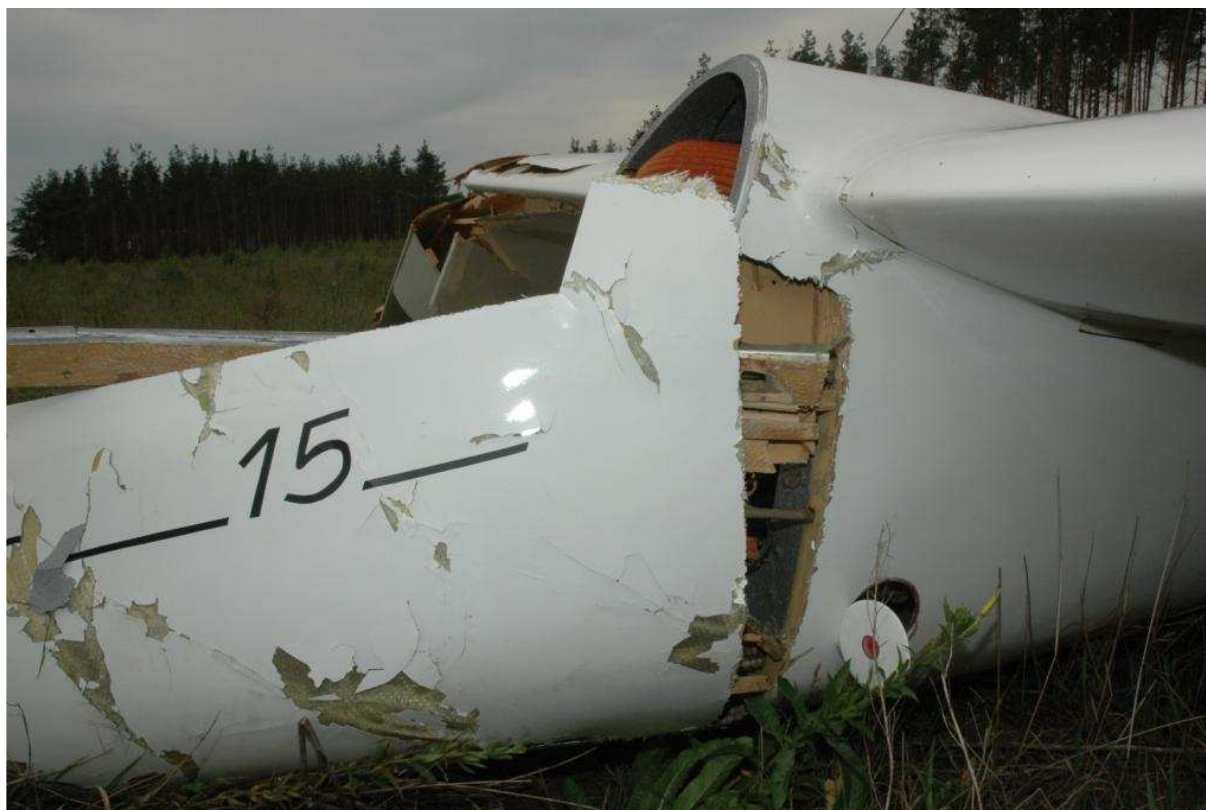
13 – Zbliżenie przełomu kadłuba na tylnej wrzędze części kabinowej, widoczne zniszczenie pokrycia lewej burty kabiny.

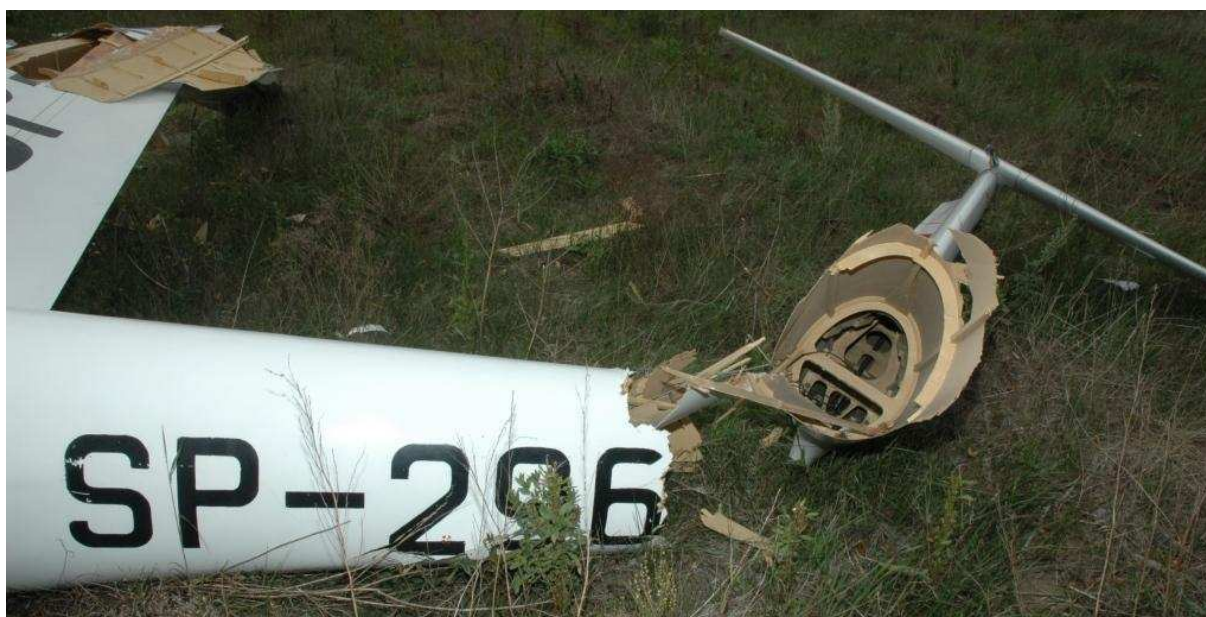
14 – Przełom tylnej części kadłuba.

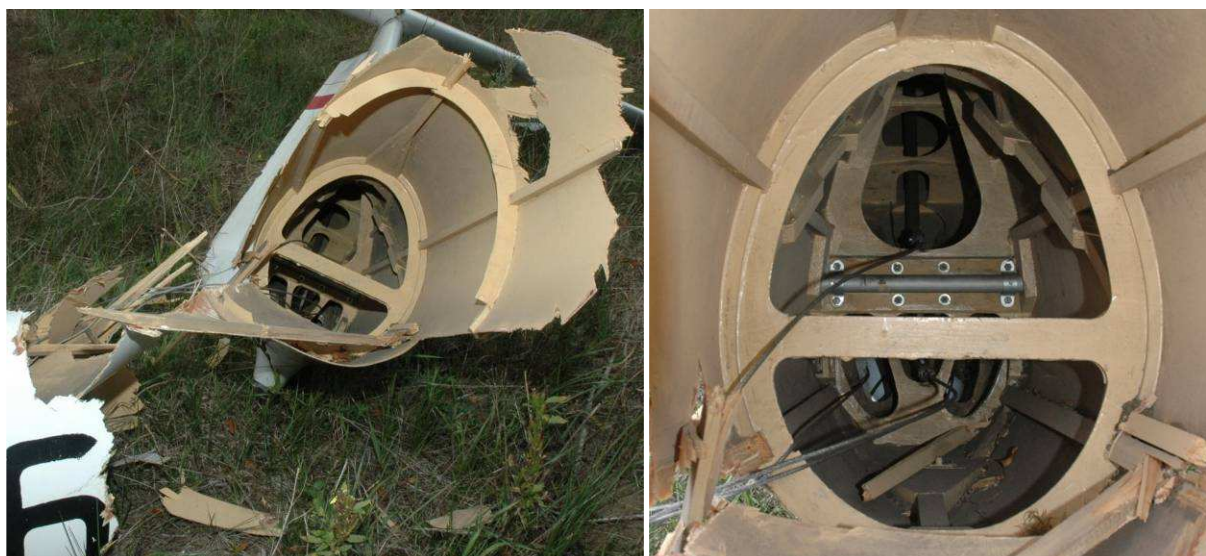
15 i 16 – Przełom tylnej części kadłuba – widoczna zachowana ciągłość układów sterowania.

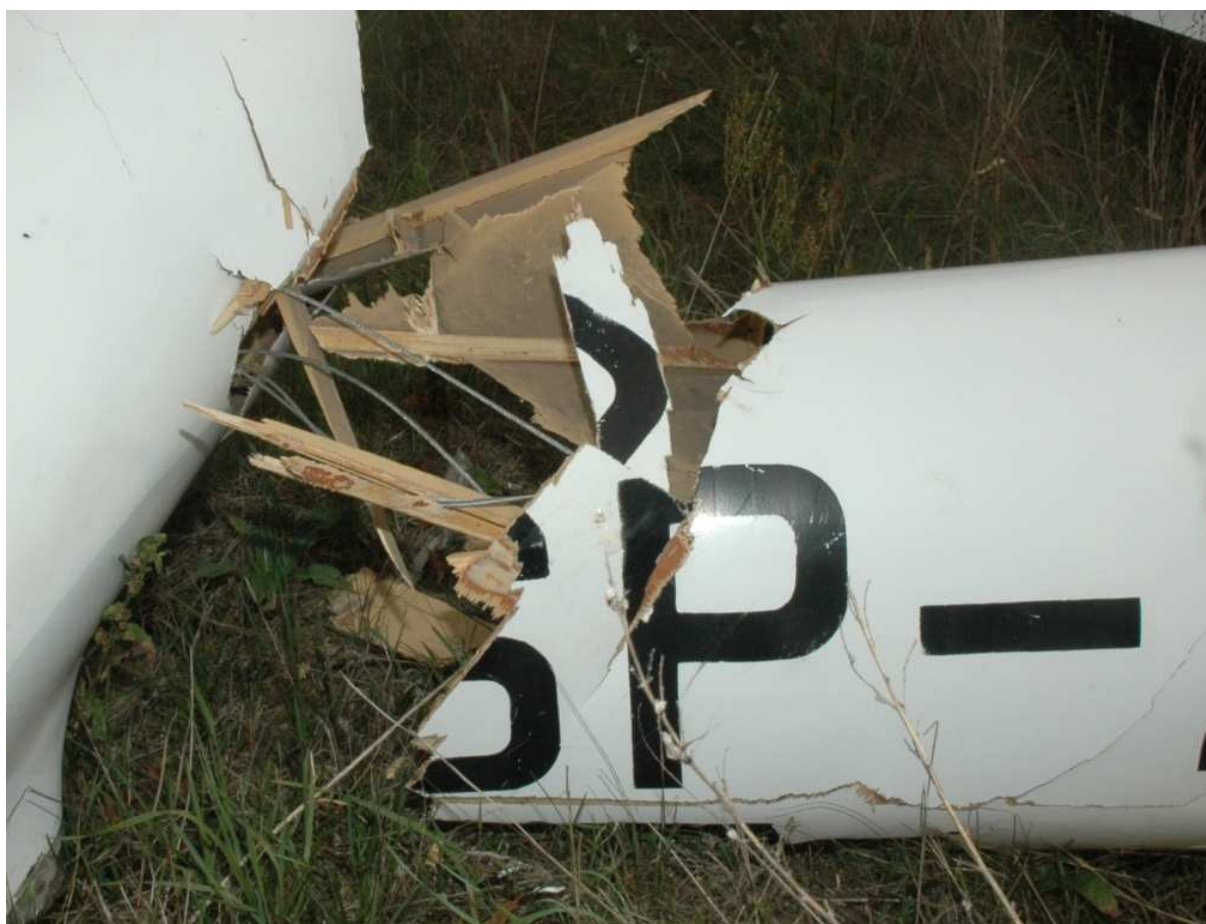
17 – Przełom tylnej części kadłuba w zbliżeniu z prawej strony – widoczna zachowana ciągłość układów sterowania.

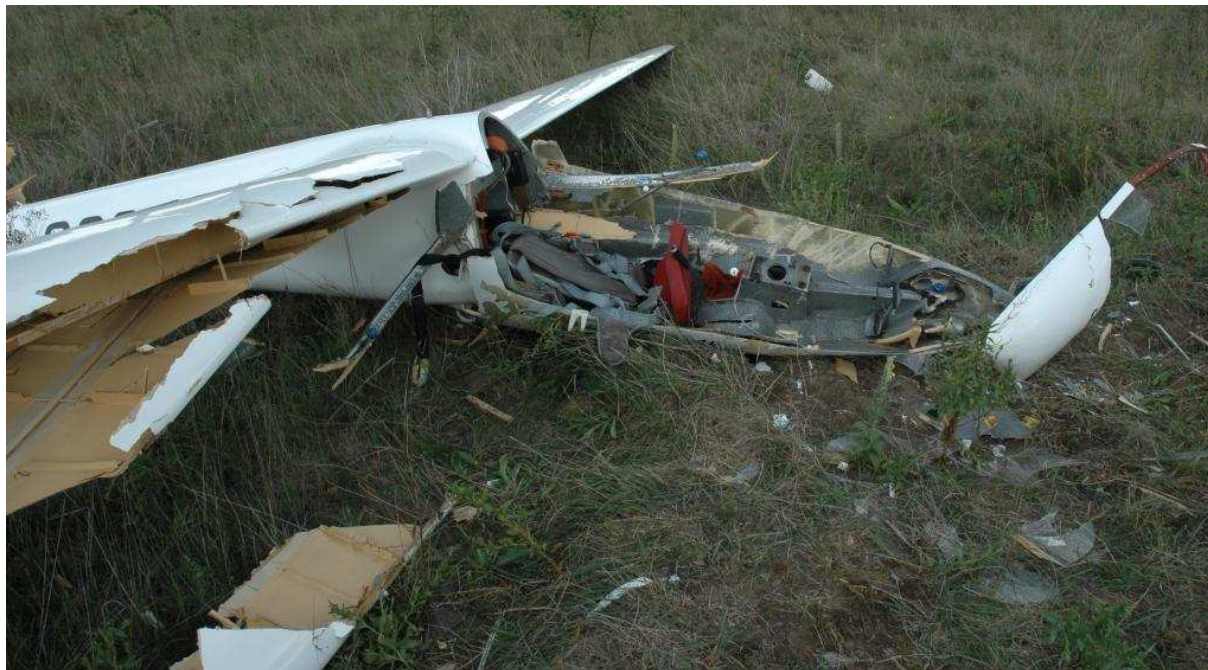
18 – Widok na zniszczone prawe skrzydło i kabinę z prawej strony.

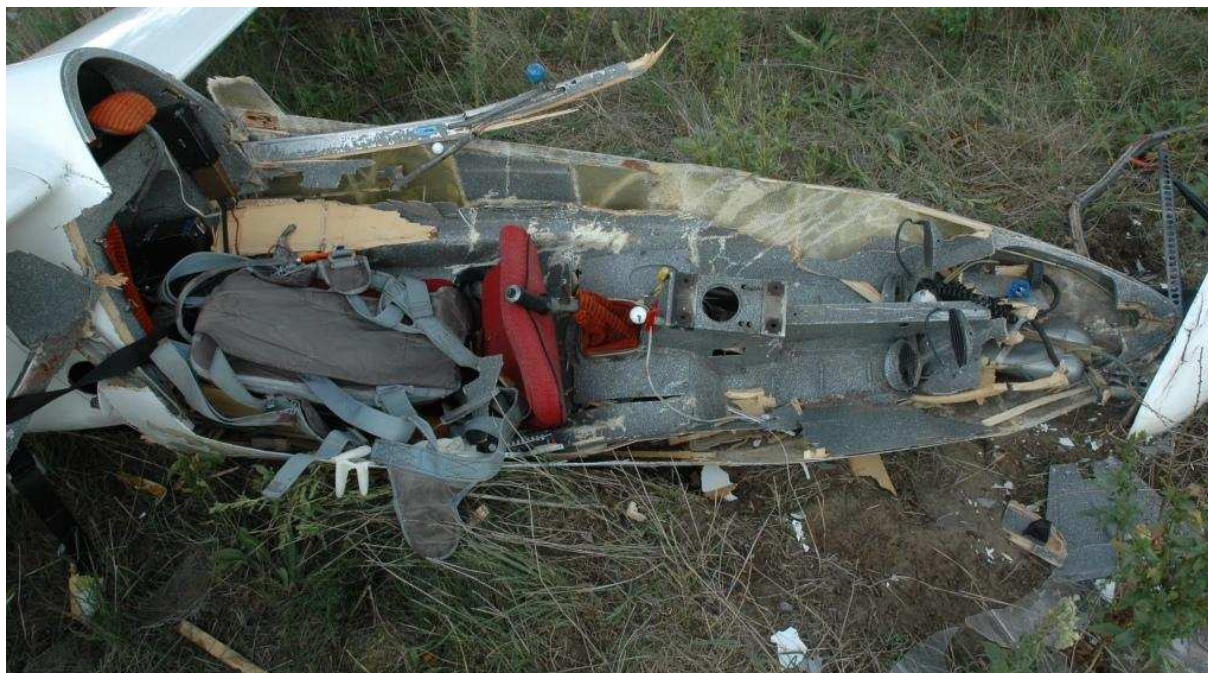
19 – Zniszczona kabina z prawej strony.

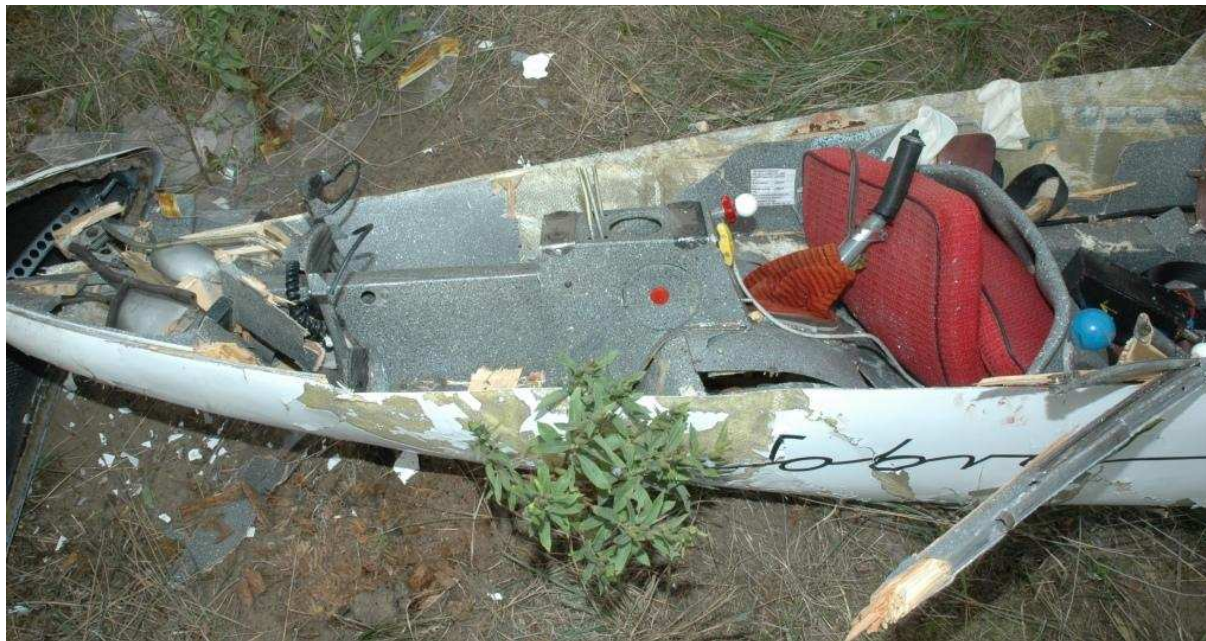
20 – Zniszczona kabina z lewej strony.

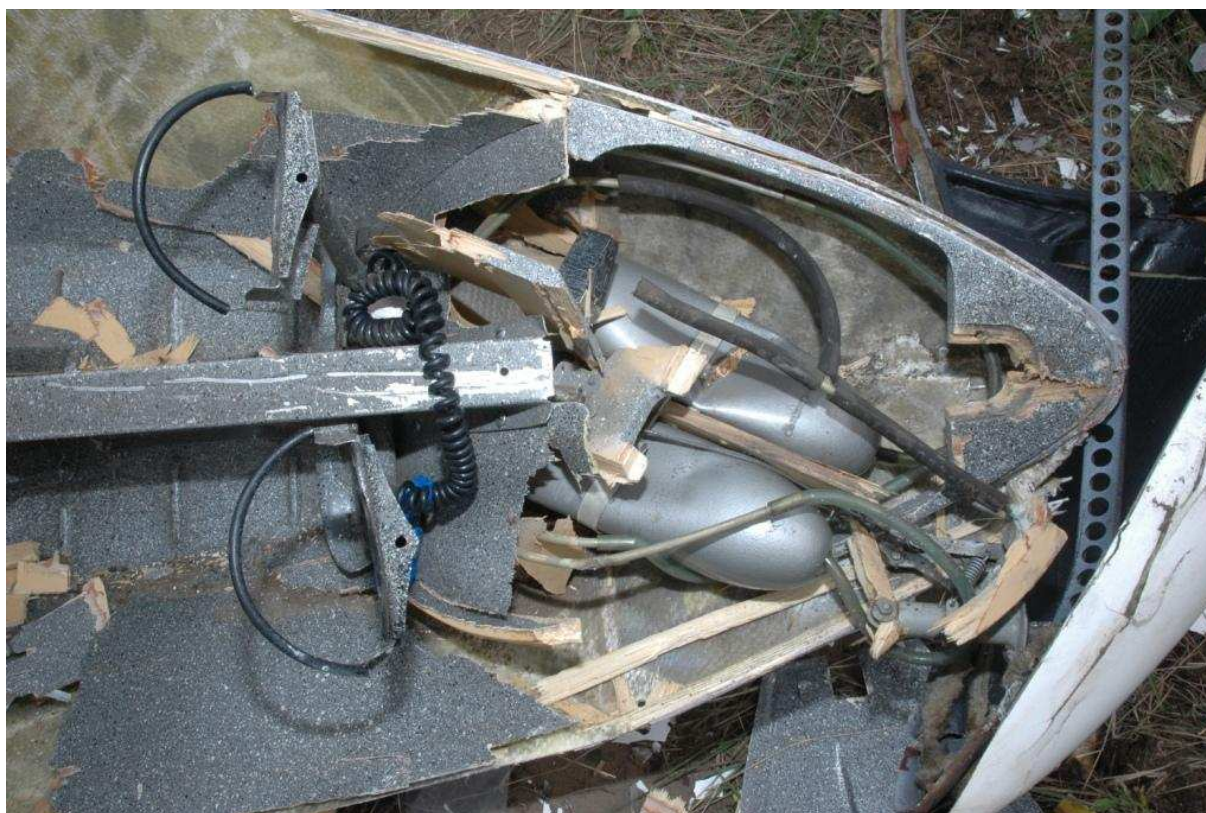
21 – Przednia część kabiny – widoczne zniszczone termosy i pedały sterowania sterem kierunku.

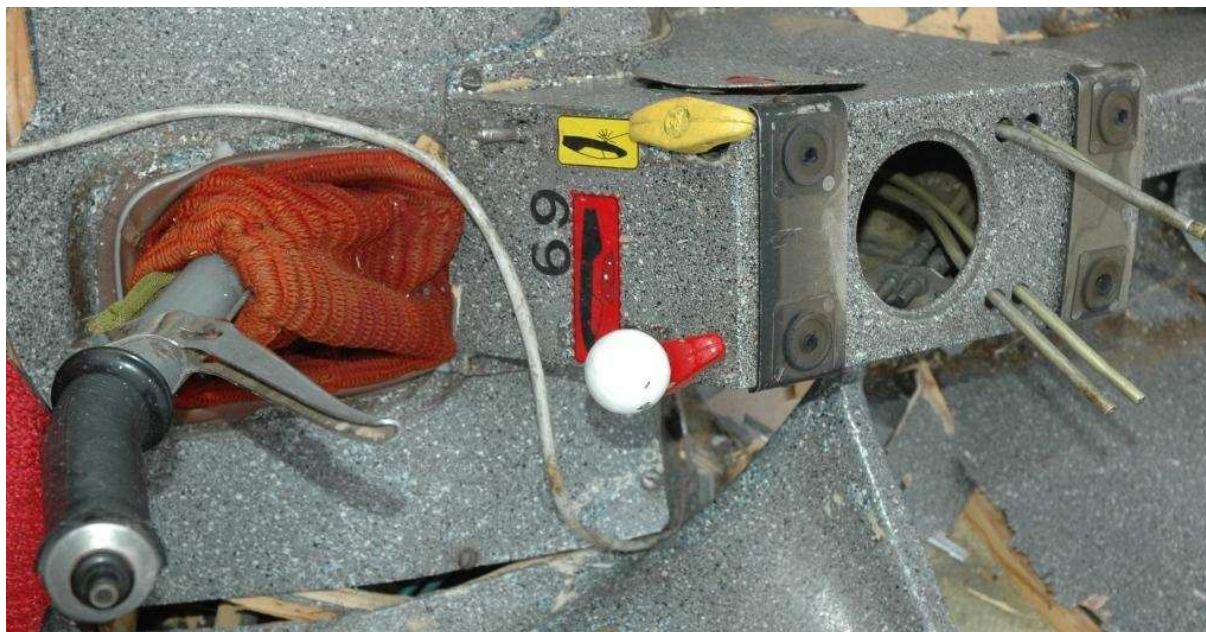
22 – Konsola centralna z drążkiem sterowym. Widoczne amortyzatory po wyrwanej tablicy przyrządów.

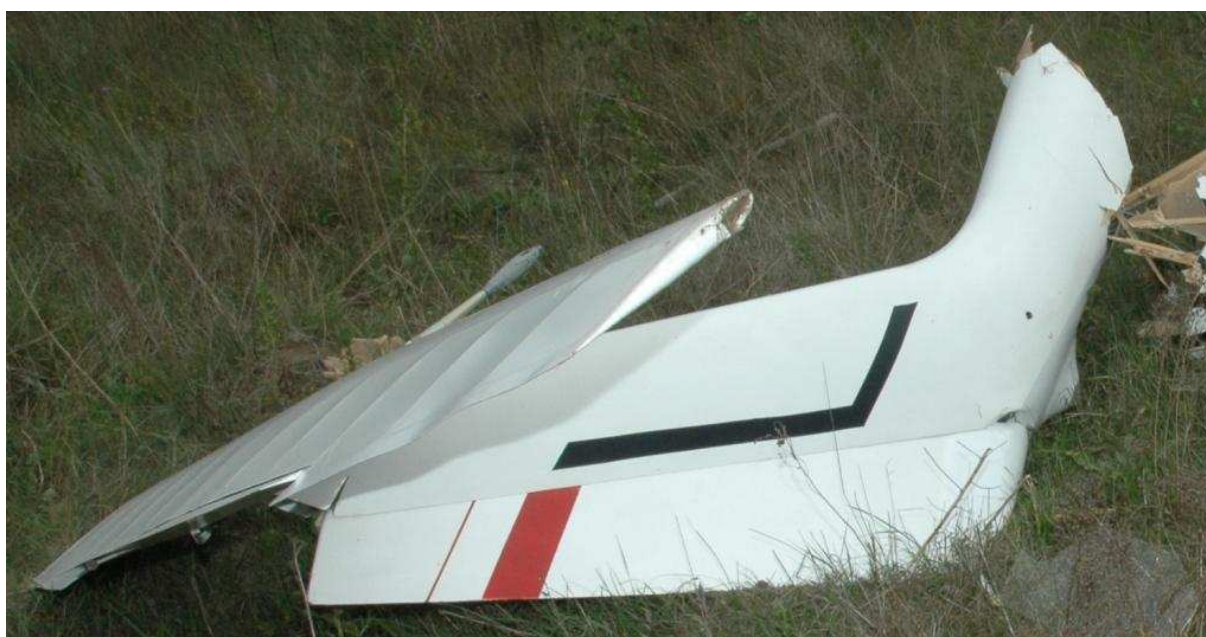
23 – Oderwana tylna część kadłuba z usterzeniem.

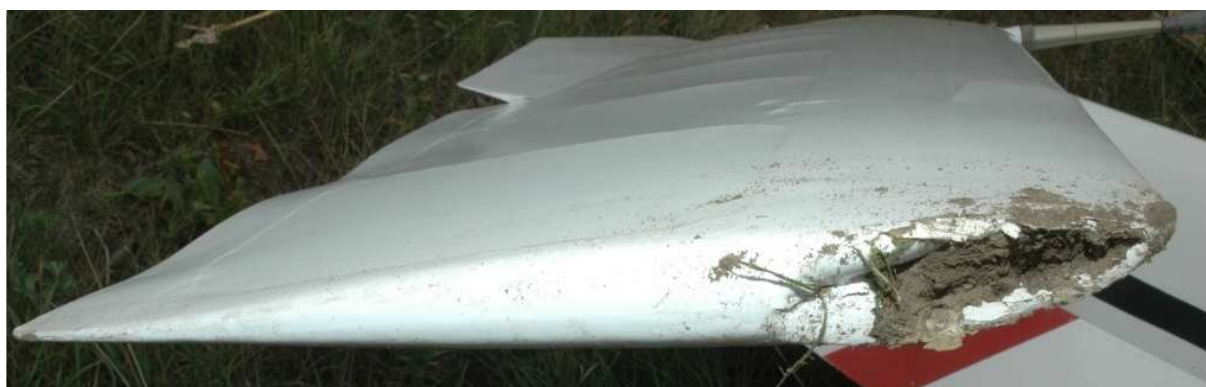
24 – Uszkodzenia prawej końcówki płyty usterzenia poziomego.

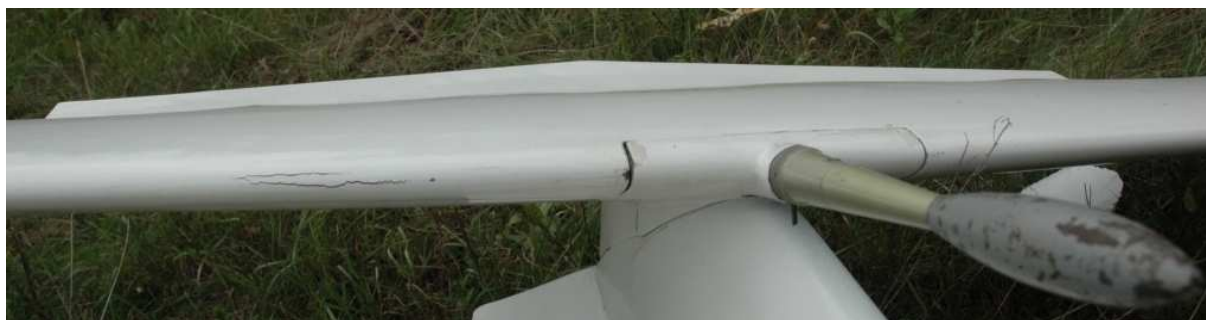
25 – Uszkodzenia noska płyty usterzenia poziomego.

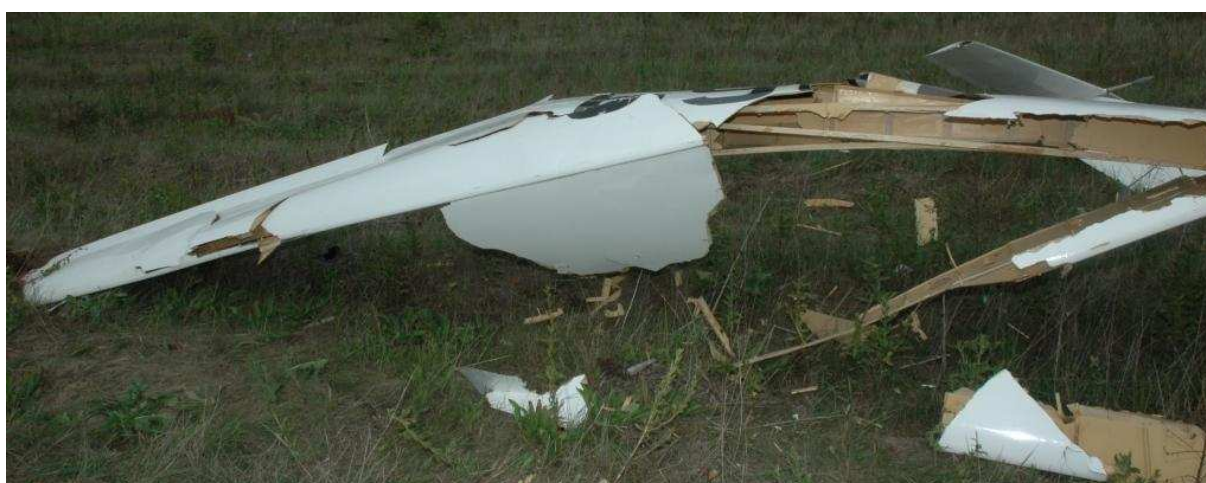
26 – Zniszczone prawe skrzydło od przodu, rejon końcówki i środka.

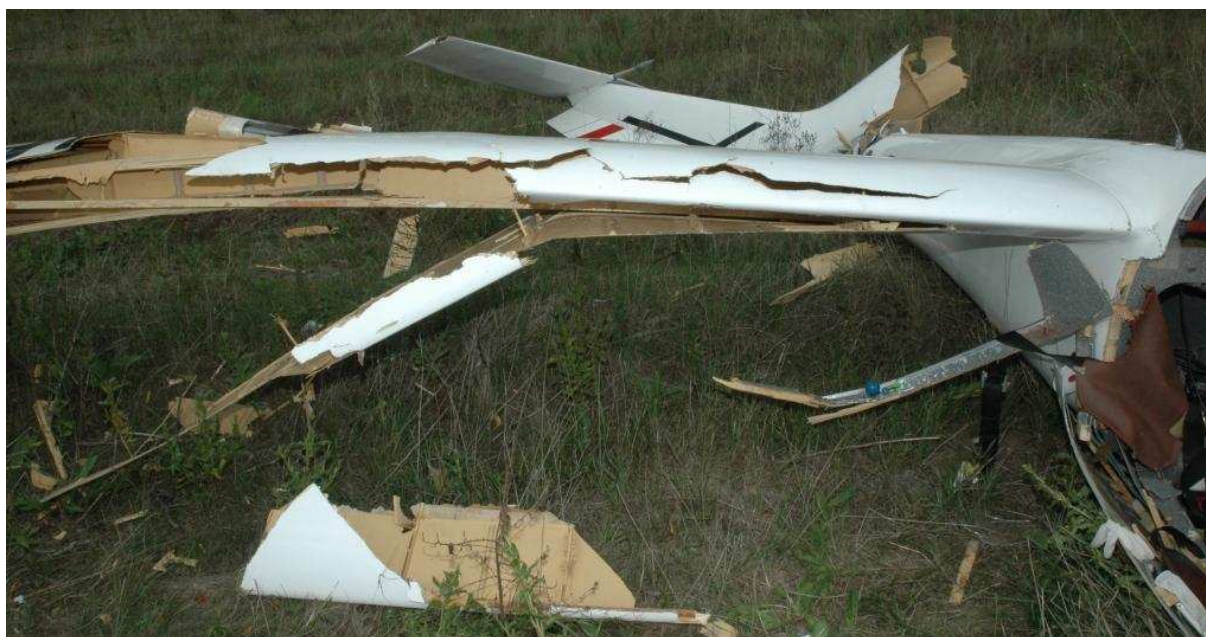
27 – Zniszczone prawe skrzydło od przodu, rejon środka i nasady.

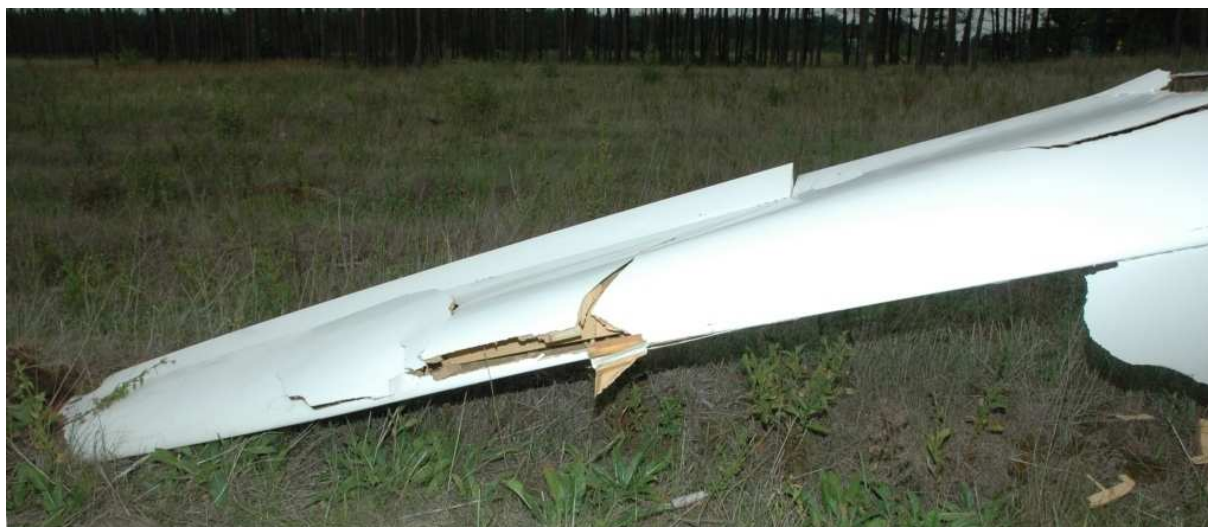
28 – Zniszczone prawe skrzydło w rejonie końcówki, wyraźnie wbite w ziemię.

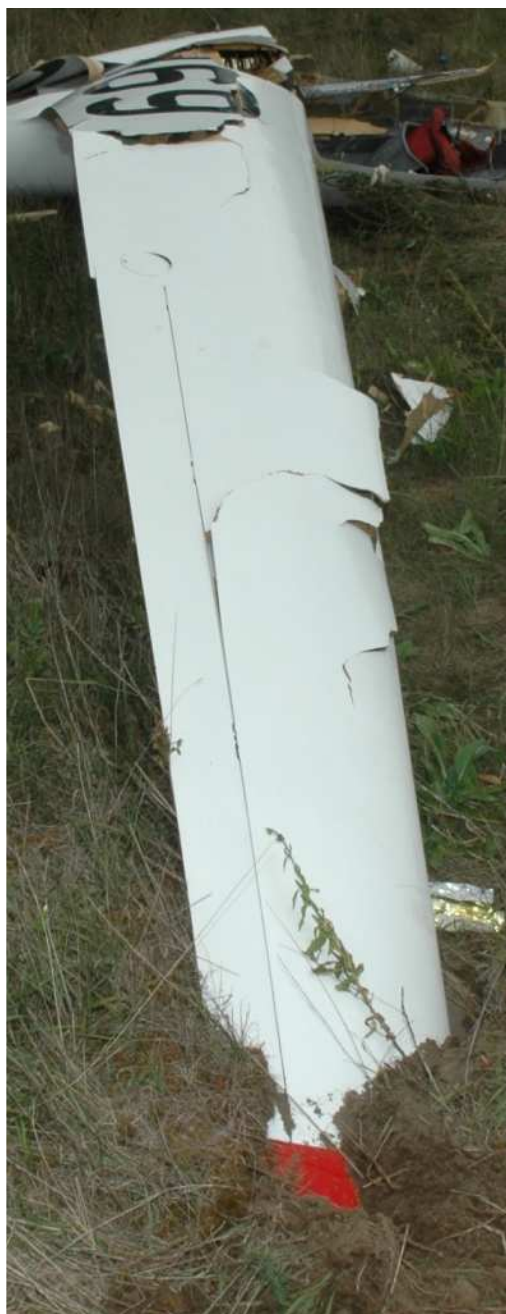
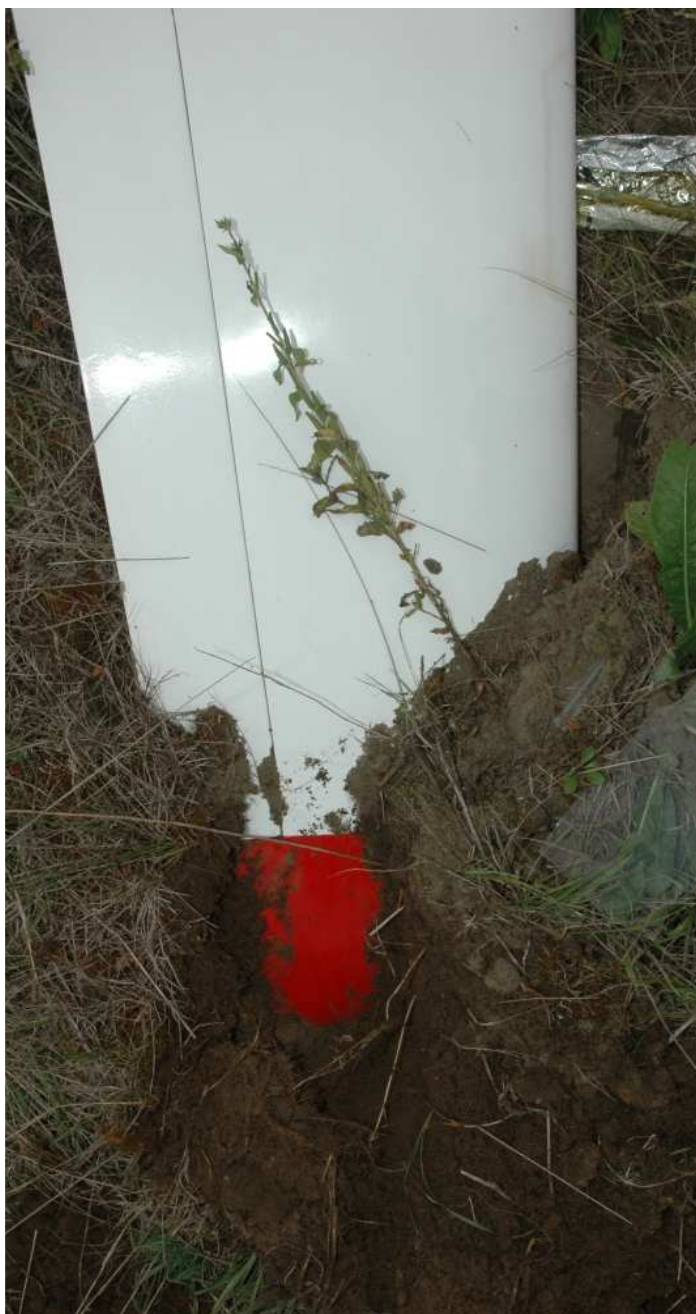
29 i 30 – Prawe skrzydło wzdłuż rozpiętości i zbliżenie na jego końcówkę wbitą w ziemię.  
ALBUM ILUSTRACJI

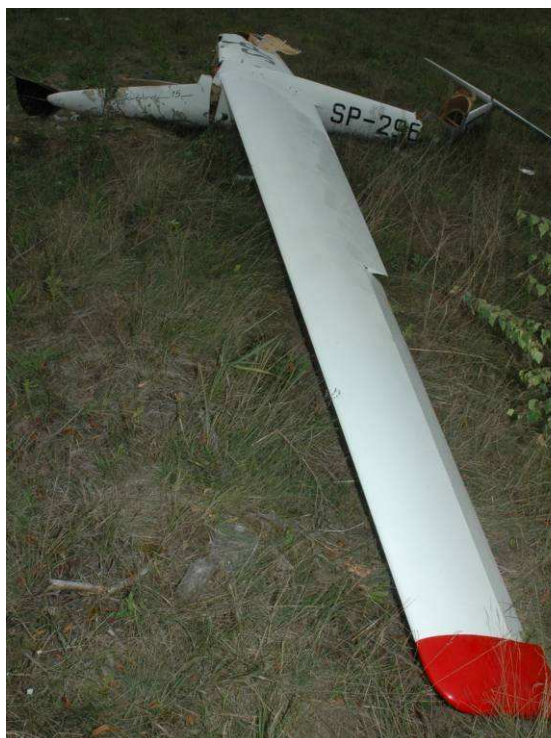
31 – Widok na lewe skrzydło wzdłuż rozpiętości.

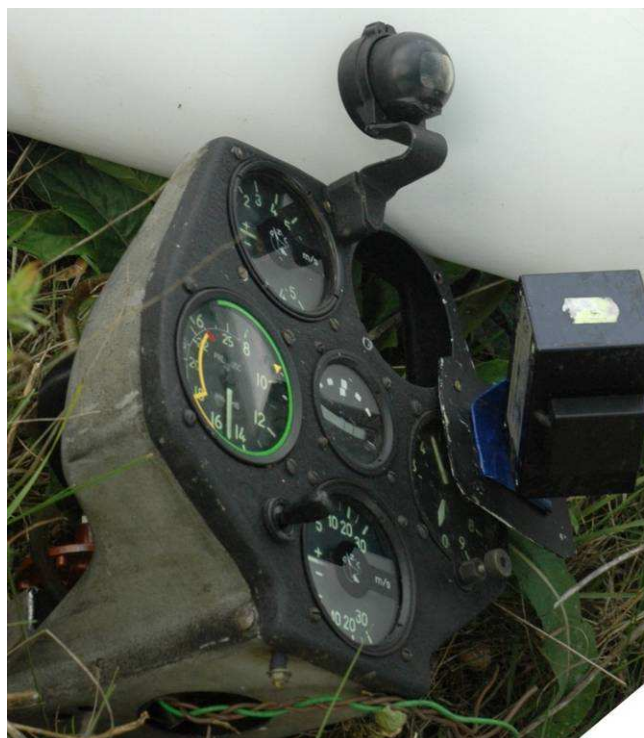
32 – Wyrwana z zamocowania tablica przyrządów.

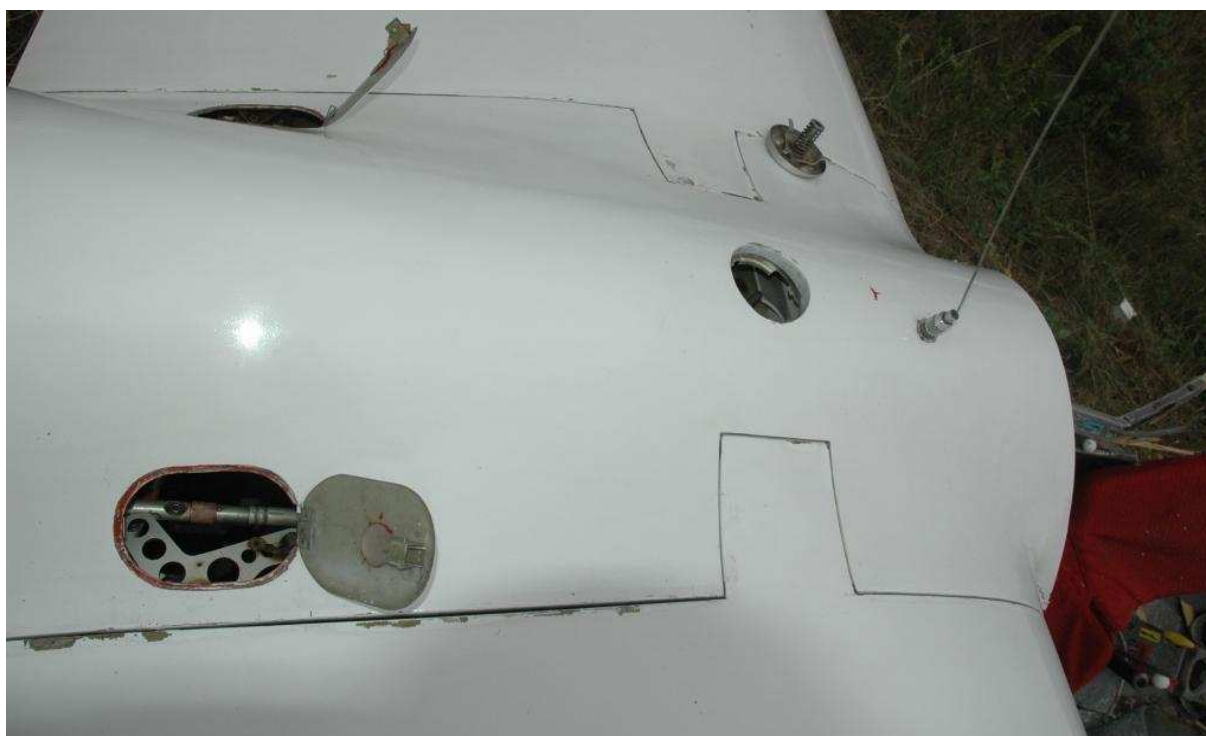
33 – Połączenie skrzydeł z kadłubem – widoczne otwarte pokrywki luków mocowania skrzydeł (po prawej stronie kadru) i luków połączeń układu sterowania (po lewej stronie kadru).

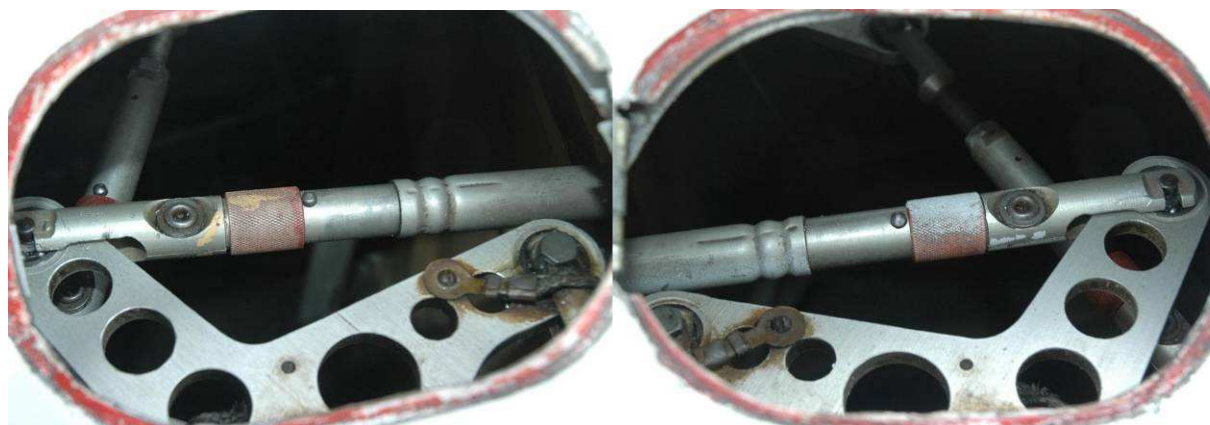
34 i 35 – Zbliżenie na wnętrza otwartych luków połączeń układu sterowania – widać zachowanie ciągłości układu sterowania.

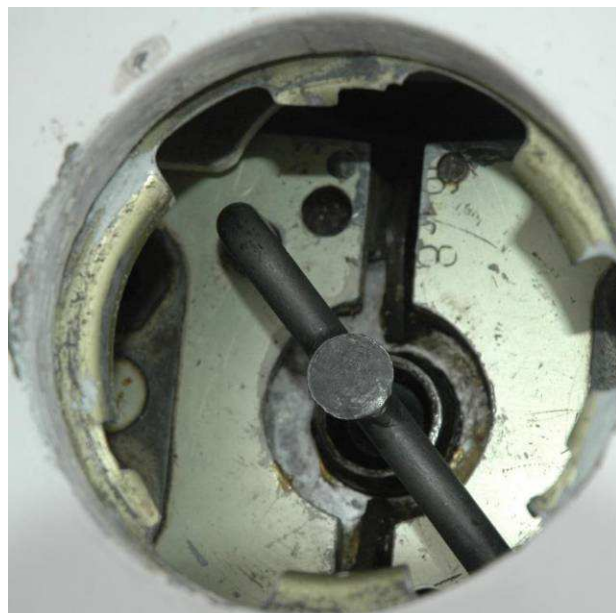
36 – Zbliżenie na otwarty luk sworznia połączenia skrzydeł.

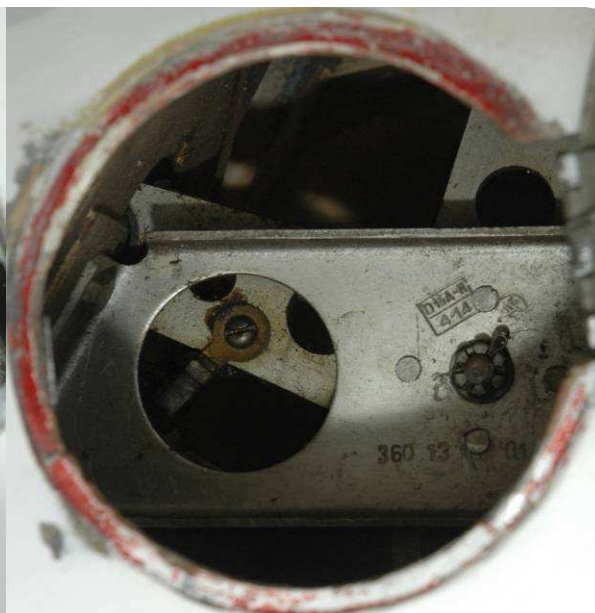
37 – Zbliżenie na otwarty luk układu sterowania na lewej burcie za kabiną.
