## RAPORT KOŃCOWY

### z badania zdarzenia statku powietrznego o maksymalnym ciężarze startowym nie przekraczającym 2250 kg<sup>1</sup>

- 1. Rodzaj zdarzenia:** WYPADEK;
- 2. Badanie przeprowadził:** PKBWL;
- 3. Data i czas lokalny zaistnienia zdarzenia:** 19 sierpnia 2008 r., godz. 14:57 LMT;

- 6. Rodzaj, typ, znaki rozpoznawcze, właściciel statku powietrznego, użytkownik, opis uszkodzeń:** Szybowiec: SZD-41B Jantar Std, znaki rozpoznawcze: SP-3059, seria i nr fabryczny: X-125, rok budowy: 1976, właściciel i użytkownik SP – Aeroklub Radomski; szybowiec uszkodzony (uszkodzona przednia część kadłuba – liczne pęknięcia w nosowej części kadłuba, zniszczone oszklenie kabiny pilota, uszkodzenia w rejonie luku podwozia koła głównego i zniszczone jego osłony, uszkodzenia w rejonie kółka ogonowego, zniszczona opona kółka ogonowego, rozlaminowanie spływu prawego skrzydła przy kadłubie, porysowania powierzchni lakieru na spodzie kadłuba);

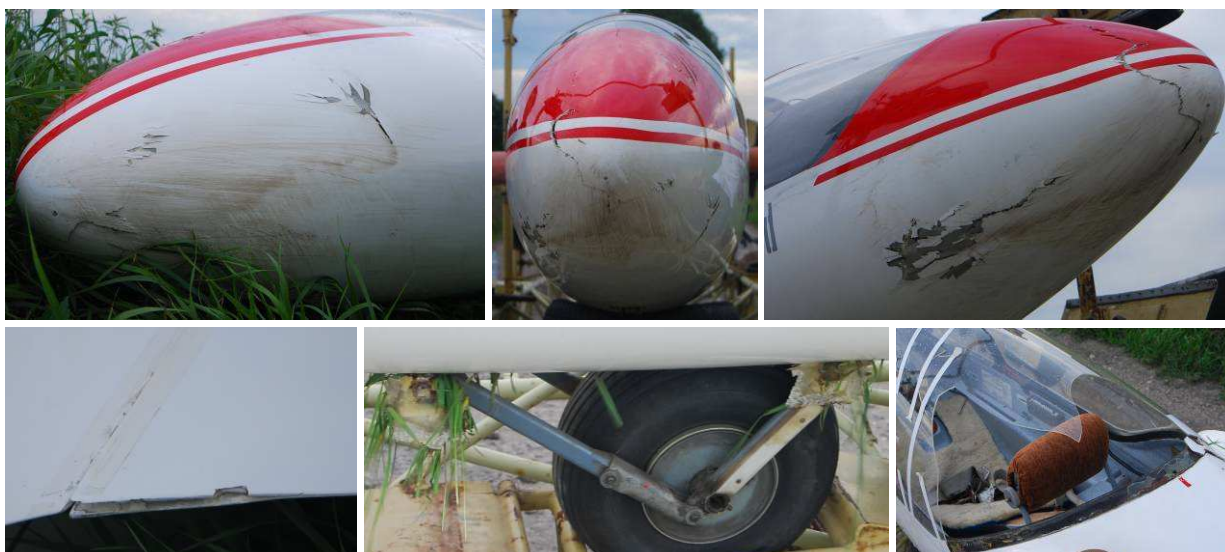
Rys.1 Widoczne uszkodzenia szybowca SZD-41B Jantar Std o znakach SP-3059

Niewłaściwe planowanie podejścia do lądowania ze schowanym podwoziem w terenie przygodnym i przyziemienie szybowca z niedolotem, co doprowadziło do uderzenia przednią częścią kadłuba w nasyp drogi i uszkodzenia szybowca.

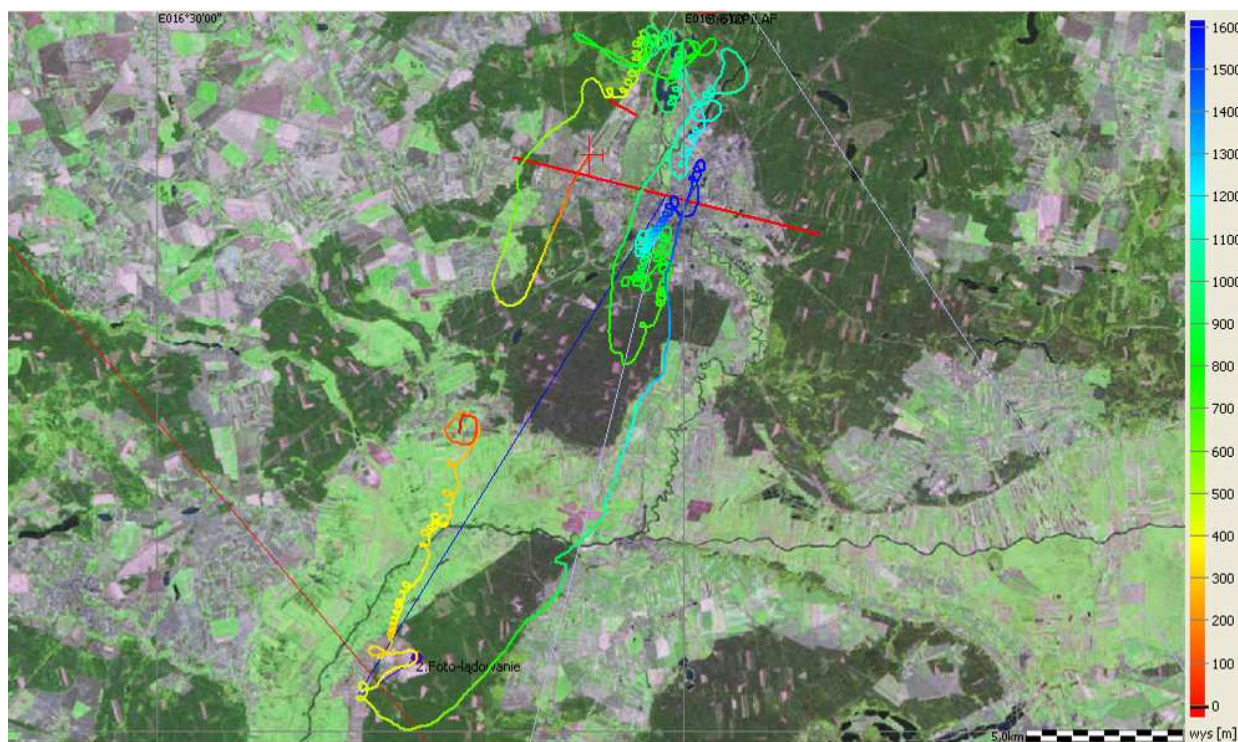
Rys.2 Trasa lotu odczytana z rejestratora (loggera) przy pomocy programu SeeYou

Po wyczepieniu szybowca na wysokości ok. 660 m AGL (wg loggera) pilot kilkakrotnie podjął próbę zamknięcia i zablokowania podwozia, bezskutecznie. Mimo tego kontynuował lot ze schowanym i niezablokowanym podwoziem, a następnie rozpoczął poszukiwanie noszeń termicznych. W rejonie na pñ-wsch od „ładowiska” rozpoczął krążenie w kominach termicznych i wypracowywał wysokość do odejścia na trasę. Po osiągnięciu wysokości ok. 1200 m wg QFE odleciał w kierunku pñd-zach. Po utracie ok. 500 m skierował się na północ. W odległości około 3 km na pñd-wsch od miejsca startu uzyskał najwyższą wysokość ok. 1600 m AGL. Następnie wykonał ok. 20 km przeskok z kursem pñd-zach do pierwszego z trzech obszarów zadanej konkurencji. Po osiągnięciu tego obszaru skierował się do lotniska (kierunek pñ-wsch z wiatrem). Z powodu pogarszających się warunków termicznych i utraty noszeń, na wysokości ok. 500 m (wg QFE) pilot wypuścił cały balast wodny i wybrał pole przygodnego lądowania w okolicach miejscowości Stobno. Po wykonaniu okrążenia nad polem wypuścił podwozie na wysokości ok. 150 m, lecz po kilkakrotnych nieudanych próbach jego zablokowania podjął decyzję o lądowaniu ze schowanym i niezablokowanym podwoziem. Zdaniem pilota sam mechanizm chowania podwozia działał (podwozie chowało się, co stwierdził po braku szumów po przesunięciu dźwigni podwozia maksymalnie do tyłu).

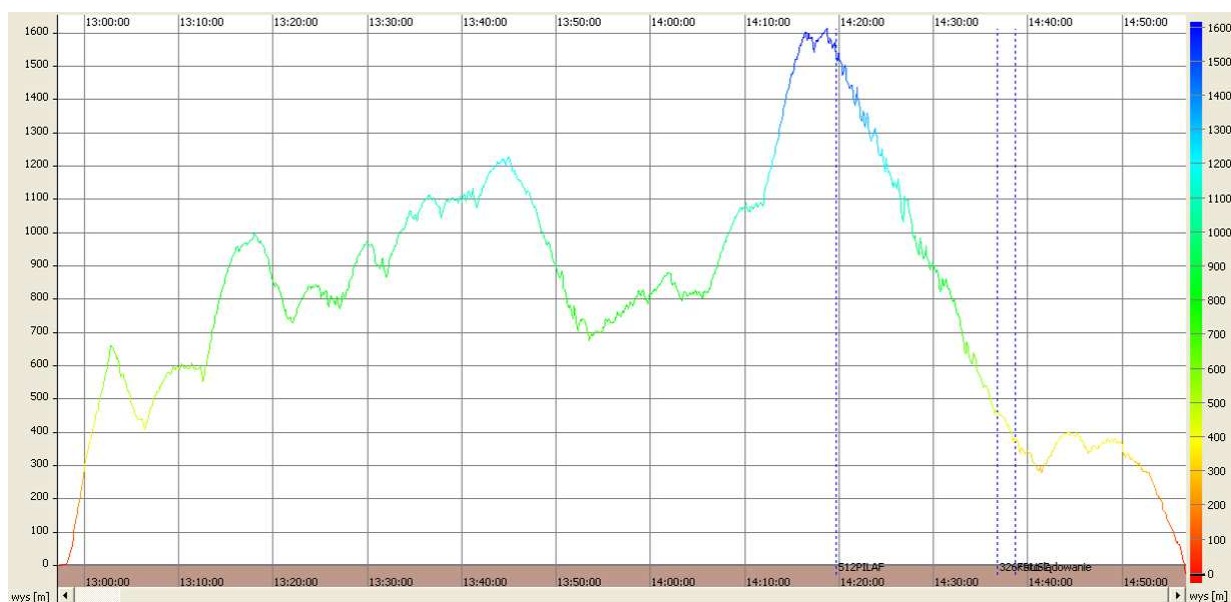
Rys.3 Wysokość lotu wg QFE z lotu zakończonego wypadkiem

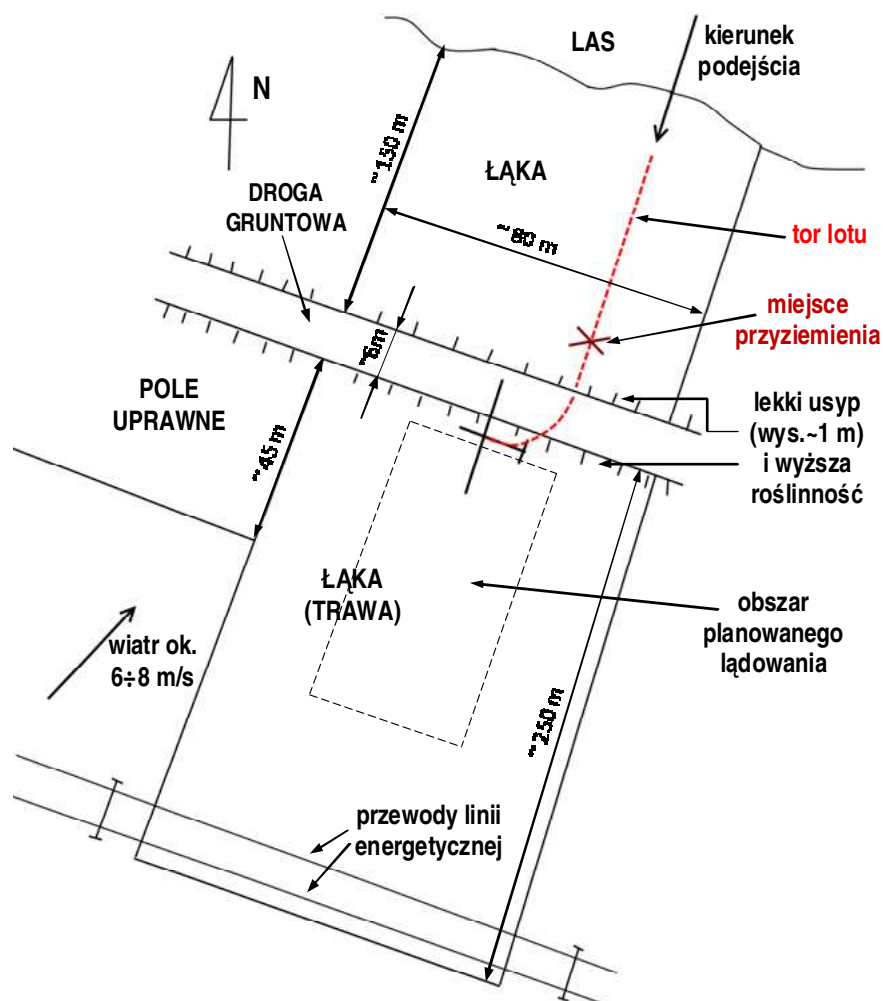
Podejście do lądowania wykonywał na kierunku ok. 190°; wiatr ok. 5 m/s, z kierunku ok. 220°. Z uwagi na lądowanie bez wypuszczonego podwozia profil podejścia do pola, jak to określił pilot, był specyficzny. Pilot zdecydował się lądować z płaskim podejściem i z długim wytrzymaniem w celu przyziemienia z małą prędkością, jak to określił „chcąc jak najmniej uszkodzić szybowiec”. Normalnie stosowany profil lądowania jest bardziej stromy i odbywa się z większą prędkością. Wyrównanie lotu nastąpiło przed wybranym polem, co zdaniem pilota w połączeniu z nasilającym się wiatrem (do ok. 8 m/s) spowodowało utratę wysokości i mimo zamknięcia hamulców aerodynamicznych przyziemienie szybowca nastąpiło tuż przed wybranym uprzednio polem. Przed polem przebiegała droga gruntowa, która była usytuowana powyżej poziomu pól. Szybowiec uderzył przednią częścią kadłuba w nasyp ziemi drogi gruntowej i obrócił się o 90° w prawo, czyli wykonał tzw. „cyrkiel”, po czym zatrzymał się równolegle do drogi (rys.4, rys.5). Szybowiec został uszkodzony (uszkodzenia opisano w punkcie 6). Zdarzenie zaistniało o godz. 14:57 czasu lokalnego (LMT). Lot trwał 1 godz. 59 min. Pilot opuścił szybowiec o własnych siłach. Nie odniósł obrażeń ciała.

Rys.4 Szkic sytuacyjny miejsca wypadku szybowca SZD-41B Jantar Std SP-3059

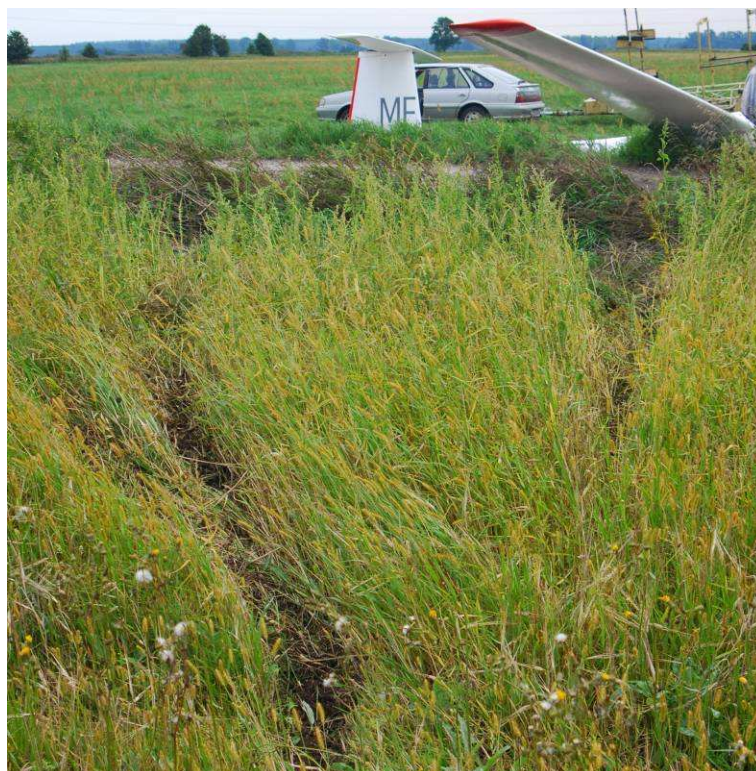
Rys.5 Ślady przyziemienia szybowca i jego położenie po dobiegu; widok w kierunku lądowania

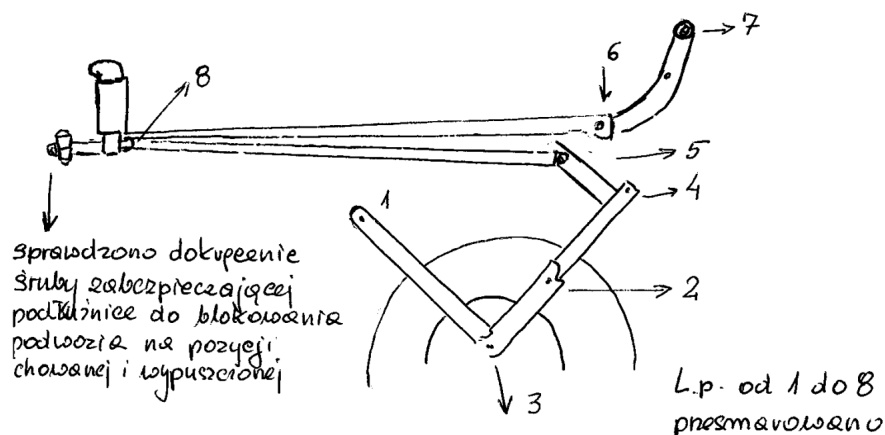
Rys.6 Szkic z oświadczenia mechanika, pokazujący wykonane przez niego czynności związane z mechanizmem wypuszczania i chowania podwozia

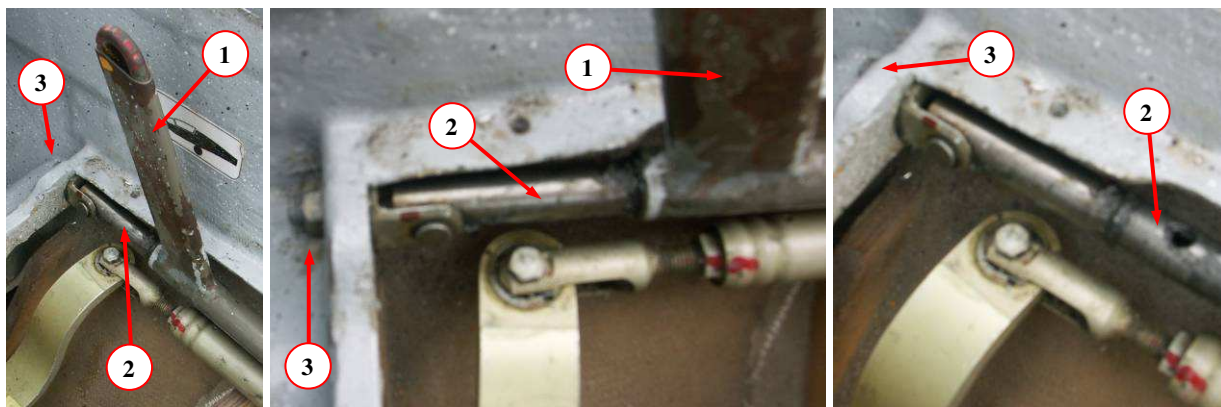
Po przetransportowaniu szybowca na lotnisko Piastów, w dniu 25.08.2008 r. komisja składająca się z przedstawicieli Aeroklubu Radomskiego dokonała oględzin szybowca. Podczas weryfikacji podwozia i dźwigni podwozia stwierdzono ok.  $0,5 \div 1,0$  mm luz na przedniej końcówce prowadnicy suwaka. Luz spowodowany był poluzowaniem się nakrętki (ślady ingerencji na nakrętce prowadnicy popychacza w postaci białych otarć), która nie posiadała żadnych zabezpieczeń przed odkręceniem. W wyniku luzu prowadnica była obrócona w lewo, co powodowało brak blokady dźwigni zapadką w otworze prowadnicy. Po obróceniu prowadnicy suwaka do pozycji normalnej (prawidłowej), mimo w/w luzu, dźwignia była poprawnie blokowana na obu pozycjach: podwozie schowane lub wypuszczone. Po dokręceniu nakrętki o kąt ok.  $180^\circ$ , podwozie na pozycjach wypuszczone/schowane również blokowało się prawidłowo.

W dniu 28.08.2008 r. na lotnisku Piastów zespół badawczy PKBWL, w obecności przedstawicieli Aeroklubu Radomskiego, podczas oględzin szybowca potwierdzili ustalenia przyczyn problemów z zablokowaniem dźwigni podwozia koła głównego. Potwierdzono również ślady otarć lewej ramy podwozia o pokrycie wnętrza jego komory, a do chowania podwozia koła głównego wymagane było użycie znacznej siły. Zdaniem pilota mechanizm ten działał równie ciężko jak wcześniej. Jednak według informacji uzyskanych w trakcie badania wypadku, inni piloci latający wcześniej na tym szybowcu nie stwierdzili problemów z działaniem mechanizmu podwozia. Piloci nie mieli porównania z innymi egzemplarzami szybowców Jantar Std i dlatego przyjmowali, że „ciężko pracujący mechanizm podwozia jest rzeczą normalną”.

Rys.7 Elementy mechanizmu wypuszczania/chowania podwozia: 1 – uchwyt suwaka podwozia; 2 – prowadnica suwaka z otworem na zapadkę blokującą podwozie; 3 – nakrętka zabezpieczająca prowadnicę suwaka

Po przewiezieniu szybowca do zakładu naprawczego sporządzono protokół weryfikacji jego uszkodzeń. Ustalono, że przyczyną (powodem) nieudanych prób zablokowania podwozia mogły być luzy w układzie napędu podwozia, powodujące opory w niektórych położeniach przesuwu dźwigni zamykania/otwierania. Mogło to spowodować obrócenie się prowadnicy suwaka, posiadającej otwór na zapadkę blokującą, w efekcie czego pilot mógł nie mieć możliwości zablokowania mechanizmu podwozia.

- 1) Prawdopodobne naruszenie regulacji mechanizmu podwozia podczas wcześniejszego lądowania w terenie przygodnym. Wykonanie przeglądu podwozia po tym lądowaniu nie zapewniło wykrycia i wyeliminowania oporów w niektórych położeniach przesuwu dźwigni podwozia. Mogło to spowodować obrót prowadnicy suwaka posiadającej otwór na zapadkę blokującą, a w następstwie brak możliwości zablokowania mechanizmu podwozia;
- 2) Brak zabezpieczenia nakrętki (zabezpieczającej prowadnicę suwaka) przed odkręceniem. W wyniku powstałego luzu prowadnica była obrócona, co powodowało brak blokady dźwigni przez zapadkę w otworze prowadnicy;
- 3) Kontynuowanie lotu po starcie mimo stwierdzenia przez pilota braku blokady podwozia.

- 1) **Zalecenie nr 2009-033: Właściciel Certyfikatu Typu szybowca SZD-41B Jantar Std** – Wprowadzić zabezpieczenie w/w nakrętki przed jej odkręceniem;
- 2) **Zalecenie nr 2009-034: Właściciel Certyfikatu Typu szybowca SZD-41B Jantar Std** – Z uwagi, że w „Instrukcji Użytkowania w Locie” szybowca SZD-41B Jantar Std o znakach rozpoznawczych SP-3059 stwierdzono nieścisłości w opisach dotyczących położenia suwaka dla podwozia wypuszczonego i schowanego, wprowadzić jednoznaczne opisy dotyczące położenia suwaka podwozia w tym egzemplarzu szybowca.  
Zweryfikować w innych egzemplarzach szybowców SZD-41B Jantar Std opisy w IUwL i oznaczenia w kabinie położenia suwaka dla podwozia wypuszczonego i schowanego.
