## RAPORT KOŃCOWY

### z badania zdarzenia statku powietrznego o maksymalnym ciężarze startowym nie przekraczającym 2250 kg\*

1. **Rodzaj zdarzenia:** WYPADEK;
2. **Badanie przeprowadził:** PKBWL;
3. **Data i czas lokalny zaistnienia zdarzenia:** 19 sierpnia 2008 r., godz. 14:10 LMT;
4. **Miejsce startu i zamierzonego lądowania:** Inne miejsce przystosowane do startów i lądowań Piła;
5. **Miejsce zdarzenia:** Jak w punkcie 4. Współrzędne geograficzne N53°10'31"; E016°43'07";
6. **Rodzaj, typ, znaki rozpoznawcze, właściciel statku powietrznego, użytkownik, opis uszkodzeń:** Szybowiec: SZD-30 Pirat, znaki rozpoznawcze: SP-2410, seria i nr fabryczny: B-370, rok budowy: 1970, właściciel i użytkownik SP – Aeroklub Ziemi Pilskiej, szybowiec nieznacznie uszkodzony (uszkodzona końcówka prawego skrzydła: krawędź natarcia – ślady uderzenia; pokrycie górnej powierzchni – pęknięcie; pokrycie dolnej powierzchni – wgnięcione z wyraźnym pęknięciem);

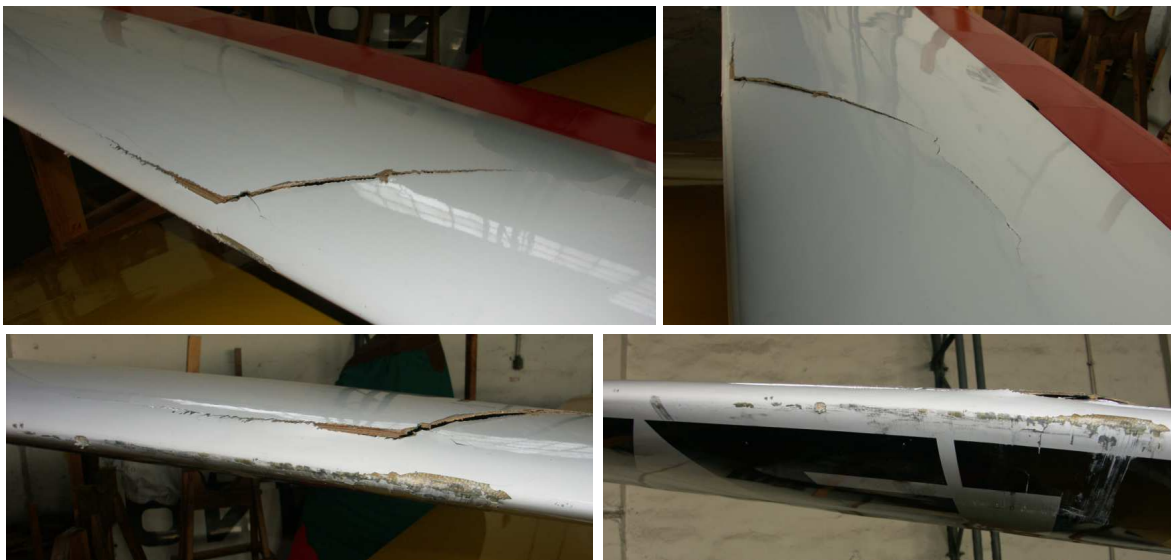
Rys.1 Widoczne uszkodzenia końcówki prawego skrzydła szybowca SZD-30 Pirat o znakach SP-2410

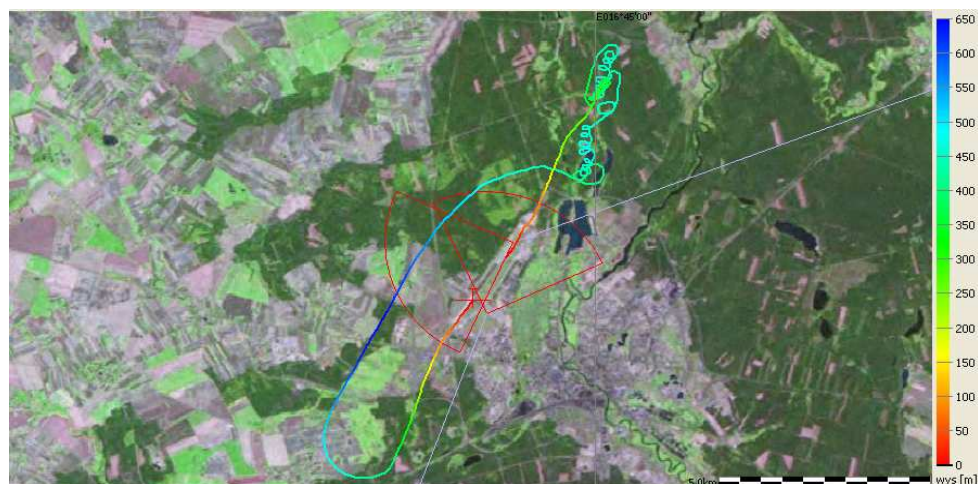
Rys.2 Trasa lotu odczytana z rejestratora (logera) przy pomocy programu SeeYou

Po wyczepieniu na wysokości ok. 650 m AGL (wg loggera, rys.2÷3) pilot kontynuował lot w kierunku północno-wschodnim w celu nawiązania kontaktu z termiką. Wg oświadczenia pilota panujące warunki meteorologiczne nie pozwalały na znalezienie trwałych i stabilnych noszeń termicznych, a wiatr znosił szybowiec od lotniska. Po przeanalizowaniu sytuacji, wspomagając się danymi ze ścieżki dolotowej loggera, na wysokości ok. 350 m AGL i w odległości ok. 5 km od lotniska (ok. 6,5 km od miejsca startu) pilot podjął decyzję o wyjściu z krążenia i powrocie na lotnisko. Kierunek i prosta podejścia do lądowania szybowca była początkowo zgodna z osią pasa betonowego (kurs 214°, płaszczyzna nr „1”). Na wysokości ok. 30 m AGL i w odległości ok. 300 m od progu pasa pilot zmienił decyzję wyboru płaszczyzny do lądowania – na wąski pas trawiasty płaszczyzny nr „4” (rys.4÷6). Podejście nadal wykonywał pod wiatr, a przyziemienie zaplanował na lewym skraju pasa. Prawa część pasa była zajęta przez dwa szybowce przygotowane do startu za wyciągarką. W pobliżu szybowców znajdował się również samochód osobowy Toyota (rys.5). Samochód był usytuowany w rejonie startu wyciągarkowego, w miejscu niekolidującym z lądowaniem

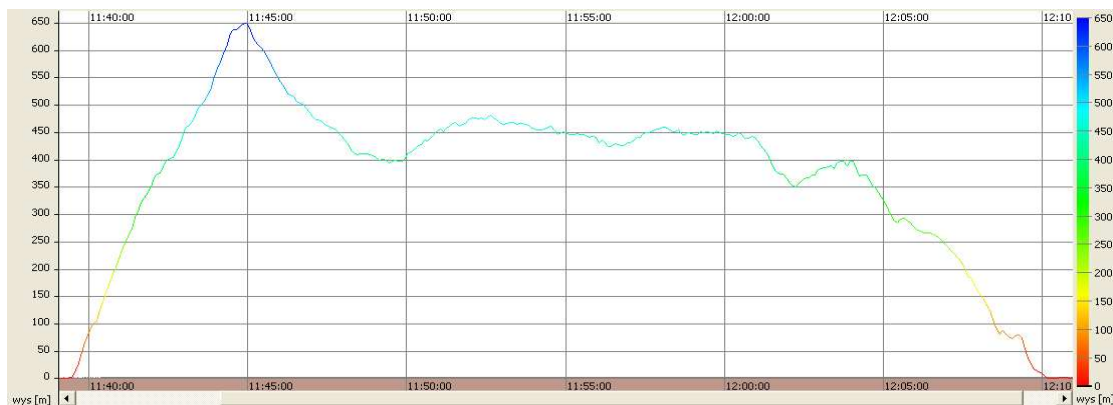
Rys.3 Wysokość lotu wg QFE z lotu zakończonego wypadkiem

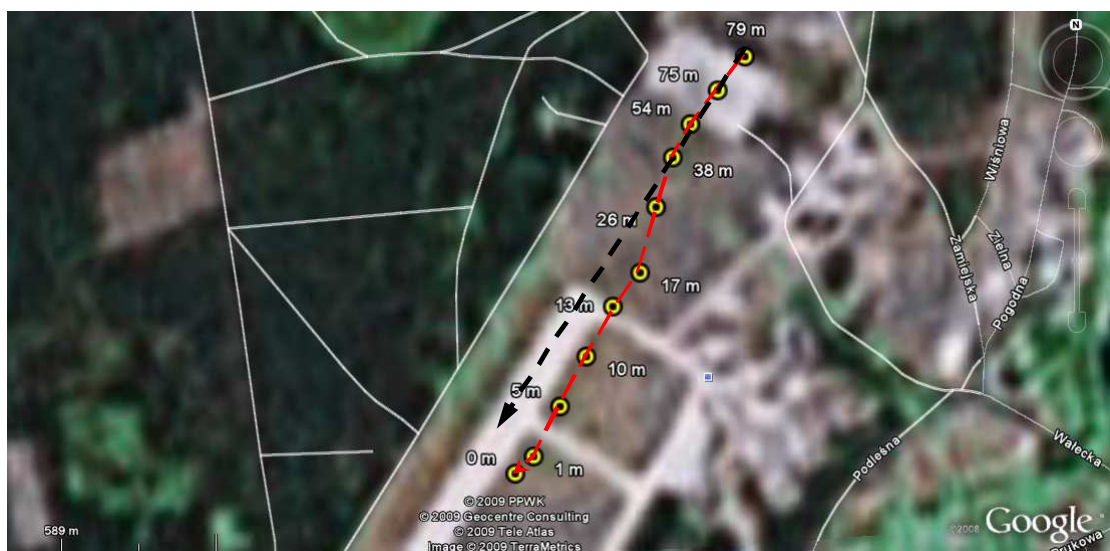
Rys.4 Końcowe punkty trasy lotu odczytane z loggera, naniesione na zdjęcie satelitarne programu Google Earth

Jednak wg zeznań kierującego startem wyciągarkowym, lądowanie miało miejsce na części trawiastej wyłączonej z użytkowania, przyległej do wąskiej części pasa nr „4” (po jej lewej stronie), a samochód stał na części wyłączonej z użytkowania. W związku z powyższym Komisja w trakcie badania zwróciła się do pilota oraz kierującego startem wyciągarkowym o wyjaśnienie tej nieścisłości. Każdy z nich podtrzymywał swoją wersję, a po zwróceniu się do organizatora zawodów o wyjaśnienie Komisja nie otrzymała odpowiedzi. Jednak po dokładnej analizie końcowych punktów trasy lotu szybowca odczytanych z loggera i naniesionych na zdjęcie satelitarne programu Google Earth (rys.4) Komisja stwierdza, że tor lotu jest zgodny z oświadczeniem pilota.

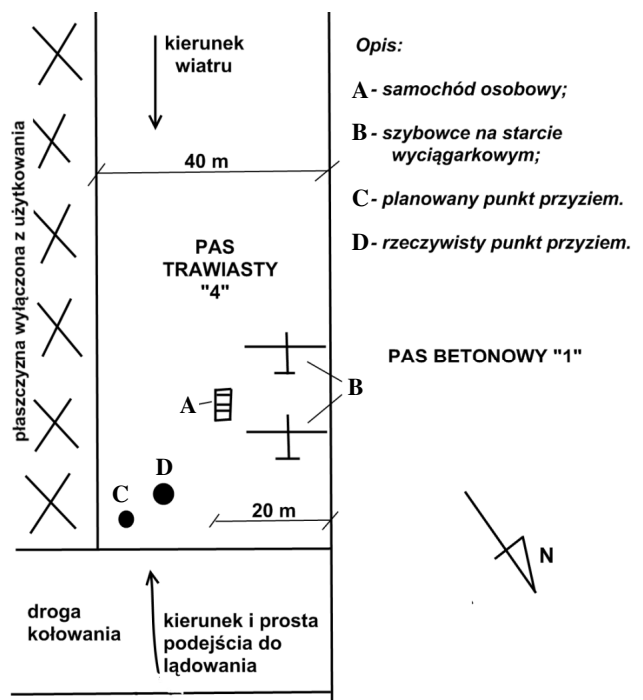
Rys.5 Szkic miejsca zdarzenia (według pilota)

szybowców zawodniczych. Po lewej stronie, wąskiej części płaszczyzny nr „4”, była powierzchnia wyłączona z użytkowania z powodu dużych nierówności grożących uszkodzeniem podwozia szybowca. Wg zeznań pilota dołot do krawędzi pasa odbył się przy krótkotrwałym i niepełnym wysunięciu hamulców aerodynamicznych, zaś w końcowej fazie lądowania (podczas wytrzymania) wystąpił niespodziewany boczny podmuch wiatru z lewej strony, który zniósł szybowiec na prawo, dodatkowo powodując utratę kierunku szybowca z odchyleniem w prawo. Szybowiec uderzył końcówką prawego skrzydła w przednią szybę samochodu stojącego w pobliżu szybowców, znajdujących się na starcie wyciągarkowym. Po przyziemieniu szybowiec nieznacznie zmienił kierunek dobiegu w prawo i zatrzymał się. Zdarzenie zaistniało o godz. 14:10 czasu lokalnego (LMT). Lot trwał 30 min. W szybowcu uszkodzeniu uległa końcówka skrzydła; samochód uszkodzony został w niewielkim stopniu: pęknięta przednia szyba i zarysowany dach. Od szybowca nie oddzielił się żaden element. Nikt nie doznał obrażeń ciała. Pilot opuścił szybowiec o własnych siłach.

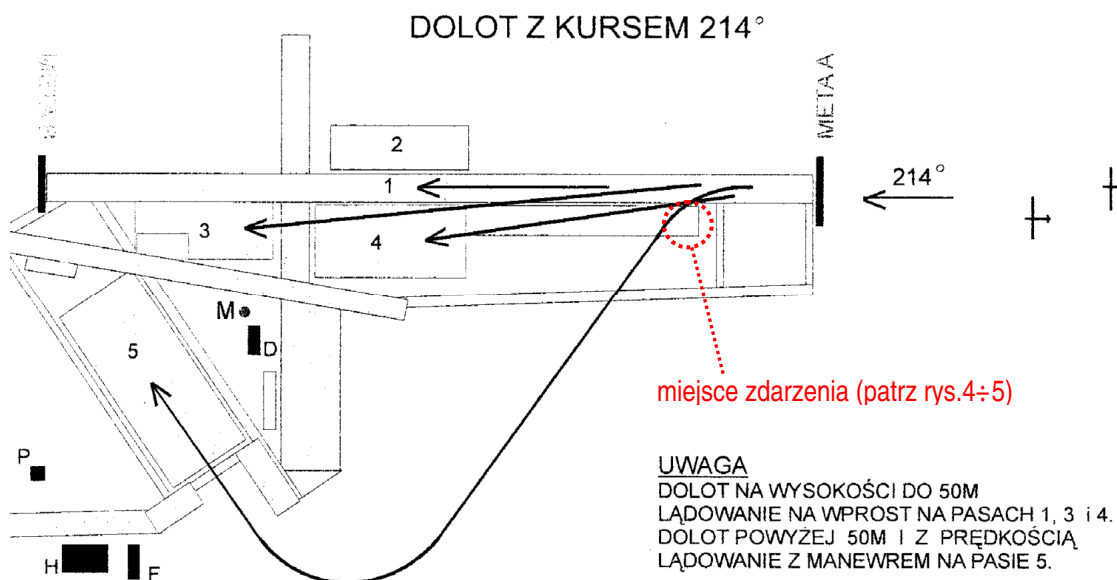
Na odprawie inauguracyjnej zawodów były szczegółowo omawiane płaszczyzny dostępne do startów i lądowań. W dniu zdarzenia również były one przypomniane i omówione. Poza tym każdy z pilotów otrzymał kserokopię z opisem oraz szkicem płaszczyzn „lądowiska” dostępnych oraz tych nieprzeznaczonych (niezalecanych) do lądowania podczas zawodów (rys.6). Wg zeznania kierującego startem wyciągarkowym, wszystkie płaszczyzny lotne były oznaczone chorągiewkami. Organizacja lotów była zgodna z wyłożonymi oznakowaniami. Piloci mieli lądować na pasie betonowym „1” oraz płaszczyznach „3” i „4”, a także płaszczyźnie „5”. Do lądowania były przeznaczone szersze części płaszczyzn nr „4” i „3” (rys.6). Szybowce podchodzące do lądowania miały się zgłaszać na częstotliwości „kwadratu” 122,4 MHz. Przed lądowaniem piloci uzyskiwali zgodę na lądowanie na danej płaszczyźnie. Miało to na celu zwiększenie bezpieczeństwa i miało charakter porządkowy.

Rys.6 Szkic płaszczyzn dostępnych do lądowania podczas zawodów (otrzymany od organizatora zawodów)
