**RAPORT KOŃCOWY  
WYPADEK**

**zdarzenie nr: 604/08**

**statek powietrzny: motolotnia Jarmil**

**22 sierpnia 2008 r. –Leszno lotnisko Strzyżewice (EPLS)**

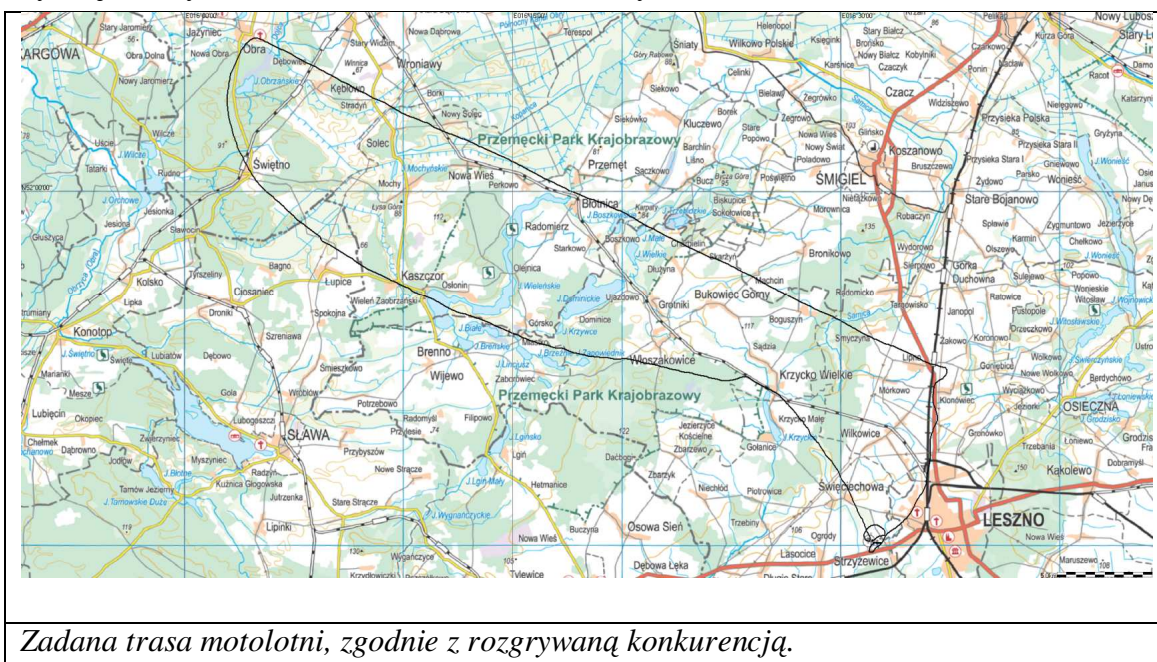
Zadana trasa motolotni, zgodnie z rozgrywaną konkurencją.
