## RAPORT KOŃCOWY

### z badania zdarzenia statku powietrznego o maksymalnym ciężarze startowym nie przekraczającym 2250 kg\*

5. **Miejsce zdarzenia:** Lotnisko EPZR. Współrzędne geograficzne N49°46'15.81"; E019°13'04.91";
6. **Rodzaj, typ, znaki rozpoznawcze, właściciel statku powietrznego, użytkownik, opis uszkodzeń:** Szybowiec SZD-22C Mucha Std, znaki rozpoznawcze SP-2121, wytwórca SP: Z.S.L.S. nr 5 Krosno, seria i nr fabryczny: 539, rok budowy: 1960, właściciel prywatny, użytkownik SP – Aeroklub Warszawski. Świadectwo Zdatności do Lotu ważne do 25.09.2008 r., Pozwolenie Radiowe na używanie pokładowej stacji lotniczej ważne do 17.12.2011 r. Sumaryczny czas lotów szybowca: od ostatniej naprawy głównej – 23 godz. 12 min., od początku eksploatacji – 1393 godz. 12 min. Szybowiec został uszkodzony (uszkodzenia, przełamania skorupy kadłuba od wręgi nr 3 do wręgi nr 7, uszkodzenia wręgi od 3 do 8, płozy przedniej i tylnej ogonowej, zewnętrzne pokrycie kadłuba, deska kilowa w dolnej części kabiny pilota, przełamane żeberka w części spływowej na skrzydle lewym i prawym, miejscowe pęknięcia i rozklejenia w rejonie zawieszek lotkowych);

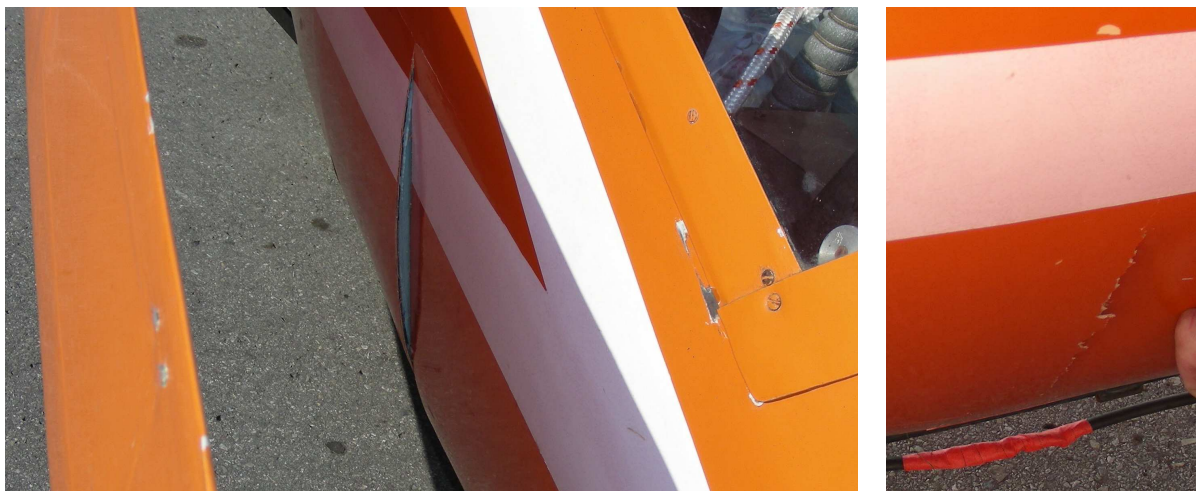
Rys.1 Widoczne uszkodzenia pokrycia kadłuba szybowca SZD-22C Mucha Std

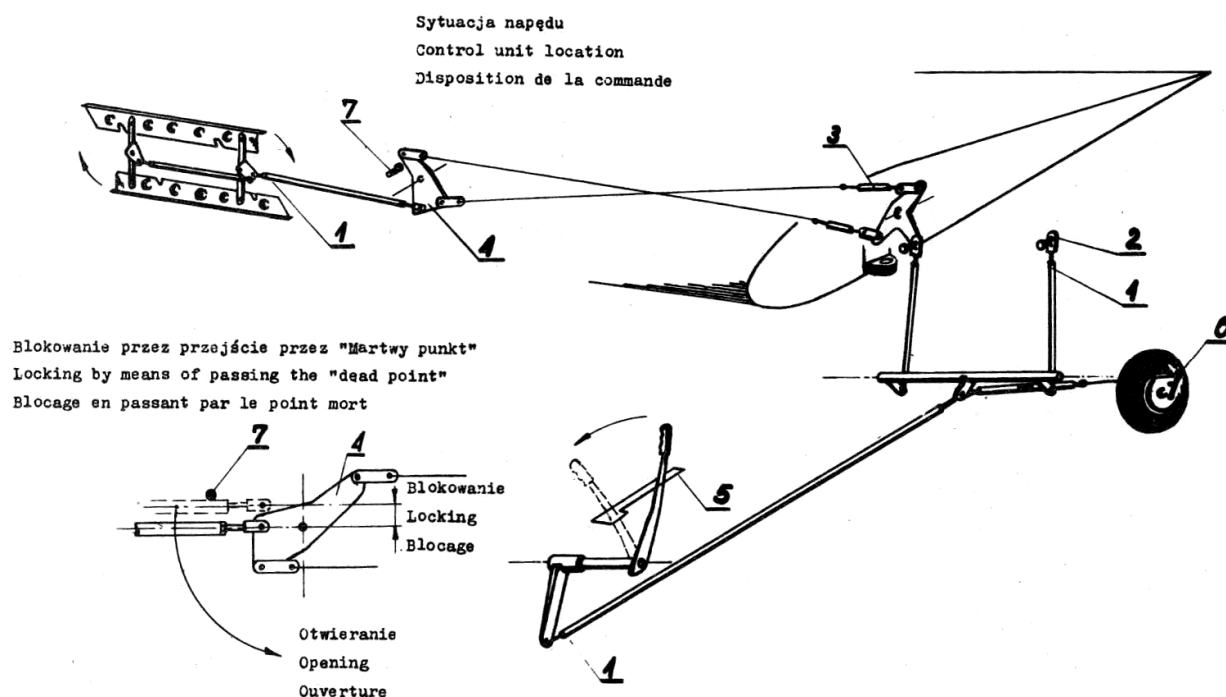
Według ustaleń Komisji duży wpływ na przebieg zdarzenia miał fakt niewłaściwej obsługi dźwigni sterowania hamulcami aerodynamicznymi. Pilot używał ich na podejściu do lądowania, jednak z powodu zbyt mocnego domknięcia zablokował je w końcowej fazie lotu. Jak oświadczył pilot, chcąc ponownie wysunąć hamulce, zapomniał on o konieczności odciągnięcia w bok dźwigni w celu jej odbezpieczenia (rys.2). W innych typach szybowców, na których pilot latał, pokonanie blokady wysunięcia hamulców aerodynamicznych polega jedynie na pokonaniu tzw. „punktu martwego” podczas przesunięcia dźwigni. Ten fakt prawdopodobnie wpłynął na niewłaściwe działania w procesie wypuszczania hamulców aerodynamicznych. Pilot skoncentrowany na wypuszczeniu hamulców doprowadził do przeciągnięcia szybowca w fazie wyrównania. Pilot posiadał niewielkie doświadczenie na szybowcu Mucha Std – 4 loty w łącznym czasie 57 min. Dodatkowo było to pierwsze lądowanie na szybowcu SZD-22C Mucha Std na lotnisku górskim.

Rys.2 Schemat dot. hamulców aerodynamicznych z IUwL szybowca SZD-22C Mucha Std

W trakcie badania Komisja zwróciła uwagę, że w Instrukcji Użytkowania w Locie szybowca SZD-22C Mucha Std brak jest szczegółowego opisu obsługi dźwigni sterowania hamulcami aerodynamicznymi, za wyjątkiem rysunku (rys.2).

- 18. Inne uwagi i komentarze:** Z uwagi, że w Instrukcji Użytkowania w Locie szybowca SZD-22C Mucha Std brak jest szczegółowego opisu obsługi dźwigni sterowania hamulcami aerodynamicznymi (za wyjątkiem rysunku), instruktorzy laszujący na ten typ szybowca powinni procedurę tą szczegółowo omówić i praktycznie zademonstrować.
