## RAPORT KOŃCOWY

### z badania zdarzenia statku powietrznego o maksymalnym ciężarze startowym nie przekraczającym 2250 kg\*

1. **Rodzaj zdarzenia:** wypadek;
2. **Badanie przeprowadził:** PKBWL;
3. **Data i czas lokalny zaistnienia zdarzenia:** 2 września 2008 r., godz. 9.45 LMT;
4. **Miejsce startu i zamierzonego lądowania<sup>1)</sup>:** lotnisko Olsztyn – Dątki (EPOD) – lotnisko Toruń (EPTO);
5. **Miejsce zdarzenia<sup>2)</sup>:** około 5 km na północny – wschód od miejscowości Bagno

Samolot ultralekki C 42 B „Ikarus”, znaki rozpoznawcze: D-MFKG, seria i nr fabryczny: 0603-6796, rok budowy: 2006, właściciel i użytkownik SP – UL-Fluggenlande Kuckhoven GmbH, samolot uszkodzony (uszkodzone podwozie oraz łopaty śmigła samolotu);

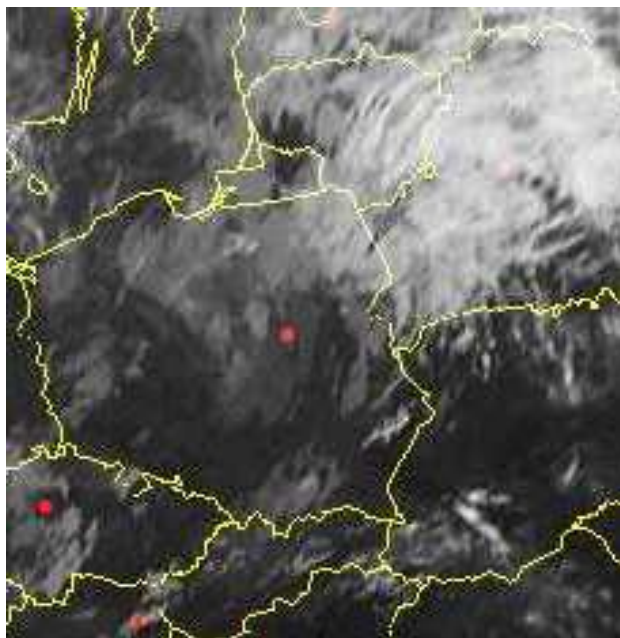
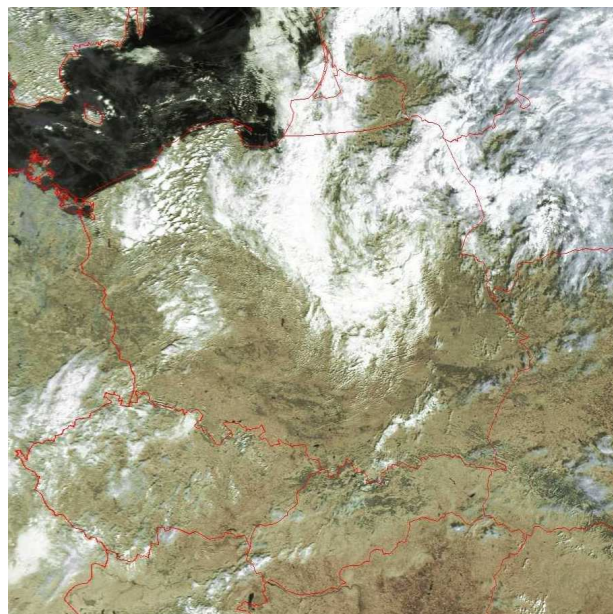
Struktury te dobrze widoczne są na zdjęciu satelitarnym z satelity Meteosat-9 (MSG) z godziny 07:45 UTC (po lewej) oraz z NOAA z godziny 08:50 UTC (około godziny po wypadku, z prawej) doskonale widać strefy zachmurzenia obejmujące Mazury i północne Mazowsze :

Zdjęcie po lewej stronie zobrazowuje temperaturę górnej powierzchni chmur, obszary jaśniejsze to temperatura niższa, czyli wyższa wysokość górnej granicy chmur. Widać, że zasadnicza linia strefy zachmurzenia przebiega nad Litwą i Suwalszczyzną, natomiast na północ od Warszawy i południe od Elbląga znajduje się odizolowana „paczka” bardziej rozbudowanych chmur. Zdjęcie po prawej jest w świetle widzialnym, wykonane o godzinę później - tu strefa zachmurzenia ciągnie się od Kaliningradu przez Iławę, Płock aż do centrum kraju. Jednocześnie widoczny jest lokalny kształt wirowy, z centrum nad wschodnimi Mazurami, co świadczy o występowaniu zaburzenia kierującego w zachodniej jego części chmury w kierunku południowo-wschodnim.

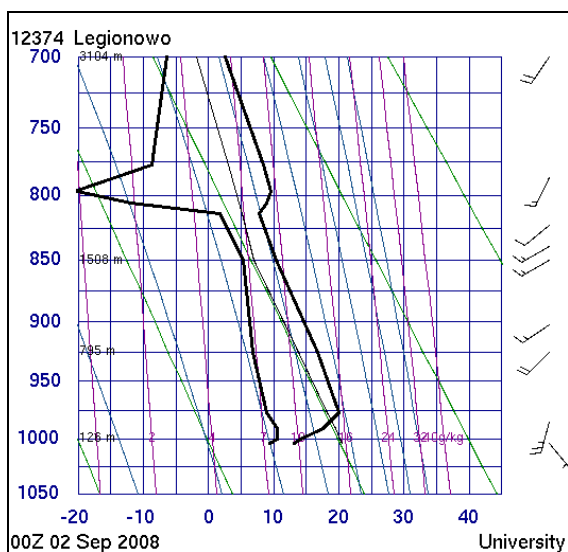
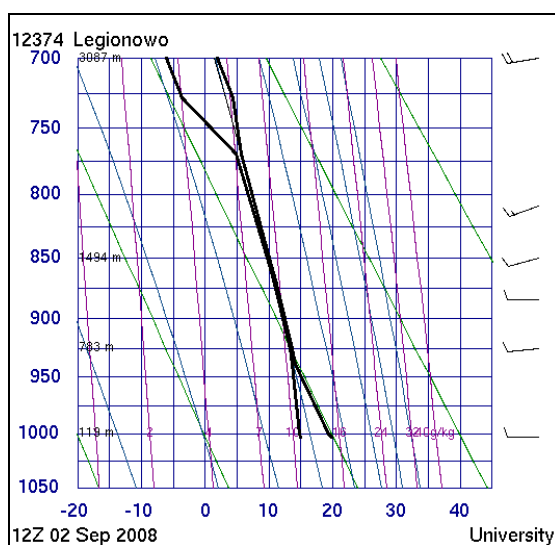
Stacja Legionowo wykonująca pomiary radiosondażowe o 00 i 12 UTC

dostarcza informacji o wilgotności i stratyfikacji atmosfery w warstwie granicznej. W czasie 12 godzin zmieniła się wilgotność, dochodząc w godzinach południowych do 100% w warstwie do

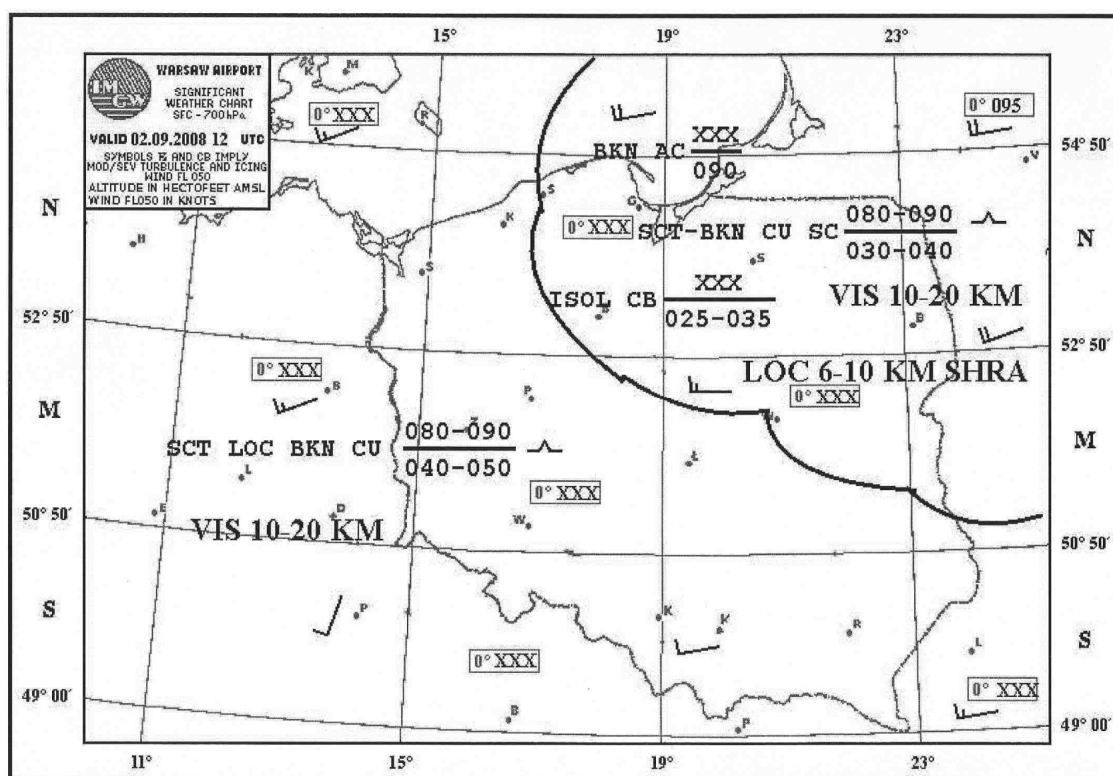
Także prognoza w formie mapy SWC opracowana przez Biuro Prognoz Warszawa Okęcie, ważna do godziny 12 UTC, zawierała zbyt optymistyczne warunki widzialności i podstaw chmur – widzialność powyżej 10 km, podstawa chmur 900-1200 m, lokalnie izolowane Cb 750-1050 m z możliwym deszczem przelotnym przy zmniejszeniu widzialności do 6-10 km. Prognoza graficzna, nie odpowiadała faktycznie występujących warunków pogodowych.
