**MINISTERSTWO INFRASTRUKTURY  
PAŃSTWOWA KOMISJA BADANIA WYPADKÓW LOTNICZYCH**

**RAPORT KOŃCOWY  
WYPADKU LOTNICZEGO**

**Zdarzenie nr: 675/08**

**Śmigłowiec Mi-2, SP- SGN**

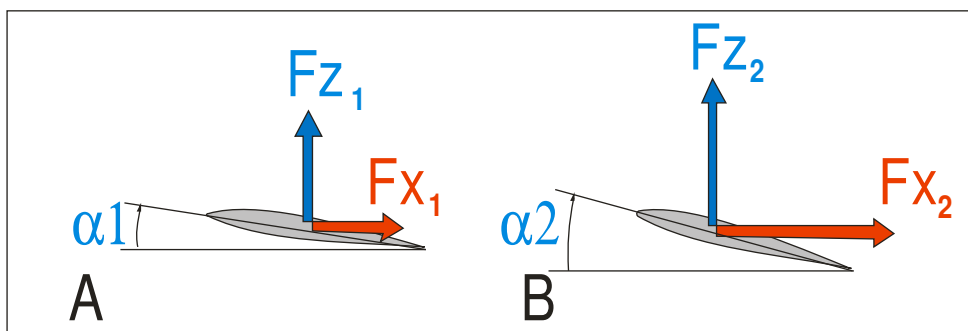
Przejście do zawisu związane jest z koniecznością zwiększenia mocy silników w celu utrzymania niezbędnej prędkości obrotowej wirnika, którego łopaty zwiększają kąt natarcia (patrz rys1. A i B poniżej):

*Rys.1 - Zmiana sił na elemencie łopaty wirnika przy zmianie kąta natarcia*

Zwiększenie kąta natarcia powoduje wzrost oporu na elemencie łopaty wirnika nośnego. Wzrost oporu indukowanego powoduje moment reakcyjny, który przekazywany jest na kadłub śmigłowca i powoduje jego obrót w przeciwną stronę niż obraca się wirnik. Aby temu zapobiec, konieczne jest wciśnięcie prawej nogi, (co powoduje zwiększenie kątów natarcia na łopatach wirnika ogonowego i co za tym idzie, zwiększone zapotrzebowanie na moc). Przekazanie większej mocy na wirnik ogonowy powoduje odebranie części mocy z wirnika nośnego – mocy potrzebnej do utrzymania śmigłowca w zawisie. Podczas zbyt gwałtownego podejścia do lądowania, zapotrzebowanie na moc dla wirnika nośnego może przekroczyć możliwości silników, a dodatkowe odebranie części tej mocy przez wirnik ogonowy powoduje znaczny jej deficyt. Deficyt ten potrafi być tak duży, że nawet wpływ „poduszki powietrznej” może okazać się niewystarczający.
