## RAPORT KOŃCOWY

### z badania zdarzenia statku powietrznego o maksymalnym ciężarze startowym nie przekraczającym 2250 kg<sup>1</sup>

1. **Rodzaj zdarzenia:** WYPADEK;
2. **Badanie przeprowadził:** PKBWL;
3. **Data i czas lokalny zaistnienia zdarzenia:** 28 grudnia 2008 r., godz. 14:26 LMT;

5. **Miejsce zdarzenia:** „Lądowisko” KONSTANCIN. Współrzędne geograficzne: N52°04'28.00"; E021°11'33.76";
6. **Rodzaj, typ, znaki rozpoznawcze, właściciel statku powietrznego, użytkownik, opis uszkodzeń:**  
Samolot: Diamond DA42 Twin Star, znaki rozpoznawcze: SP-NFI; dwusilnikowy, czteromiejscowy wolnonośny dolnopłat o konstrukcji kompozytowej z chowanym trójkołowym podwoziem z kółkiem przednim; kategoria: normalna o maksymalnej masie startowej nie większej niż 5700 kg.  
Wytwórca SP: Diamond Aircraft Industries GmbH – Austria, seria i nr fabryczny: 42.388, rok budowy: 2008. Silniki: tłokowe wysokoprężne (Diesel) typu Thielert TAE 125-02-99; śmigła: trójłopatowe nastawne typu MT-Propeller MTV-6-A-C-F/CF187-129.  
Właściciel – Deutsche Leasing Polska S.A., użytkownik SP – J.B. Investments Sp. z o.o.  
Świadectwo Rejestracji wydane 10.10.2008 r.; Świadectwo Zdatości do Lotu wydane 02.10.2008

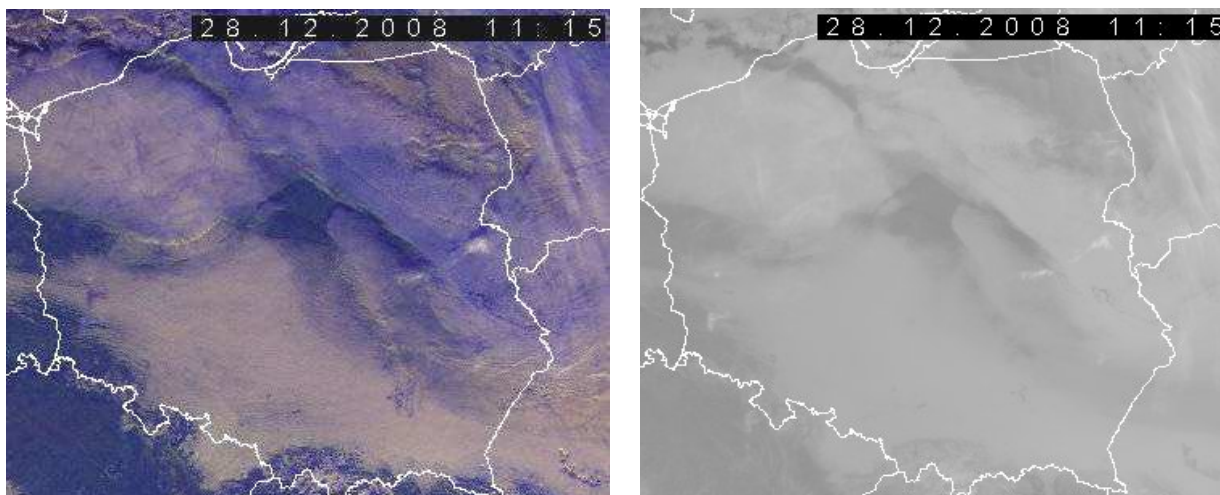
10. **Czynniki pogody:** Stan pogody w miejscu i chwili wypadku oraz na trasie lotu Konstancin – J. Śniardwy ustalono na podstawie danych otrzymanych z IMiGW oraz danych zebranych przez eksperta PKBWL. Rejon północnego Mazowsza i Mazur znajdował się w obszarze południowej części rozległego wyżu z centrum nad Szwecją. Na skraju tego układu napływało z północy wilgotne powietrze, w którym występowało pełne pokrycie chmurami warstwowymi stratus i stratocumulus o niskiej podstawie. Z kierunku północnego zbliżał się do Suwalszczyzny słaby front chłodny. W rejonie centralnej Polski występowała „dziura” w zachmurzeniu warstwowym, ale miała ona ograniczony rozmiar terytorialny. Nad północnym Mazowszem i Mazurami panowało pełne zachmurzenie (rys.1).

Rys.1 Zdjęcie po lewej stronie to widok w świetle widzialnym „podkolorowany” (widać cienie od bardziej wypiętrzonych chmur nad Włodawą). Zdjęcie po prawej stronie zobrazowuje temperaturę górnej powierzchni chmur (obszary jaśniejsze to temperatura niższa, czyli wyższa wysokość górnej granicy chmur).  
Widać, że poza luką w centrum, cały rejon jest w jednolitym zachmurzeniu warstwowym.

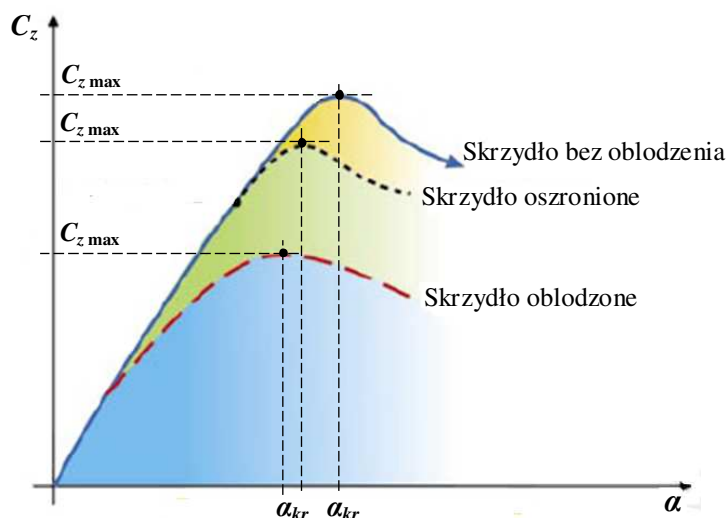
Oblodzenie statku powietrznego w locie jest zjawiskiem bardzo niebezpiecznym, prowadzącym do pogorszenia jego własności lotnych i obniżenia osiągow. W wyniku zniekształcenia geometrii profilu i dodatkowego wzrostu chropowatości powierzchni następuje pogorszenie charakterystyk aerodynamicznych statku powietrznego (rys.2). Niebezpieczeństwo stwarza nie tylko przyrost masy obladzanego samolotu, lecz gwałtowny spadek siły nośnej (spadek wartości współczynnika siły nośnej  $C_z$ ), wzrost oporu aerodynamicznego (wzrost wartości współczynnika oporu  $C_x$ ), obniżenie krytycznego kąta natarcia  $\alpha_{kr}$  (wzrost prędkości przeciągnięcia), zmniejszenie doskonałości  $K$  oraz zmiana momentu (współczynnika momentu pochylającego  $C_{my}$ ). Oblodzenie może mieć znacząco niekorzystny wpływ na prędkość przeciągnięcia, stateczność i sterowność. Niebezpieczeństwo dotyczy głównie samolotów lecących relatywnie na małej wysokości i z małą prędkością.

Rys.2 Wpływ oblodzenia na współczynnik siły nośnej  $C_z$

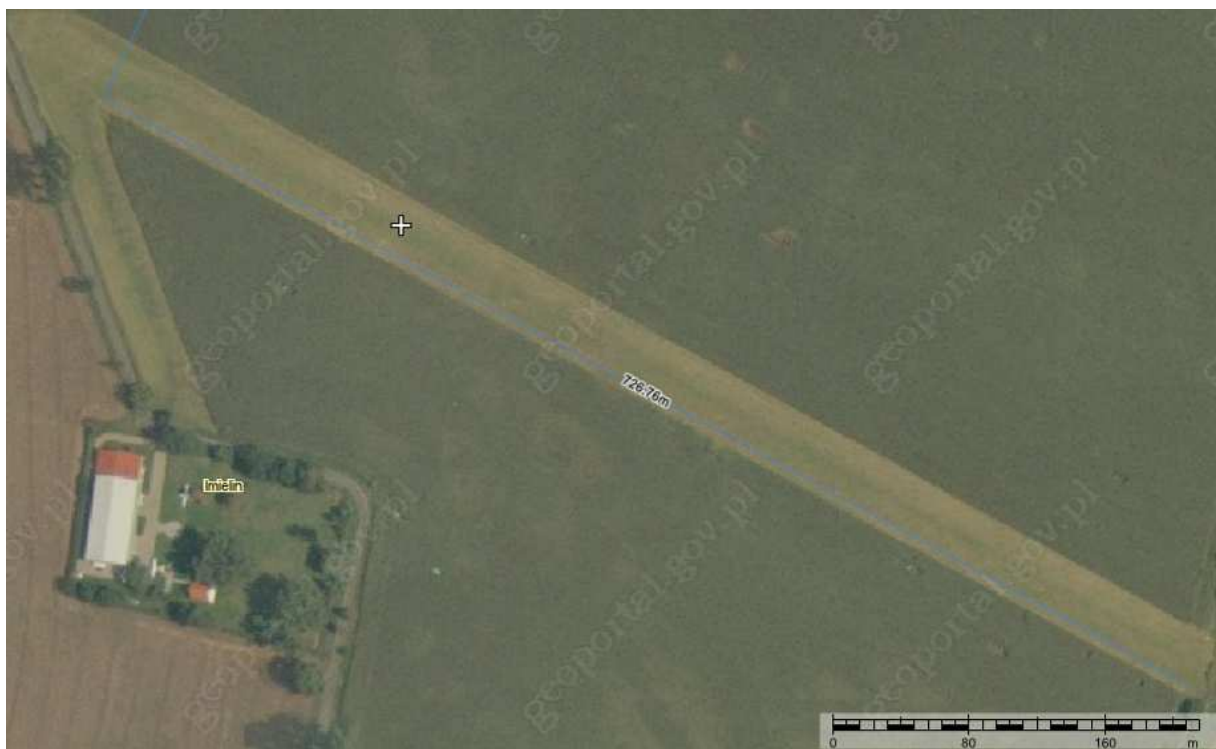
Zdaniem Komisji pilot utrzymywał zmniejszoną w stosunku do zalecanej prędkość podejścia do lądowania ze względu na występującą długość pasa do lądowania, w IUwL str. 4A-48 zawarta jest uwaga „*Wyższe prędkości podejścia powodują znacząco większe długości lądowania podczas wyrównania*”. Długość pasa „lądowiska” KONSTANCIN wg „Instrukcji użytkowania lądowiska tymczasowego” wynosi 780 m (na szkicach podawana jest długość 800 m), zaś zmierzona faktyczna długość pasa między ogranicznikami na zdjęciach satelitarnych (zamieszczonych na portalu [maps.geoportal.gov.pl](http://maps.geoportal.gov.pl) oraz dostępnych w *Google Earth*) wynosi ok. 730 m (rys.3, rys.4).

Rys.3 Zdjęcie satelitarne z portalu [maps.geoportal.gov.pl](http://maps.geoportal.gov.pl) (zmierzona długość pasa między ogranicznikami wynosi mniej niż 730 m)

Długość użytkowej części pasa na „ładowisku” KONSTANCIN wynosi więc ok. 730 m, podczas gdy w IUwL na str. 5-28 w rozdziale „Osiągi”, punkcie 5.3.11, długość lądowania z nad przeszkody 50 stóp (15 m) wynosi 572 m (przy 1700 kg, prędkości podejścia 79 kt) i 710 m (przy 1785 kg, prędkości podejścia 82 kt) oraz jest ostrzeżenie „*Dla bezpiecznego lądowania dostępna długość pasa startowego musi być co najmniej równa długości lądowania z nad przeszkody 50 stóp (15m)*”, zaś na str. 9-S03-20 w rozdziale „Układ zabezpieczający przed oblodzeniem”, punkt 3.10.2 „Awaria układu zabezpieczającego przed oblodzeniem”, jest informacja: „*Długość lądowania podawaną w punkcie 5.3.11 zwiększyć przez pomnożenie przez współczynnik 1.4*” - daje to długości lądowania 801 m oraz 994 m, czyli więcej niż faktyczna długość użytkowej części pasa na „ładowisku” KONSTANCIN.

Dokonać aktualizacji instrukcji w zakresie deklarowanej długości pasa „ładowiska” KONSTANCIN.

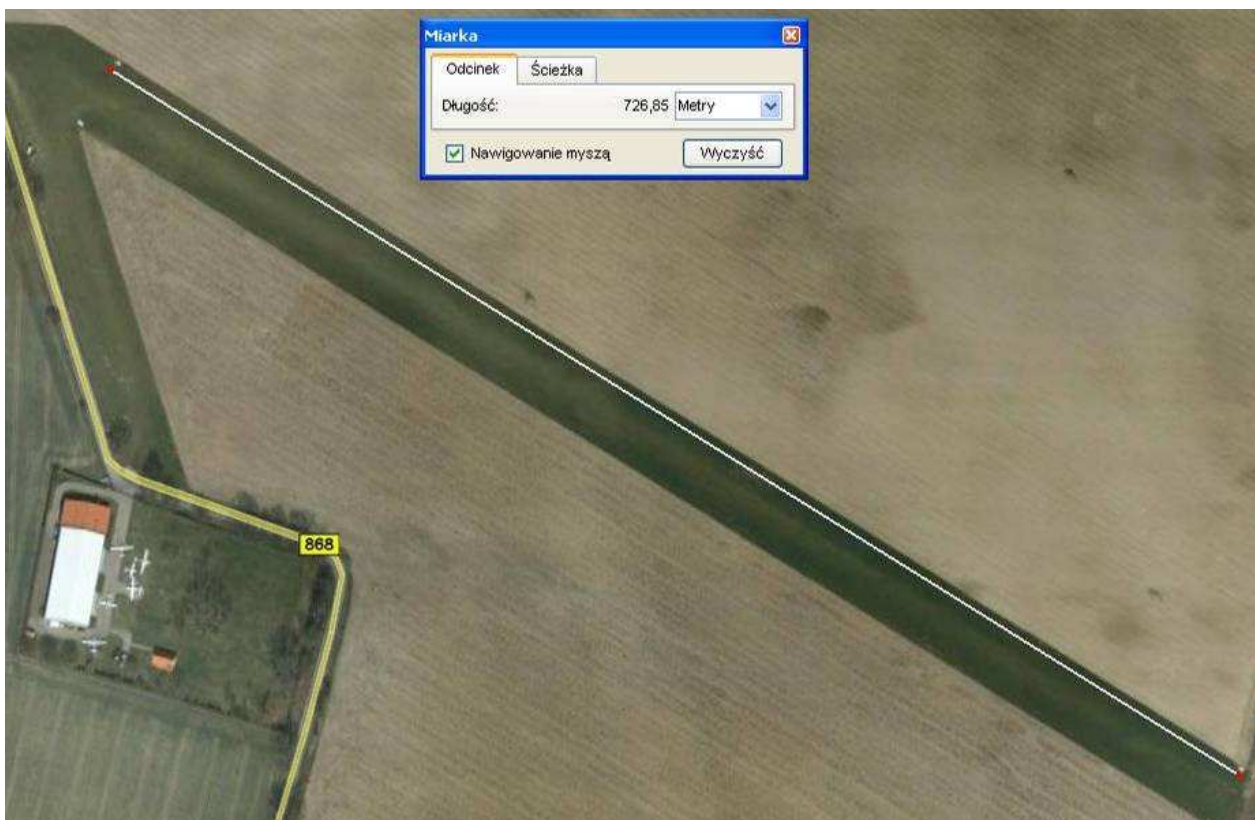
Rys.4 Zdjęcie satelitarne z portalu *Google Earth* (zmierzona długość pasa między ogranicznikami wynosi mniej niż 730 m)

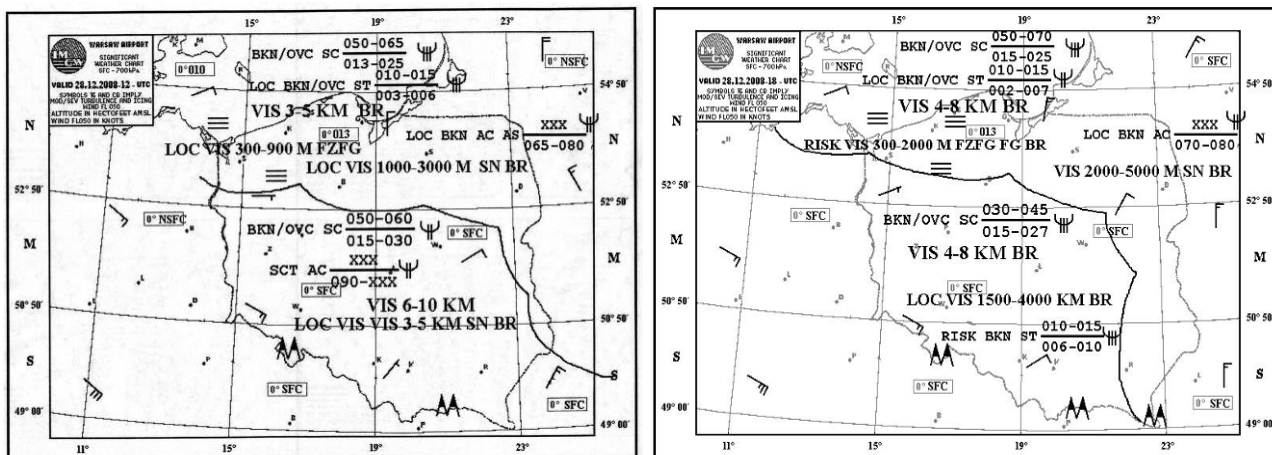
Komisja przypomina, że przygotowanie do lotu obejmuje m.in. zapoznanie się dowódcy statku powietrznego z prognozą pogody na trasę (należy uwzględnić aktualne i prognozowane warunki atmosferyczne na trasie przelotu). Pilot jednak nie zapoznał się z komunikatem meteorologicznym dla trasy przelotu, nie pobrał nawet przez Internet informacji z Systemu Obsługi Klienta IMGW – obszarowych prognoz pogody dla rejonów 9 i 10 (wschodnia część Mazur) i prognozy obszarowej. Zdaniem Komisji porównanie przed wylotem pobranej prognozy obszarowej lub graficznej z warunkami panującymi na lotnisku startu i docelowym skierowałoby uwagę na różnicę między prognozowanymi, a aktualnymi warunkami wskazującymi na lot w kierunku pogarszającej się pogody. Poniżej pokazano prognozy istotnych zjawisk pogody w formie map SWC opracowane przez Biuro Prognoz Warszawa Okęcie, dla terminów ważności 12:00 i 18:00 UTC. Prognozy graficzne, zrozumiałe dla pilota, dobrze korelowały z występującymi warunkami pogodowymi.

Rys.5 Prognozy istotnych zjawisk pogody w formie map SWC dla terminów ważności 12:00 i 18:00 UTC
