**MINISTERSTWO INFRASTRUKTURY
PAŃSTWOWA KOMISJA BADANIA WYPADKÓW LOTNICZYCH**

RAPORT KOŃCOWY

zdarzenie nr: 1061/09

Samolot kategorii UL, WT-9 Dynamic; SP-SPEC

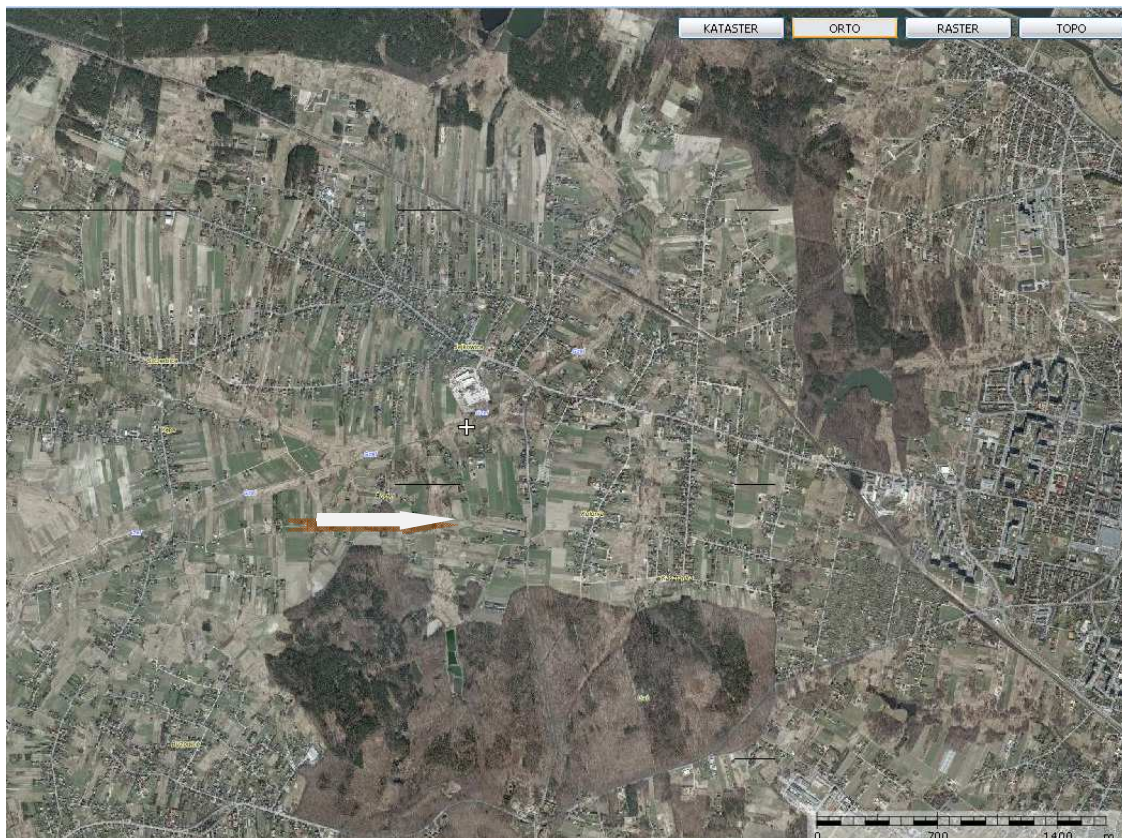
Rejon lotów wokół lotniska Gotartowice, szczególnie w kierunku zachodnim, jest praktycznie pozbawiony pól awaryjnych lądowań. Próba lądowania na polu usytuowanym na kierunku północ-południe, o długości ok. 350 m, ograniczonym z lewej i prawej strony zabudowaniami nie powiodła się z uwagi na niewielki spadek terenu i podejście na klapach w położeniu startowym. Samolot zdołał przyziemić

Rys. Rejon awaryjnego lądowania – widoczny wysoki stopień zurbanizowania terenu. Strzałka pokazuje miejsce zatrzymania samolotu.

dopiero na kolejnym polu, na końcu którego były zabudowania i droga – patrz album ilustracji, zał. nr 1. Wymusiło to wykonanie zakrętu w prawo o ok. 70° i przyziemienie na końcu pola oziminy. Samolot odbił się od poprzecznej bruzdy i po kolejnej zmianie kierunku w lewo o ok. 40° zatrzymał się na zmarzniętej przymie ziemi na posesji będącej w budowie.
