Rodzaj i typ statku powietrznego: Samolot ATR 42-500

Znak rozpoznawczy statku powietrznego: SP-EDA

Miejsce zdarzenia: Lotnisko Wiedeń Schwechat (LOWW)

Data i czas zdarzenia: 3 marca 2009 r.

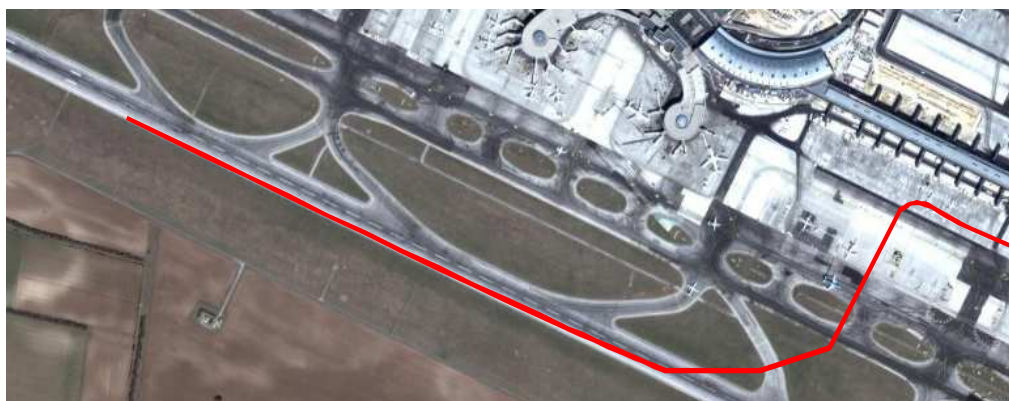
*Przypuszczalna droga kołowania przedstawia schemat powyżej (zdjęcie z serwisu Google Maps).*

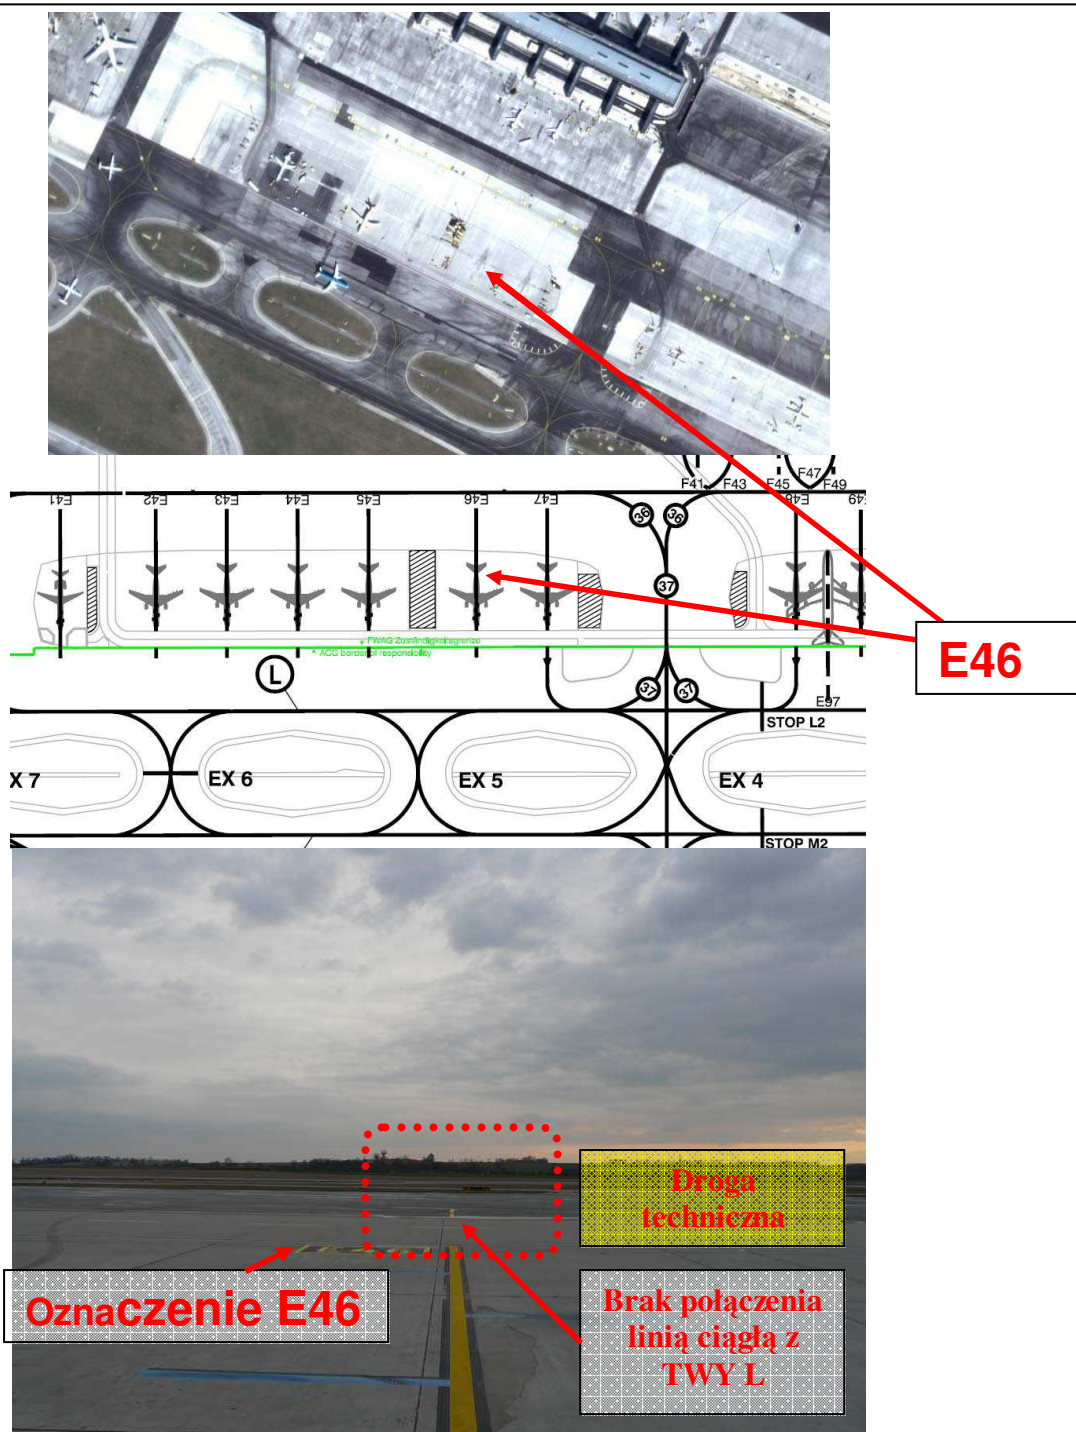
Widok ze stanowiska E46 w kierunku drogi kołowania L. Zaznaczone „stop-bary” –niebieskie linie dla różnych typów samolotów. Z lewej strony oznaczenie stanowiska E46. Za oznaczeniem droga techniczna dla pojazdów lotniskowych. Widoczny brak ciągłości linii.

Komisja zwróciła uwagę na brak połączenia linii oznaczającej stanowisko E46 z drogą kołowania TWY L. Linia ciągła łącząca z TWY L istnieje na sąsiednim stanowisku E47 (z lewej strony – od strony kapitana). Według wyjaśnienia zarządzającego lotniskiem linia łącząca stanowisko E47 z TWY L została namalowana ze względu na bliskość przeszkód. Brak linii łączącej stanowisko z TWY L dotyczy szeregu miejsc postojowych od E41 do E46. Według Aneksu 14 ICAO (rozdział 5.2.13.6 – „Lead-in, turing and lead-out lines should normally be continuous in length and have a width of not less than 15 cm. ) oznaczenia linii wprowadzających i wyprowadzających ze stanowiska

4. Brak połączenia żółtą linią ciągłą stanowiska E46 z drogą kołowania L (odstępstwo od zaleceń ICAO zatwierdzone przez władze lotnicze Austrii).
5. Brak w AIP Austria w rozdziale GEN 1.7-6 publikacji tego odstępstwa od zaleceń Aneksu 14 ICAO.
