**MINISTERSTWO INFRASTRUKTURY
PAŃSTWOWA KOMISJA BADANIA WYPADKÓW LOTNICZYCH**

**RAPORT KOŃCOWY
WYPADEK**

zdarzenie nr: 302/09

**statek powietrzny: samolot ultralekki
TL 2000 Sting Carbon RG, SP-SHIP**

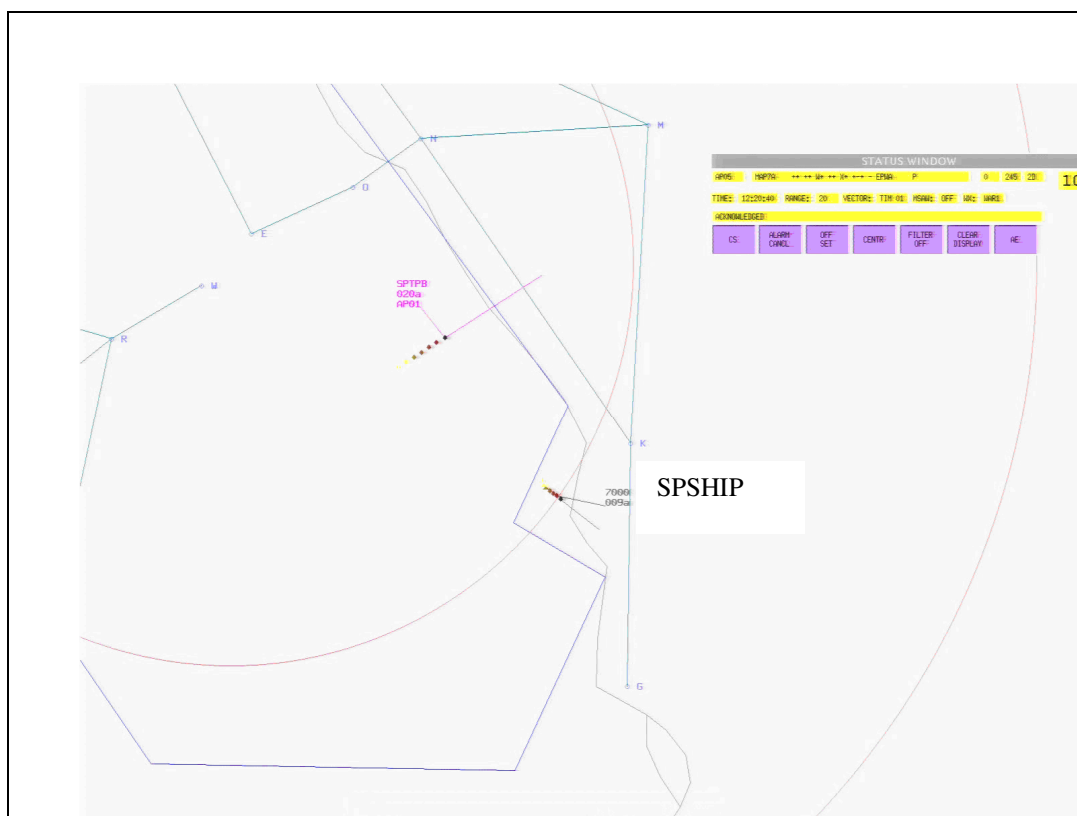
Rys.1. Zobrazowanie radarowe - czas 12:20:40 – samolot po starcie z Konstancina

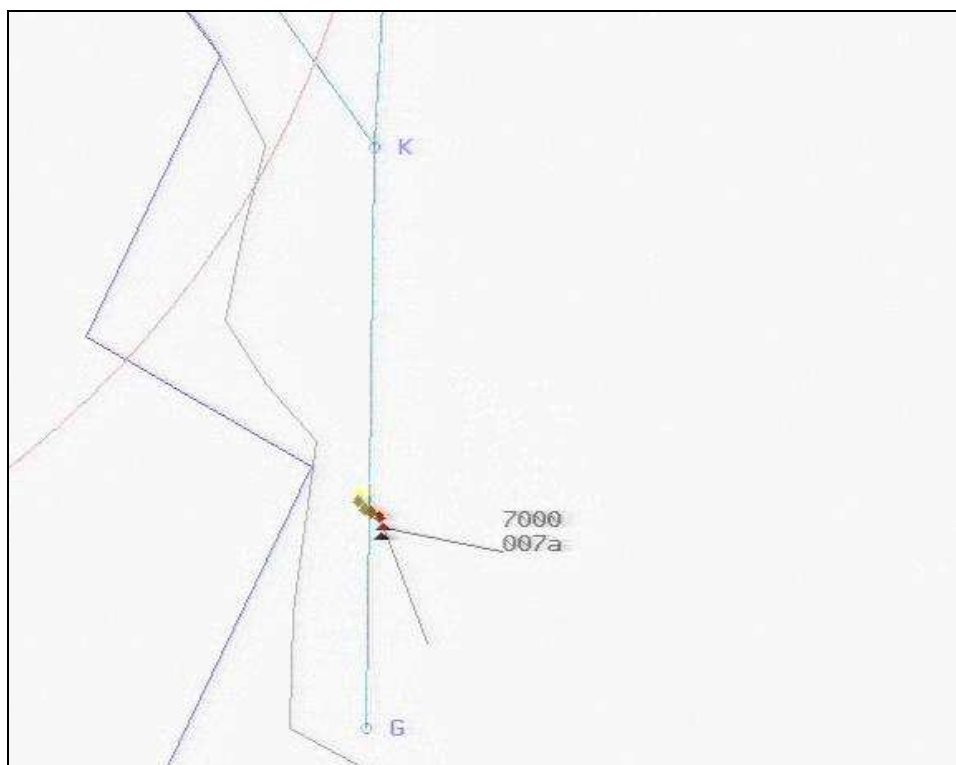
Rys.2. Zobrazowanie radarowe czas 12:23:07 lot w strefie – najniższa wysokość

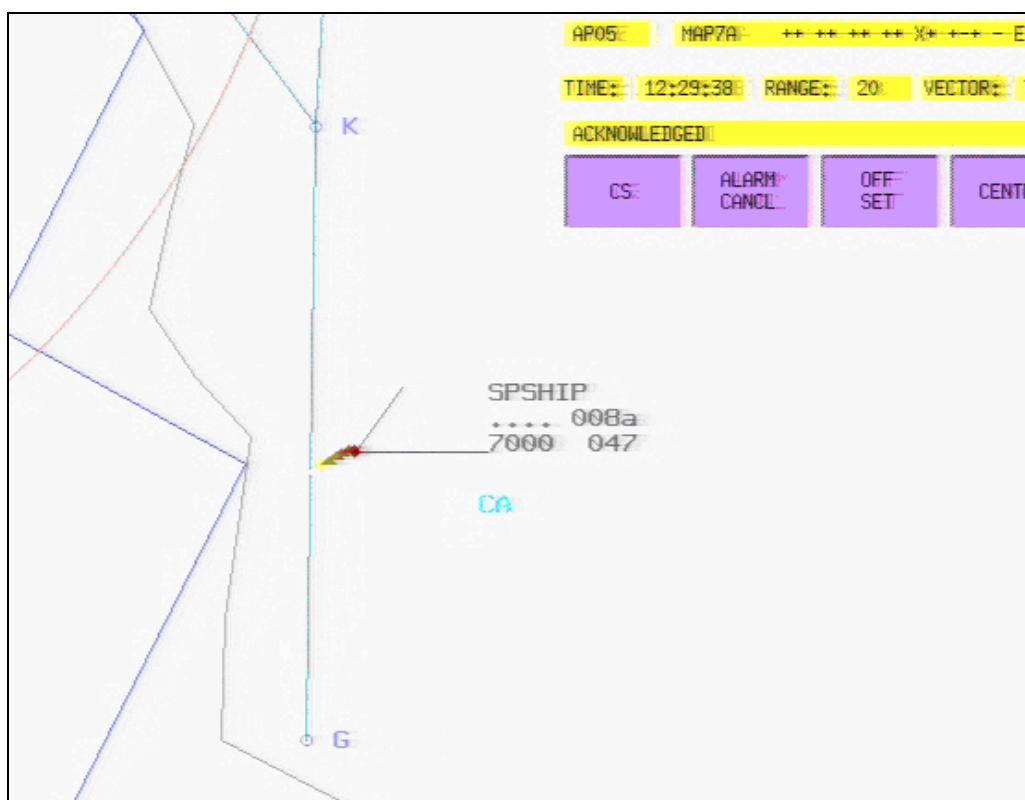
Rys.6. Zobrazowanie radarowe czas 12:29:38 przypuszczalny moment wejścia w korkociąg

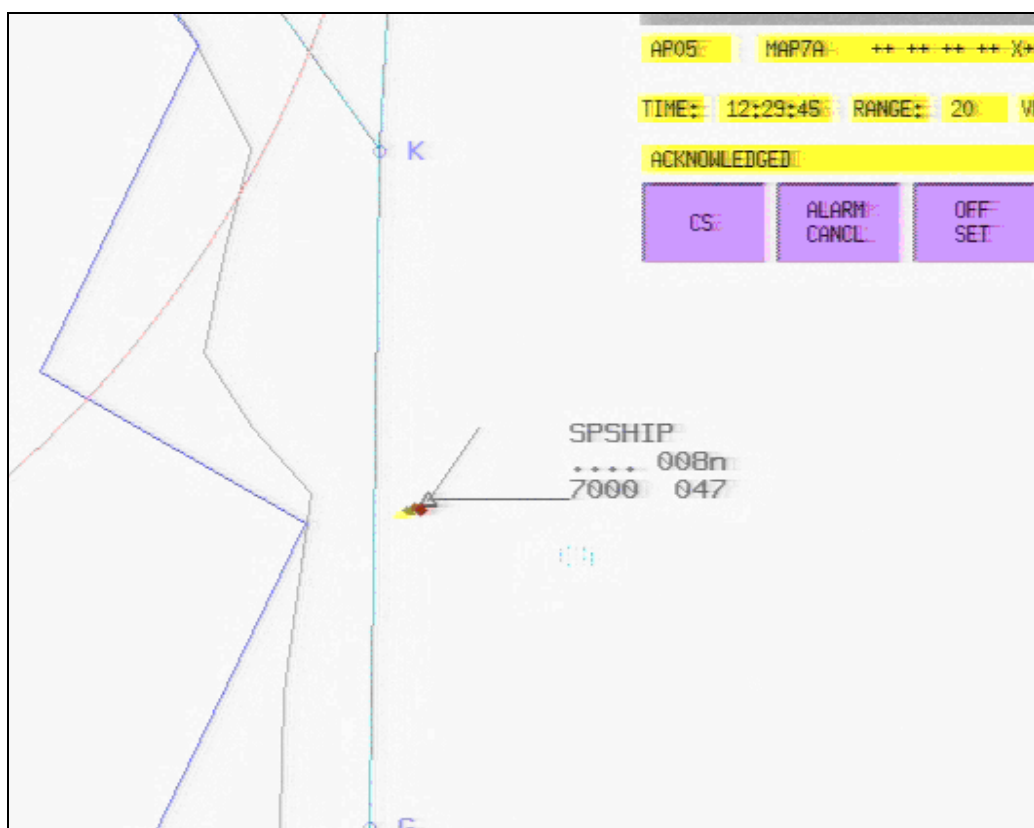
Rys.8. Zobrazowanie radarowe czas 12:29:45 brak pełnego kontaktu radarowego

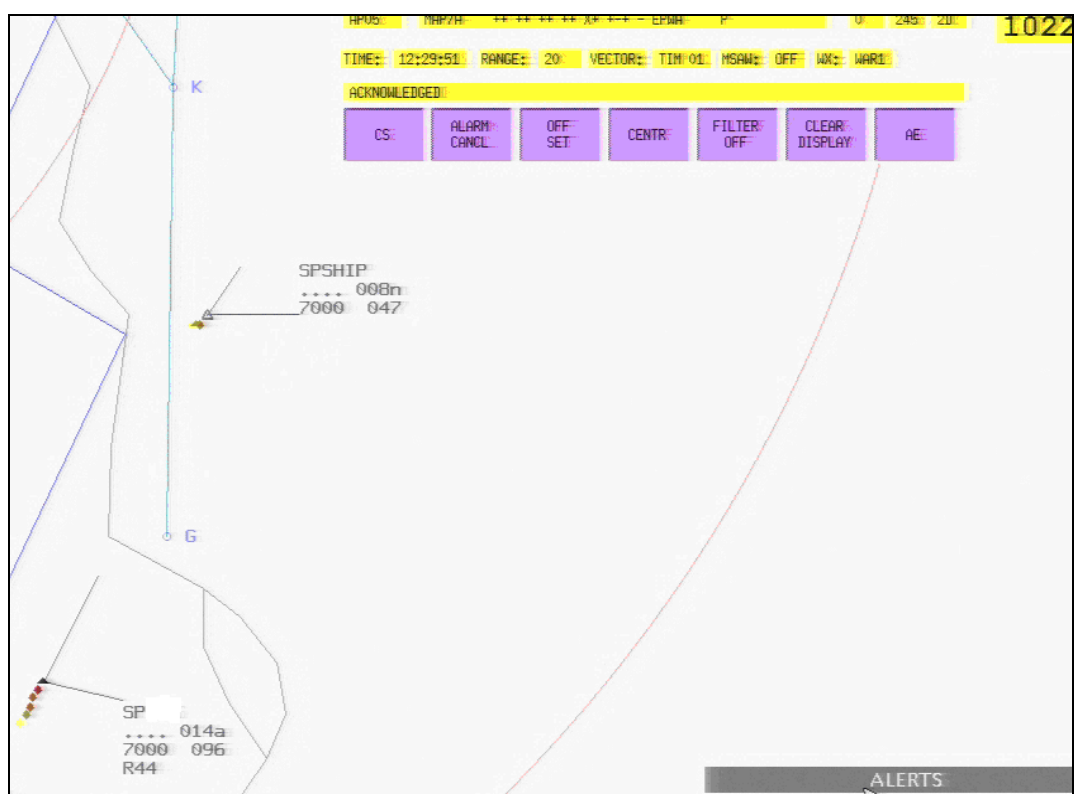
Rys.9. Zobrazowanie radarowe czas 12:29:51 (widoczny śmigłowiec R44 – system wyświetla prędkość 96 kt.)
