## RAPORT KOŃCOWY

### z badania zdarzenia statku powietrznego o maksymalnym ciężarze startowym nie przekraczającym 2250 kg\*

- 1. Rodzaj zdarzenia:** WYPADEK
- 2. Badanie przeprowadził:** PKBWL
- 3. Data i czas lokalny zaistnienia zdarzenia:** 23 czerwca 2009 r., godz. 21.00 LMT
- 4. Miejsce startu i zamierzonego lądowania:** start: lotnisko Elbląg (EPEL); lądowanie: teren przygodny w Elblągu – N 54°09'22"; E019°23'25".
- 5. Miejsce zdarzenia:** miejsce wybrane do lądowania w terenie przygodnym było płaską łąką na skraju miasta o wymiarach około 200 x 180m, na której znajdowały się pojedyncze przeszkody w postaci drzew oraz fragmentu fundamentu o długości około 3 m, wysokości około 1 m i szerokości około 1 m. Drzewa oraz fragment fundamentu były dobrze widoczne. W opinii Komisji, teren umożliwiał bezpieczne lądowanie skoczków.

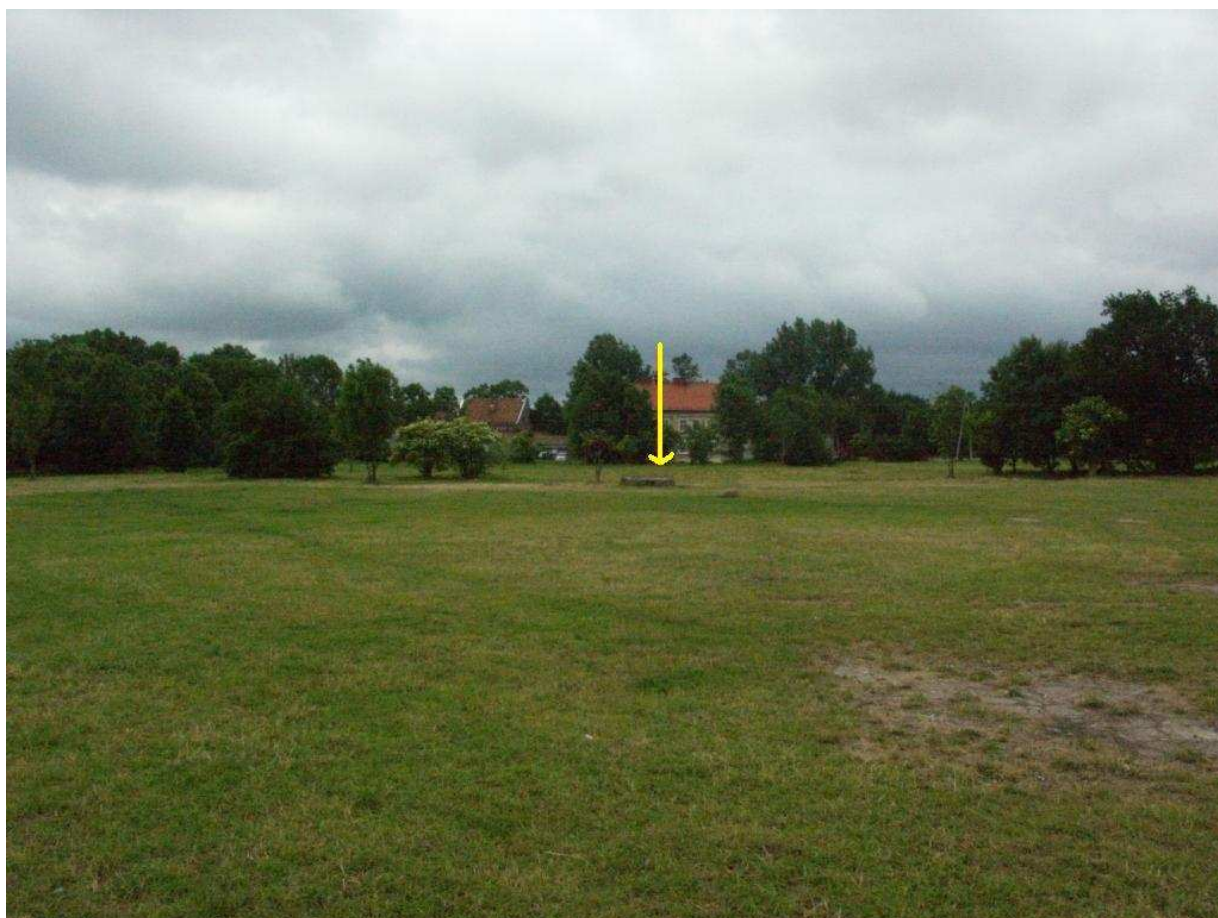
sekundowych odstępach. Pierwszych pięciu skoczków wylądowało w wyznaczonym terenie przygodnym, natomiast druga piątka skoczków nie mogąc dolecieć do wyznaczonego terenu, bezpiecznie wylądowała na łąkach na zachód od wyznaczonego terenu. Skoczek, który opuścił samolot jako czwarty, spadochron (Quadra 170 V-tec) otworzył po około 6 sekundach. Czasza napełniła się prawidłowo. Skoczek zaczął lecieć w kierunku wyznaczonego do lądowania terenu, z lewym tylnoboczym wiatrem. W trakcie lotu zorientował się, że wyznaczony do lądowania teren znajduje się na granicy zasięgu jego spadochronu. Rozwagał możliwość wcześniejszego lądowania, lecz ze względu na fakt, że był to jego 8 skok na tym spadochronie i nie widział odpowiednio dużego pola, postanowił, że będzie kontynuował lot do terenu wyznaczonego przed skokiem. W trakcie badania wypadku stwierdzono, że skoczek miał możliwość lądowania w bezpiecznym terenie – na polach uprawnych, ale pod warunkiem, że decyzję o locie w kierunku tych pól podjąłby stosunkowo krótko po otwarciu spadochronu. Skoczek doleciał do terenu wyznaczonego do lądowania od strony północno zachodniej i kontynuował lot wzdłuż zachodniej granicy tego terenu. Po przelecieńiu około 1/3 długości terenu, na wysokości ocenionej przez niego na około 100 m wykonał zakręt w lewo o  $90^0$ . Następnie po przelecieńiu około połowy szerokości terenu, na wysokości około 30 m wykonał zakręt o  $90^0$  pod wiatr. Po wykonaniu zakrętu skoczek ściągnął linki sterownicze wyrównując lot spadochronu tuż nad ziemią. Z odległości kilku metrów na wprost siebie zobaczył fragment fundamentu. Po wypadku, skoczek wyjaśnił, że w czasie dolotu do miejsca lądowania fragment fundamentu identyfikował, jako niskie zarośla. Taka ocena charakteru przeszkody wzbudziła wątpliwości Komisji, jako że skoczek deklarował, że przed skokiem znał teren na którym lądował. Ze względu na bardzo małą odległość skoczka od przeszkody i dużą prędkość postępową, skoczek nie zdołał wykonać zakrętu i uderzył nogą w fundament, co spowodowało poważny uraz ciała.

*Widok na północną część terenu wyznaczonego do lądowania. Żółtą strzałką wskazany fragment fundamentu, z którym zderzył się skoczek*

Skoczek, który uległ wypadkowi z ledwością doleciał do wyznaczonego terenu i manewry do lądowania wykonywał bez zapasu wysokości, co ograniczało możliwość oceny miejsca przyziemia szczególnie, że skoczek miał niewielkie doświadczenie w pilotażu używanej przez siebie czaszy spadochronu. Gdyby ten skoczek miał możliwość podejścia do lądowania z dłuższej prostej, to według oceny Komisji miałby szansę zauważyć stosunkowo niewielką przeszkodę, jaką stanowił fragment fundamentu i ją ominąć.

**17. Proponowane środki profilaktyczne:** W przypadku organizowania skoków w teren przygodny, rejon planowanego lądowania skoczków powinien zostać odpowiednio zabezpieczony przed dostępem osób postronnych.
