## RAPORT KOŃCOWY

### z badania zdarzenia statku powietrznego o maksymalnym ciężarze startowym nie przekraczającym 2250 kg\*

1. **Rodzaj zdarzenia:** WYPADEK;
2. **Badanie przeprowadził:** PKBWL;
3. **Data i czas lokalny zaistnienia zdarzenia:** 28 czerwca 2009 r., godz. 9:17 LMT;

6. **Rodzaj, typ, znaki rozpoznawcze, właściciel statku powietrznego, użytkownik, opis uszkodzeń<sup>3)</sup>:** Samolot Sky Ranger kategorii UL z silnikiem Rotax 912 UL, znaki rozpoznawcze: SP-SHOP, wytwórca SP: Kompol s.c. seria i nr fabryczny: SKR 0709817, rok budowy: 2008, właściciel prywatny, użytkownik SP – Targor Flight Club. Pozwolenie na wykonywanie lotów ważne do 20.08.2009 r., czynności okresowe po 25 godz. pracy wykonane 18.04.2009 r., Pozwolenie Radiowe PA/1048/08 na używanie pokładowej stacji lotniczej ważne do 25.03.2018 r., ubezpieczenie lotnicze ważne do 31.12.2009 r. Samolot uszkodzony (zniszczone łopaty śmigła, uszkodzenia krawędzi natarcia lewego i prawego skrzydła, uszkodzenia płóciennego poszycia skrzydeł, uszkodzone osłony silnika - dolna i górna, wybudowana chłodnica, niewielkie uszkodzenia przedniej nogi);

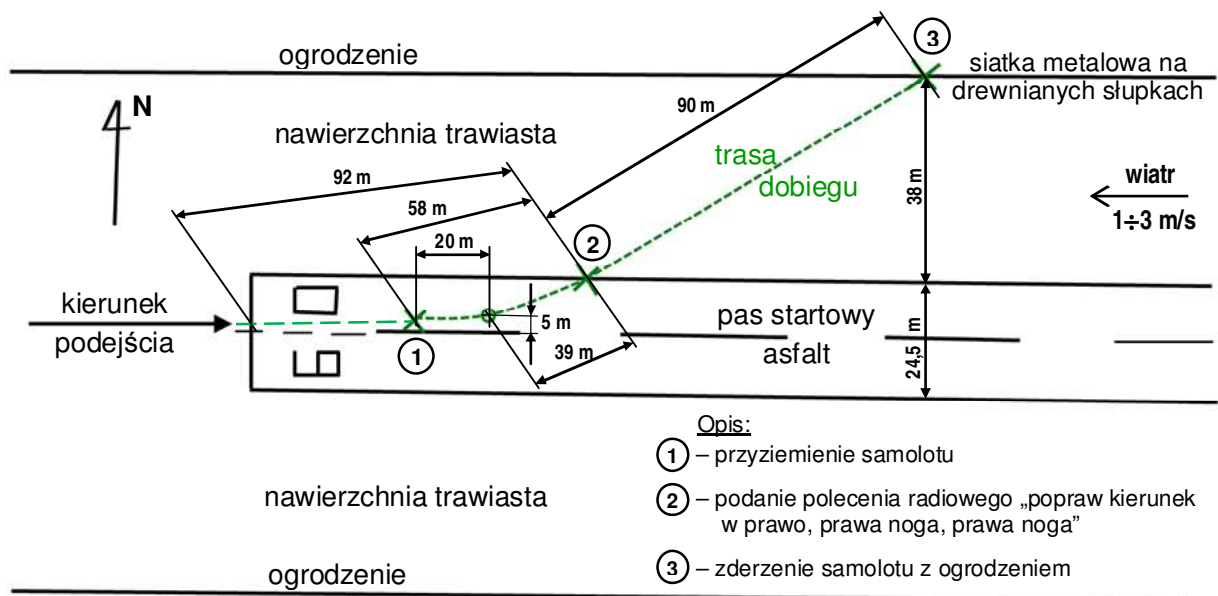
- 13. Obrażenia załogi i pasażerów<sup>9)</sup>:** Bez obrażeń;
- 14. Opis przebiegu i analiza zdarzenia<sup>10)</sup>:** W dniu wypadku, tj. 28 czerwca 2009 r., uczeń-pilot szkolący się do Świadectwa Kwalifikacji Pilota Samolotu Ultralekkiego (UAP) wykonał z instruktorem szkolącym 5 lotów kontrolnych na zadanie AI/9 „Loty samodzielne i sprawdzające po kręgu” wg Programu Szkolenia na Samolotach Ultralekkich z 2008 r. Loty te rozpoczęły się o godz. 7:40 i zakończyły o godz. 8:14 czasu lokalnego (LMT); wg instruktora były „wykonane bez odchyłeń i większych błędów”. Instruktor stwierdził, że uczeń-pilot może wykonywać dalsze loty samodzielne. Loty te uczeń-pilot rozpoczął, po 50 min. przerwie, o godzinie 9:04 (LMT). Starty odbywały się na samolocie Sky Ranger o znakach SP-SHOP z lądowiska Grądy (EPGY) z drogi startowej „09” o nawierzchni asfaltowej. Uczeń-pilot pierwszy lot samodzielny wykonał bez uwag. W drugim samodzielnym locie start i budowa lewego kręgu oraz podejście do lądowania nie budziły żadnych zastrzeżeń. Lot był stabilny, podejście odbywało się z wypuszczonymi klapami  $15^\circ$ , przy prędkości około 90 km/h. Według oświadczenia instruktora uczeń wyrównanie rozpoczął na prawidłowej wysokości, ale przyziemienie wykonał jednocześnie na trzy koła z odbiciem (wysokość „kangura” ok. 0,5 m). Po około 20 m (rys.1) samolot stracił kierunek w lewo względem osi pasa. Uczeń-pilot zdeorientowany odbiciem samolotu po przyziemieniu i mimo poleceń kierującego lotami o utrzymaniu kierunku dobiegu, nie zareagował. W związku z tym, gdy samolot znalazł się na krawędzi utwardzonego pasa, kierujący lotami wydał przez radio polecenie „popraw kierunek w prawo, prawa noga, prawa noga”. Pomimo wyraźnego odebrania przez radio tego polecenia uczeń-pilot nie skorygował kierunku w prawo i na dobiegu, bez poprawy kierunku, po przełożeniu części trawiastej lądowiska zderzył się z przeszkodą – ogrodzeniem lądowiska. Wg oświadczenia ucznia-pilota zbyt późno użył hamulca, w wyniku czego doszło do zderzenia lewego skrzydła z ogrodzeniem siatkowym, a po obrocie samolotu – uderzenia pracującego śmigła w drewniany słup ogrodzenia. Zdarzenie nastąpiło o godz. 9:17 (LMT). Uczeń-pilot wyłączył zapłon (wyłącznik zapłonu), następnie stacyjką – główny obwód zasilający instalacji elektrycznej. Po rozpięciu pasów bezpieczeństwa opuścił samolot o własnych siłach. Nie odniósł jakichkolwiek obrażeń oraz nie zgłaszał żadnych dolegliwości; pomoc medyczna była zbędna. Po zdarzeniu, ok. godz. 10:00, powiadomiono telefonicznie PKBWL o zaistniałym wypadku oraz uzgodniono dalsze działania. Wezwani na miejsce zdarzenia funkcjonariusze Wydziału Ruchu Drogowego przebadali alkotestem ucznia-pilota oraz instruktora szkolącego na zawartość alkoholu w wydychanym powietrzu – wynik 0,00 mg/l.

Rys 1. Schemat końcowej fazy lądowania samolotu Sky Ranger SP-SHOP w dn. 28.06.2009 r.

Według oceny Komisji nieuzasadnione było podejście do lądowania ucznia-pilota na klapach 15°. Przez to miał zbyt mały kąt podejścia oraz zwiększoną prędkość przyziemienia, co sprzyjało odbiciu samolotu od nawierzchni pasa. Uczeń-pilot wyrównanie zakończył zbyt nisko, przyziemiając samolot bez wytrzymania, ze zwiększoną prędkością, jednocześnie na trzy koła. Doprowadziło to do niewielkiego odbicia samolotu od nawierzchni pasa i utraty kierunku. Zdezorientowany tą sytuacją uczeń-pilot miał problem z utrzymaniem właściwego kierunku dobiegu po powtórnym przyziemieniu. Zdaniem Komisji uczeń-pilot miał możliwość wyhamowania samolotu tocząc się po trawiastej nawierzchni lądowiska na długości ok. 90 m, ale zbyt późno użył hamulców lub też w ogóle nie hamował (brak śladów hamowania). Zderzenie samolotu z ogrodzeniem lądowiska było skutkiem błędów, których uczeń-pilot nie potrafił skorygować. Popełnione błędy świadczą o braku utrwalonych nawyków przy poprawianiu błędów lądowania (brak reakcji ucznia-pilota na utratę kierunku samolotu podczas dobiegu oraz brak skutecznego hamowania).

1. Dalsze szkolenie ucznia-pilota poprzedzić wykonaniem lotów szkolnych z instruktorem w zakresie i liczbie umożliwiającej utrwalenie właściwych nawyków w szczególnych przypadkach podczas lądowania i startu samolotu;
2. **Zalecenie nr 2009-026: Ośrodek Szkolenia Lotniczego FTO Targor Flight Club -** Rozważyć wprowadzenie modyfikacji programu szkolenia podstawowego na samolotach w zakresie szkolenia osób posiadających doświadczenie w lotach na motolotniach.
