ILUSTRACJE

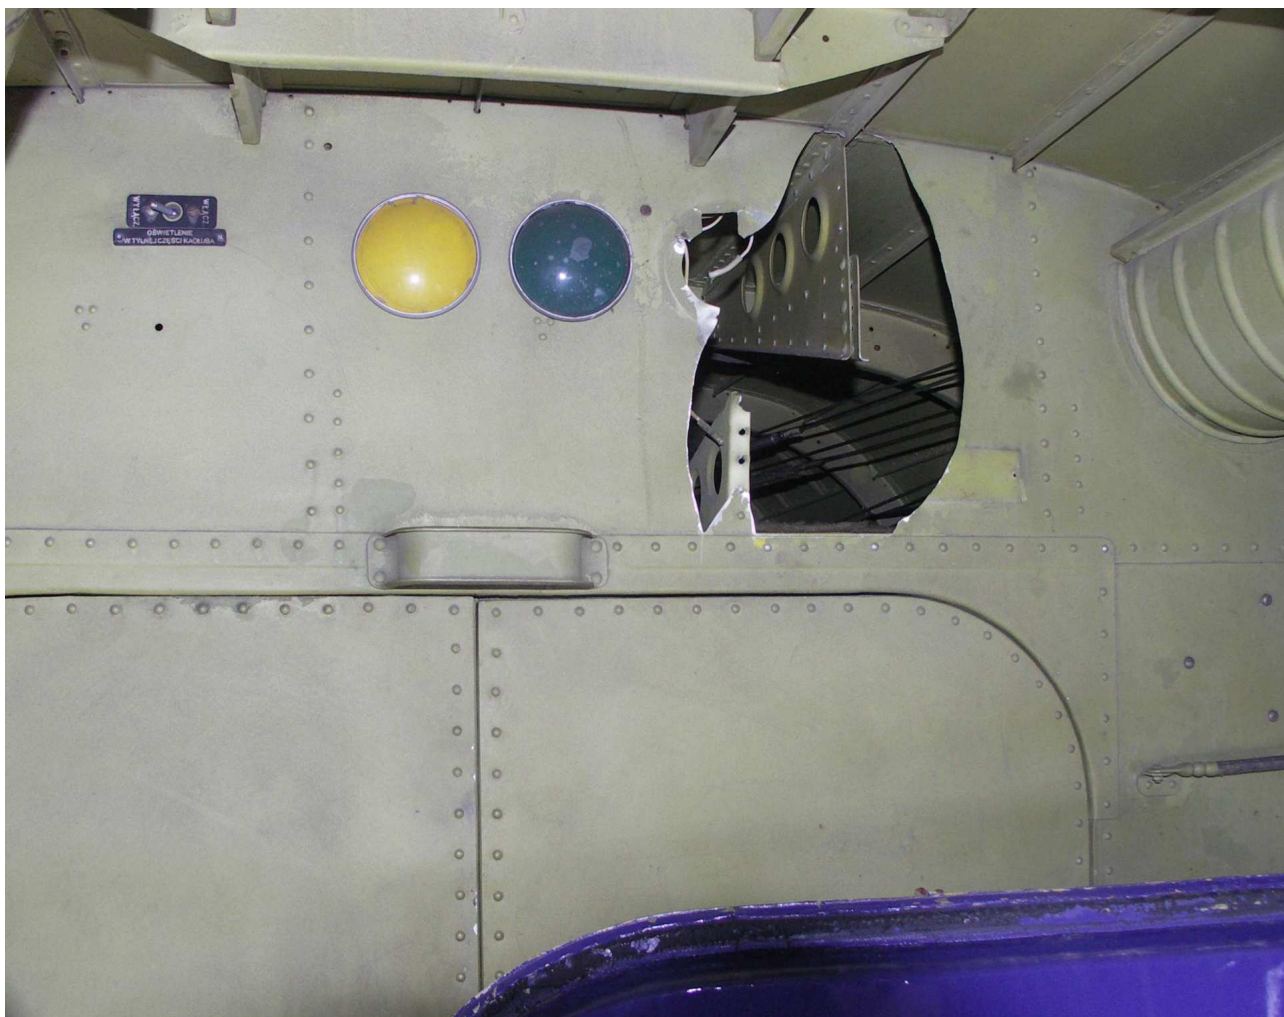
1 – Ogólny widok uszkodzonej wręgi od strony kabiny transportowo-desantowej – widoczne wyrwanie znacznego fragmentu ścianki wręgi wraz z lampką sygnalizacyjną czerwoną.

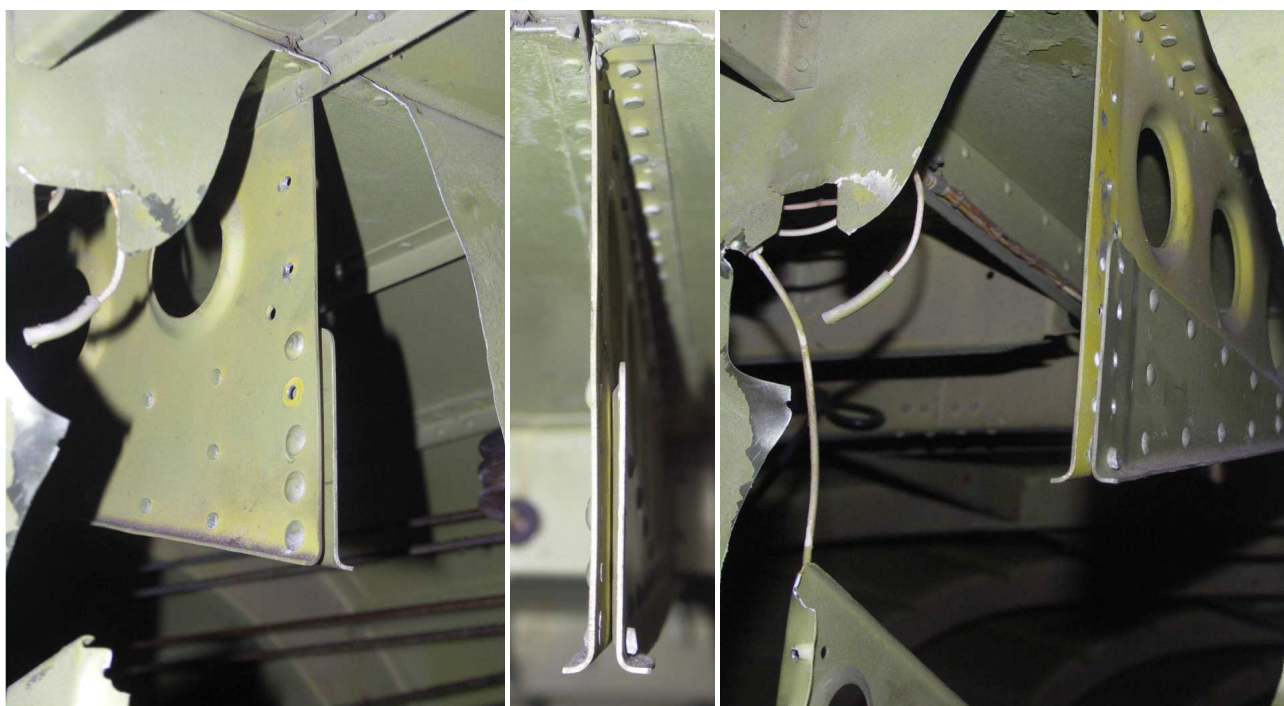
2, 3, 4 – Zbliżenia na elementy struktury kadłuba w rejonie uszkodzenia – widoczne elementy wzmacniające zamocowanie linek pozostałe w kadłubie.

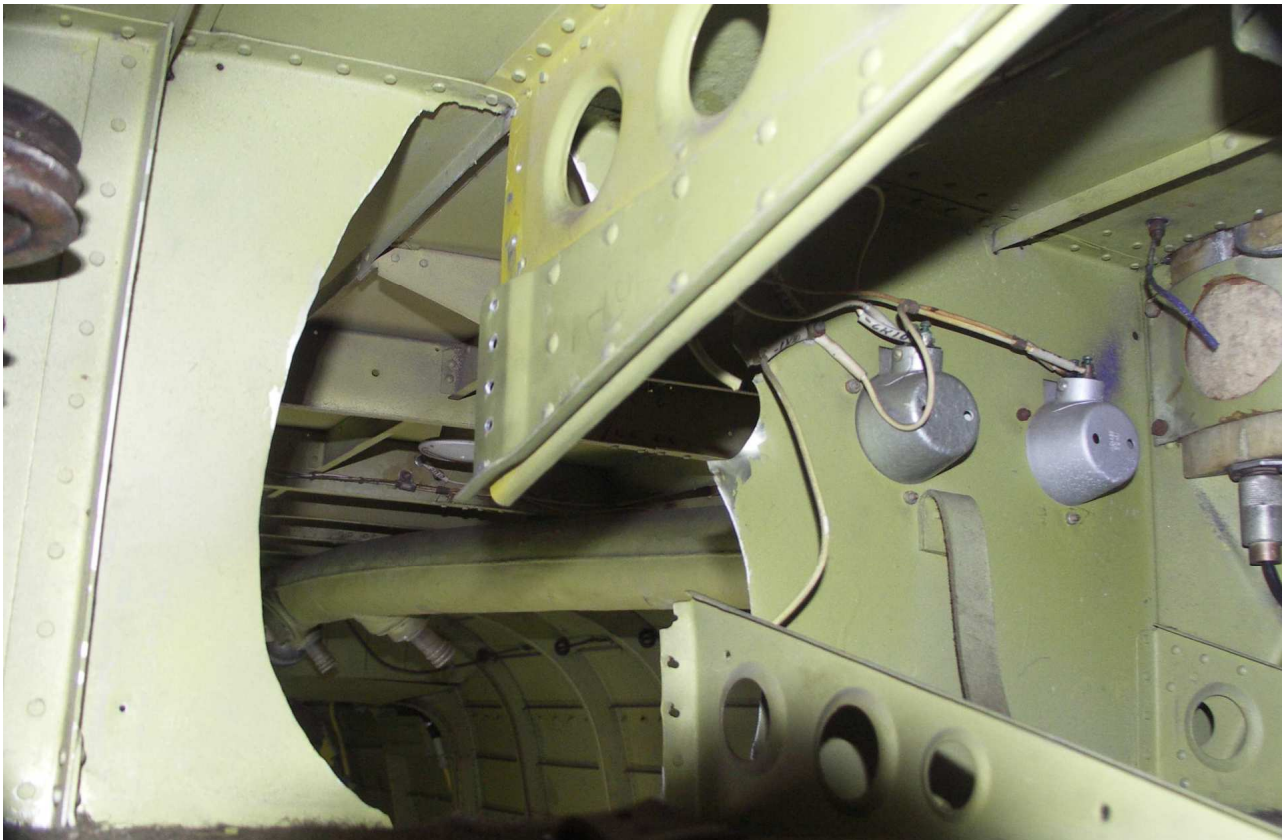
5 – Ogólny widok uszkodzonej wręgi od strony tylnej części kadłuba – widoczne wyrwanie znacznego fragmentu ścianki wręgi wraz z lampką sygnalizacyjną czerwoną oraz elementy wzmacniające zamocowanie linek pozostałe w kadłubie.

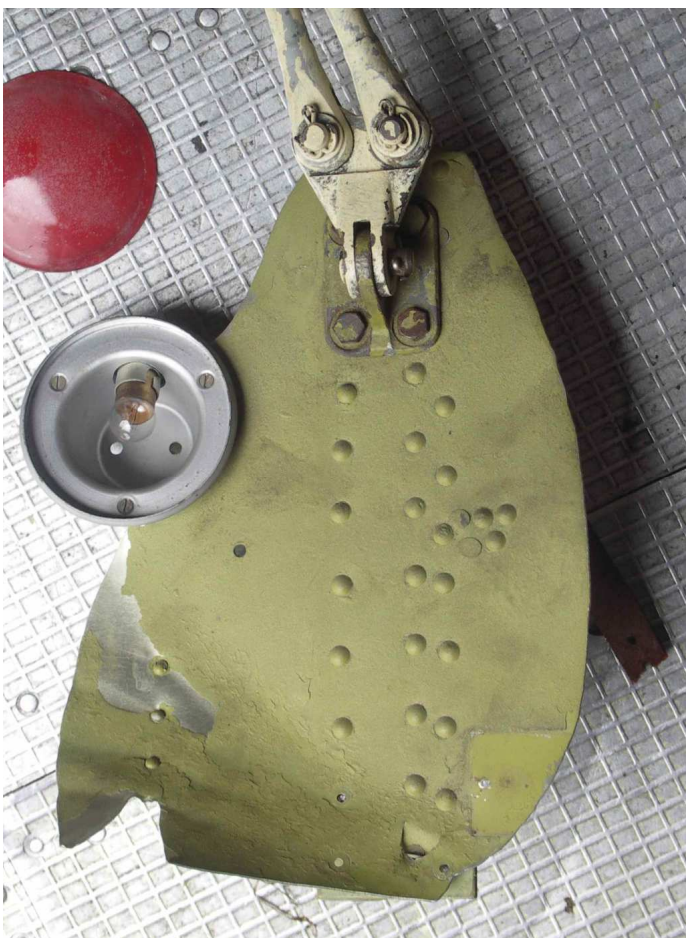
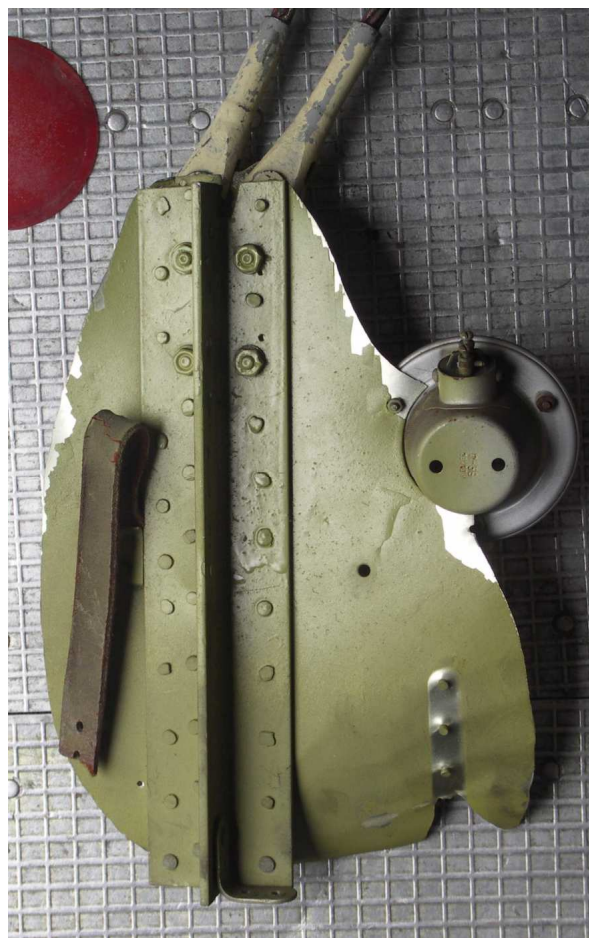
6, 7 – Wyrwany fragment ścianki wręgi wraz z zamocowaniem linek desantowych i wzmacnieniem: po lewej od strony kabiny, po prawej od strony tylnej części kadłuba

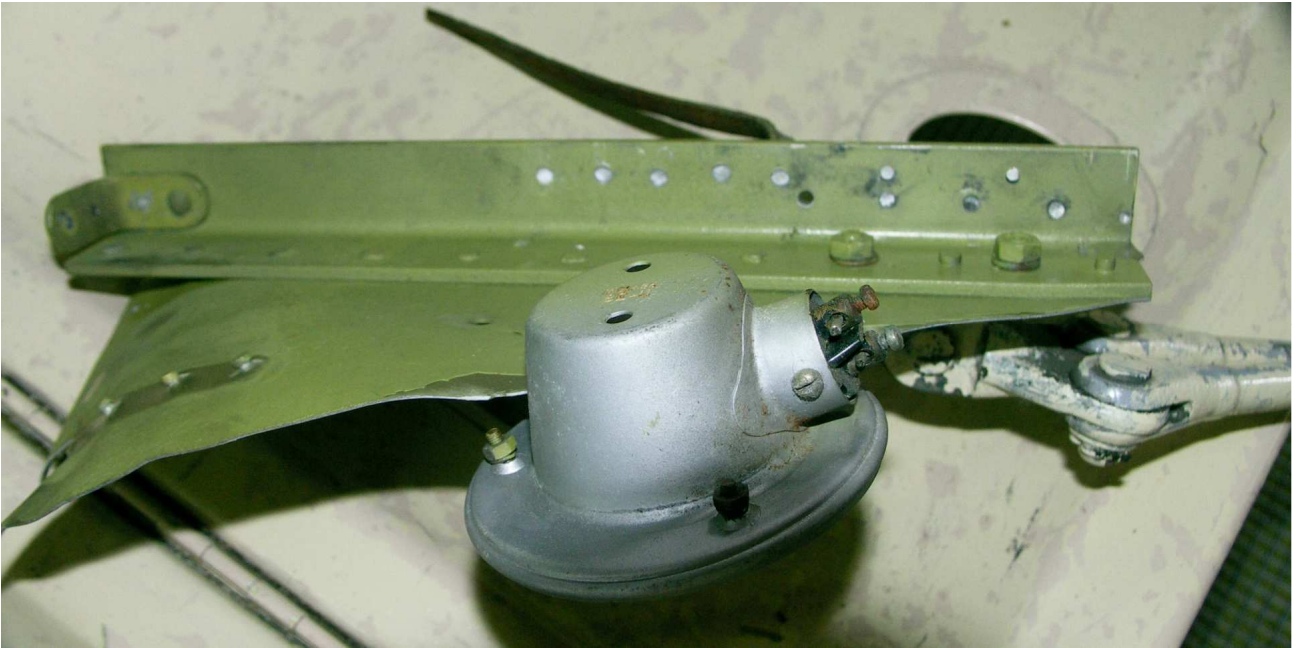
8 – Wyrwany fragment ścianki wręgi wraz z zamocowaniem linek desantowych i wzmocnieniem, widoczna jego lewa strona. Zwracają uwagę rdzenie ściętych nitów, widoczne w otworach we wzmocnieniu – srebrzysty kolor odróżnia je od pozostałych części.

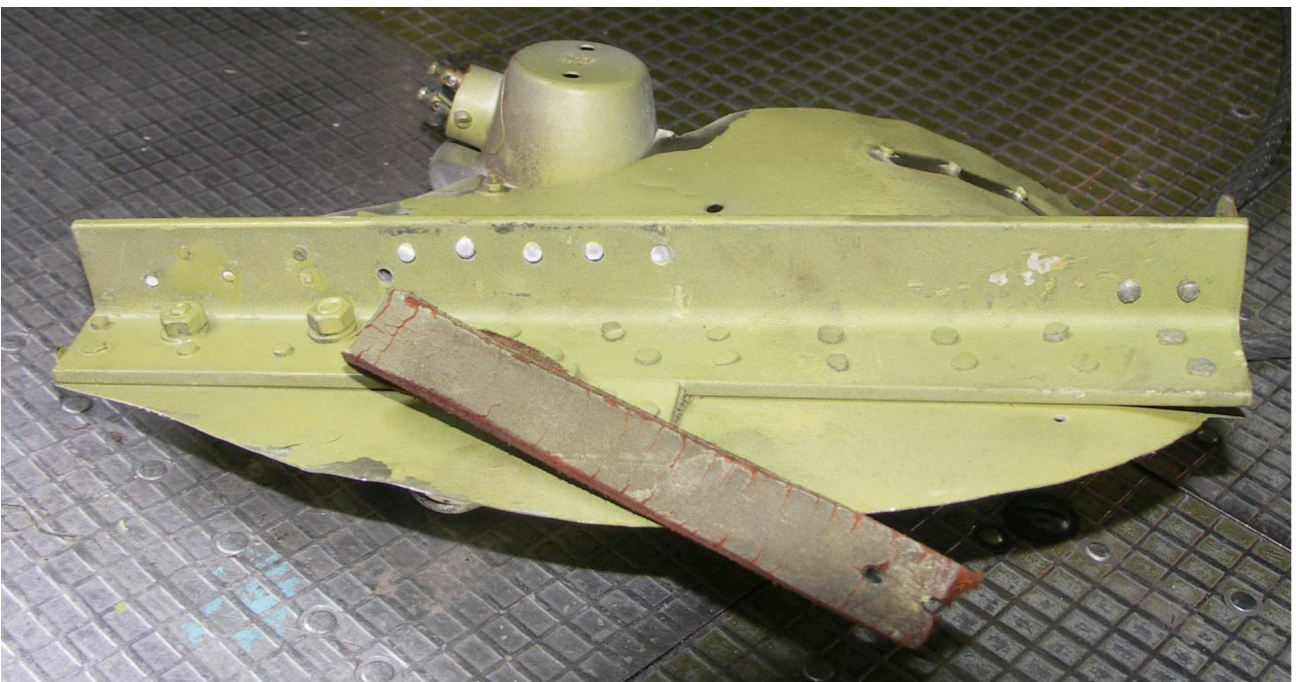
9 – Wyrwany fragment ścianki wręgi wraz z zamocowaniem linek desantowych i wzmocnieniem, widoczna jego prawa strona. Zwracają uwagę rdzenie ściętych nitów, widoczne w otworach we wzmocnieniu – srebrzysty kolor odróżnia je od pozostałych części.

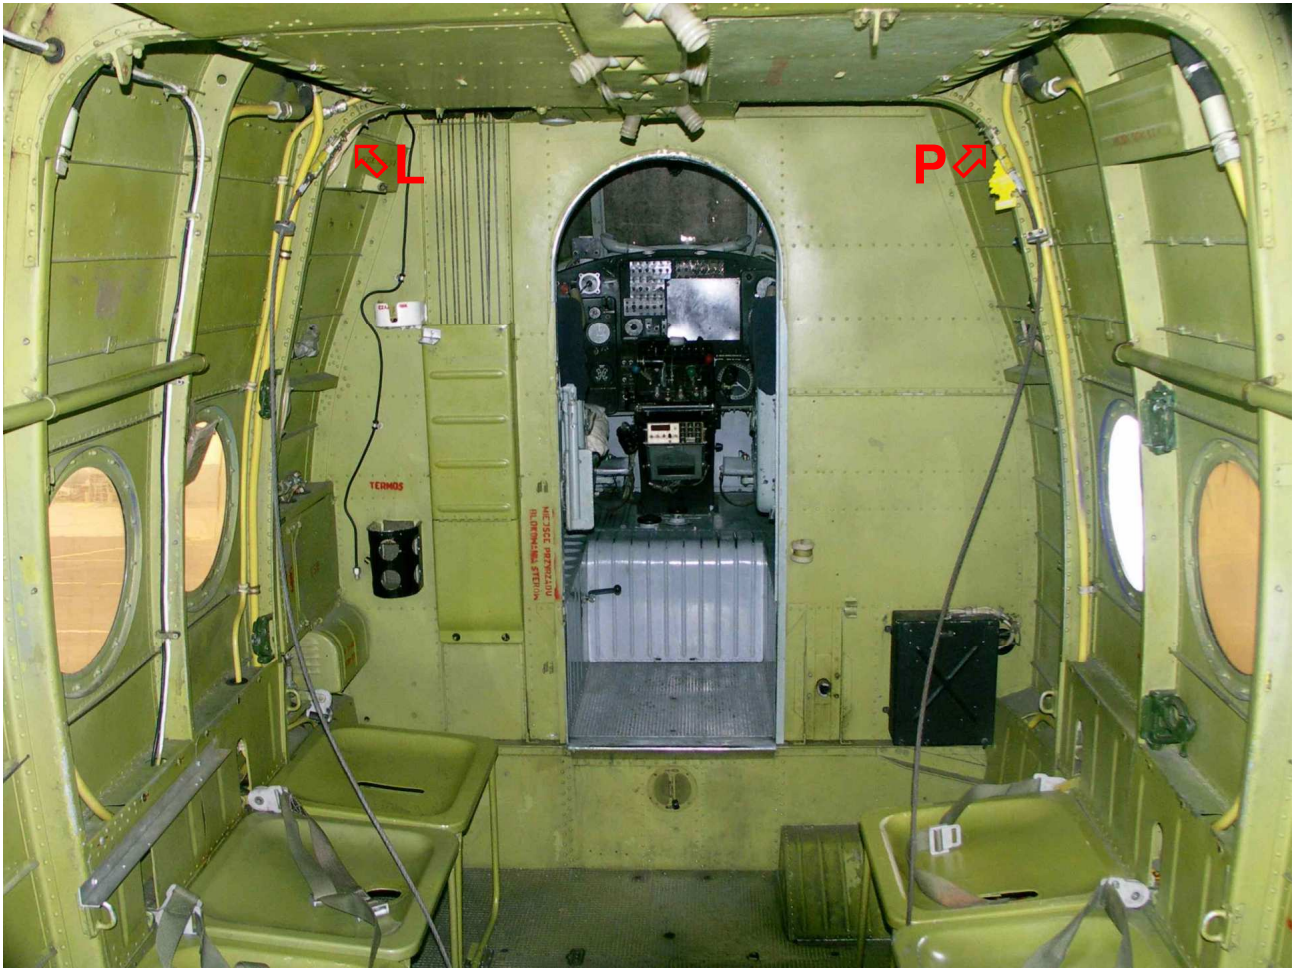
10 - Wnętrze kabiny ładunkowo-desantowej, strzałkami wskazane umiejscowienie przednich zamocowań linek desantowych (L - lewa, P - prawa).

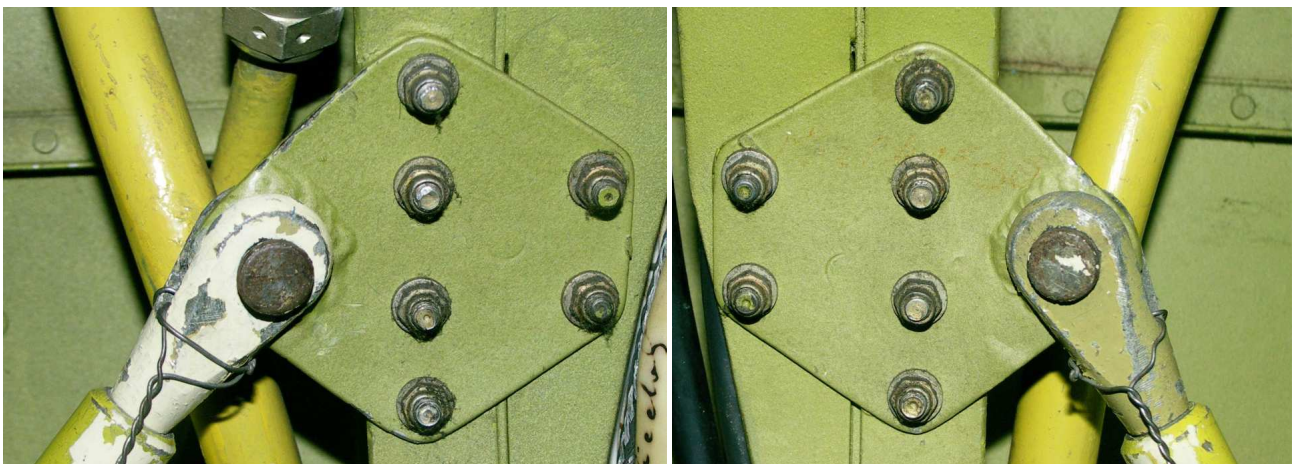
11, 12 - Przednie zamocowania linek desantowych na wrędze kadłuba: po lewej - lewe, po prawej - prawe. Brak widocznych uszkodzeń.
