**MINISTERSTWO INFRASTRUKTURY
PAŃSTWOWA KOMISJA BADANIA WYPADKÓW LOTNICZYCH**

RAPORT KOŃCOWY

zdarzenie nr: 440/09

statek powietrzny: samolot Cessna 172S, SP-ZAP

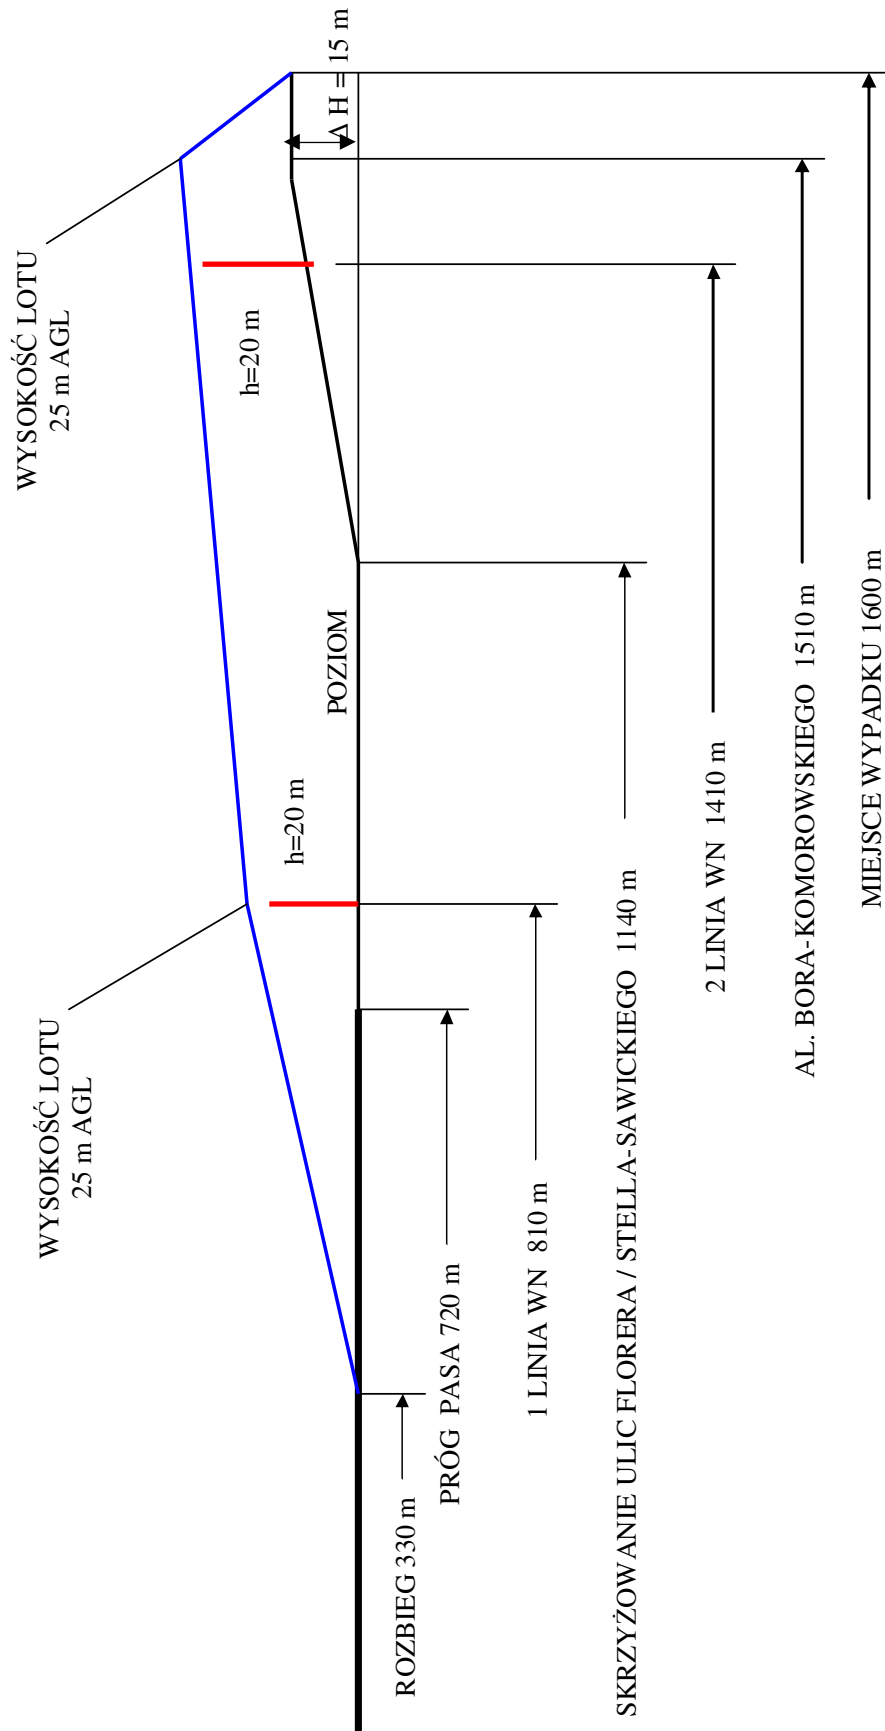
PRZEKRÓJ PIONOWY TRASY LOTU SAMOLOTU C172S, SP-ZAP, KRAKÓW 28.06.2009R.

Kąt wznoszenia wynosił $\arctan(25/480)=2.98^\circ$. Przy założeniu z wystarczającym przybliżeniem, że prędkość samolotu po torze wynosiła ok. 50 węzłów tj. ok. 93 km/h (ok. 26 m/s) to średnia prędkość wnoszenia samolotu na odcinku od oderwania do przeletu nad linią WN wynosiła $26 \text{ m/s} * \sin(2.98^\circ)=1.35 \text{ m/s}$. Z obserwacji zapisu obrazu z aparatu fotograficznego dokonanego z bloku na osiedlu Oświecenia wynika, że samolot po przelecie nad linią WN nie wznosił się a chwilami nawet zmniejszał

wysokość (Rys. 18 w albumie ilustracji). Jednak z dokładniejszej analizy (Rysunek na stronie 16) różnicy wysokości miejsca startu i upadku samolotu, która wynosi $233-218=15$ m oraz uwzględniając fakt, że samolot przeleciał nad drugą linią WN znajdującą się po południowej stronie Al. Bora Komorowskiego to w momencie rozpoczęcia drugiego zakrętu wysokość nad powierzchnią ziemi wynosiła ok. 25 m. Wynika stąd, że od przelecenia nad pierwszą linią WN tuż po starcie do momentu wejścia w drugi zakręt samolot wznosił się ok. 15 metrów. Po uwzględnieniu czasu lotu, od chwili przelecenia nad linią WN na końcu pasa do momentu rozpoczęcia drugiego zakrętu nad Aleją Bora-Komorowskiego, wynoszącego ok. 25 sek. obliczeniowa średnia prędkość wznoszenia wynosi $15/25=0.6$ m/s. Podczas wznoszenia po oderwaniu się od pasa pilot skierował samolot lekko w lewo, prawdopodobnie żeby przelecieć nad linią energetyczną w najniższym miejscu pomiędzy słupami. Podczas wykonywania zakrętu w lewo samolot zmniejszył prędkość wznoszenia w wyniku zwiększonego zapotrzebowania mocy potrzebnej do utrzymania lotu poziomego w zakręcie. Po zakończeniu zakrętu samolot kontynuował wznoszenie, ale z mniejszą prędkością pionową. Lot odbywał się pod wiatr i w kierunku wznoszącego się terenu. Przy różnicy wysokości terenu w tym miejscu (w kierunku wiatru) wynoszącym 25 m na odległości 1000 m składowa pionowa przy wietrze 5 m/s wynosiłaby $25/1000*5=0.125$ m/s, co mogło zmniejszyć prędkości wznoszenia samolotu.

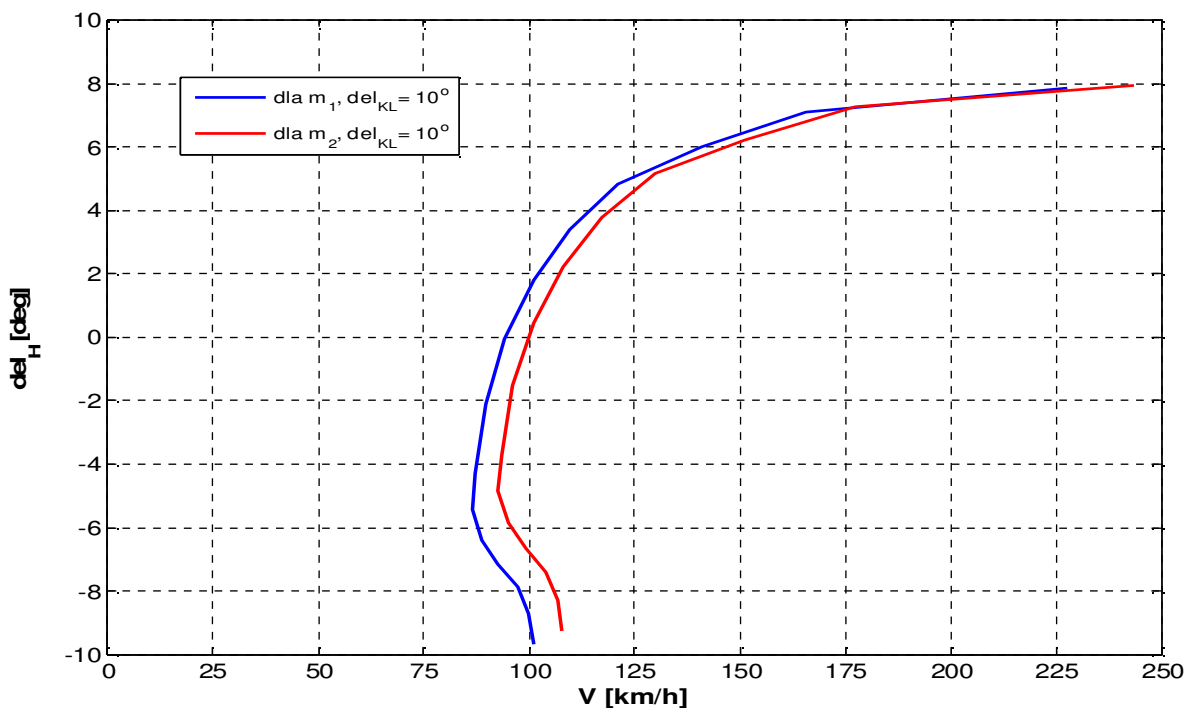
Rys. 1 Kąt wychylenia steru wysokości do równowagi w funkcji prędkości lotu dla samolotu C172S dla masy $m_1=1156$ kg i klap wychylonych o kąt 10° (kolor niebieski) oraz dla masy $m_2=1327$ kg i klap wychylonych o kąt 10° (kolor czerwony) w warunkach panujących w czasie zaistnienia wypadku.

Na Rys. 1 przedstawiono wyniki obliczeń kąta wychylenia steru wysokości dla zapewnienia równowagi podłużnej samolotu odpowiednio w funkcji kąta natarcia i prędkości lotu. W locie pomiarowym zrealizowanym dla masy m_1 prędkość minimalna została osiągnięta przy wychyleniu steru wysokości o kąt ok. -3° . Odczytany z Rys. 1 (kolor niebieski) wynosi ok. -5° , co stanowi niewielką rozbieżność pomiędzy obliczeniami, a pomiarem w locie. Z analizy wykresów (Rys 1 i Rys 12 w Zał. 2) dla masy m_2 (kolor czerwony) wyraźnie wynika, że w krytycznym locie, założona w nietypowy sposób blokada sterów wprawdzie ograniczała wychylenie steru wysokości w dół ale nie stanowiła przeszkody w sterowaniu podłużnym samolotu. Blokada ograniczała wychylenie steru wysokości o kąt większy od $+12^\circ$. Jest to wielkość leżąca poza zakresem statycznego sterowania samolotem będącego w konfiguracji jak podczas zaistnienia wypadku. Stąd pierwsza hipoteza nie znalazła potwierdzenia.

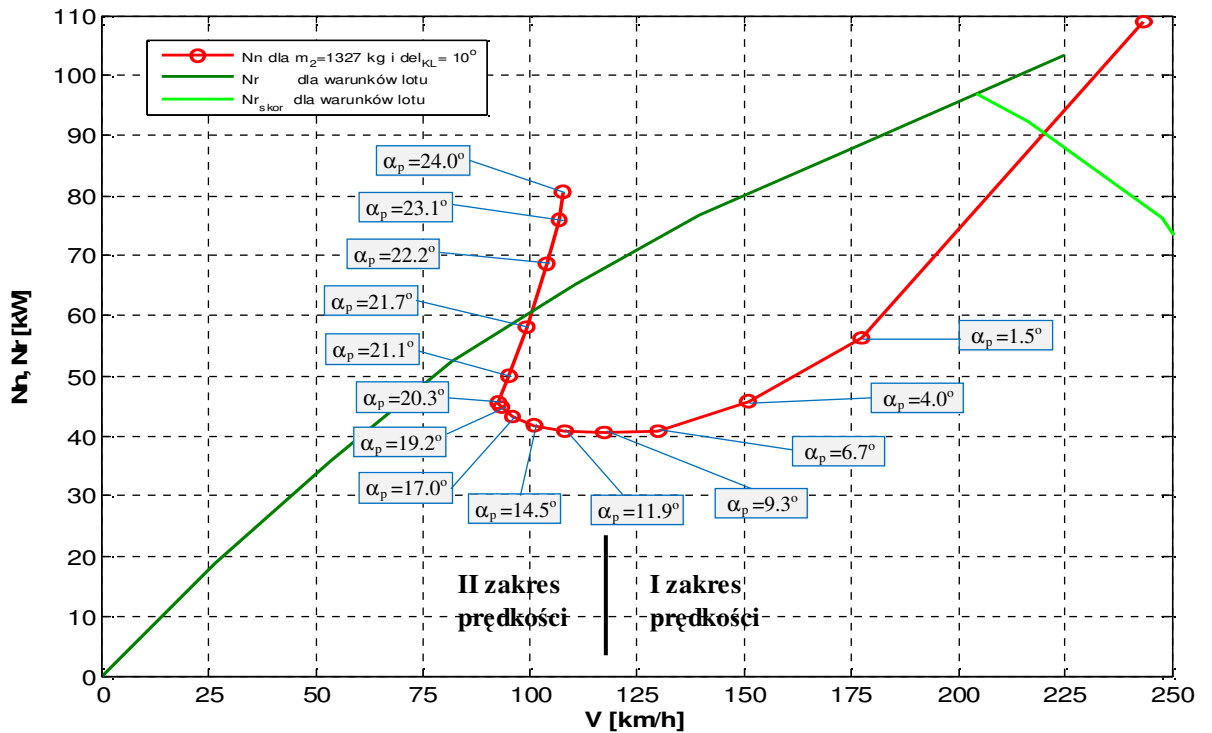
Rys. 2 Moc niezbędna N_n do lotu poziomego, moc rozporządzalna N_r w funkcji prędkości lotu dla samolotu C172S dla masy $m_2=1327$ kg, klap wychylonych o kąt 10° w warunkach panujących w czasie zaistnienia wypadku. Dodatkowo naniesione są wartości kątów natarcia.

Z analizy kątów natarcia na Rys. 2 wynika, że po przekroczeniu maksymalnego kąta natarcia bardzo małym przyrostom kąta odpowiada znaczny przyrost mocy niezbędnej do lotu poziomego, co bezpośrednio przenosi się na znaczne zmniejszenie uzyskiwanej prędkości wznoszenia. Geometryczne pomiary wykonane na obrazie zarejestrowanym przy pomocy kamery wykazały, że w krytycznym locie kąt natarcia cięciwy przykadłubowej skrzydła wynosił ok. 20° . Na Rys. 2 obliczony kąt natarcia przy prędkości minimalnej wynosi 20.3° . Przy uwzględnieniu 5% dokładności obliczeń minimalny błąd wynosi $\pm 1^\circ$ stąd samolot mógł także lecieć na kącie natarcia równym 19° lub 21° , a są to według obliczeń kąty około krytyczne (pod i nad krytyczne). Z obliczeń prędkości wznoszenia w funkcji prędkości lotu przedstawionych na Rys. 3 wynika, że samolot może lecieć przy prędkości większej od minimalnej (92.7 km/h) np. ok. 96 km/h na dwóch kątach natarcia: mniejszym wynoszącym ok. 17° z prędkością wznoszenia wynoszącą ok. 1.2 m/s i na większym kącie natarcia wynoszącym ok. 21.1° z prędkością wznoszenia 0.5 m/s.

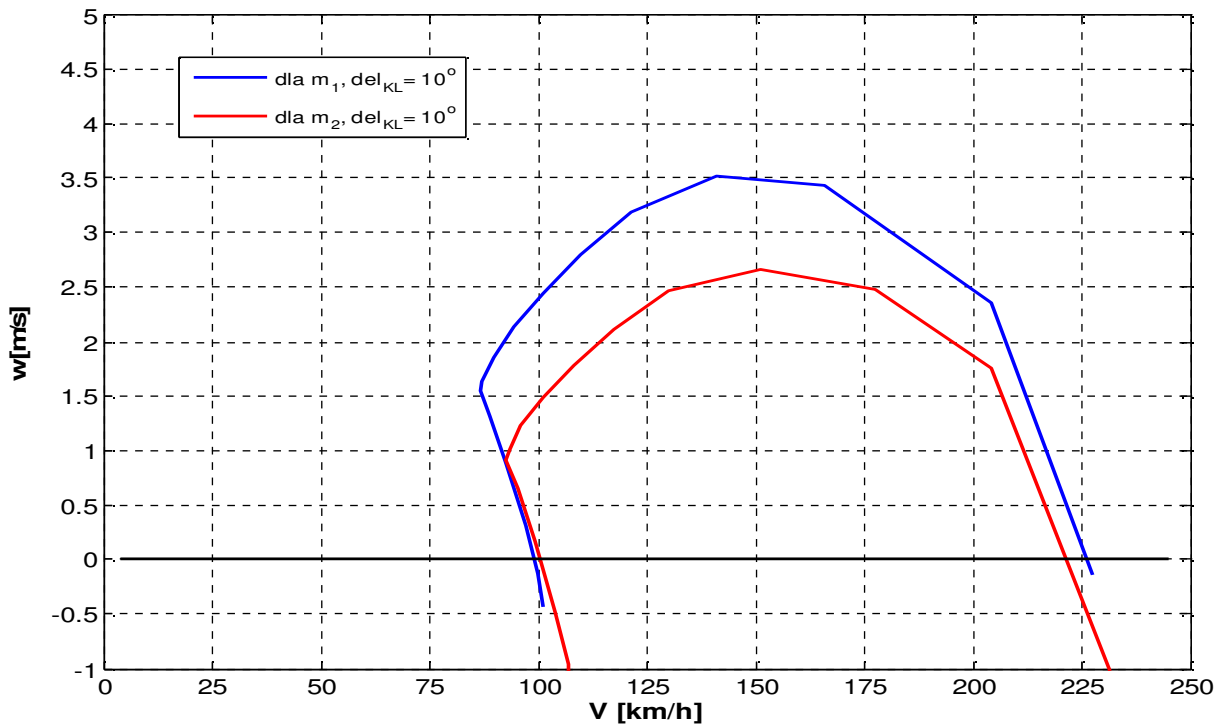
Rys. 3 Prędkość wznoszenia w funkcji prędkości po torze dla warunków jak na Rys. 2

Z tego samego wykresu można odczytać, że przy prędkości minimalnej wynoszącej 92.7 km/h obliczeniowa prędkość wznoszenia samolotu w konfiguracji i ciężarze jak podczas zaistnienia wypadku wynosi 0.913 m/s.
