RAPORT KOŃCOWY

z badania zdarzenia statku powietrznego o maksymalnym ciężarze startowym nie przekraczającym 2250 kg*

1. **Rodzaj zdarzenia:** WYPADEK
2. **Badanie przeprowadził:** PKBWL
3. **Data i czas lokalny zaistnienia wypadku:** 29 czerwca 2009 r. godzina 19.45 LMT
4. **Miejsce startu i zamierzonego lądowania¹⁾:** lotnisko EPRP
5. **Miejsce zdarzenia²⁾:** użytkowa część lotniska EPRP, rejon stanowisk postojowych dla samolotów.

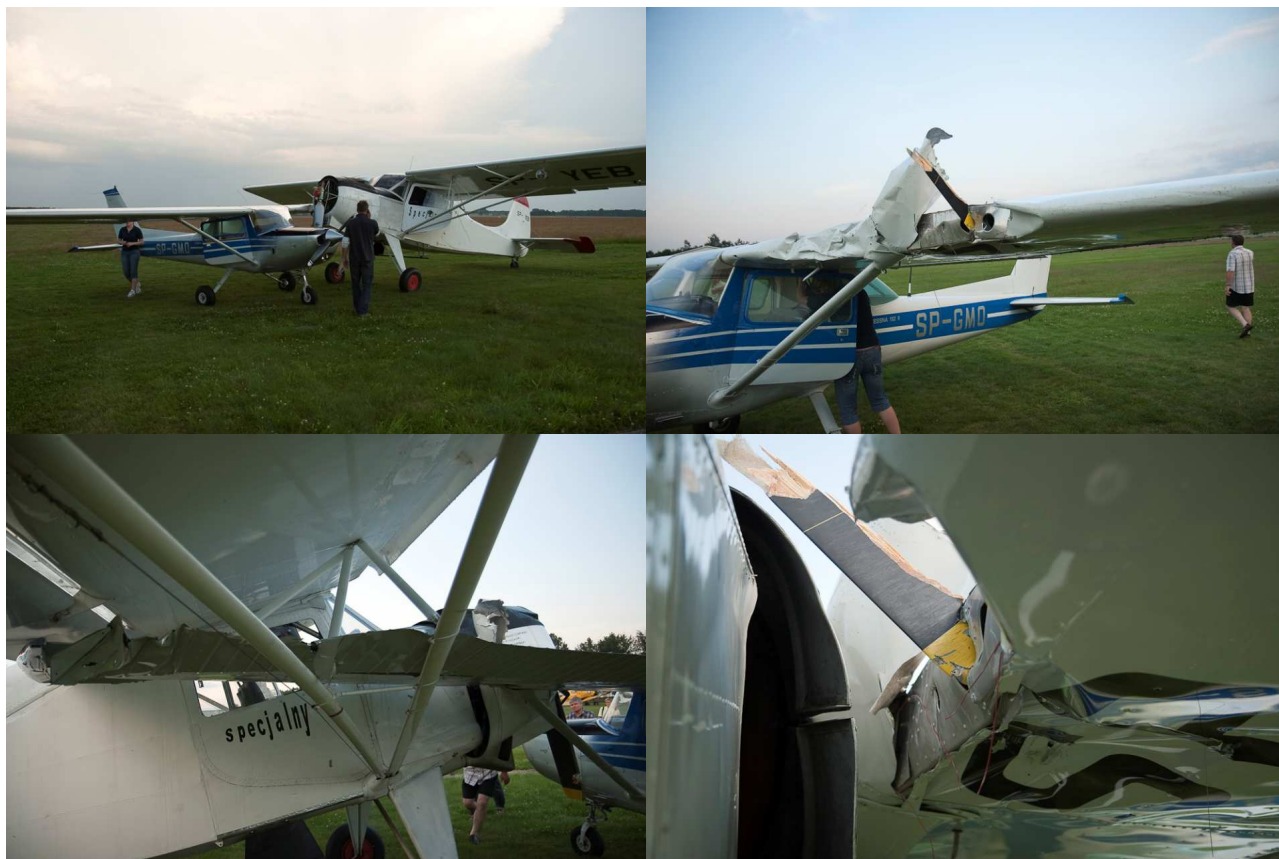
6. **Rodzaj, typ, znaki rozpoznawcze, właściciel statku powietrznego, użytkownik, opis uszkodzeń³⁾:**
 - a) SAMOLOT, PZL101 A Gawron, SP-YEB, Aeroklub PLL LOT. USZKODZENIA: śmigło, prawa strona osłony silnika, zastrzał pomocniczy prawego skrzydła, wgniecenia pokrycia kadłuba po prawej stronie w rejonie kabiny, uszkodzona kłapa prawego skrzydła.

b) SAMOLOT, Cessna C-152, SP-GMO, EADS PZL „Warszawa-Okęcie” S.A.,
USZKODZENIA: lewe skrzydło (wraz z dźwigarem i z zastrzałem)

Fot.1 Widok miejsca wypadku oraz uszkodzeń samolotów

Po przeprowadzeniu analizy, Komisja przyjęła, że przyczyną kolizji samolotów Cessna-152 i PZL-101A była niewłaściwie prowadzona obserwacja przestrzeni przed samolotem przez kołujących obydwojoma samolotami.
