**MINISTERSTWO INFRASTRUKTURY  
PAŃSTWOWA KOMISJA BADANIA WYPADKÓW LOTNICZYCH**

# **RAPORT KOŃCOWY**

**zdarzenie nr: 473/09**

**Samolot Cessna T182T; SP-IKE**

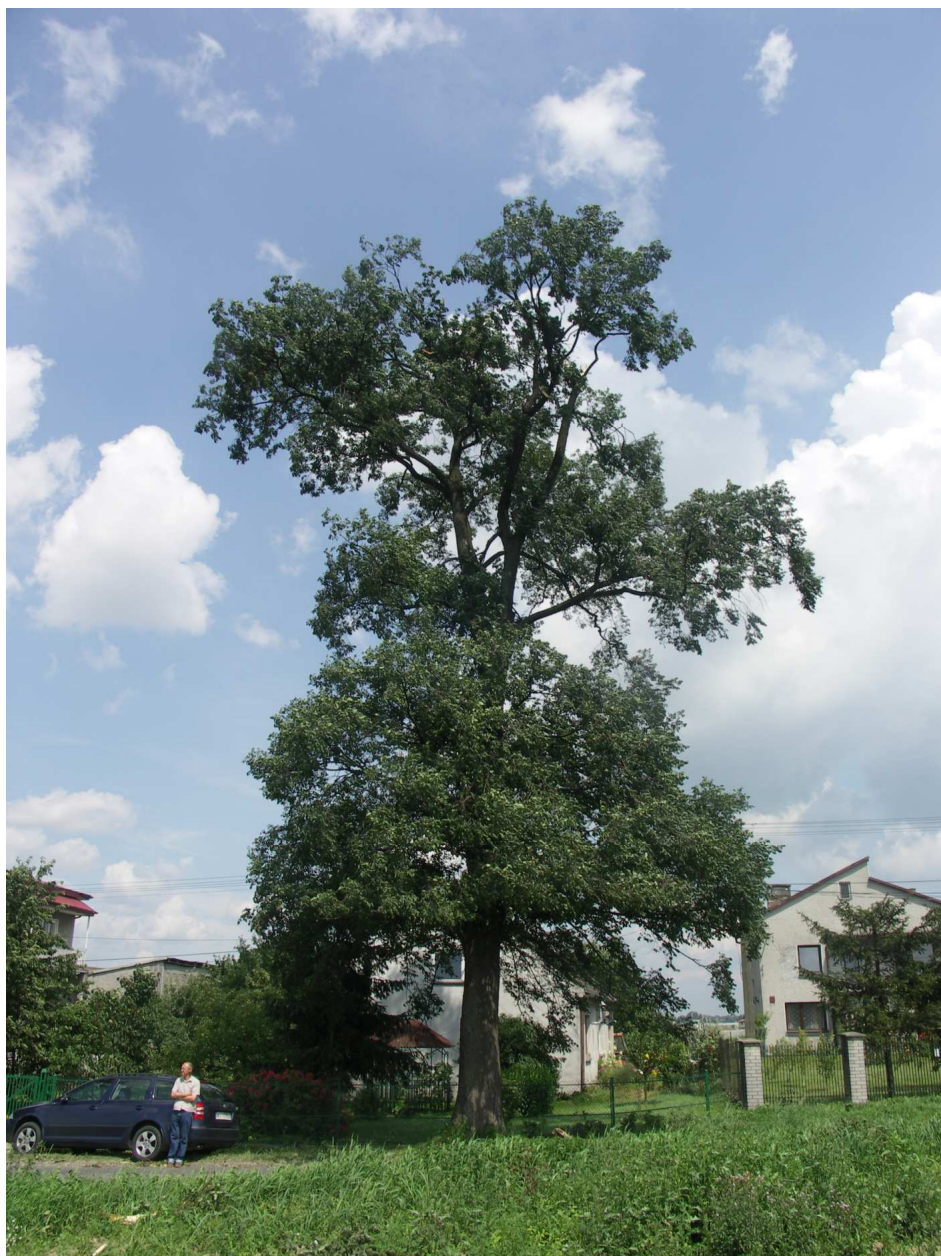
Zniszczeniu uległa górna część korony drzewa.

Wypadek wydarzył się w końcowej fazie podejścia do lądowania na pasie 27L lotniska Pobiednik Wielki (EPKP). Jest to trawiasty pas startów i lądowań o wymiarach 1100 x 50 m, wyposażony w stałe oświetlenie do lotów nocnych. Zderzenie samolotu z rozległą koroną drzewa o wysokości ok. 20 m, nastąpiło na kierunku podejścia i w odległości 488 m od progu pasa 27L. Uszkodzone drzewo i jego lokalizację pokazano na zdjęciu poniżej.

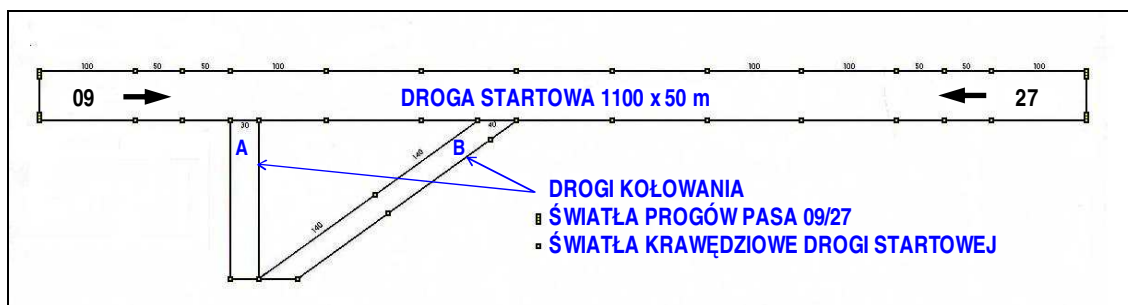
Oświetlenie pasa startów i lądowań 09/27L oraz dróg kołowania pokazano poniżej:

Mimo intensywnego oświetlenia stacji paliw, która jest usytuowana na południowym obrzeżu lotniska, na wschód od budynku portowego, pilot obserwował lampy krawędziowe pasa startów i lądowań oraz lampy progów pasa.
