**ALBUM ILUSTRACJI**  
**z wypadku szybowca SZD-9bis Bocian 1E; SP-3034**  
**13 lipca 2009 r., lotnisko Wrocław-Szymanów [EPWS]**

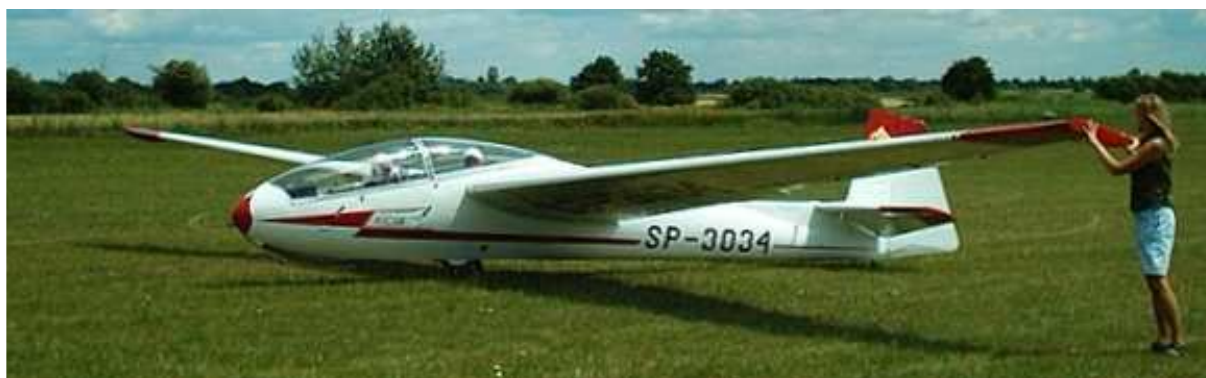
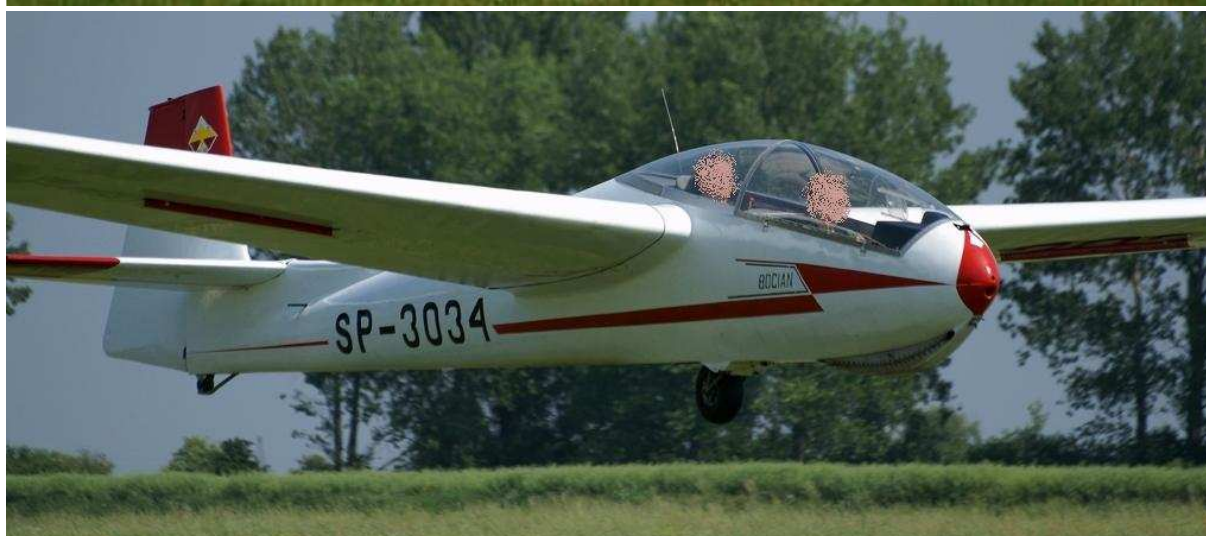
1a, 1b – Szybowiec SZD-9bis Bocian E SP-3034 sfotografowany przed wypadkiem.

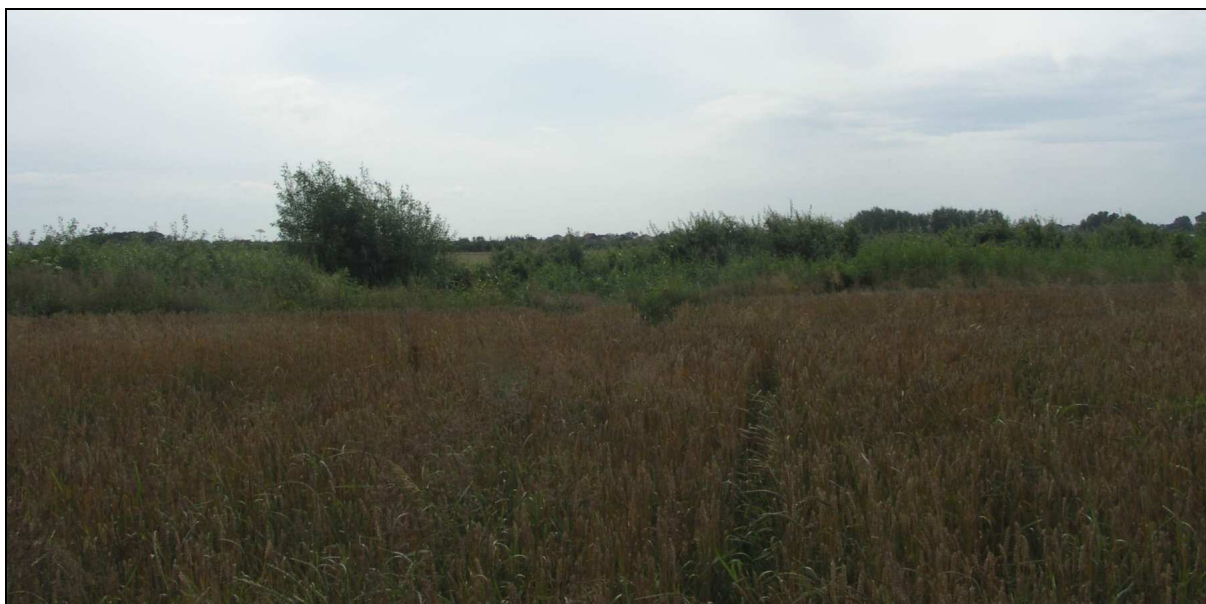
3 – Miejsce wypadku po zabraniu szybowca, widok w kierunku przeciwnym do kierunku nalogu. Widoczne ślady w zbożu.

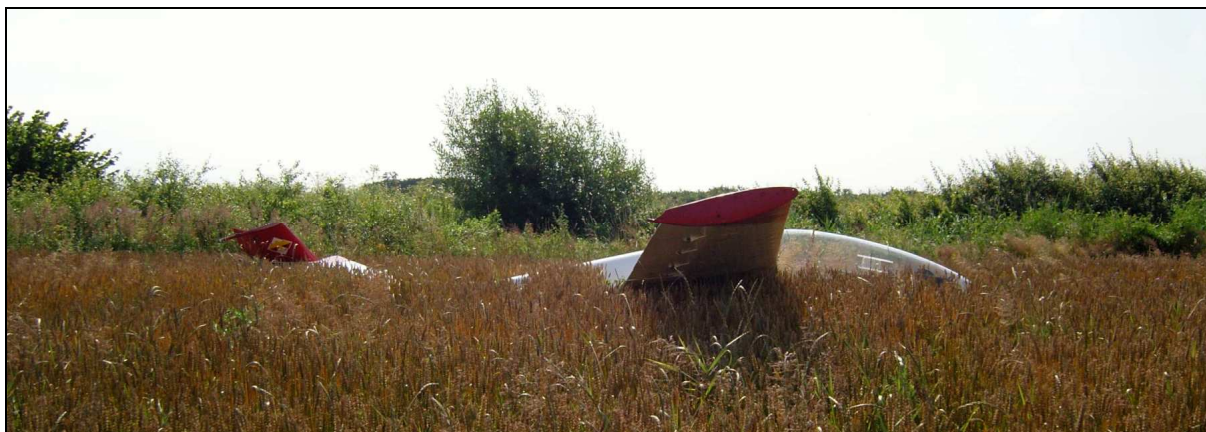
4 – Miejsce wypadku, widok w kierunku przeciwnym do kierunku nalogu. Po prawej stronie kadru widoczne krzewy, o które szybowiec zaczepił lewym skrzydłem, pośrodku - większy krzew, który ominęło prawe skrzydło szybowca.

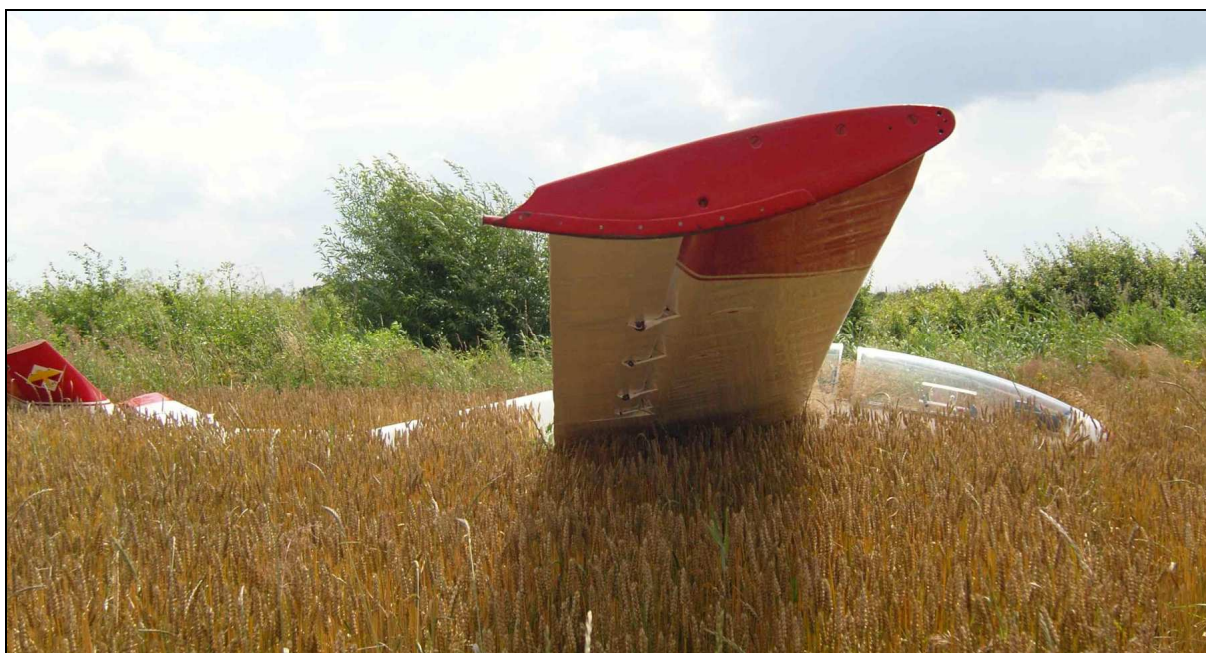
5 – Miejsce wypadku, widok w kierunku przeciwnym do kierunku nalogu – zbliżenie na końcówkę prawego skrzydła.

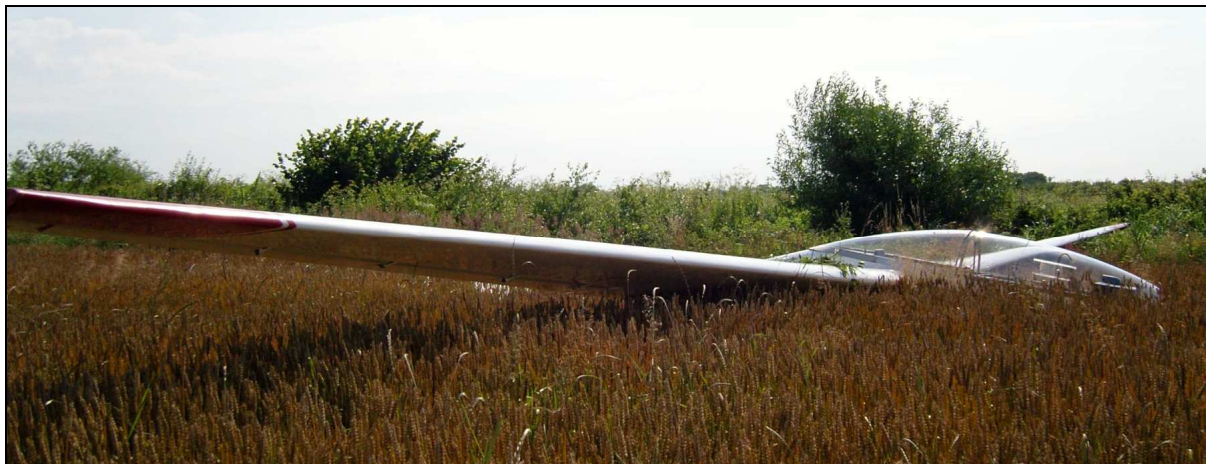
6 – Miejsce wypadku, widok ogólny szybowca. Nad oszkleniem kabiny widoczny większy krzew, który ominęło prawe skrzydło szybowca.

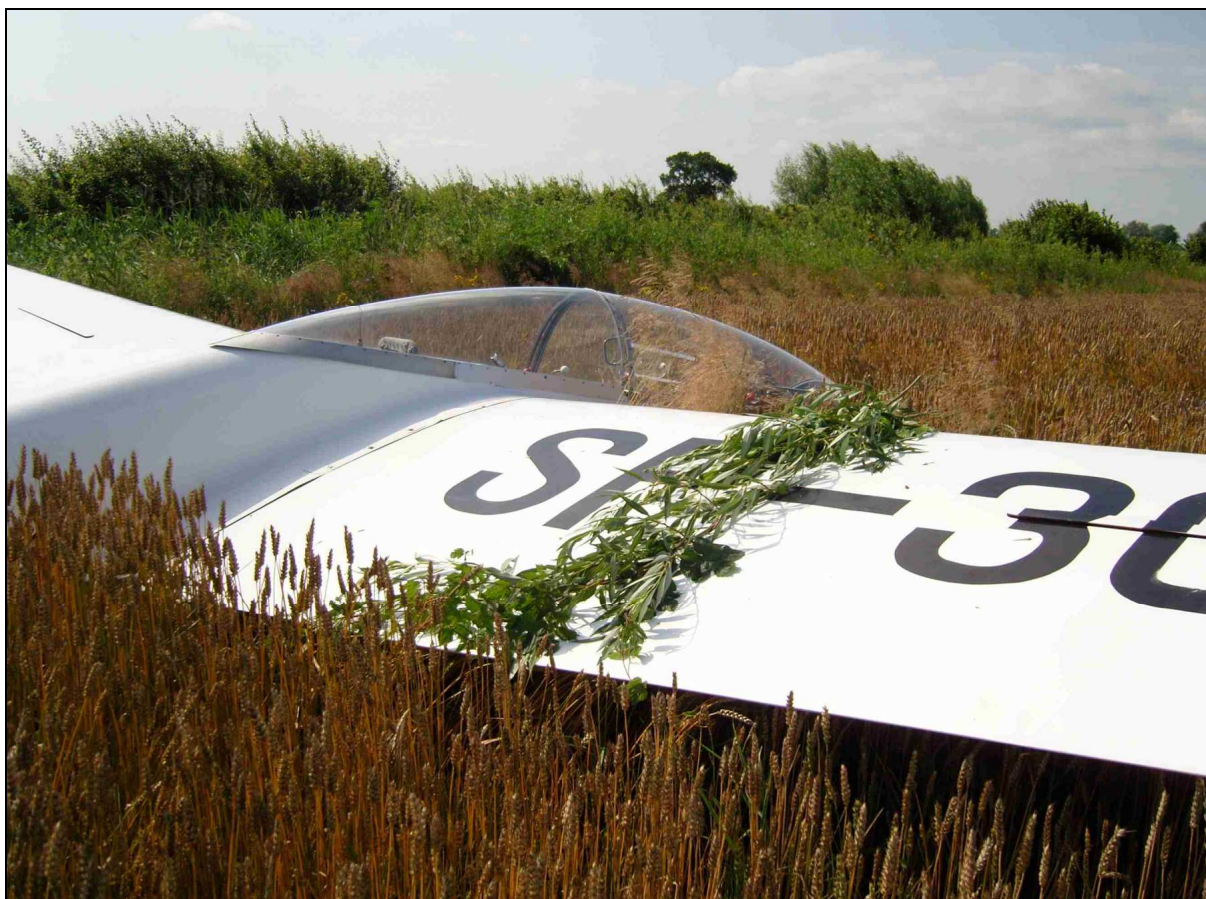
7 – Zbliżenie na środkową część kadłuba od góry, skrzydła i oszklenie kabiny szybowca.

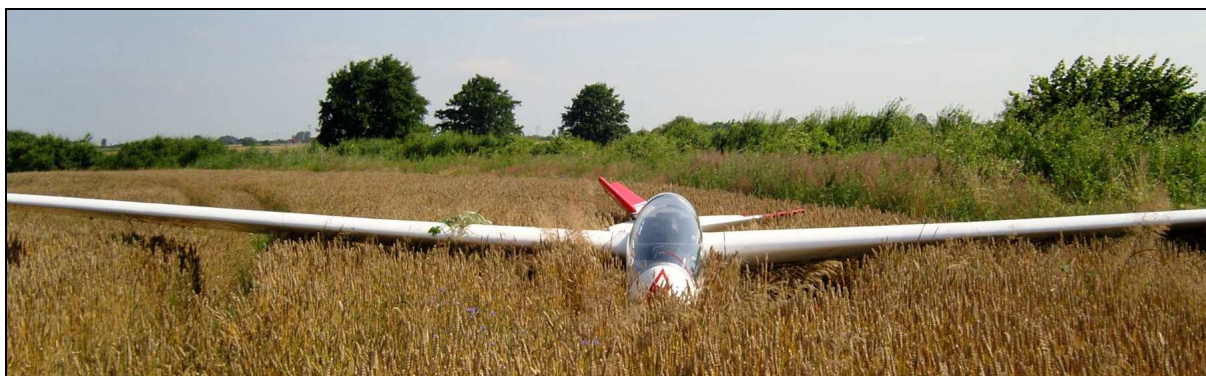
8 – Ogólny widok szybowca od przodu. Widoczne odłamane usterzenie.

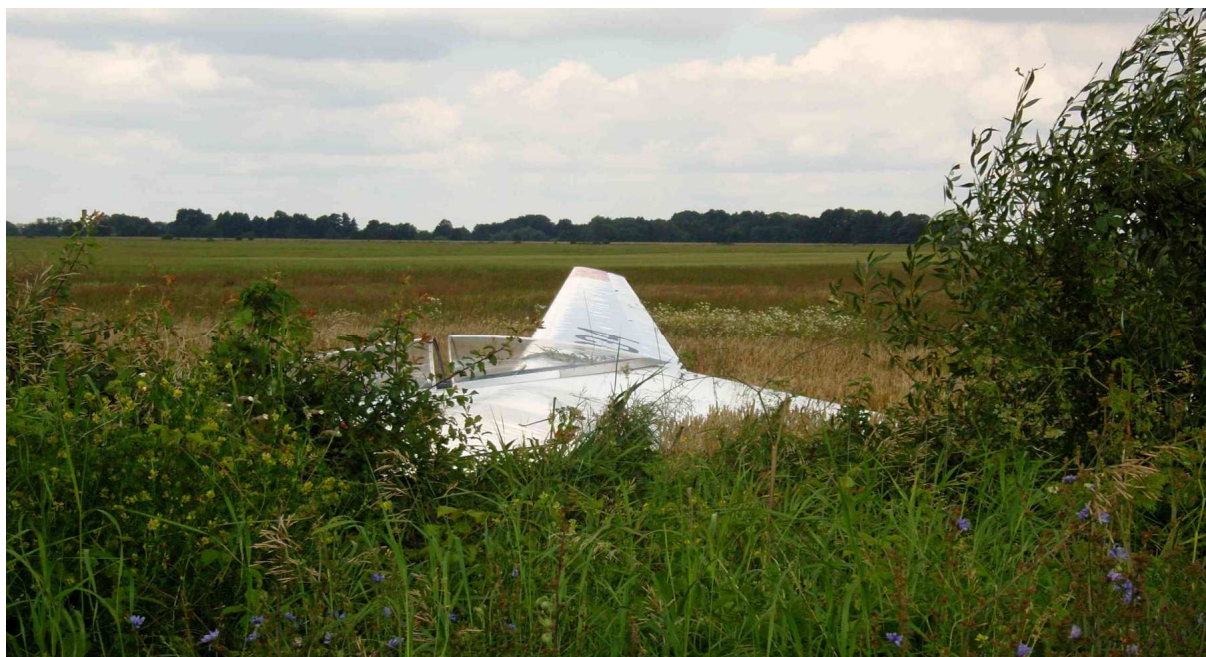
9 – Widok miejsca wypadku w kierunku zbliżonym do kierunku lądowania. Po prawej stronie kadru widoczny większy krzew, który ominęło prawe skrzydło szybowca.

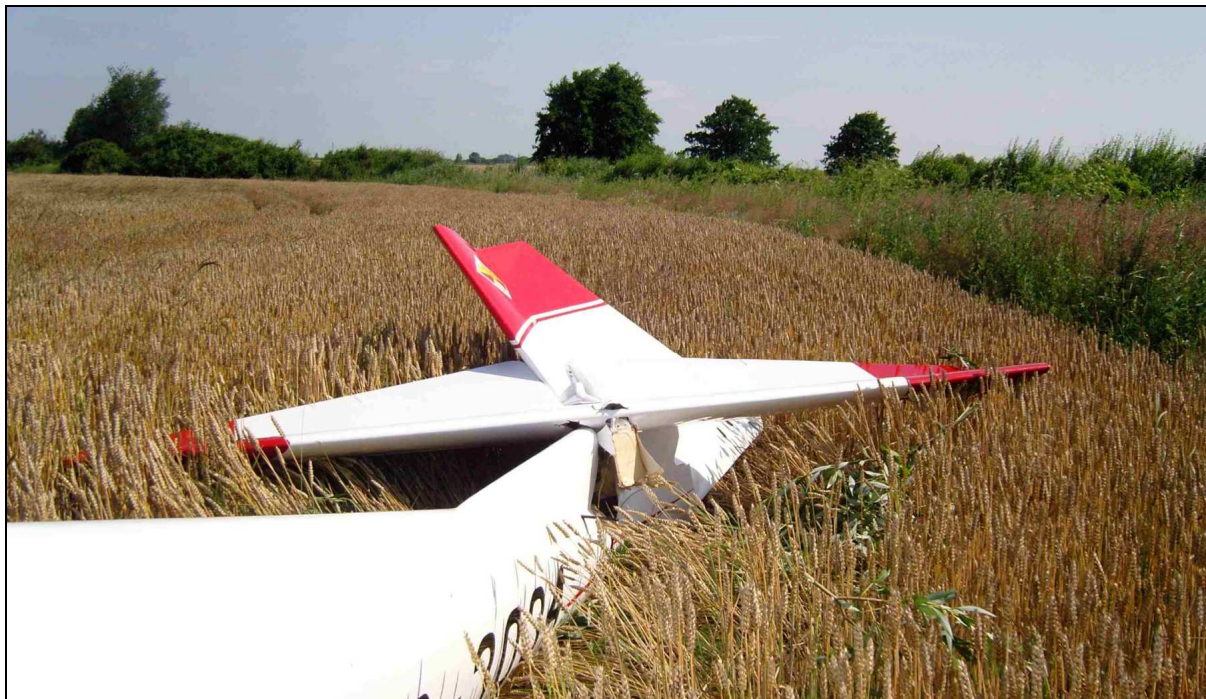
12 – Tylna część kadłuba szybowca z odłamanym usterzeniem.

A – rozległy przełom skrętny kadłuba w strefie mocowania usterzenia, z uszkodzeniami i zniszczeniami pokryć oraz struktury wewnętrznej,

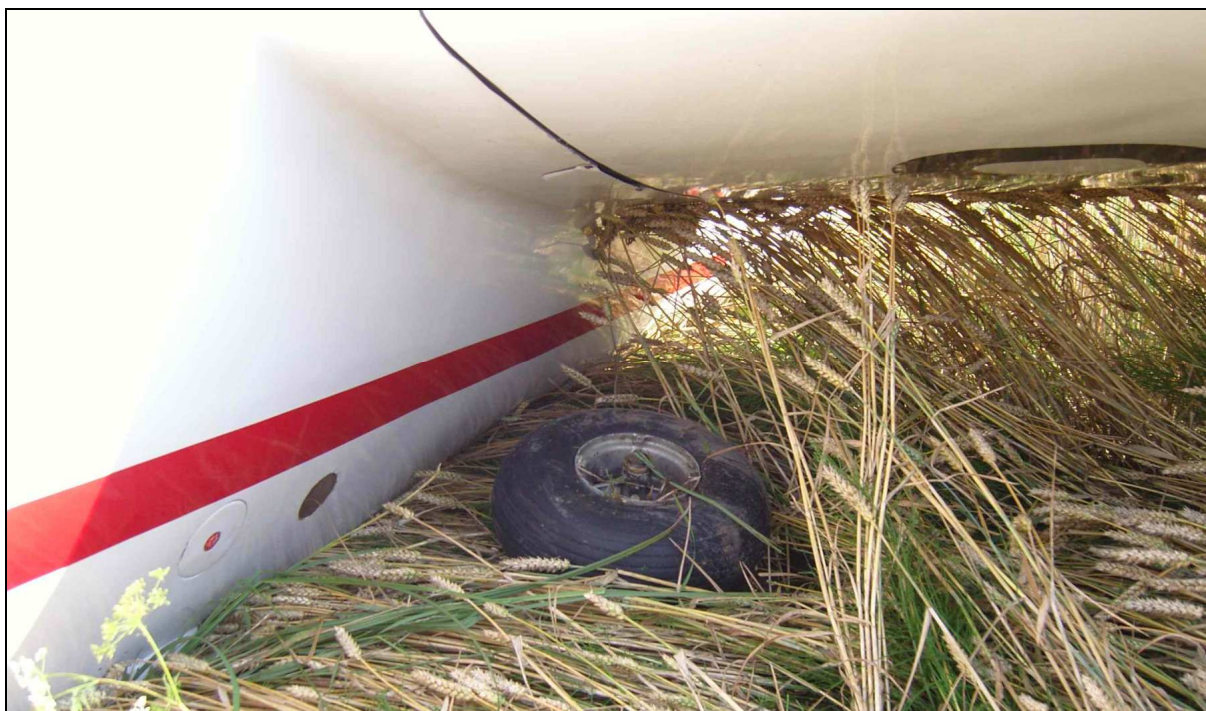
13 – Koło podwozia, oderwane podczas przyziemienia z trawersem.

B – złamanie boczne widelca koła podwozia, wyrwanie koła z zamocowania i jego uszkodzenie wskutek oddziaływania siły bocznej,

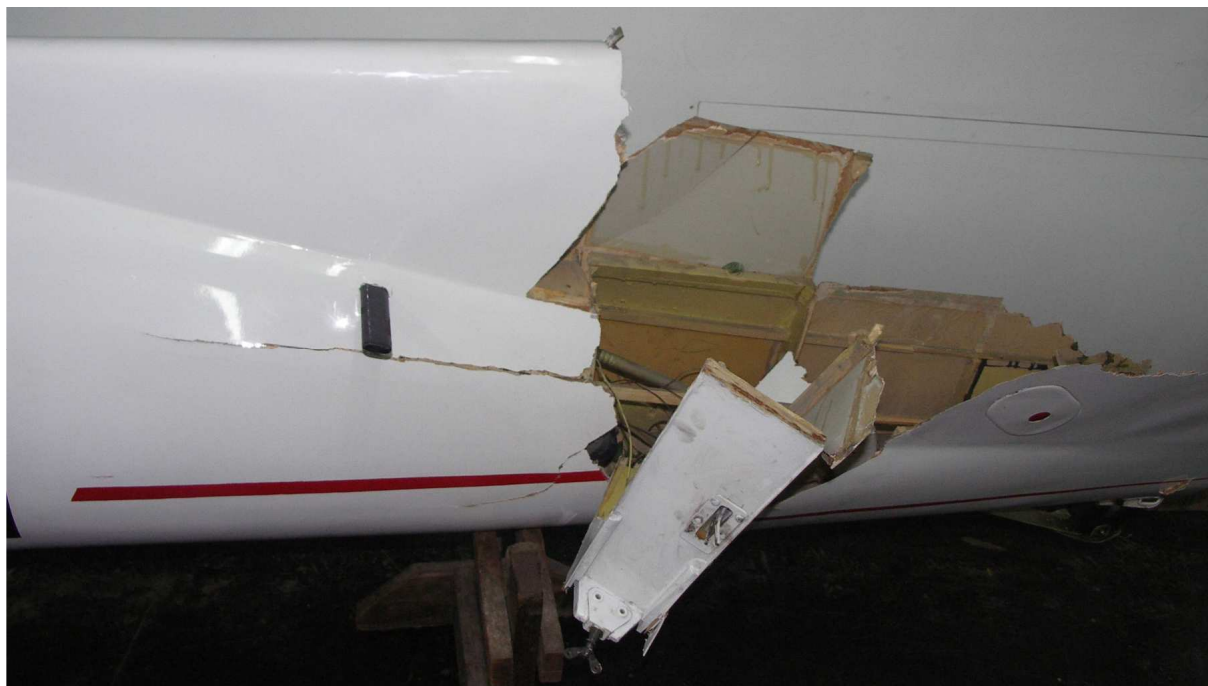
14 – Tylna część kadłuba – przełom od góry z lewej strony.

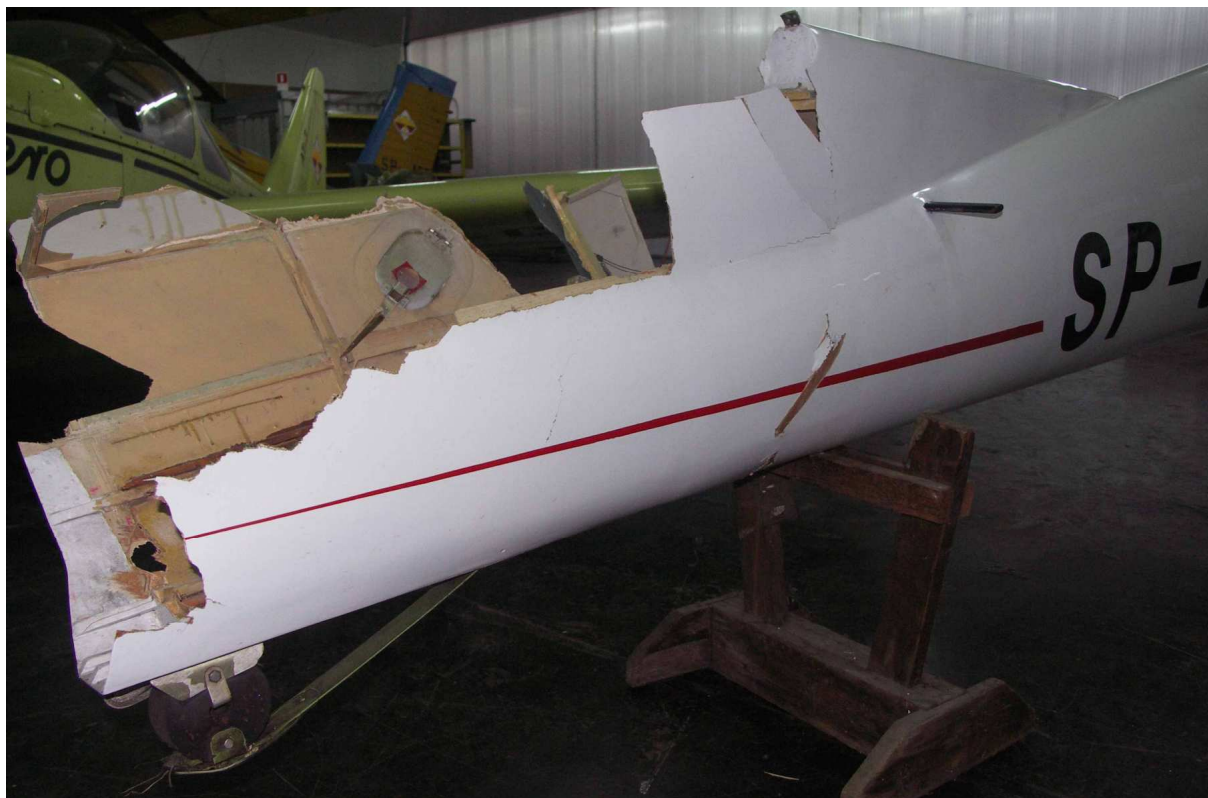
15 – Tylna część kadłuba – przełom od góry z prawej strony.

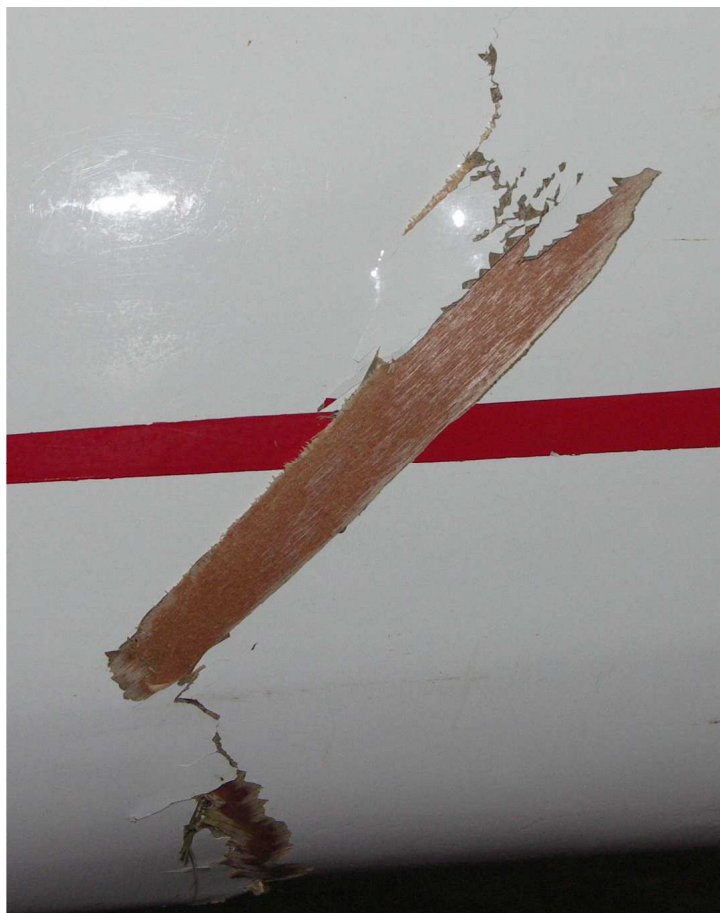
16 – Pęknięcie pokrycia po prawej stronie kadłuba.

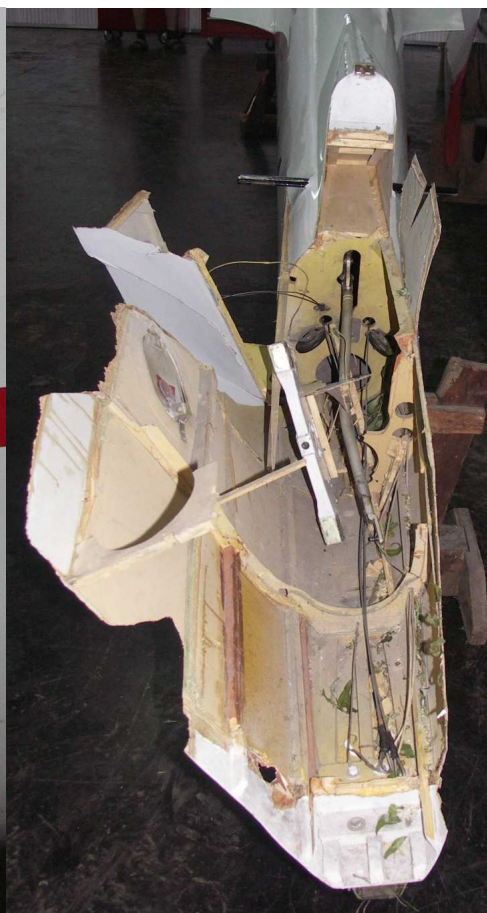
17 – Tylna część kadłuba z tyłu od góry.

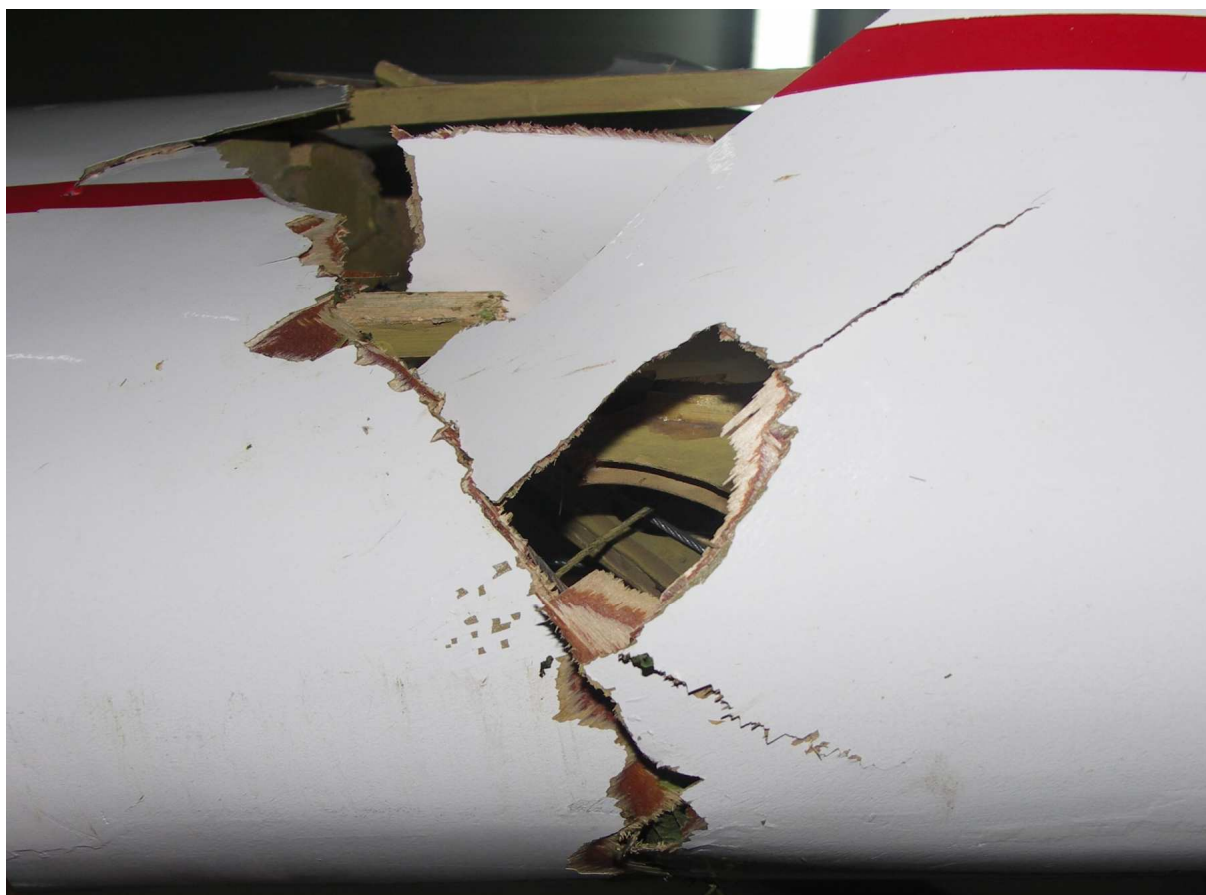
18 – Przełom kadłuba, widok od dołu.

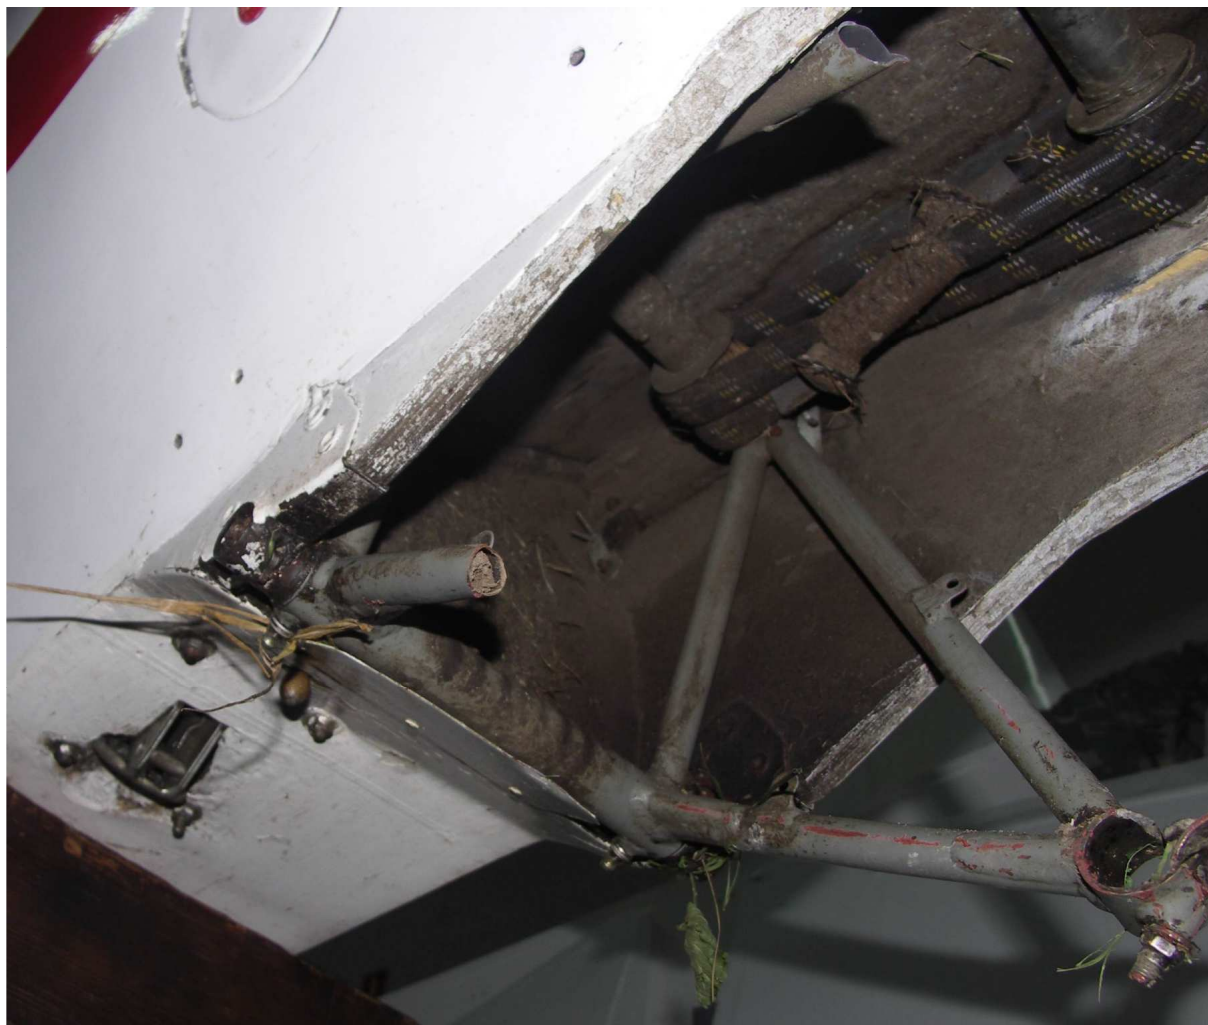
19 – Wnęka podwozia, część przednia. Widoczny zniszczony widelec koła.

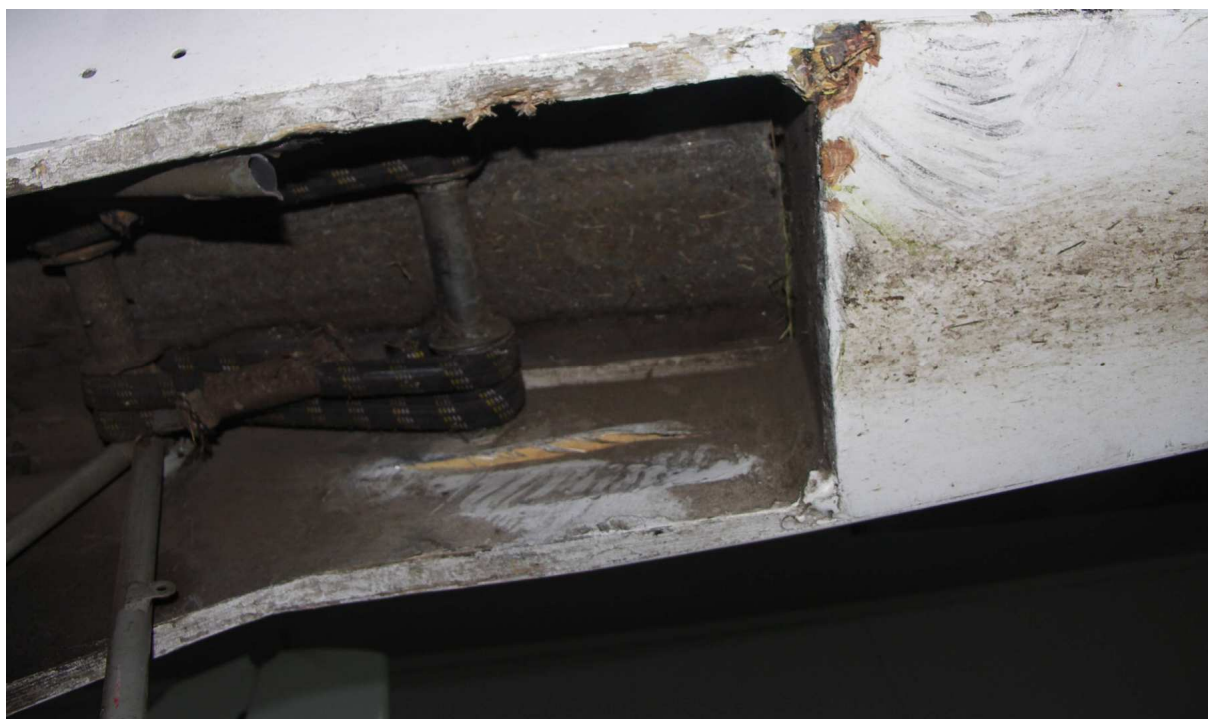
20 – Wnęka podwozia, część tylna.

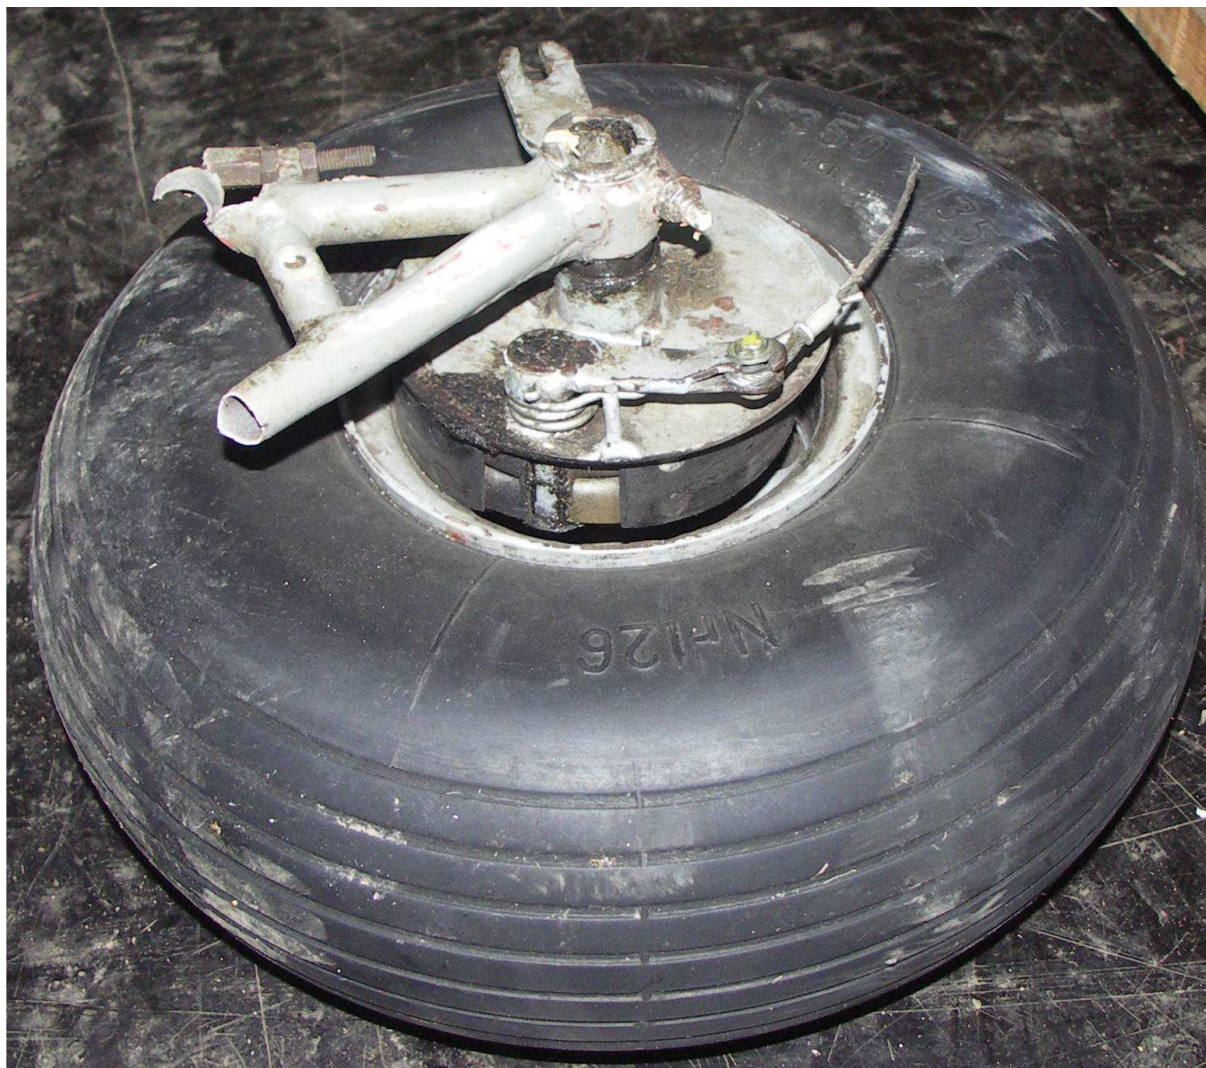
21 – Oderwane koło podwozia z fragmentami widelca.

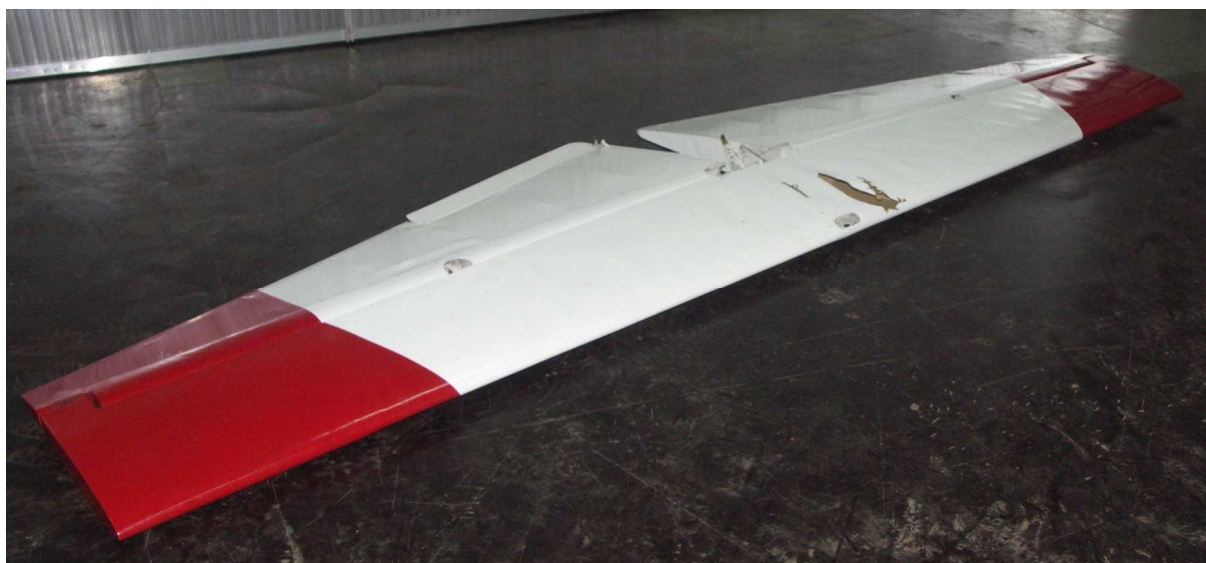
22 – Usterzenie poziome, widok od dołu z lewej strony.

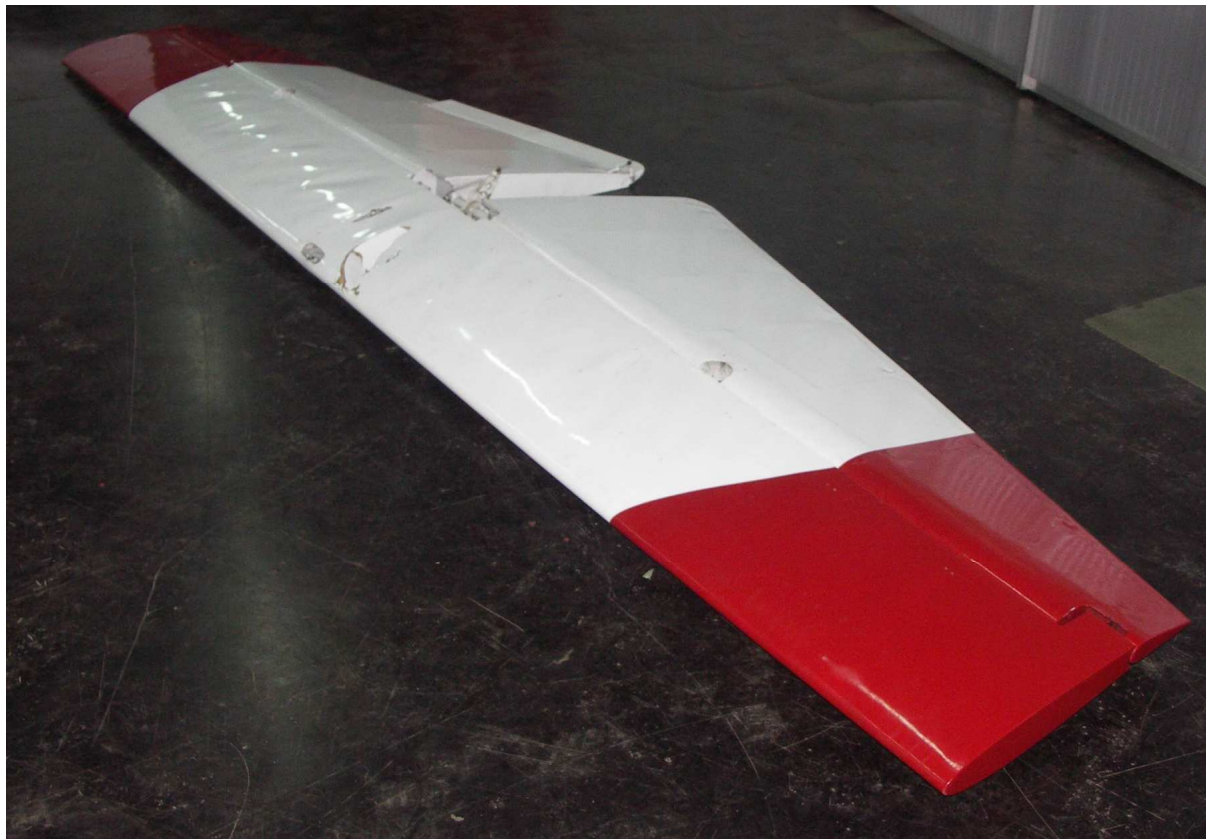
23 – Usterzenie poziome, widok od dołu z prawej strony.

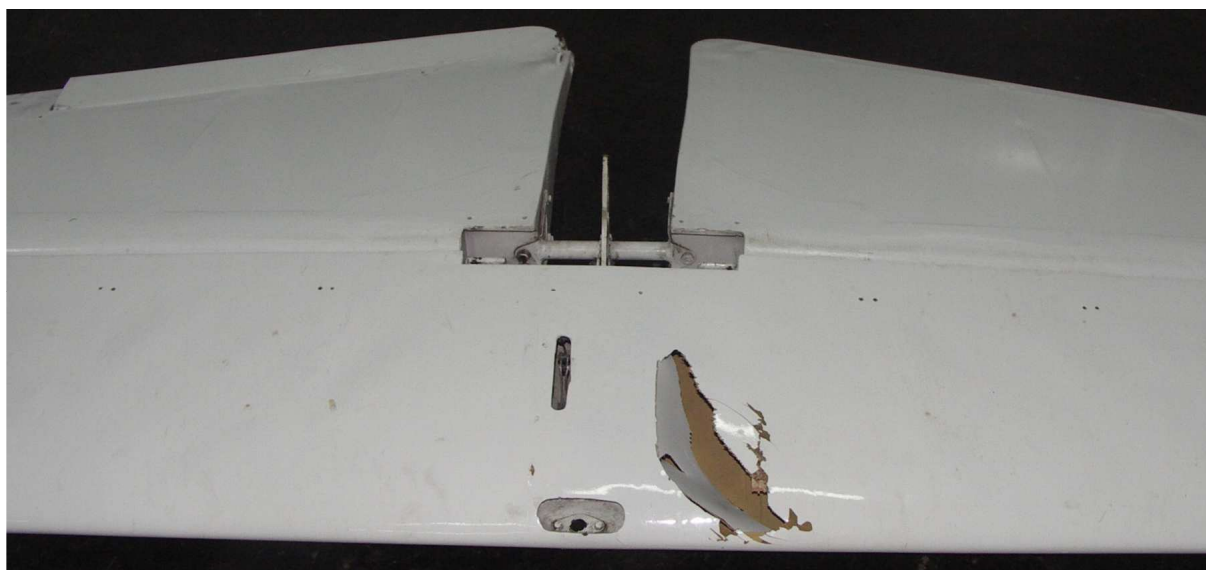
24 – Usterzenie poziome, widok od dołu, zbliżenie na uszkodzenia części środkowej.

C – przebicie dolnego pokrycia noska statecznika poziomego w rejonie mocowania do kadłuba.

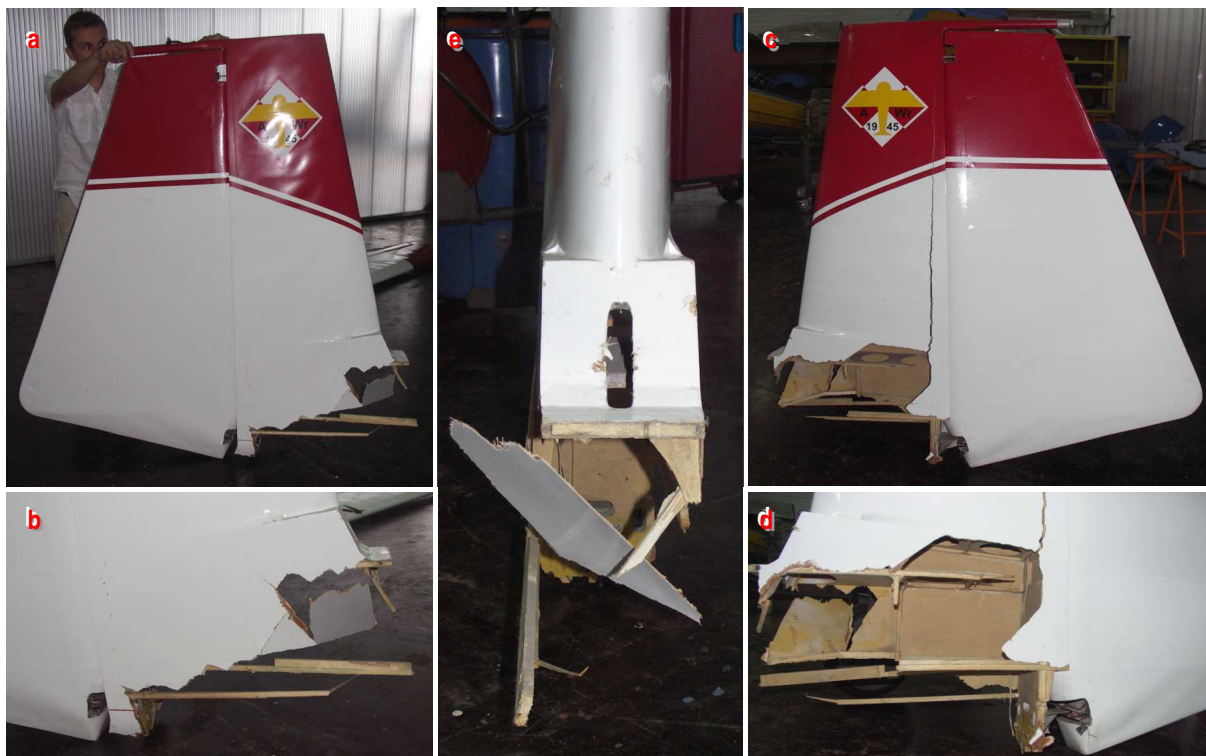
25 – Usterzenie pionowe: a – z prawej strony, b – zbliżenie uszkodzeń części dolnej z prawej strony, c – z lewej strony, d – zbliżenie uszkodzeń części dolnej z prawej strony, e – zbliżenie uszkodzeń części dolnej od przodu.

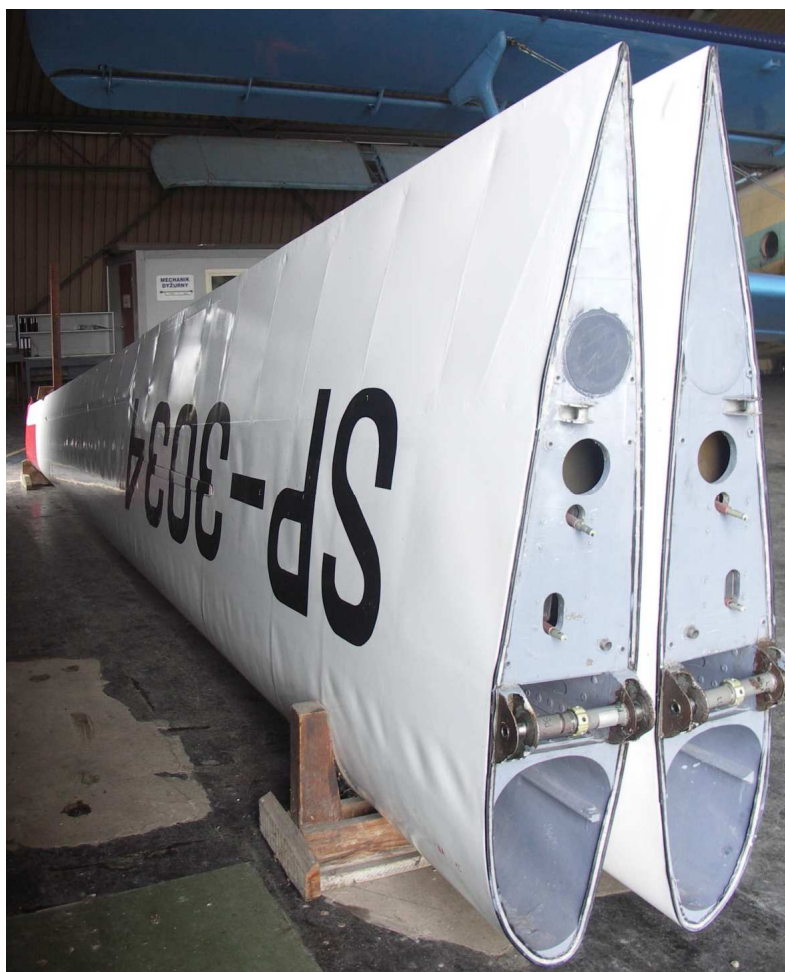
26 – Skrzydła (zdemontowane) – widoczne górna powierzchnia prawego skrzydła od strony żebra nasadowego.

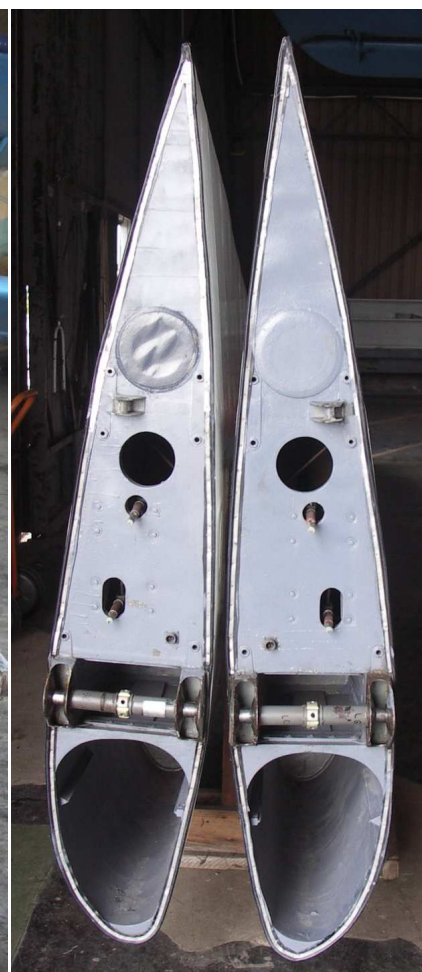
27 – Żebra nasadowe skrzydeł po demontażu.

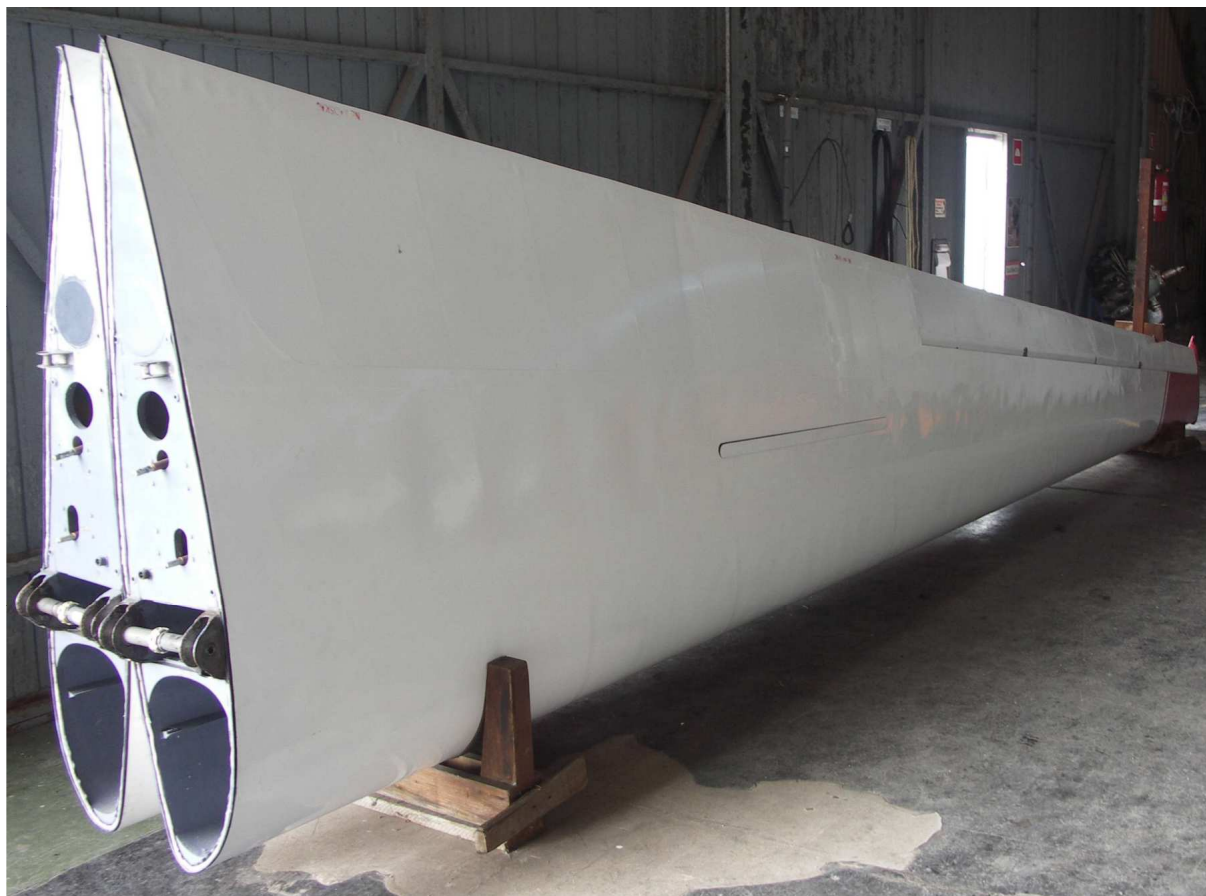
27 – Skrzydła (zdemontowane) – widoczne górna powierzchnia lewego skrzydła od strony żebra nasadowego.

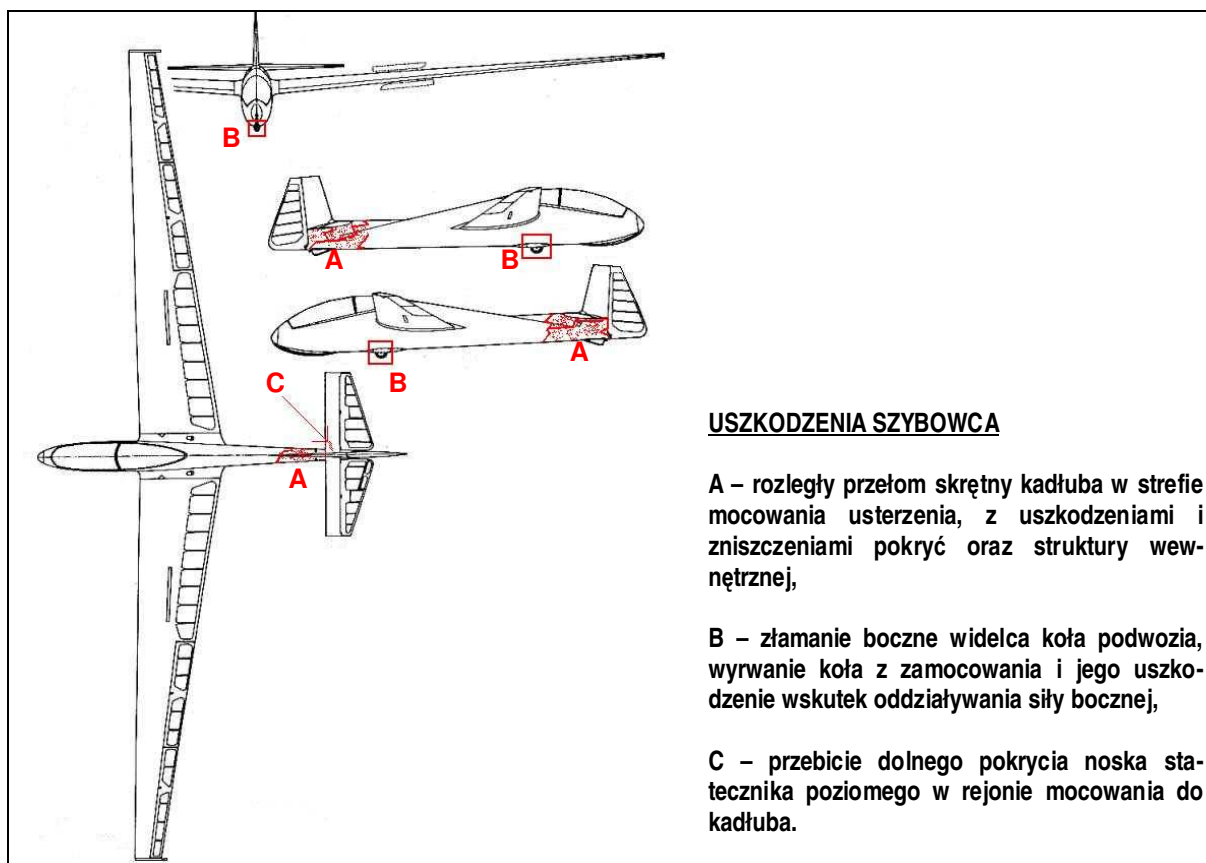
28 – Uszkodzenia szybowca naniesione na jego sylwetkę w 4 rzutach.
