**MINISTERSTWO INFRASTRUKTURY
PAŃSTWOWA KOMISJA BADANIA WYPADKÓW LOTNICZYCH**

RAPORT KOŃCOWY

zdarzenie nr: 525/09

statek powietrzny: paralotnia Eden 3 - 28

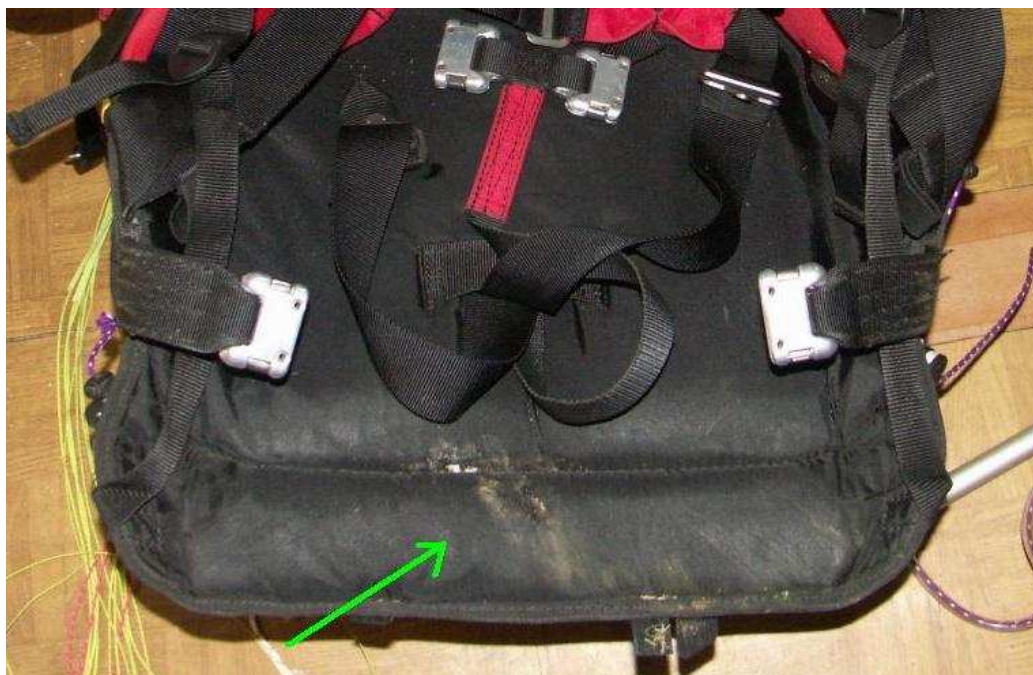
Oględziny stanu skrzydła, upręży i spadochronowego systemu hamującego nie wykazały śladów uszkodzeń lub zużycia, które mogłyby mieć wpływ na zaistnienie wypadku. Uszkodzenia ujawnione w trakcie oględzin powypadkowych wskazują, że powstały one podczas lądowania na drzewie lub podczas ściągania paralotni z drzewa. W analizie wypadku szczególnie pomocne były ślady ujawnione na siedzisku upręży (rys. 1.) i zapięcia komory spadochronowego systemu hamującego (rys. 2.)

Rys. 1. Strzałka wskazuje uszkodzenie i ślady otarcia na siedzisku upręży.

Najprawdopodobniej pilot leciał dużo niżej, niż osoby, które wykonywały lot żaglowy na wysokości około 100 – 150 nad grzbietem góry. W pewnym momencie pilot dopuścił do „przewiania go” na zawietrzną stronę góry i dostał się w obszar turbulencji. Brak świadków przebiegu lotu uniemożliwia jednoznaczne ustalenie sekwencji wydarzeń. Faktem jest jednak to, że pilot zderzył się z drzewem i to ze stosunkowo dużą prędkością, o czym świadczą ślady na uprzęży (rys. nr 1) i charakter doznanych obrażeń.

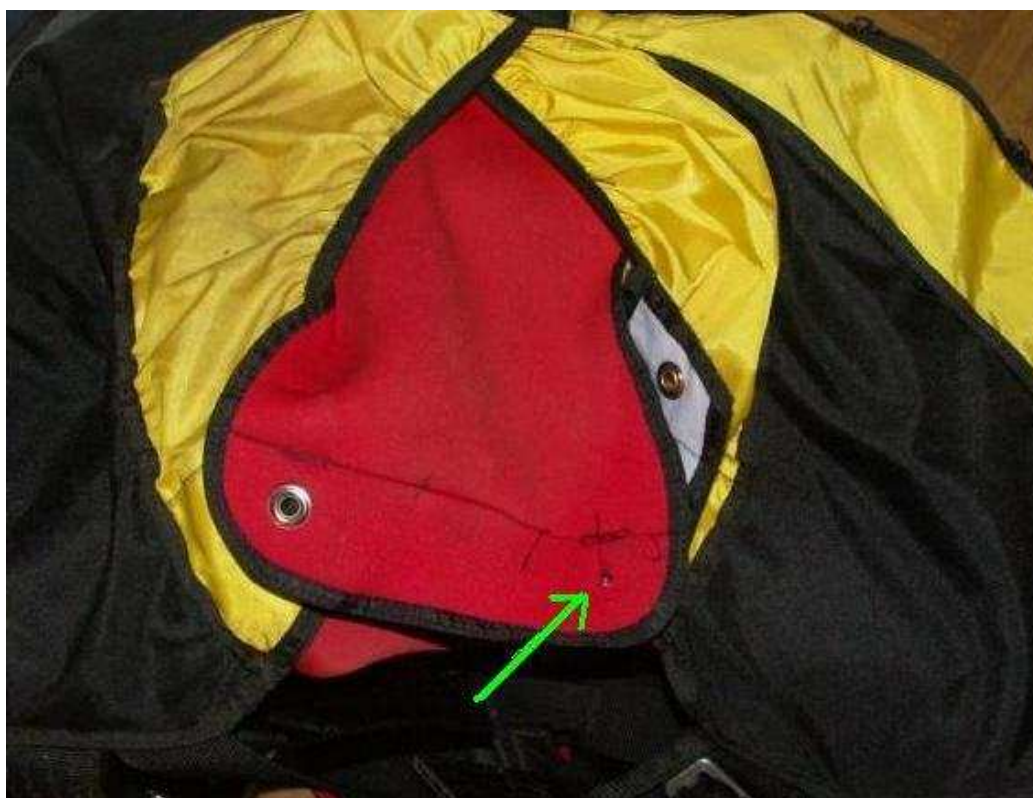
Rys. 2. Strzałka wskazuje uszkodzenia zapięcia komory spadochronu specjalnego przeznaczenia- wyrwane oczko. Z mocowania została wyrwana również gumka.

Po zaistnieniu wypadku czasza spadochronowego systemu hamującego wisiała wzdłuż pnia drzewa, a osłona czaszy leżała pod drzewem, co przy stwierdzonych uszkodzeniach zapięcia komory tego spadochronu (rys. nr 2), pozwala przyjąć wersję, że czasza najprawdopodobniej wypadła z komory dopiero podczas zderzenia z drzewem lub krótko po wypadku. Nie można jednak wykluczyć, że sam pilot dokonał otwarcia w celu wykorzystania czaszy do opuszczenia drzewa, na którym wylądował.
