**MINISTERSTWO INFRASTRUKTURY  
PAŃSTWOWA KOMISJA BADANIA WYPADKÓW LOTNICZYCH**

# **RAPORT KOŃCOWY**

**zdarzenie nr: 562/09**

**statek powietrzny: spadochron Black Hawk 265**

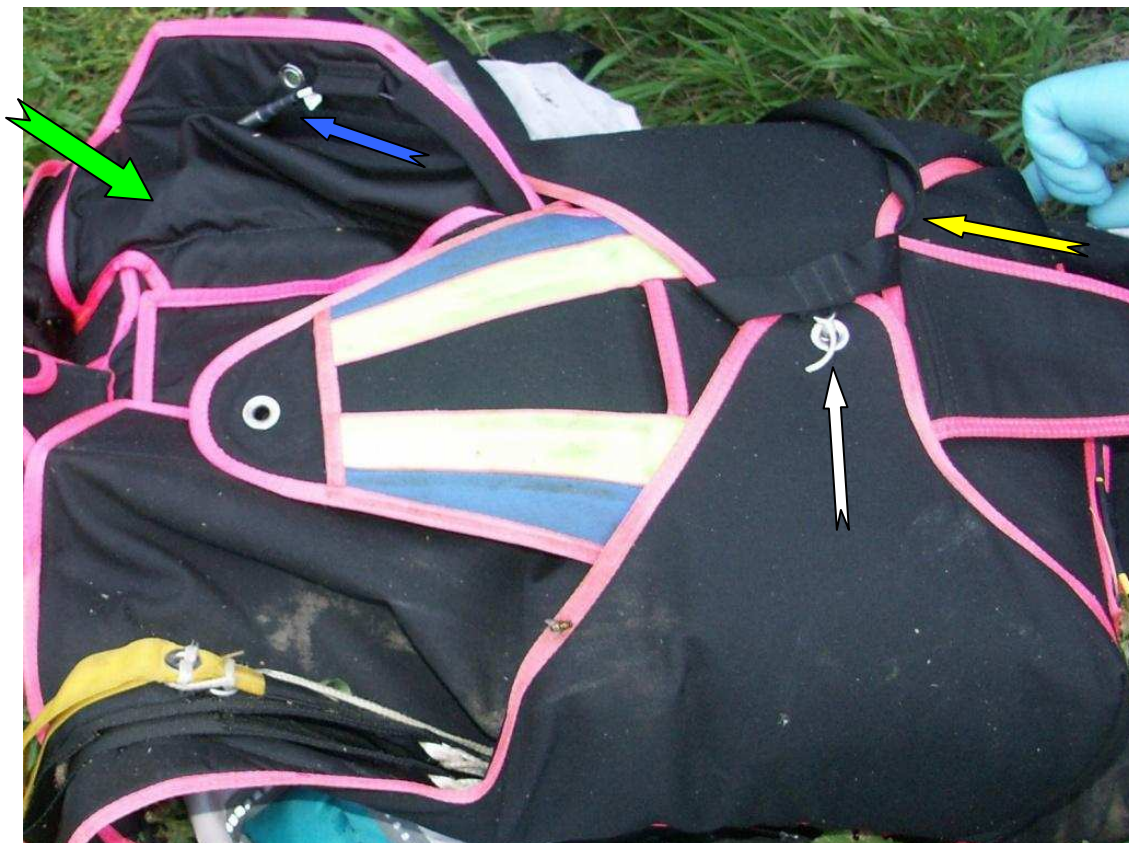
fot. 1. Widok zewnętrznej części pokrowca.

- Zielona strzałka wskazuje otwartą komorę czaszy zapasowej,
- Niebieska strzałka wskazuje końcówkę tnącą automatu wysuniętą z elastycznej pochewki;
- Biała strzałka wskazuje zawleczkę zamykającą komorę czaszy głównej,
- Żółta strzałka wskazuje część taśmy łączącej znajdującą się pod bocznym wyłogiem komory czaszy głównej.

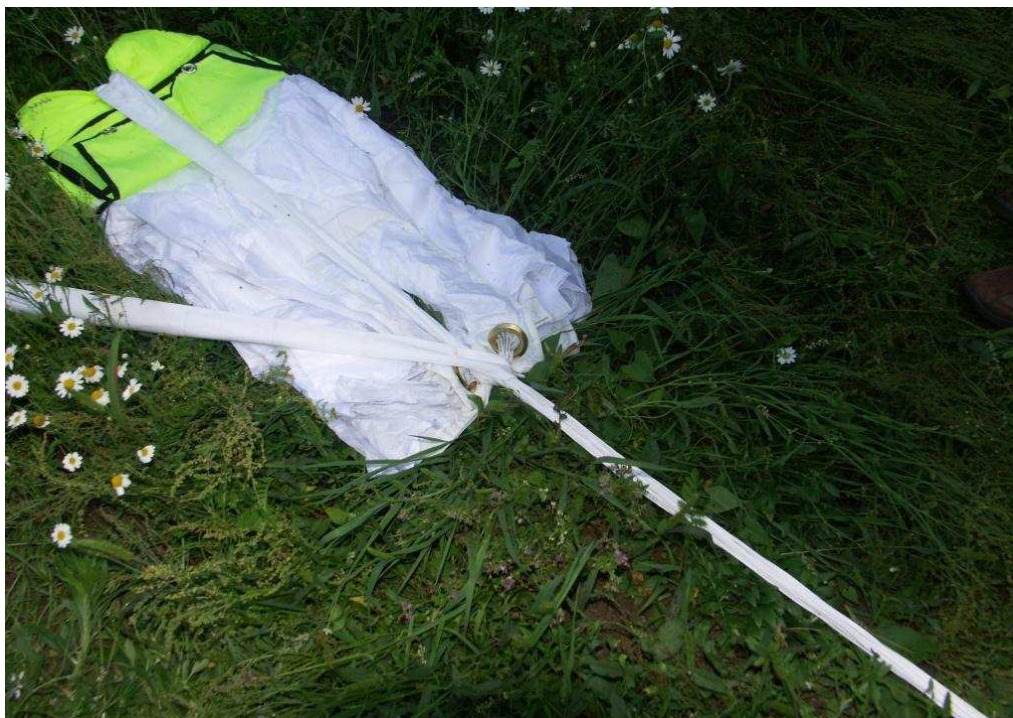
Czasza zapasowa znajdowała się poza komorą, częściowo wysunięta z osłony. Linki czaszy zapasowej leżały w osi ciała ucznia-skoczka. Linki były całkowicie wyplecione i naciągnięte. Slajder czaszy zapasowej był w maksymalnym górnym położeniu. Taśma łącząca „obejmowała” linki przy podstawie czaszy. W swoim dalszym przebiegu taśma łącząca odchylona była o około 45 stopni w lewo od kierunku położenia linek i czaszy. Pilocik czaszy zapasowej nie był uszkodzony, a jego sprężyna nie była zakleszczona. Stan czaszy zapasowej nie wskazywał, aby była ona chociaż częściowo napełniona w trakcie skoku (fot. 2).

*fot. 2. Widok czaszy zapasowej częściowo wysuniętej z osłony oraz osłony z taśmą łączącą oplatającą linki.*

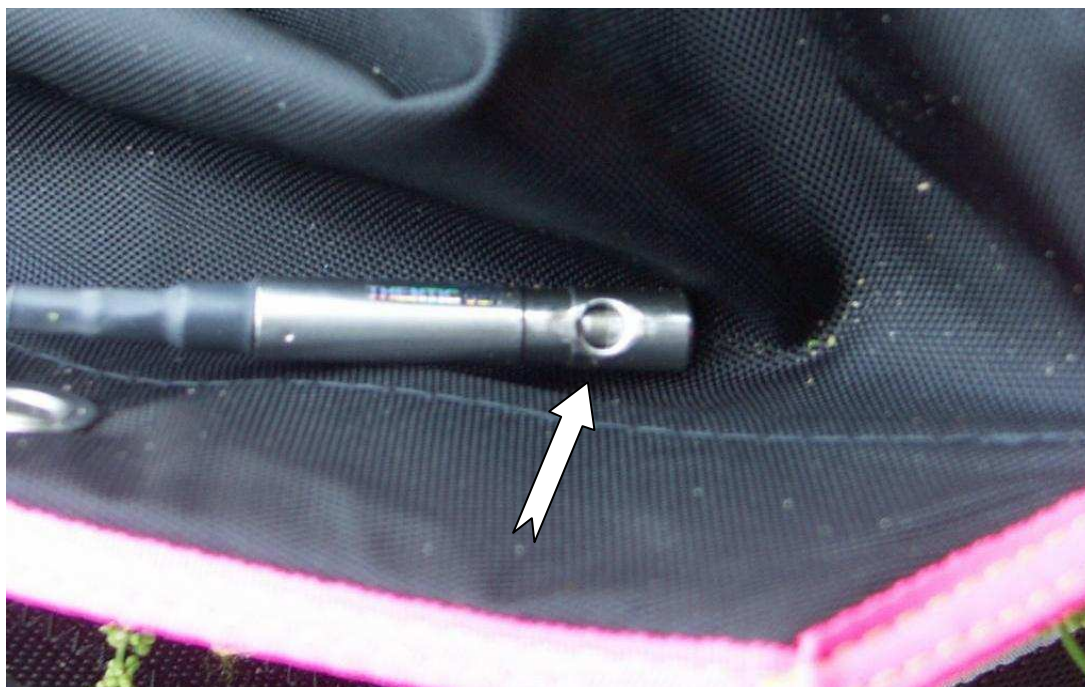
Końcówka tnąca automatu spadochronowego (AAD) była w pozycji zamkniętej, co wskazywało na zadziałanie automatu. Końcówka ta była wysunięta z elastycznej pochewki znajdującej się przy oczku wyłogu komory czaszy zapasowej (fot.3).

*fot. 3. Widok końcówki tnącej automatu AAD. Strzałka wskazuje otwór w korpusie zamknięty przez nóż.*

Na miejscu wypadku stwierdzono, iż otwory w korpusie końcówki tnącej, oznaczonej „Jan 07” (styczeń 2007) były zamknięte przez nóż (fot. 3), co wskazuje na zadziałanie ładunku miotającego. Ekran ciekłokrystaliczny na panelu sterującym (*control unit*) automatu był uszkodzony (fot. 8). Uszkodzenie to, zdaniem Komisji nastąpiło podczas zderzenia ucznia-skoczka z ziemią. Pomimo uszkodzenia, na części ekranu wyświetlany był znak, co wskazuje, że automat był włączony. Zespół procesora (*processing unit*) nie miał uszkodzeń zewnętrznych.

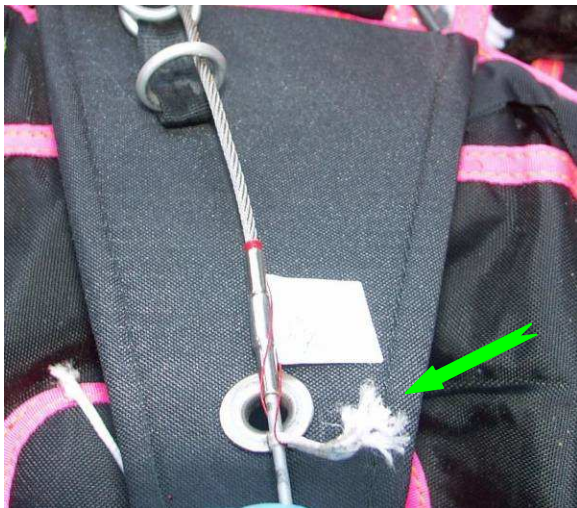
Pętla zamykająca komorę czaszy zapasowej była rozdzielona (fot. 4 i 5). Górna część pętli nadal znajdowała się na zawleczce. Na fot. 4 widoczna jest również nić i karteczka plomby założonej przez mechanika. Uwagę badających zwróciły postrzępione końcówki pętli.

fot. 4. Widok zawleczki uchwytu otwierania czaszy zapasowej i górnej części pętli zamykającej. Zielona strzałka wskazuje postrzępiony koniec rozdzielonej pętli zamykającej.

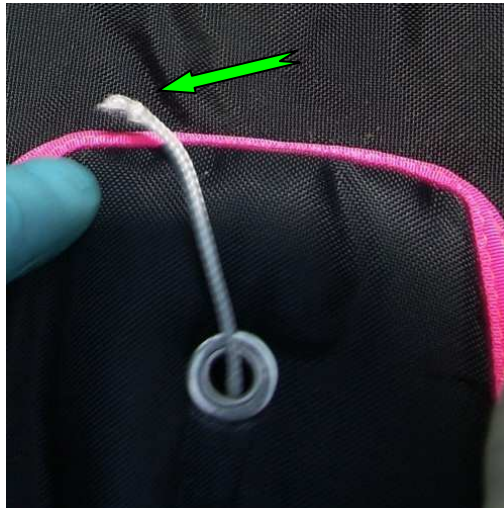
fot. 5. Widok dolnej części pętli zamykającej. Zielona strzałka wskazuje nierówny, postrzępiony koniec rozdzielonej pętli zamykającej.

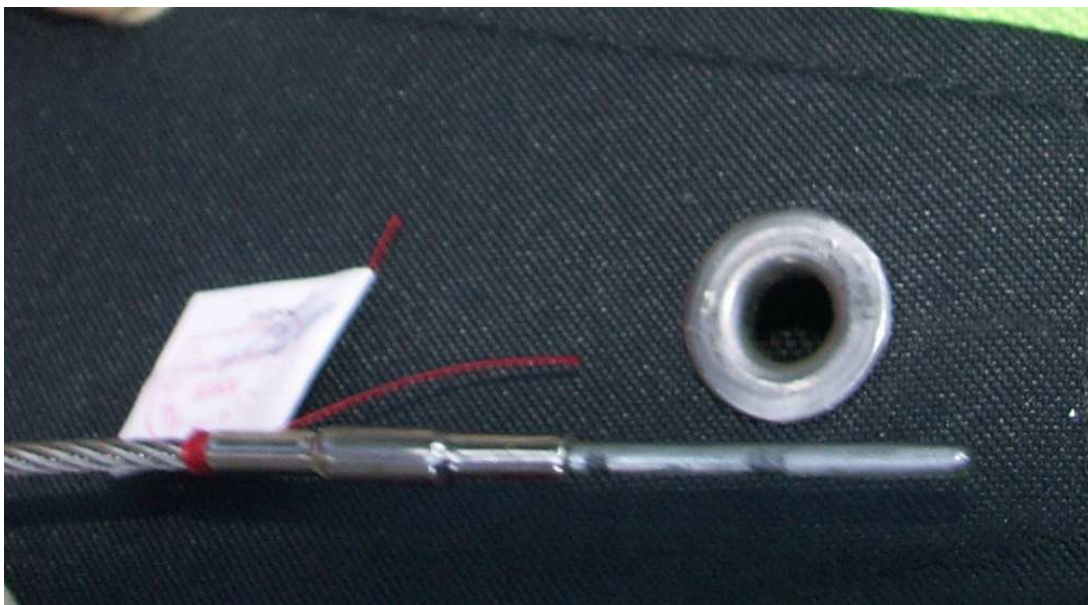
Zawleczka uchwytu otwierania czaszy zapasowej nie była zgięta (fot. 6). Zdjęcie wykonano po usunięciu górnej części rozdzielonej pętli zamykającej komorę.

fot. 6. Widok zawleczki uchwytu otwierania czaszy zapasowej.

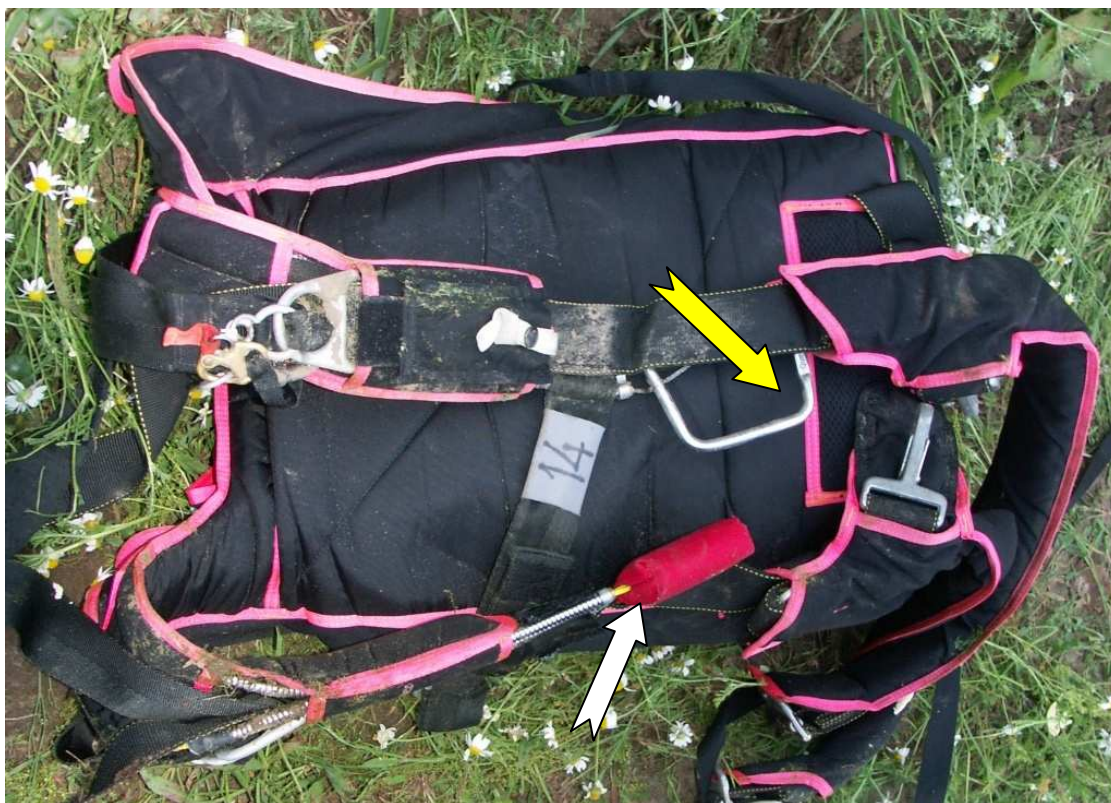
Oba uchwyty – wyczepiania czaszy głównej i otwierania czaszy zapasowej nie były wyciągnięte (fot. 7).

fot. 7. Widok na plecową część pokrowca. Na uprzęży widoczne niewyciągnięte uchwyty wyczepiania czaszy głównej (biała strzałka) i otwierania czaszy zapasowej (żółta strzałka).

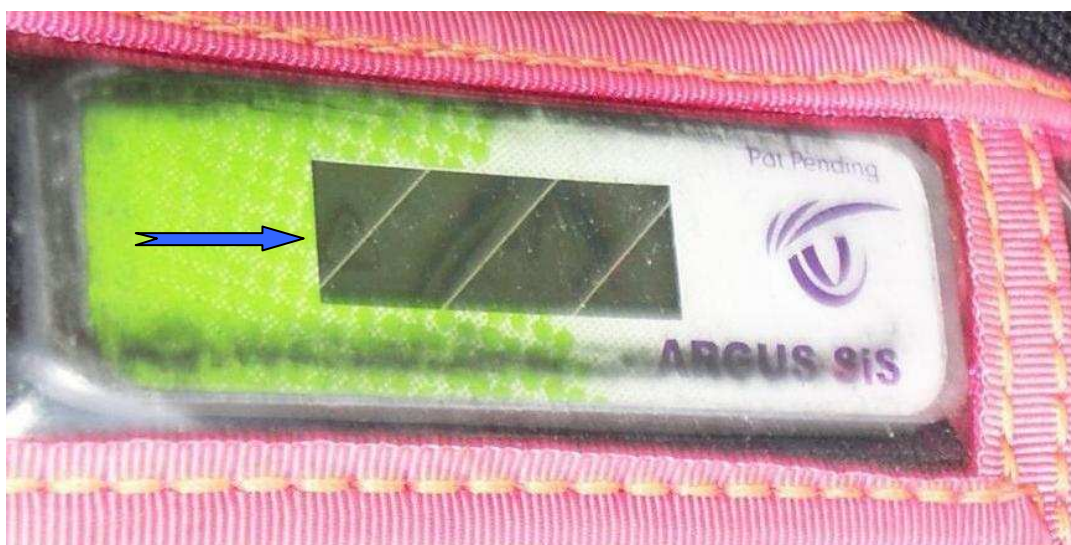
Wyświetlacz ciekłokrystaliczny na panelu sterowania automatu „Argus” był uszkodzony, jednak na bocznej części wyświetlacza widoczny był migający znak (fot. 8).

fot. 8. Widoczne uszkodzenie wyświetlacza ciekłokrystalicznego. Niebieska strzałka wskazuje migający znak.

W czasie skoku, w którym nastąpił wypadek, uszkodzeniu uległ jedynie wyświetlacz ciekłokrystaliczny automatu spadochronowego.

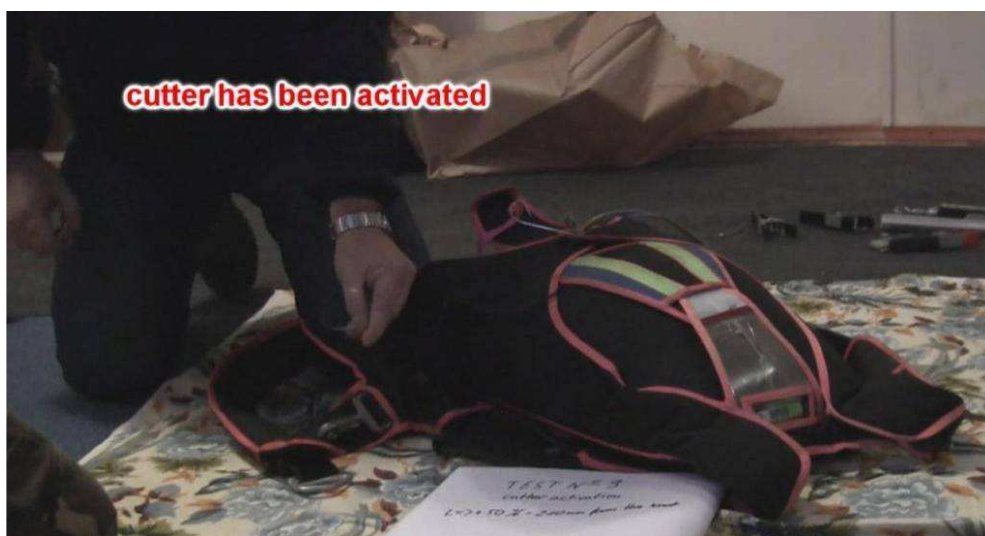
Fot 10. Spadochron chwilę po zainicjowaniu końcówki tnącej. Komora czaszy zapasowej nadal pozostawała zamknięta.

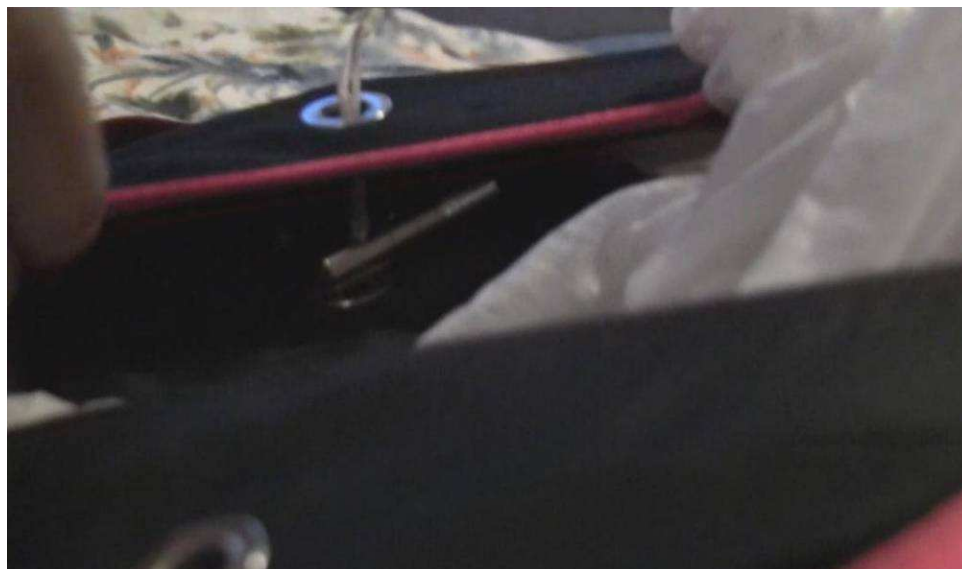
*Fot. 13. Po częściowym odchyleniu wyłogu, stwierdzono, że pętla zamykająca była przytrzaśnięta przez końcówkę tnącą, co blokowało otwarcie komory. Podczas odchylania wyłogu następowało stopniowe wysuwanie się końcówki tnącej z pochewki.*

W wyniku przeprowadzonej próby stwierdzono, że końcówka tnąca automatu znajdowała się bezpośrednio nad metalowym oczkiem na górze pilocika. Wynika z tego, że miejsce wszycia pochewki utrzymującej końcówkę tnącą automatu nie miało wpływu na przesunięcie końcówki tnącej. Pętla zamykająca była zablokowana przez aktywowaną końcówkę tnącą tak, że wyjęcie zawlecзки uchwytu wyzwalającego nie powodowało otwarcia komory czaszy zapasowej. Podczas odchylania ostatniego wyłogu, do którego przyszyta była końcówka tnąca, następowało stopniowe wysuwanie się końcówki tnącej z pochewki.

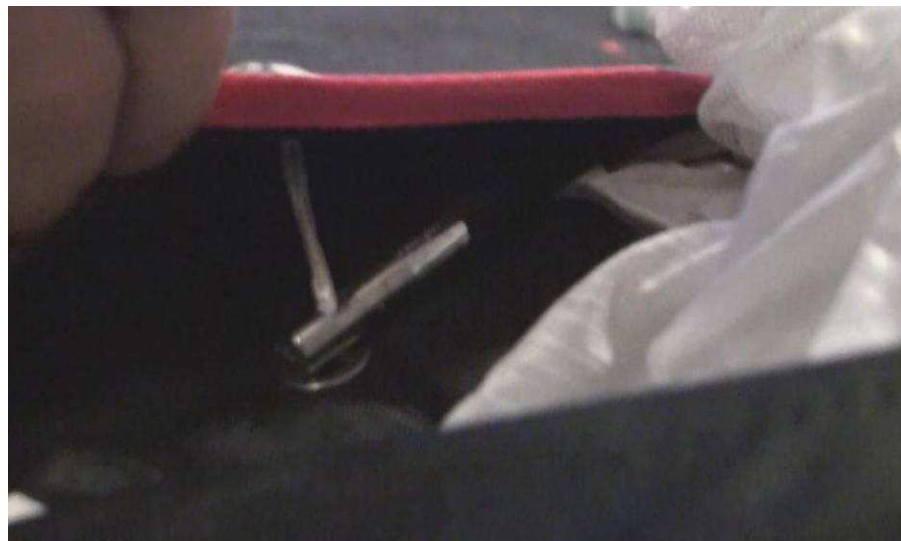
*Fot. 14. Dobrze widoczne umiejscowienie końcówki tnącej nad pilocikiem. Podczas odchylania wyłogu następowało dalsze wysuwanie się końcówki tnącej z pochewki.*

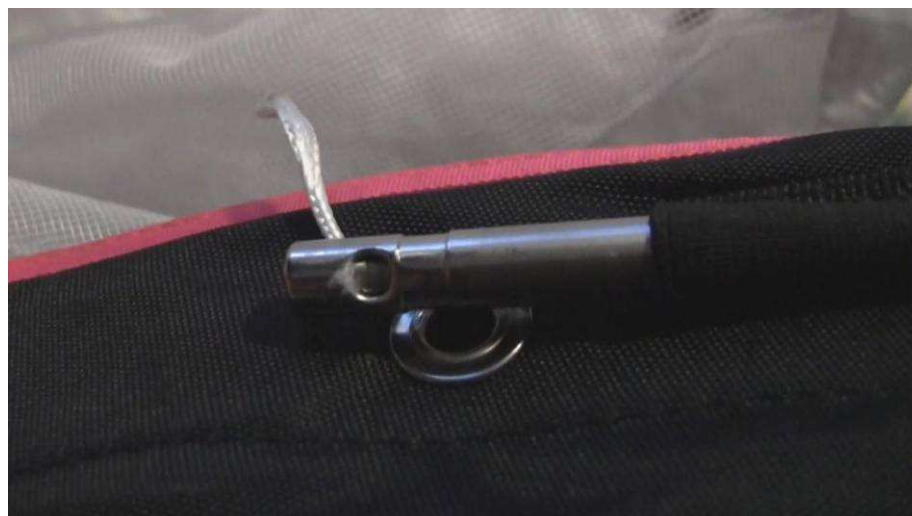
*Fot. 16. Górna, zerwana ręcznie część pętli zamykającej wskazuje, że końcówka tnąca przecięła tylko część włókien.*

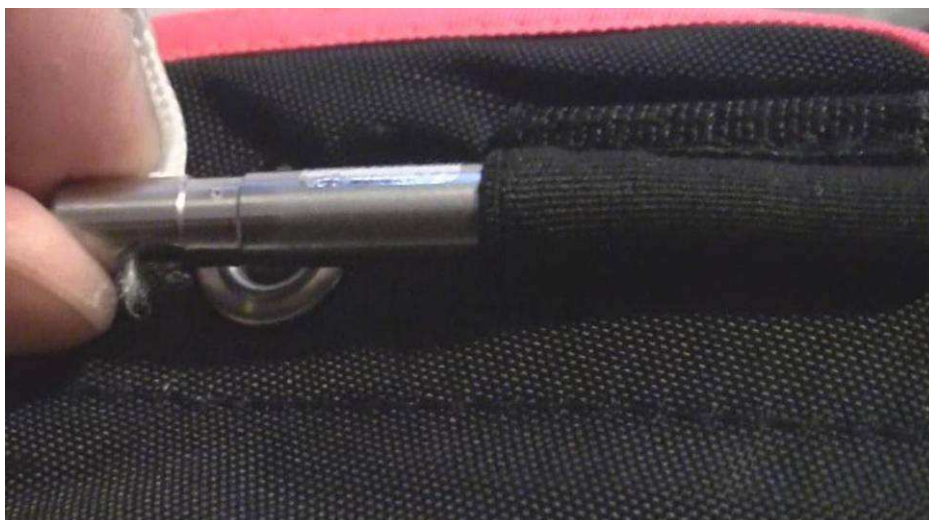
*Fot. 17. Dobrze widoczne włókna górnej części pętli zamykającej, wystające z końcówki tnącej.*

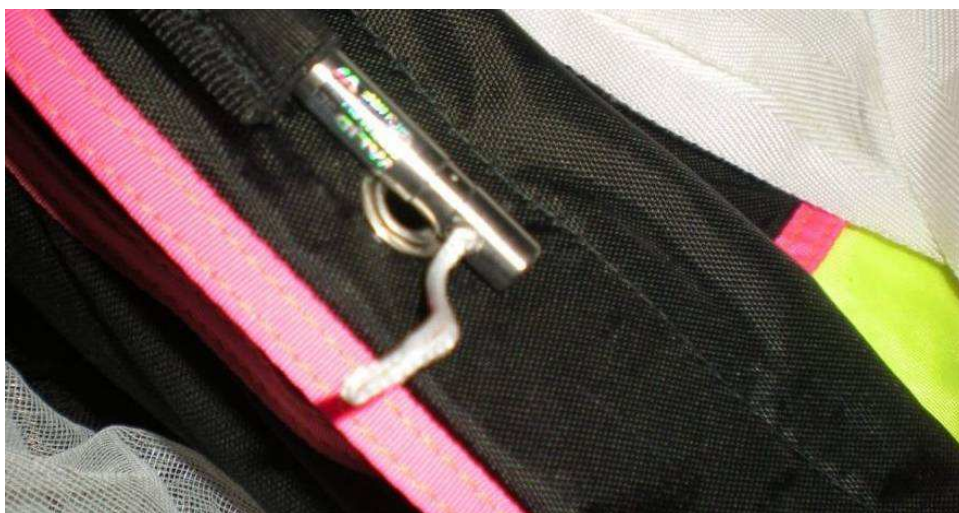
*Fot. 18. Widoczna część pętli zamykającej pozostała zakleszczona w końcówce tnącej.*

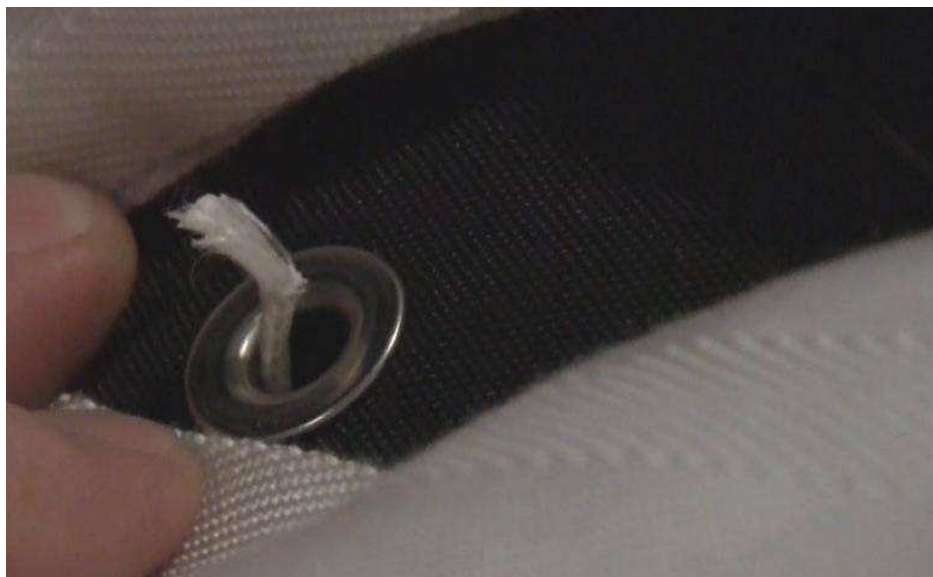
*Fot.20. Zbliżenie dolnej części pętli zamykającej. Dobrze widoczne nierówne końcówki włókien.*

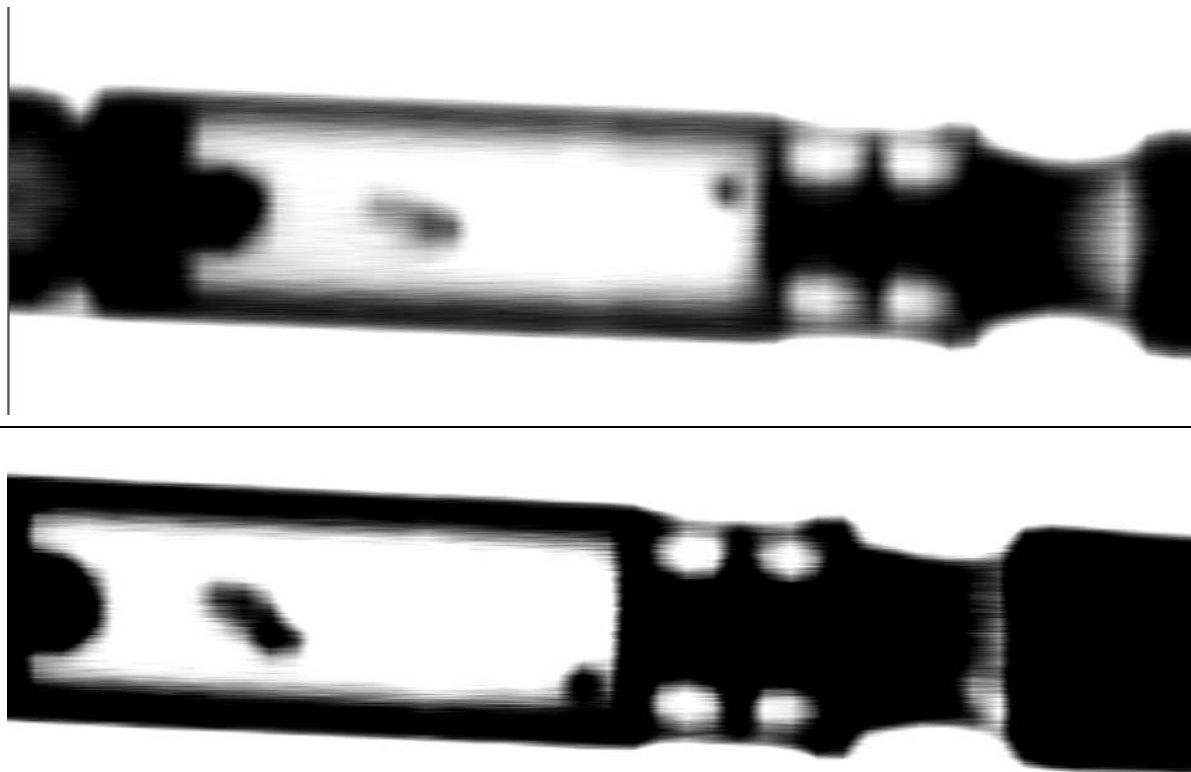
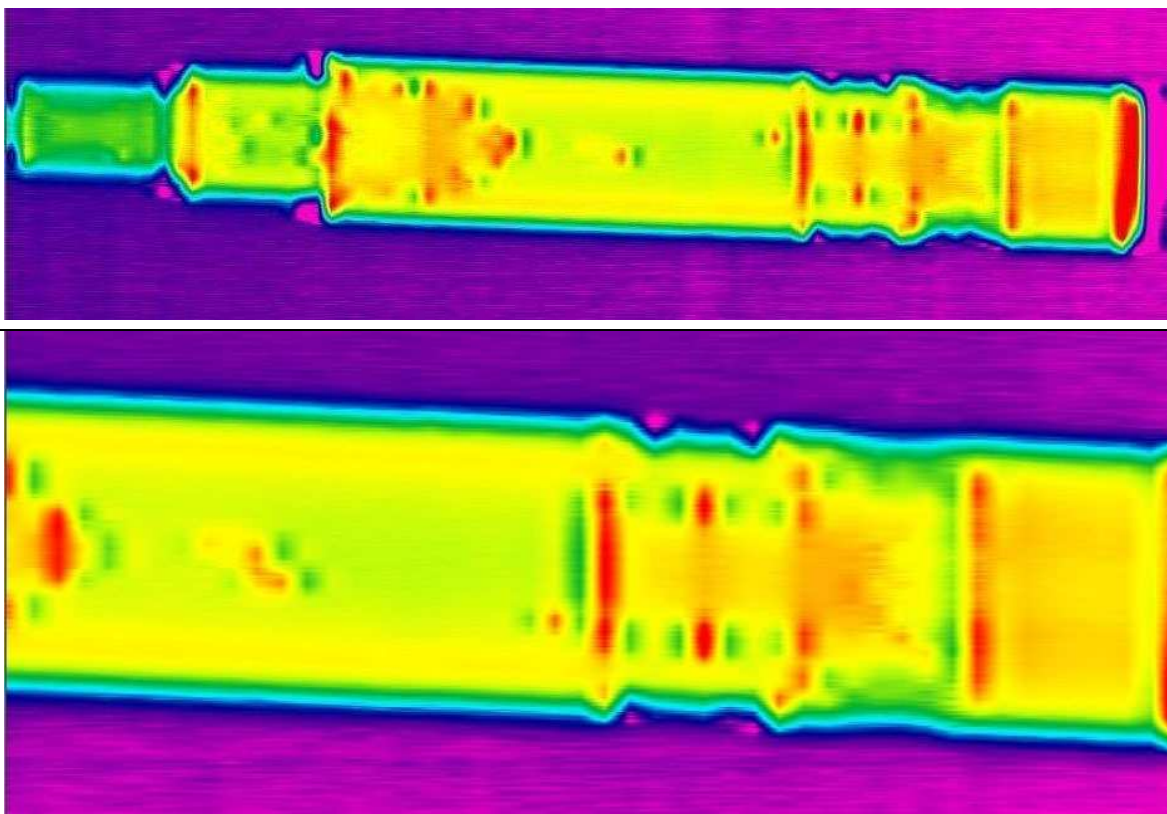
Fot. 22-25. zdjęcia rentgenowskie końcówki tnącej zabezpieczonej na miejscu wypadku.

Pomiędzy nożem, a dnem korpusu nie stwierdzono żadnych metalowych ciał obcych.

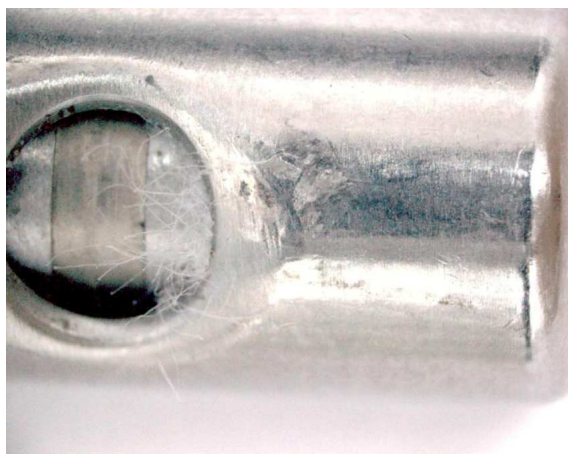
- Dokładne oględziny końcówki tnącej zabezpieczonej na miejscu wypadku wykazały po obu stronach tej końcówki obecność białych włókien. (fot. 26)

fot. 26. Widoczne włókna pętli zamykającej, wystające z otworu końcówki tnącej zabezpieczonej na miejscu wypadku.

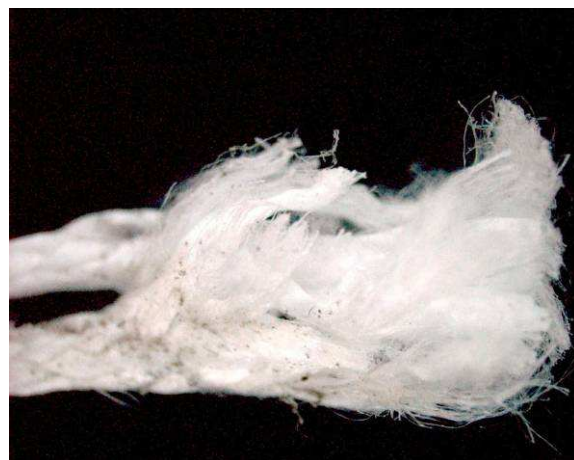
Badanie pętli zabezpieczonej na miejscu wypadku wykazało, że końce włókien są rozdzielone na różnych długościach. Krótsze końcówki włókien zostały przecięte, a dłuższe rozerwane i nadtopione. Świadczy to o tym, że w czasie zadziałania końcówki tnącej (przemieszczania się noża), pętla przechodząca przez jej otwory została przecięta tylko częściowo. Pozostała część pętli została natomiast rozdzielona w wyniku rozciągania i zginięcia pomiędzy ostrzem noża, a powierzchnią dna korpusu końcówki tnącej automatu (fot. 27). W ocenie Komisji, zderzenie ucznia-skoczka z ziemią spowodowało właśnie taki, jak wyżej opisany proces zerwania tylko częściowo przeciętej pętli zamykającej.

fot. 27. Widoczne częściowe przecięcie i częściowe rozerwanie pętli zamykającej zabezpieczonej na miejscu wypadku.

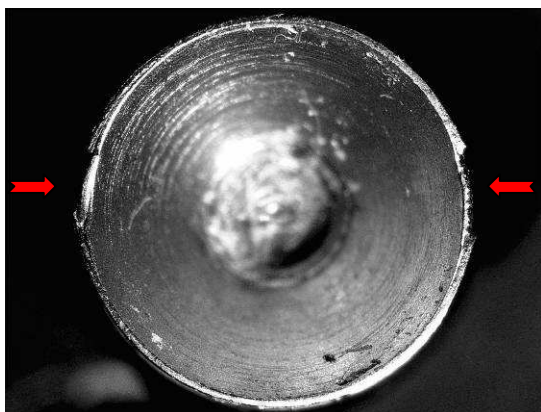
- Badanie noża końcówki tnącej zabezpieczonej na miejscu wypadku wykazało, że ostrze tego noża jest uszkodzone (odkształcone plastycznie) na wysokości otworów korpusu końcówki tnącej (fot. 28)
- Badanie noża końcówki tnącej użytej podczas demonstracji działania u producenta automatu nie wykazało uszkodzeń (fot. 29).
- W pobliżu ostrza noża końcówki tnącej użytej podczas demonstracji działania automatu u producenta, ujawniono naniesiony materiał, pochodzący z wewnętrznej części korpusu końcówki tnącej (fot.29). Na ostrzu noża zabezpieczonego na miejscu wypadku nie został naniesiony taki materiał (fot. 28), co wskazuje, że to ostrze noża nie uderzyło o wewnętrzną część korpusu.

fot. 28. Widok noża od strony ostrza, końcówki tnącej zabezpieczonej na miejscu wypadku. Czerwone strzałki wskazują miejsca uszkodzeń krawędzi tnącej ostrza noża.

Z przeprowadzonych badań wynika, że krawędź tnąca ostrza noża zabezpieczonego na miejscu wypadku uległa uszkodzeniu w trakcie przecinania części włókien pętli. Nie wszystkie jednak włókna zostały przecięte, a ostrze nie uderzyło w dno korpusu, o czym świadczy brak kolistego śladu w dnie. Nieprzecięte włókna pętli utrzymywały komorę czaszy zapasowej w pozycji zamkniętej. Pełne rozdzielenie pętli zamykającej nastąpiło wskutek przecięcia, czyli dopiero w trakcie zderzenia ucznia-skoczka z ziemią.

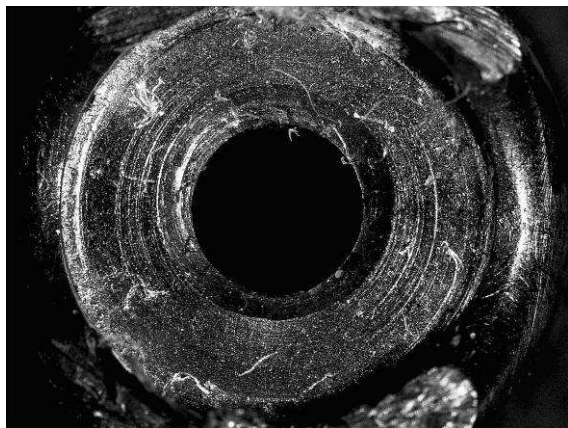
- Badanie materiału dna korpusu końcówki tnącej użytej podczas demonstracji działania u producenta automatu wykazało koliste wgłębienie, odpowiadające średnicy noża (fot.31).
- Badanie materiału dna korpusu końcówki tnącej zabezpieczonej na miejscu wypadku nie wykazało koliste wgłębienia, odpowiadającego średnicy noża (fot. 30).

fot. 30. Dno korpusu. Brak wgłębienia odpowiadającego średnicy noża.

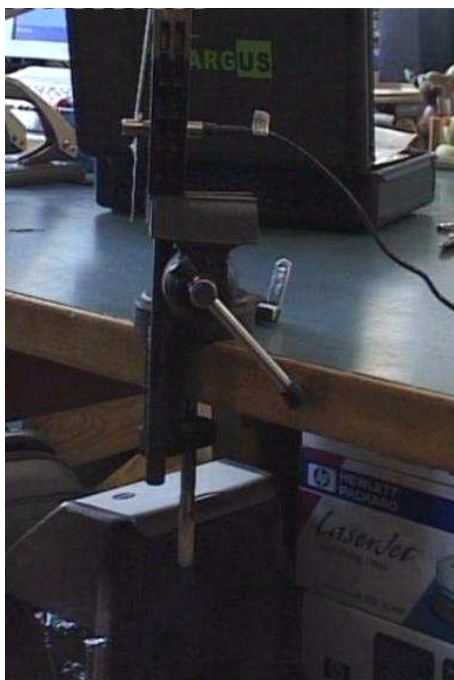
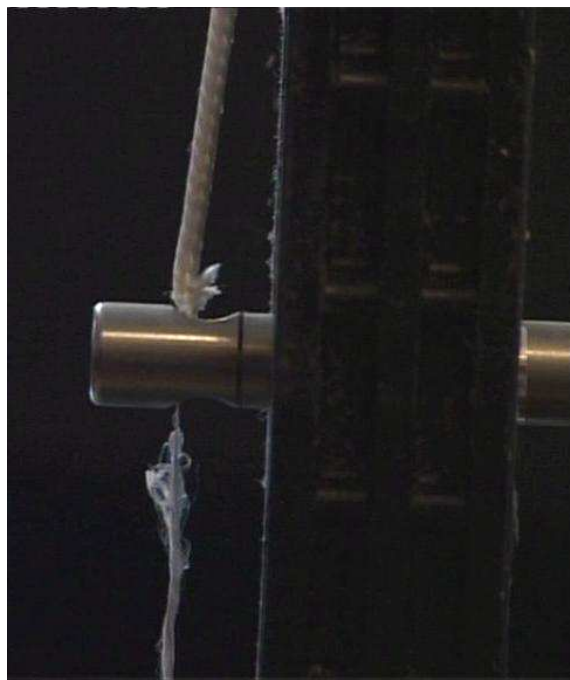
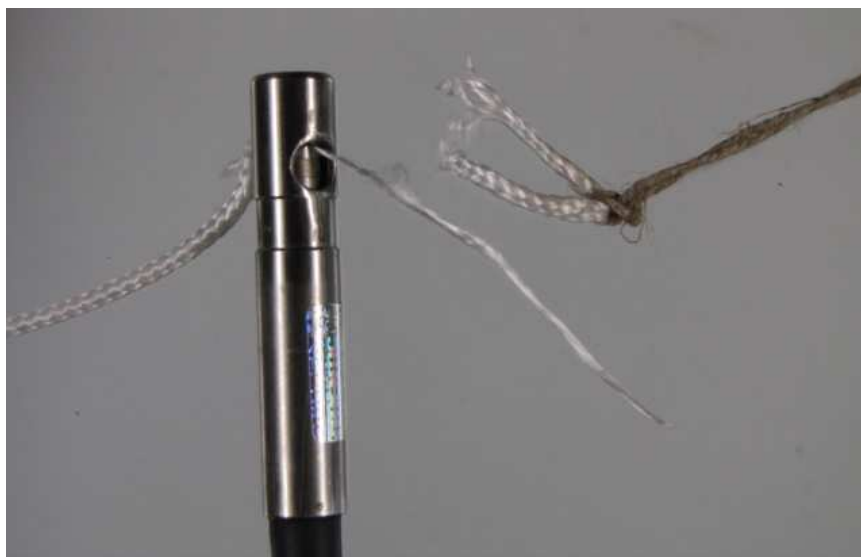
W wyniku zadziałania końcówki tnącej, odważnik zsunął się z pętli, ale jej część nie została całkowicie przecięta.

*Fot. 38. Skutek działania końcówki tnącej MP-5 na pętlę.*

*Fot. 39. Widok końcówki tnącej MP-5 i dwóch fragmentów pętli, po przeprowadzeniu eksperymentalnego odpalenia końcówki.*

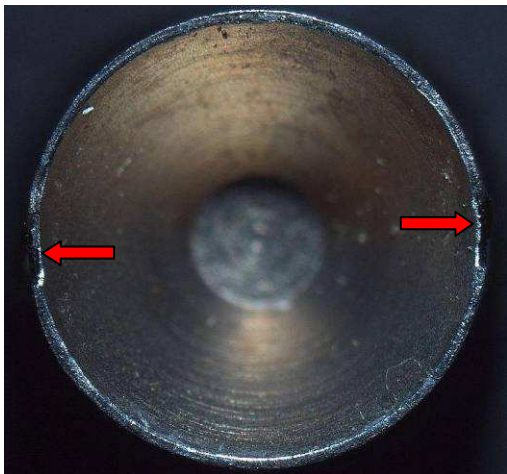
Podczas dalszych badań końcówki tnącej MP-5, stwierdzono, że krawędź tnąca ostrza noża jest uszkodzona na wysokości otworów w korpusie końcówki tnącej (fot. 40) podobnie, jak krawędź tnąca ostrza noża zabezpieczonego na miejscu wypadku (fot. 28). Również w dnie korpusu końcówki MP-5 (fot 41), podobnie jak w korpusie końcówki zabezpieczonej na miejscu wypadku (fot. 30), brak było kolistego wgłębienia pochodzącego od ostrza.

*Fot. 40. Widok noża od strony ostrza porównawczej końcówki tnącej. Czerwone strzałki wskazują miejsca uszkodzeń krawędzi tnącej ostrza noża*

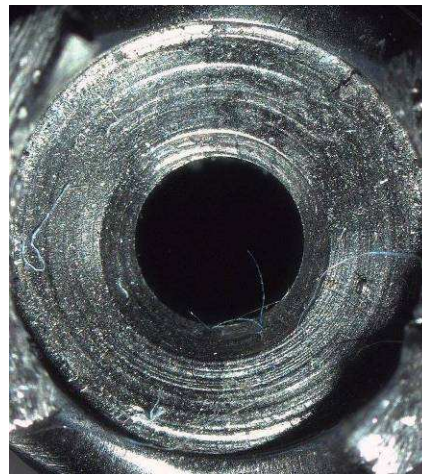
*Fot. 41. Brak kolistego wgłębienia w dnie korpusu odpowiadającego średnicy noża.*

Na podstawie tych badań stwierdzono, że końcówka tnąca automatu „Argus” oznaczona tak samo, jak końcówka zabezpieczona na miejscu wypadku, może nie przeciąć całkowicie pętli zamykającej wykonanej z materiału dostarczanego przez producenta automatu „Cypres”, pomimo obciążenia tej pętli siłą 5 kG.

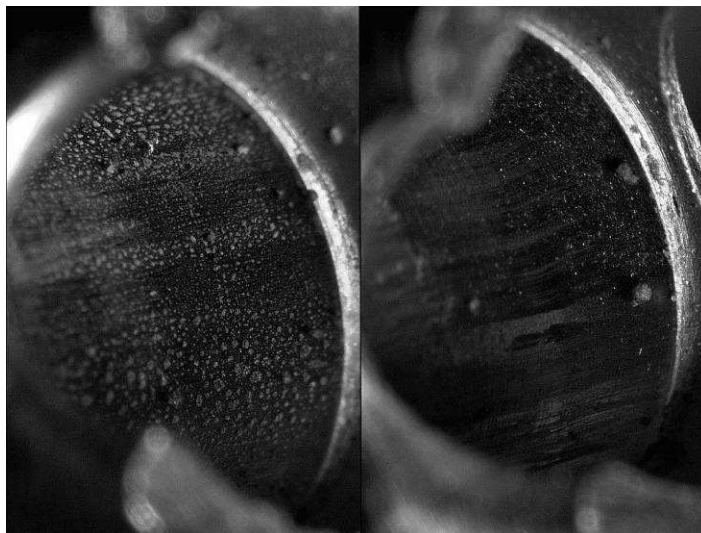
Kolejne badanie dotyczyło rozstrzygnięcia problemu, czy nóż tnący nie podlegał nadmiernemu tarcu w korpusie w czasie zadziałania końcówki. Badania wewnętrznych powierzchni korpusu końcówki tnącej zabezpieczonej na miejscu wypadku i końcówki porównawczej wykazały, że ślady występujące na tych powierzchniach są podobne i powstały w wyniku spalania ładunku miotającego i przesunięcia części produktów jego spalania razem z przemieszczającym się nożem (fot.42). Wynika z tego, że w czasie zadziałania końcówki tnącej zabezpieczonej na miejscu wypadku nie nastąpiło zatarcie noża w korpusie.

Fot.42. Wewnętrzne powierzchnie korpusów końcówki tnącej zabezpieczonej na miejscu wypadku i końcówki porównawczej

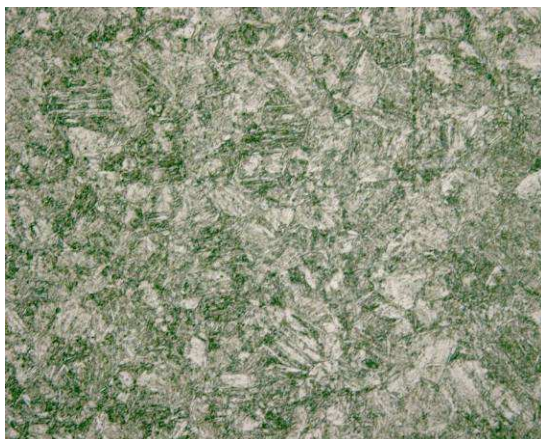
W nożu końcówki tnącej MD-1 (zabezpieczonej na miejscu wypadku) stwierdzono strukturę o budowie iglastej, charakterystyczną dla martenzytu (fot. 43).

*Fot. 43. Struktura stali noża końcówki tnącej MD-1 Powiększenie 200 x.*
