## RAPORT KOŃCOWY

### z badania zdarzenia statku powietrznego o maksymalnym ciężarze startowym nie przekraczającym 2250 kg\*

1. **Rodzaj zdarzenia:** WYPADEK
2. **Badanie przeprowadził:** PKBWL
3. **Data i czas lokalny zaistnienia wypadku:** 30 lipca 2009 r. godzina 17.00 LMT
4. **Miejsce startu i zamierzonego lądowania<sup>1)</sup>:** teren przystosowany do startów i lądowań, Bychlew k/Pabianic, współrzędne geograficzne: N 51° 38' 16.00" ; E 19° 20' 31.45", pas trawiasty o długości 900 m i szerokości 18 m, kierunki pasa 085°/265°, elewacja terenu 223 m. W dalszej części teren ten będzie nazywany lądowiskiem. Loty z lądowiska odbywały się za zgodą właściciela lądowiska.

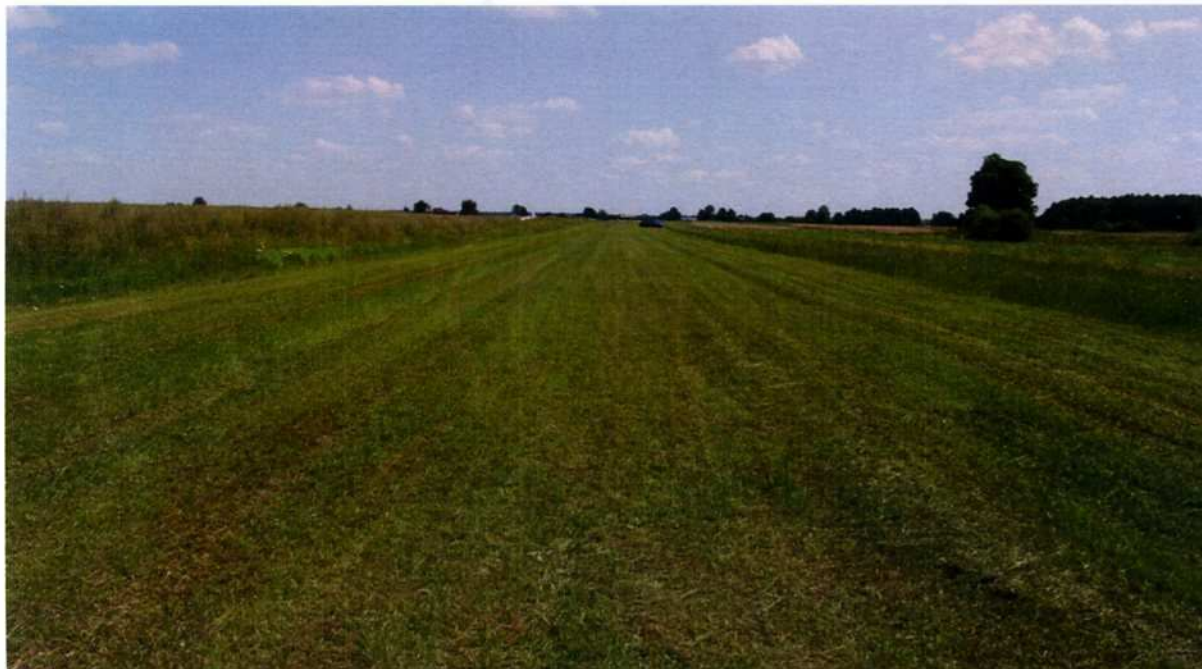
**Fot. 1 Widok pasa z miejsca początku rozbiegu – po lewej stronie widoczny samolot**

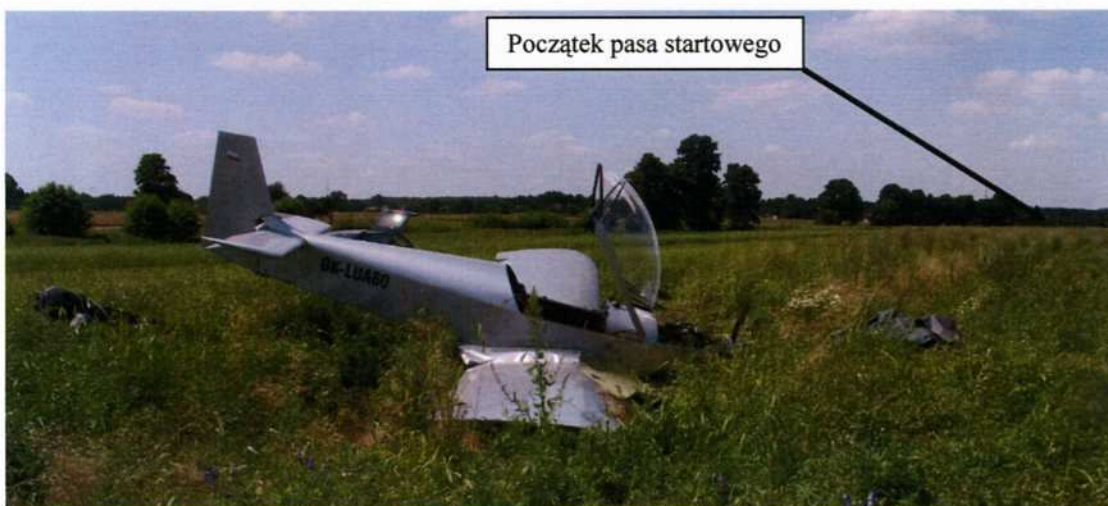
5. **Miejsce zdarzenia<sup>2)</sup>**: 195 m od początku pasa 085°, sąsiednie pole uprawne (łubin) po lewej stronie pasa oddzielone od pasa wysoką miedzą.

Fot. 2 Widok miejsca zdarzenia.

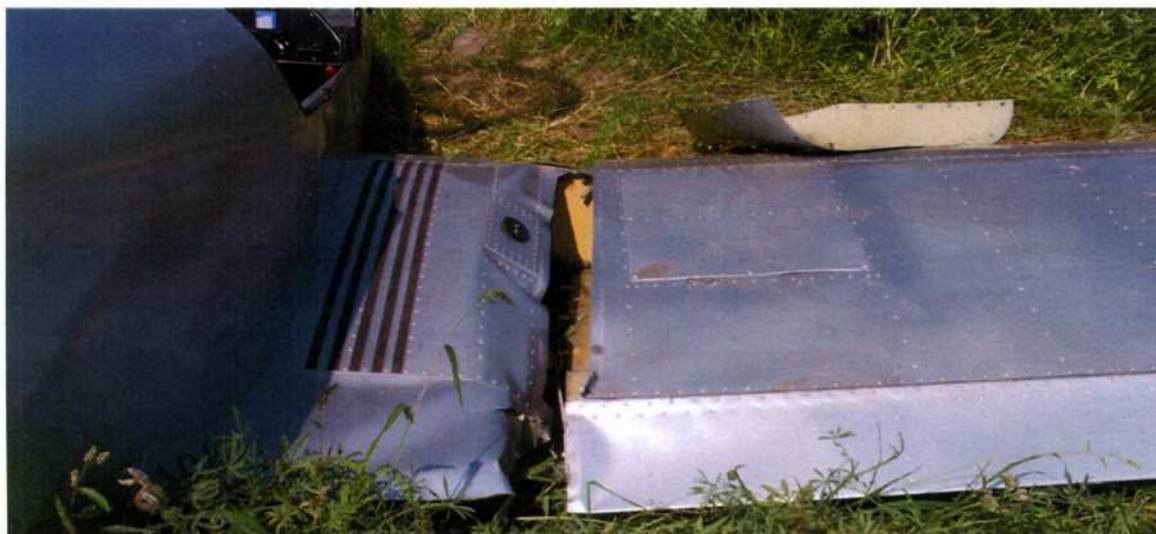
W wyniku zdarzenia uszkodzeniu uległo podwozie (przednie i główne), prawe skrzydło w miejscu połączenia z centroplatem oraz jego keson przedni na długości około 1 m od końcówki, śmigło, łożo silnika, zafalowane pokrycie kadłuba w części między skrzydłami a silnikiem.

Fot. 3 Uszkodzone połączenie prawego skrzydła z centroplatem

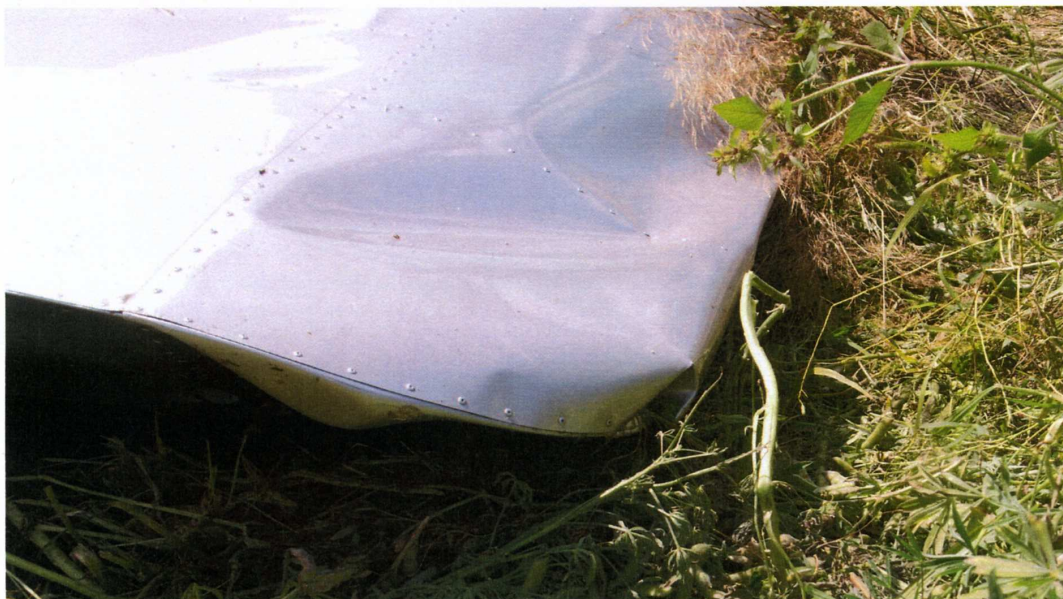
**Fot. 4** Widok uszkodzeń usterzeń poziomego i pionowego

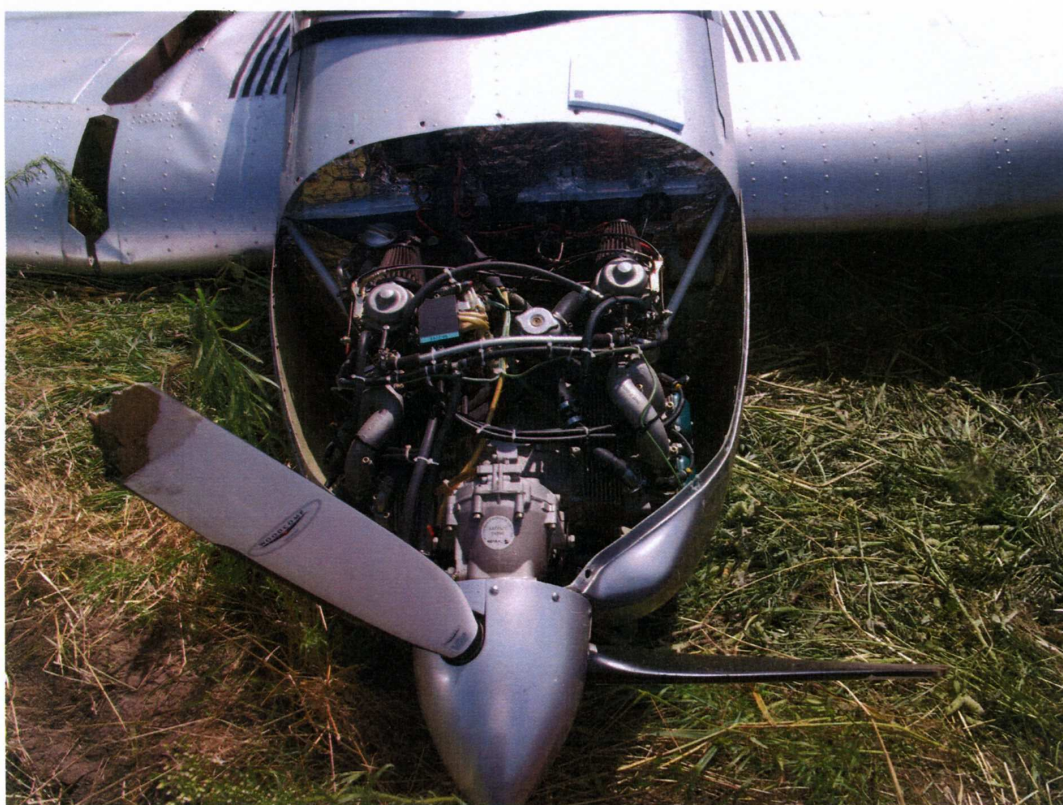
**Fot. 5** Uszkodzenia śmigła

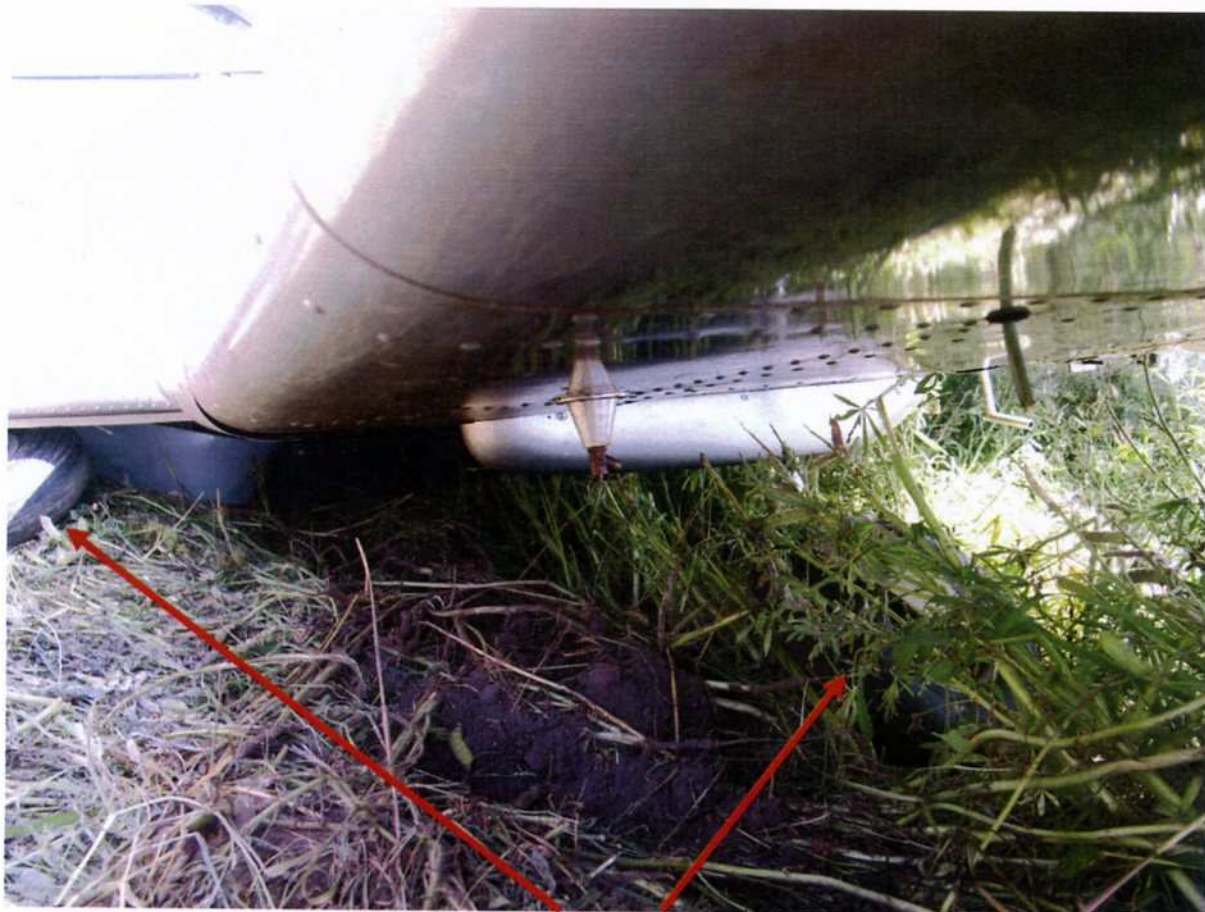
Fot. 6 Złamane przednia i lewa goleń podwozia
