**MINISTERSTWO INFRASTRUKTURY  
PAŃSTWOWA KOMISJA BADANIA WYPADKÓW LOTNICZYCH**

# **RAPORT KOŃCOWY**

**Zdarzenie nr: 603/09**

**Statek powietrzny: szybowiec SZD-9bis 1E „BOCIAN”,  
SP-2806**

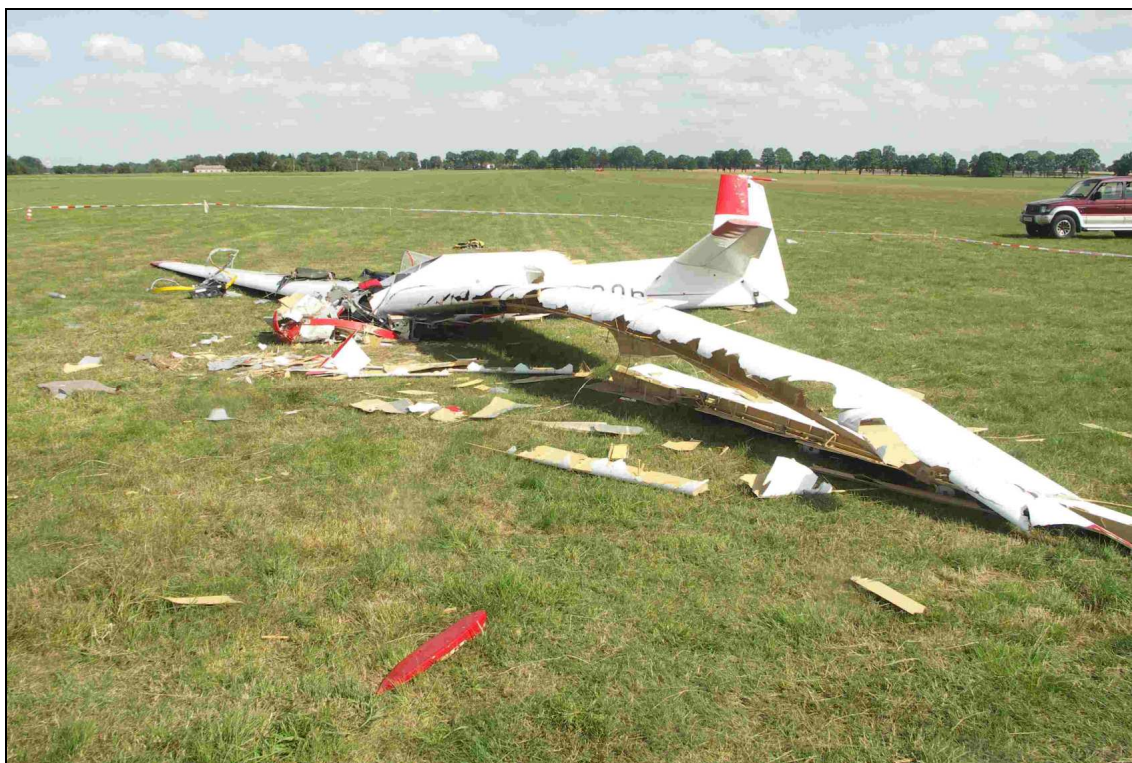
Rozbitý szybowiec, widok ogólny, lewa strona. Sposób zniszczenia lewego skrzydła świadczy o uderzeniu jego końcówką w ziemię ze znaczną składową siłą wzdłuż dźwigara [foto: T.Makowski, PKBWL].

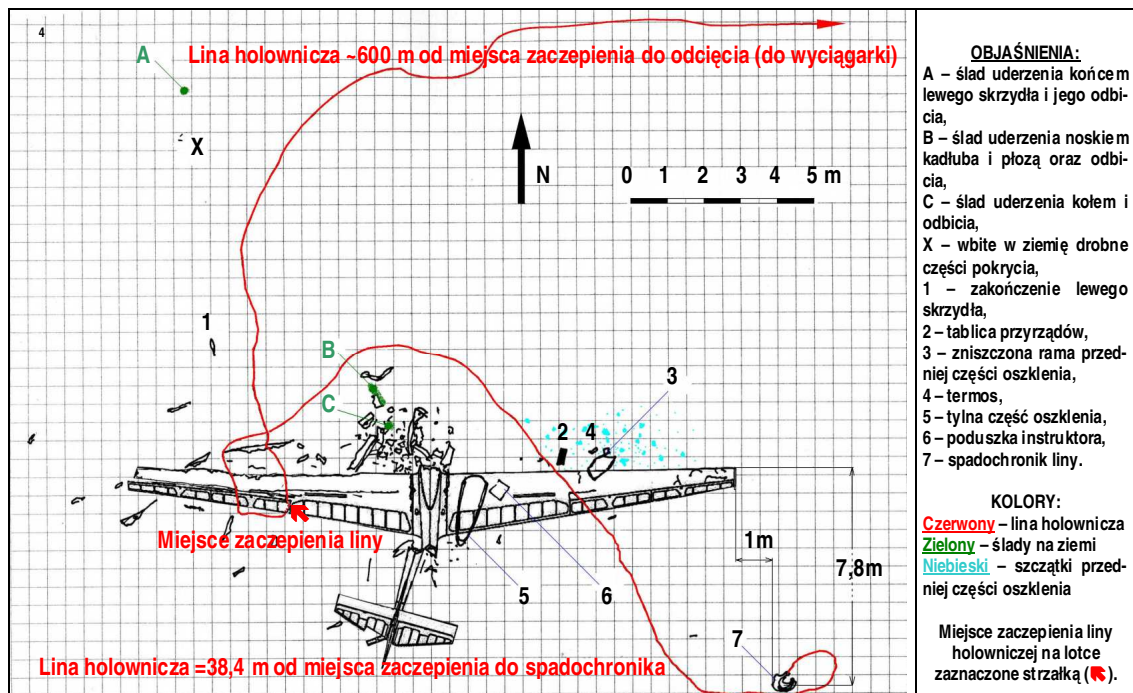
Szczegółowy szkic miejsca wypadku szybowca SZD-9bis Bocian 1E SP-2806, śladów jego przyziemienia, rozrzutu szczątków i umiejscowienia liny holowniczej po wypadku.

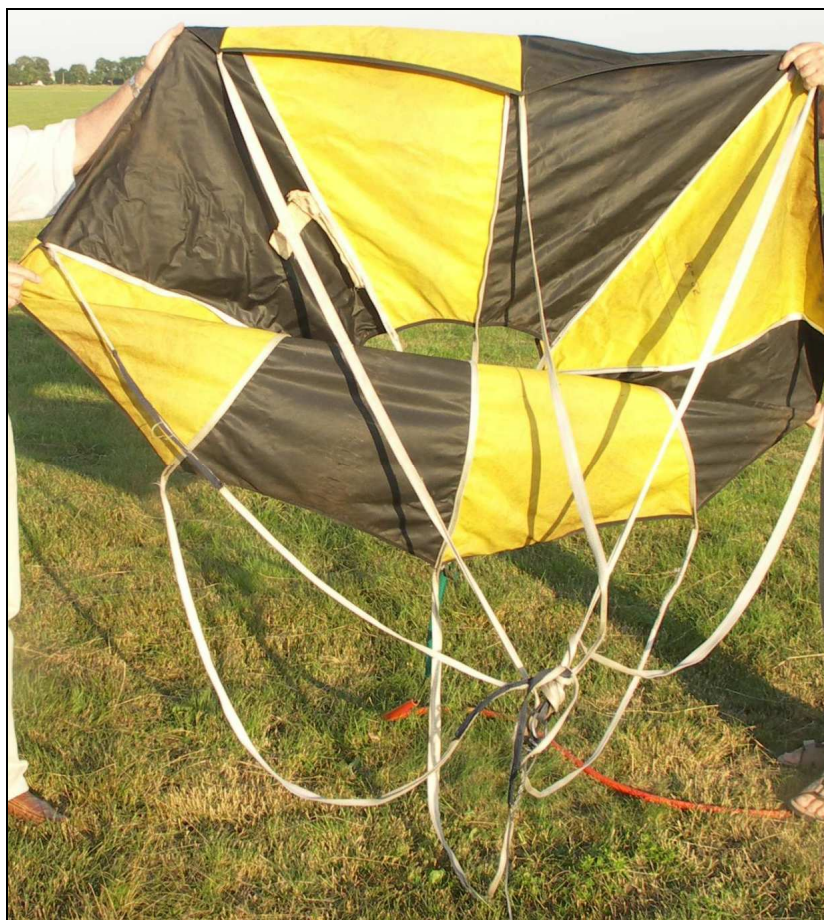
Z lewej: Spadochronik o średnicy ok. 1,80 m, zastosowany w Aeroklubie Lubelskim do liny wyciągarki [foto: T.Mako-wski, PKBWL].

Członkowie Zespołu badawczego PKBWL po raz pierwszy zetknęli się z zastosowaniem spadochroniku o tak dużej średnicy do liny wyciągarkowej. Zespołowi Badawczemu PKBWL nie udało się dotrzeć do żadnych uregulowań odnośnie maksymalnej średnicy spadochroniku hamującego liny wyciągarkowej – w literaturze przedmiotu spotykane jest tylko określenie „niewielki”.

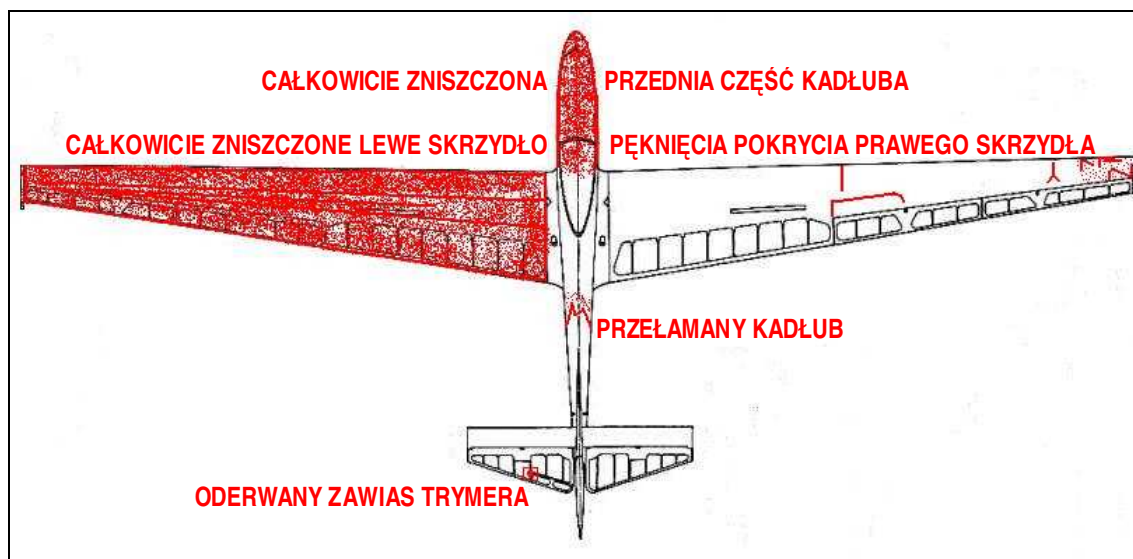
Szczątki szybowca były rozrzucone na ziemi w najbliższym otoczeniu miejsca wypadku. Kabina całkowicie zniszczona, pasy bezpieczeństwa powyrywane.

Schematycznie zaznaczone zniszczenia i uszkodzenia struktury szybowca w wyniku wypadku.

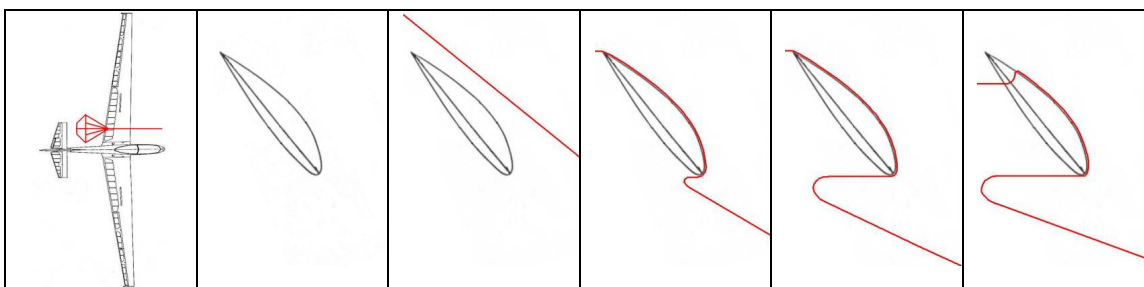
- 1) normalny start szybowca za wyciągarką,
- 2) osiągnięcie wysokości 100 m, utrata ciągu (zgodnie z wykonywanym ćwiczeniem),
- 3) opóźnienie reakcji ucznia na utratę ciągu, utrata prędkości,
- 4) reakcja pilota-instruktora (i prawdopodobnie jednoczesna z nią reakcja ucznia-pilota) na utratę prędkości, wyczepienie liny, oddanie drążka, przejście w lot nurkowy, odzyskiwanie prędkości, utrata wysokości, informacja wyciągarkowego „lina odeszła”,
- 5) dogonienie wolno opadającej liny od dołu, „zabranie” liny noskiem lewego skrzydła w pobliżu kadłuba w taki sposób, że część liny ze spadochronikiem przeszła nad lewym skrzydłem ok. 1 m od kadłuba, a pozostała jej część znalazła się pod skrzydłem, stale „zabierana” dalej noskiem profilu płata i owijana wokół profilu skrzydła (ilustracje poniżej),

Schematyczna ilustracja przejścia liny ze spadochronikiem nad skrzydłem oraz jej stopniowego „zabierania” noskiem profilu płata i owijania się wokół profilu; na ostatniej ilustracji lina pokazana po wejściu w szczelinę między lotką a spływem skrzydła.

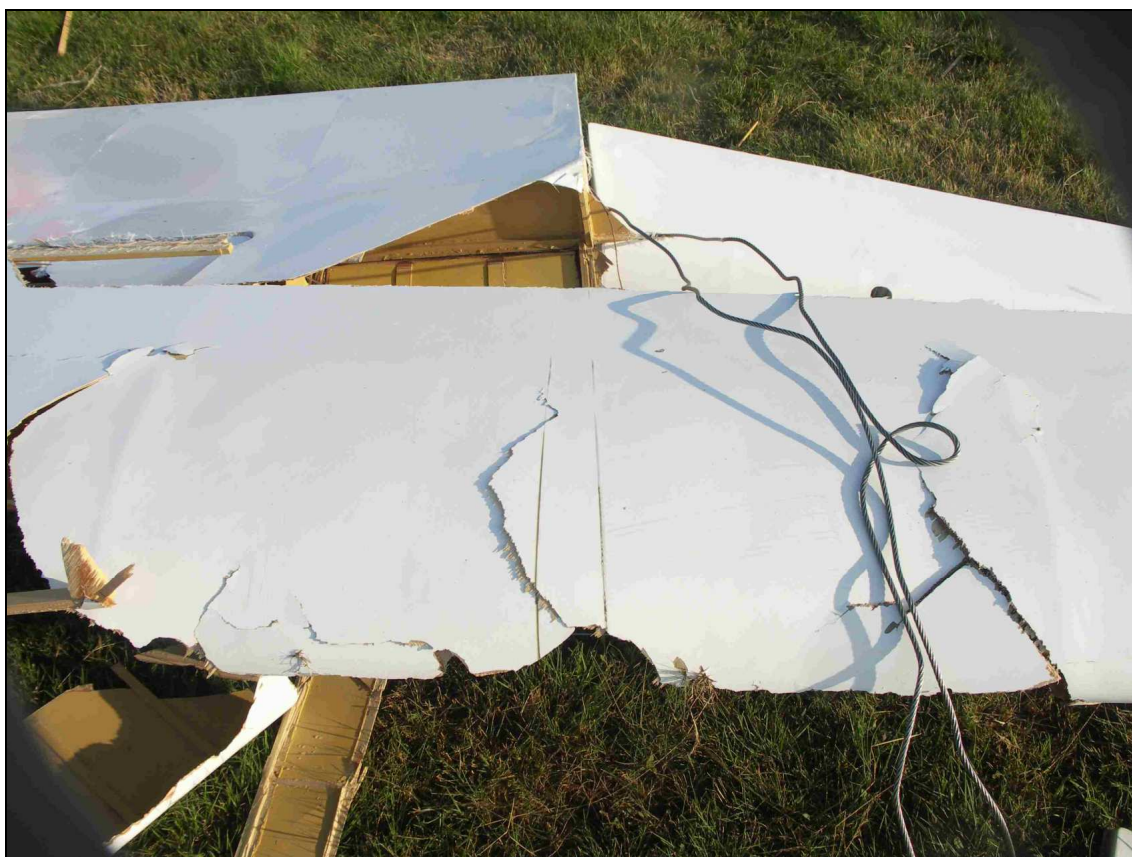
- 15) przejście na kurs przeciwny do kierunku startu, decyzja instruktora-pilota o układaniu liny, szarpnięcie liną za skrzydło do tyłu w stosunku do kierunku lotu (odciśnięcie przez linę podwójnego liniowego śladu na pokryciu noska – zdjęcie poniżej), znaczące obniżenie prędkości, zaprzestanie reagowania przez szybowiec na wychylenia sterów,

Ślad szarpnięcia liną holowniczą zaczepioną o lotkę na zniszczonym pokryciu kesonu lewego skrzydła [foto: T.Makowski, PKBWL].

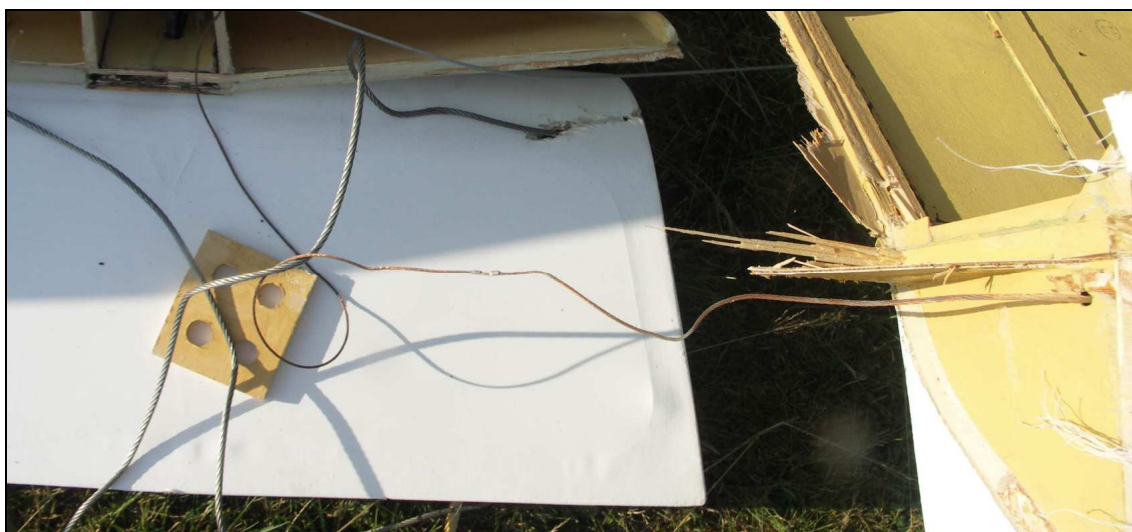
17) wejście w zakręcie na kurs prostopadły do kursu startu po wykonaniu zakrętu o  $270^\circ$ , wcięcie się liny w nasadowe żeberko lotki i jego uszkodzenie, silne zahaczenie się liny na wcięciu w lotkę i złamaniu przez linę nasadowego żeberka lotki (zdjęcie poniżej),

Lewa lotka przy żeberku nasadowym. Widoczna lina holownicza wcięta w żeberko [foto: T.Makowski, PKBWL].
