ALBUM ILUSTRACJI
z wypadku szybowca SZD-42-2 Jantar 2B; SP-3196
02 sierpnia 2009 r., Częstochowa-Rudniki

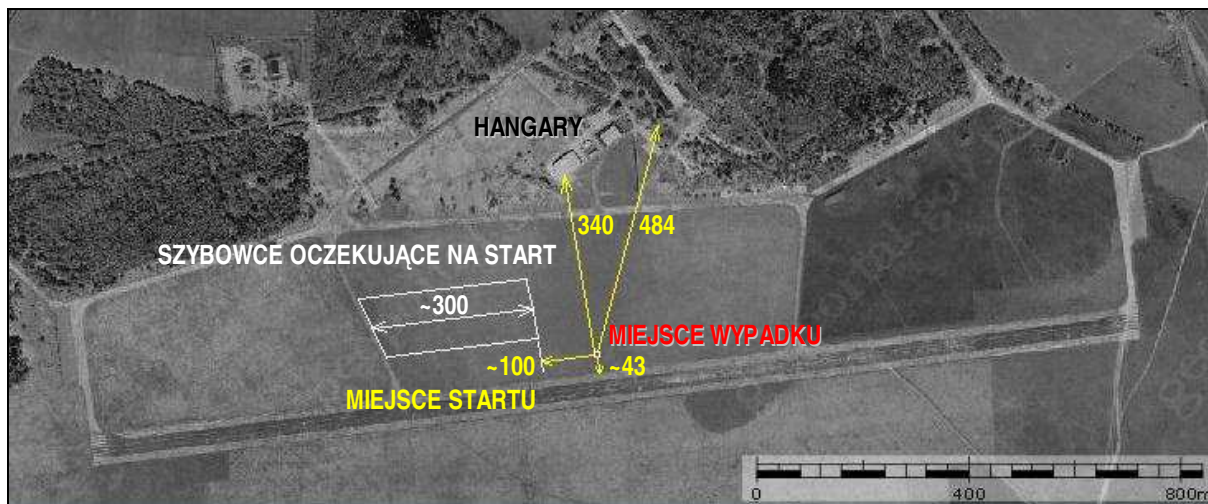
1 – Miejsce wypadku zaznaczone na zdjęciu lotniczym lądowiska Częstochowa-Rudniki. Wymiary w metrach.

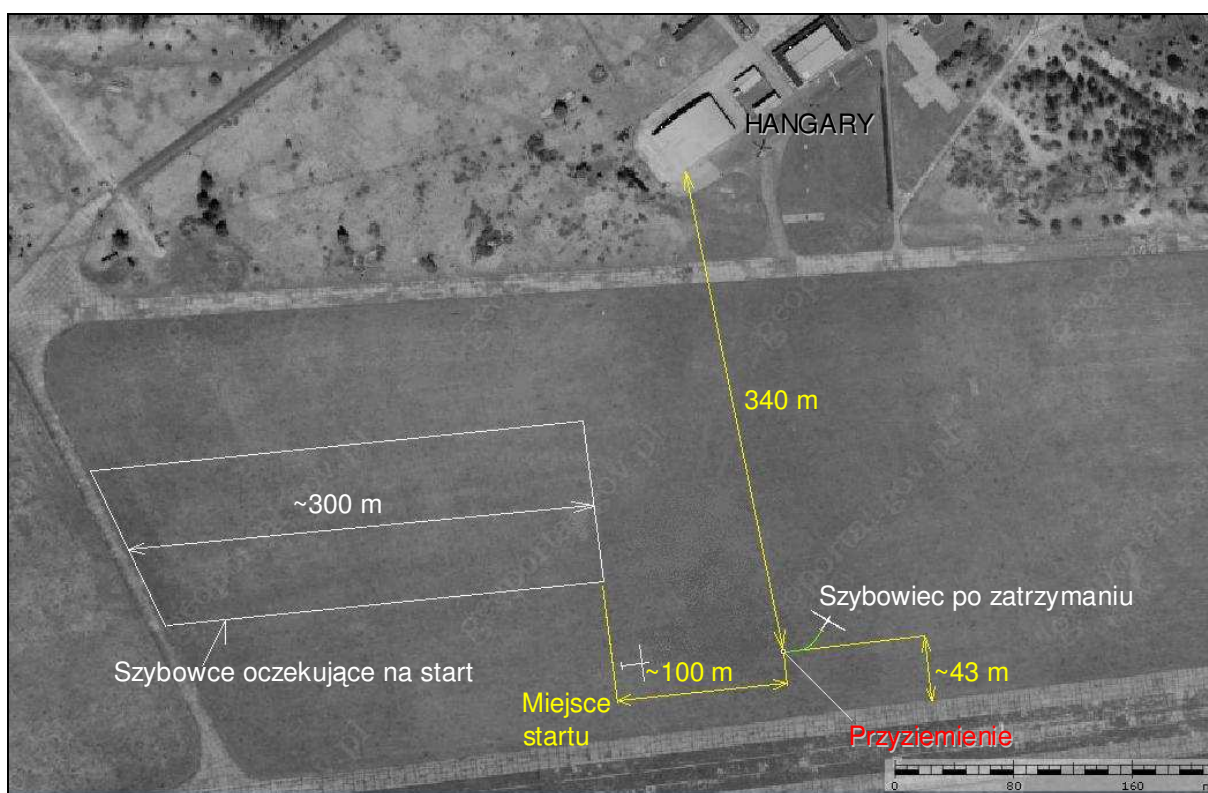
2 – Najbliższe otoczenie miejsca wypadku zaznaczone na zdjęciu lotniczym lądowiska Częstochowa-Rudniki.

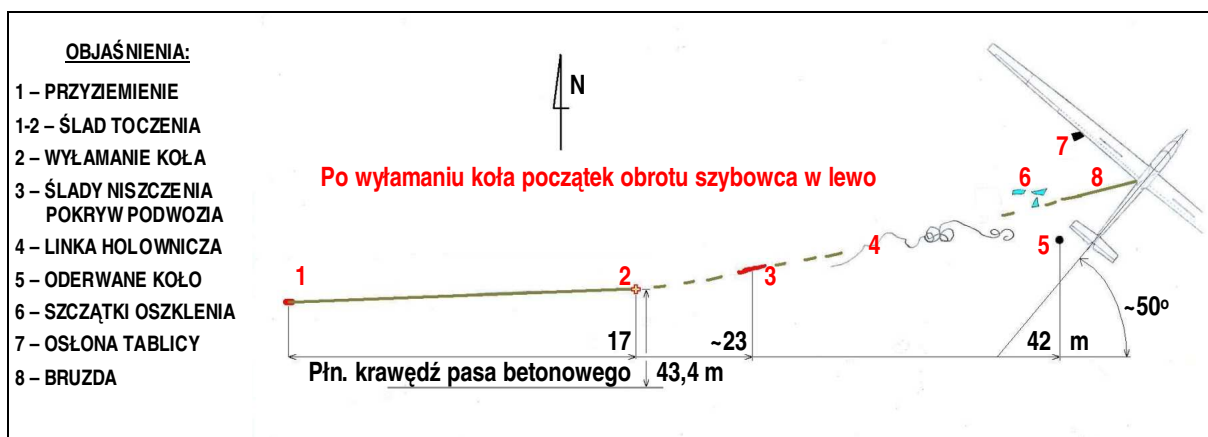
3 – Szkic miejsca wypadku z usytuowaniem szczątków i śladów.

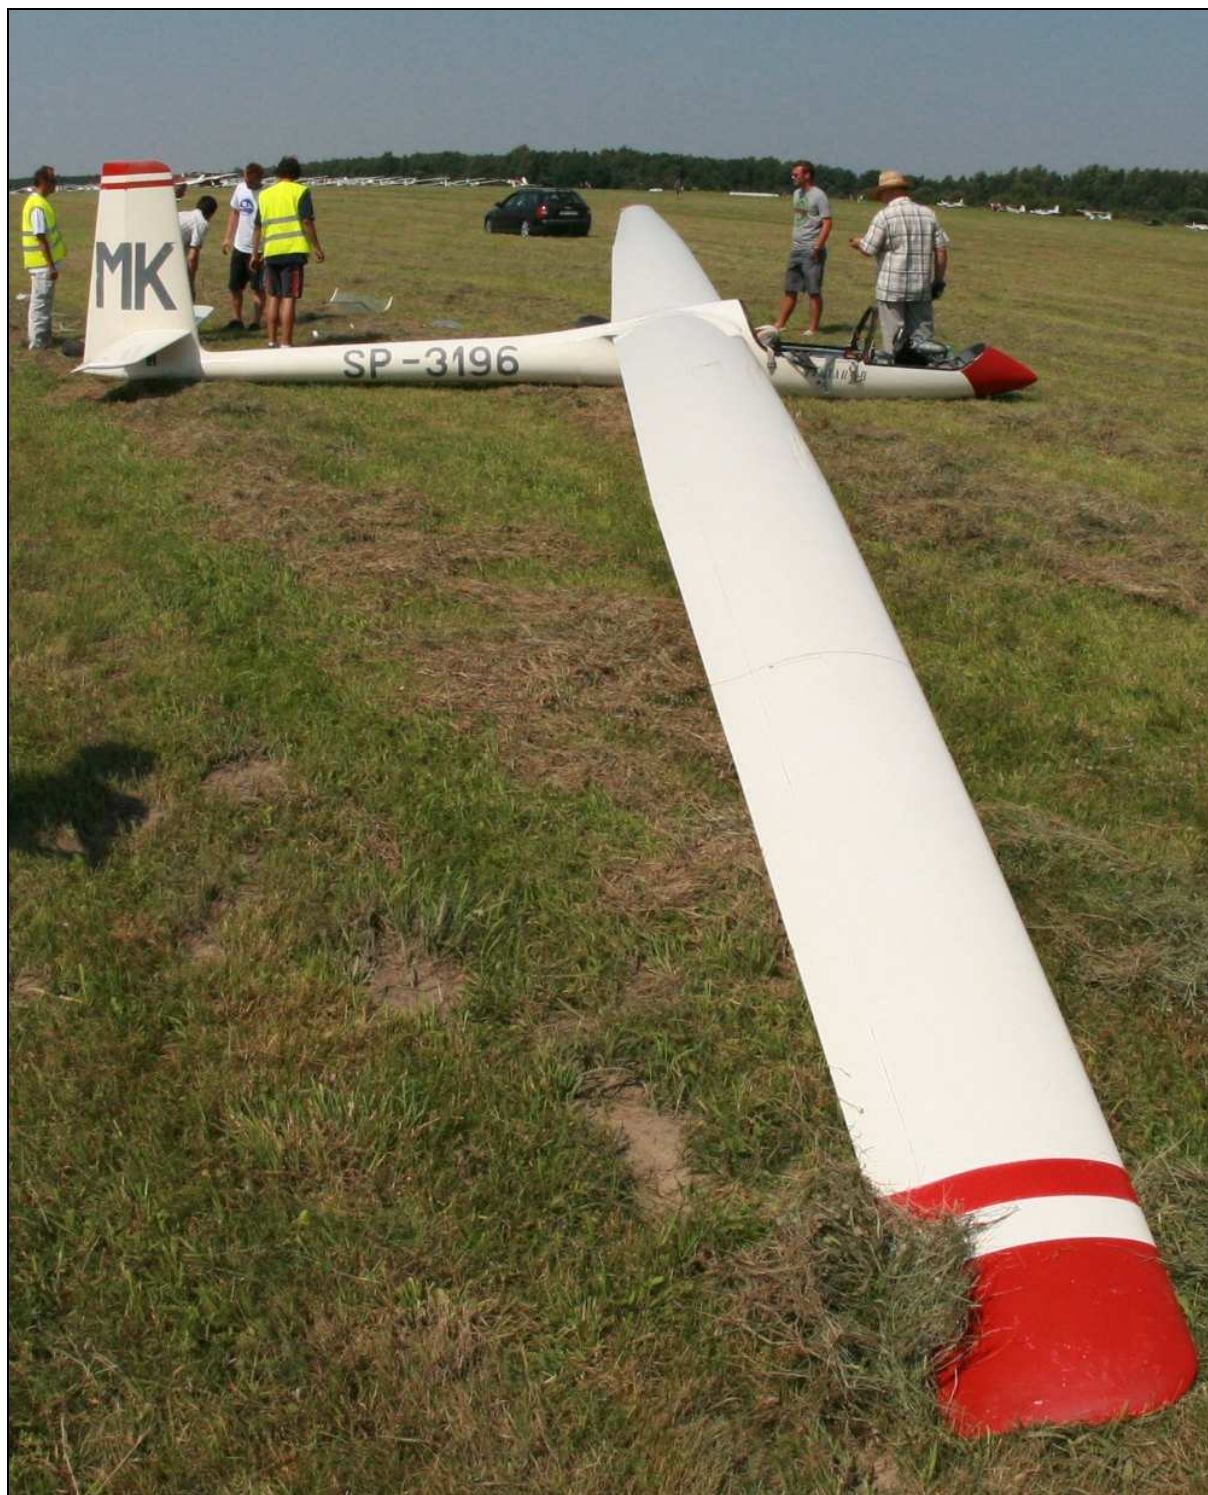
4 – Ogólny widok szybowca po wypadku, prawa strona.

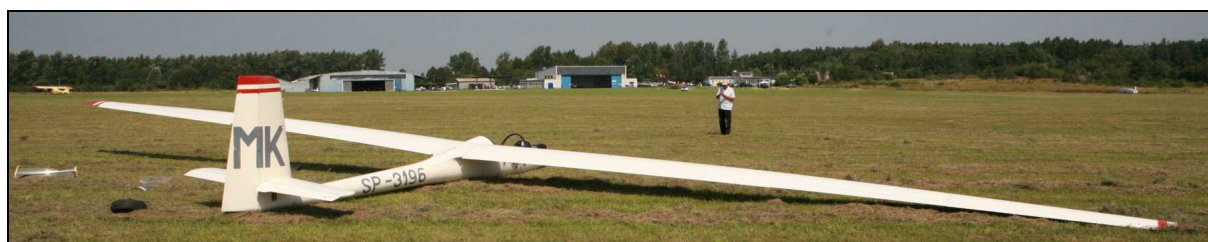
5 – Ogólny widok szybowca po wypadku, ¼ od tyłu z prawej strony.

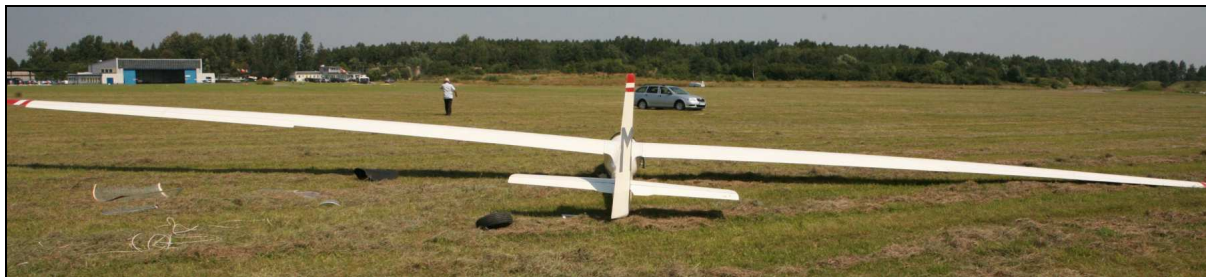
6 – Ogólny widok szybowca po wypadku od tyłu.

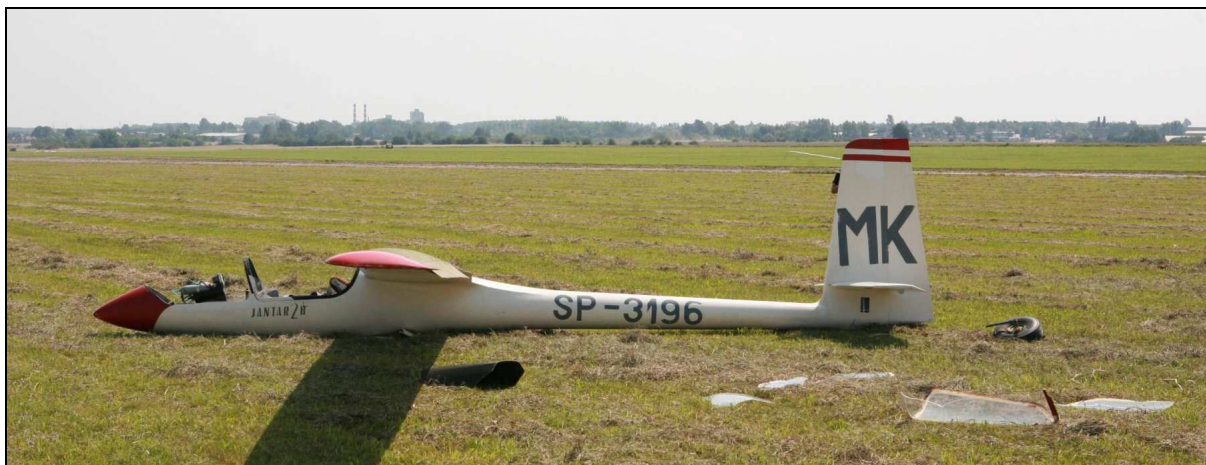
7 – Ogólny widok szybowca po wypadku, lewa strona.

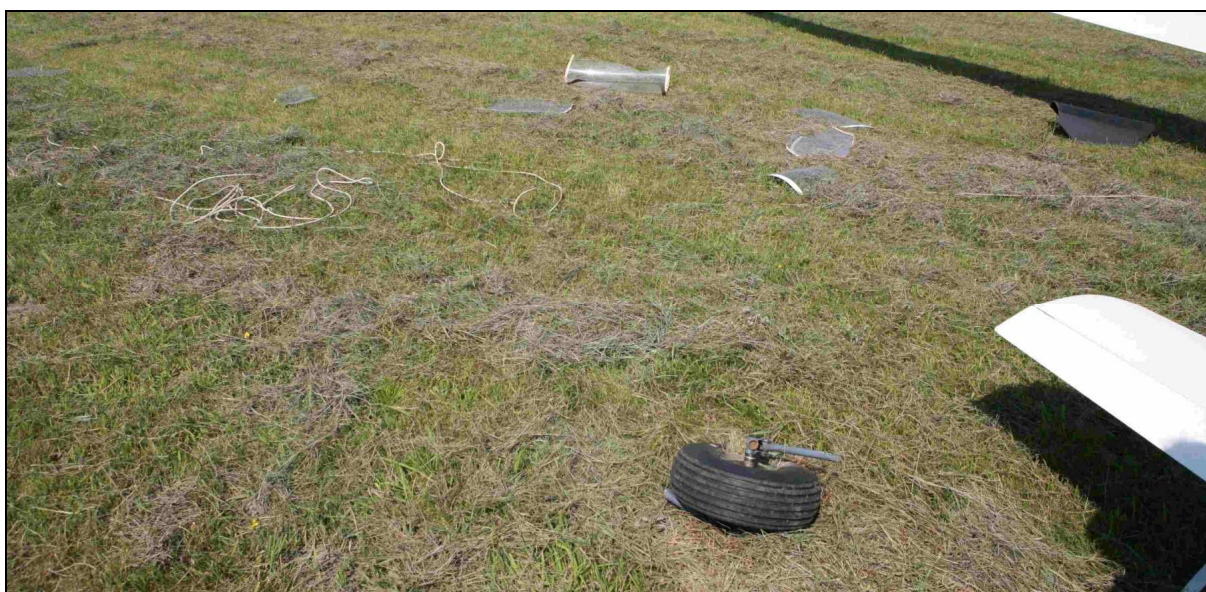
8 – Szczałki oszklenia kabiny, linka holownicza i wyłamane koło podwozia.

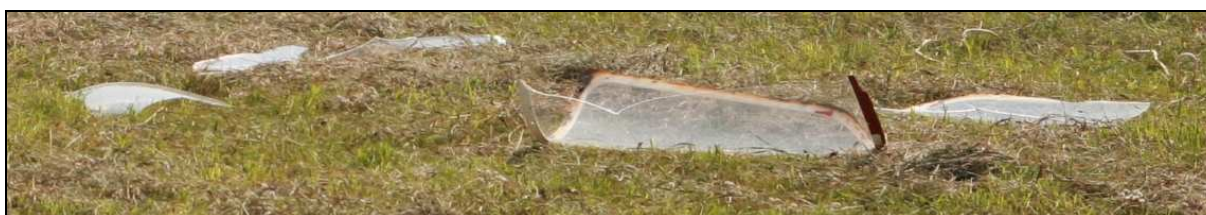
9 – Szczałki oszklenia kabiny.

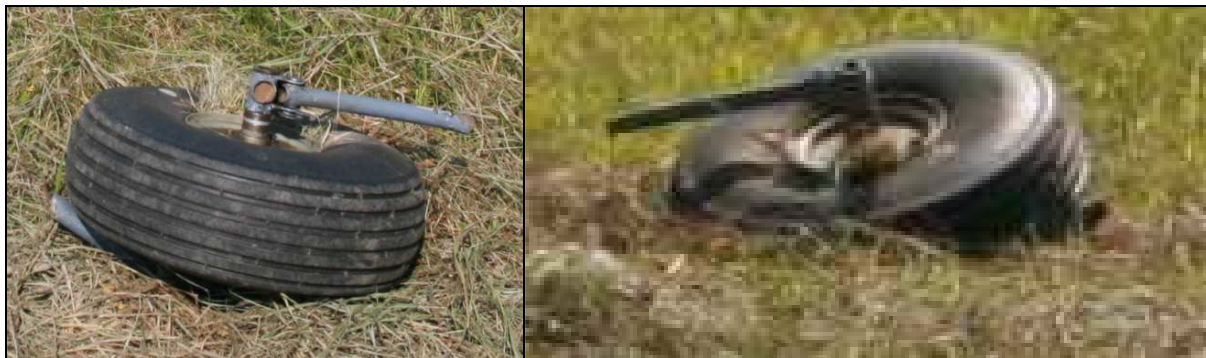
10, 11 – Wyłamane koło podwozia z resztkami widelca.

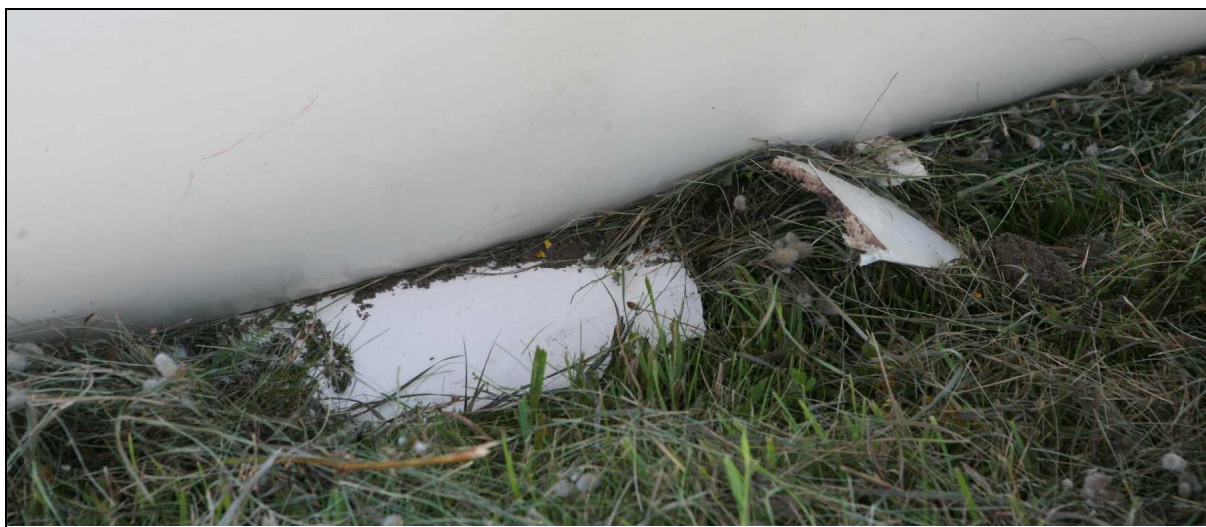
12 – Uszkodzone pokrywy luku podwozia, prawa strona.

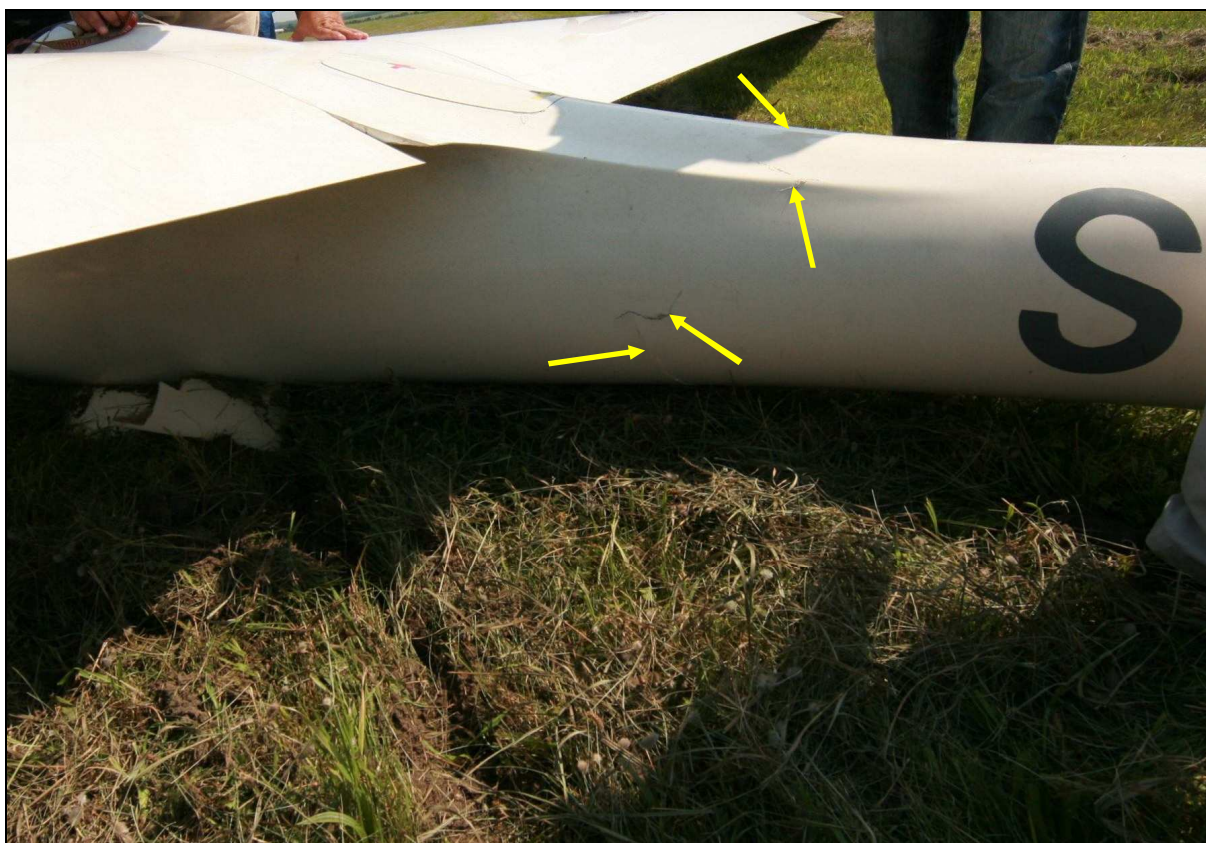
13 – Uszkodzone pokrywy luku podwozia, lewa strona. Widoczna bruzda wryta w trawie konstrukcją połamane widelca podwozia i pęknięcia skorupy kadłuba (wskazane żółtymi strzałkami).

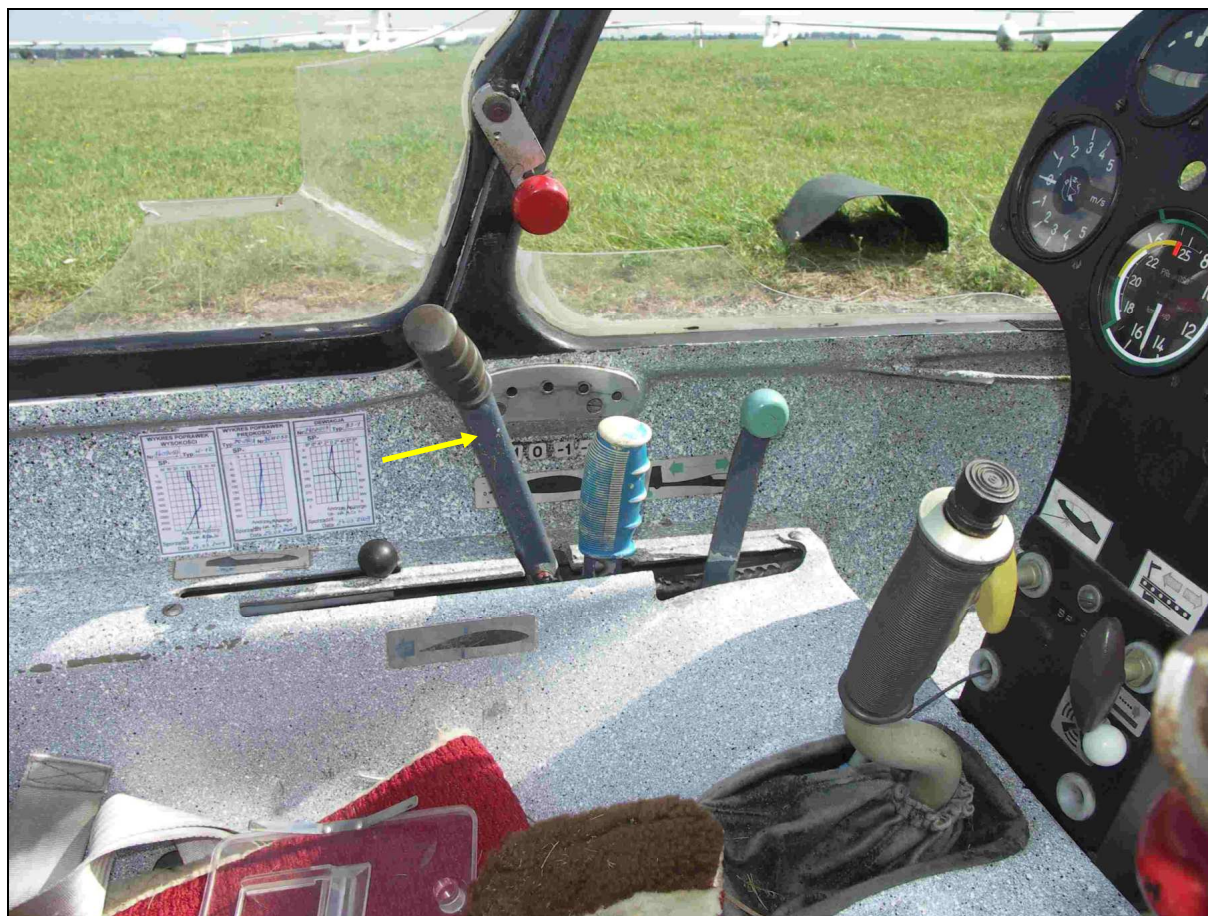
14 – Wnętrze kabiny, lewa strona. Dźwignia sterowania klapami w położeniu startowym (+2°). Widoczne potłuczone oszklenie kabiny. Na zewnątrz widoczna osłona tablicy przyrządów; w tle – szybowce oczekujące na start.
