**MINISTERSTWO INFRASTRUKTURY
PAŃSTWOWA KOMISJA BADANIA WYPADKÓW LOTNICZYCH**

RAPORT KOŃCOWY

zdarzenie nr: 604/09

Szybowiec SZD-42-2 Jantar 2B; SP-3196

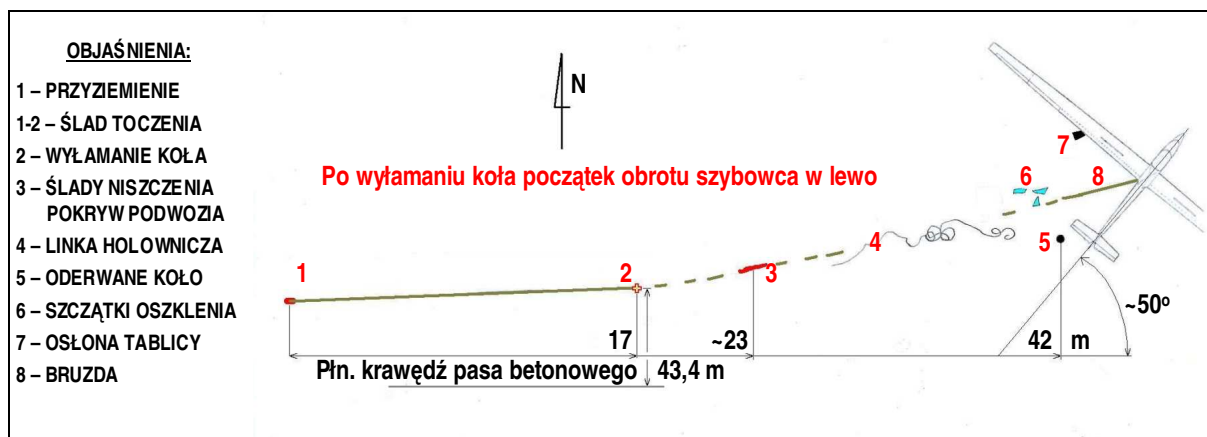
holowniczej zespół rozpoczął rozbieg z prawo-bocznym wiatrem mimo, że pilot nie zmienił położenia klap po lądowaniu. IUwL szybowca Jantar 2B (rozdział 3.4. Pilotaż, p.1 – Start i lot na holu) zaleca, aby do startu „ustawić klapy w położenie 0 lub -1”. Po ok. 20 krokach wypuszczający zwolnił lewe skrzydło. Szybowiec przechylił się na prawe skrzydło, zaczepiając po 20 m o nawierzchnię trawiastą lądowiska. Nastąpiła gwałtowna utrata kierunku w prawo. Pilot zamiast wyczepić szybowiec – takie polecenia wydał trzykrotnie przez radio kierownik sportowy Mistrzostw i takie są zalecenia instrukcji użytkownika w locie (**UWAGA: W PRZYPADKU ZACZEPIENIA SKRZYDŁEM O ZIEMIĘ I ZEJŚCIA Z KIERUNKU WIĘCEJ NIŻ 15° - NATYCHMIAST ODCZEPIĆ LINKĘ!**) – wychylił całkowicie drążek sterowy i ster kierunku w lewo. W tym czasie odchylenie kierunku w prawo wzrosło do ok. 45°. Szybowiec oderwał się od nawierzchni i zmieniając gwałtownie kierunek w lewo przekroczył oś linii startu. Pilot samolotu holującego widząc szybowiec w nienaturalnej pozycji wyczepił linę holowniczą. Szybowiec pozbawiony ciągu przepadł z wysokości ok. 3 m i zderzył się z ziemią prawym trawersem. Będąc w poślizgu toczył się po trawie, odchylając się w lewo od kierunku startu, a po 17 m nastąpiło wyłamanie podwozia głównego.

Szkic miejsca wypadku z usytuowaniem szczątków i śladów.

Po dalszych 25 metrach koło podwozia głównego oddzieliło się od kadłuba i szybowiec z niewyczepioną liną zatrzymał się na kierunku ok. 35°. Miejsce zatrzymania się szybowca było oddalone od początku rozbiegu o ok. 100 m.
