**MINISTERSTWO INFRASTRUKTURY  
PAŃSTWOWA KOMISJA BADANIA WYPADKÓW LOTNICZYCH**

# **RAPORT KOŃCOWY**

**Poważny incydent nr: 613/09**

**Niebezpieczne zbliżenie w trakcie wykonywania operacji startu  
przez samolot PZL 104MF Wilga 2000 o znakach  
rozpoznawczych: SN-42YG  
z kołującym samolotem SOCATE MORANE MS 893 E  
o znakach rozpoznawczych: SP-NKA  
w dniu 31 lipca 2009 roku  
na lotnisku Kętrzyn - Wilamowo (EPKE).**

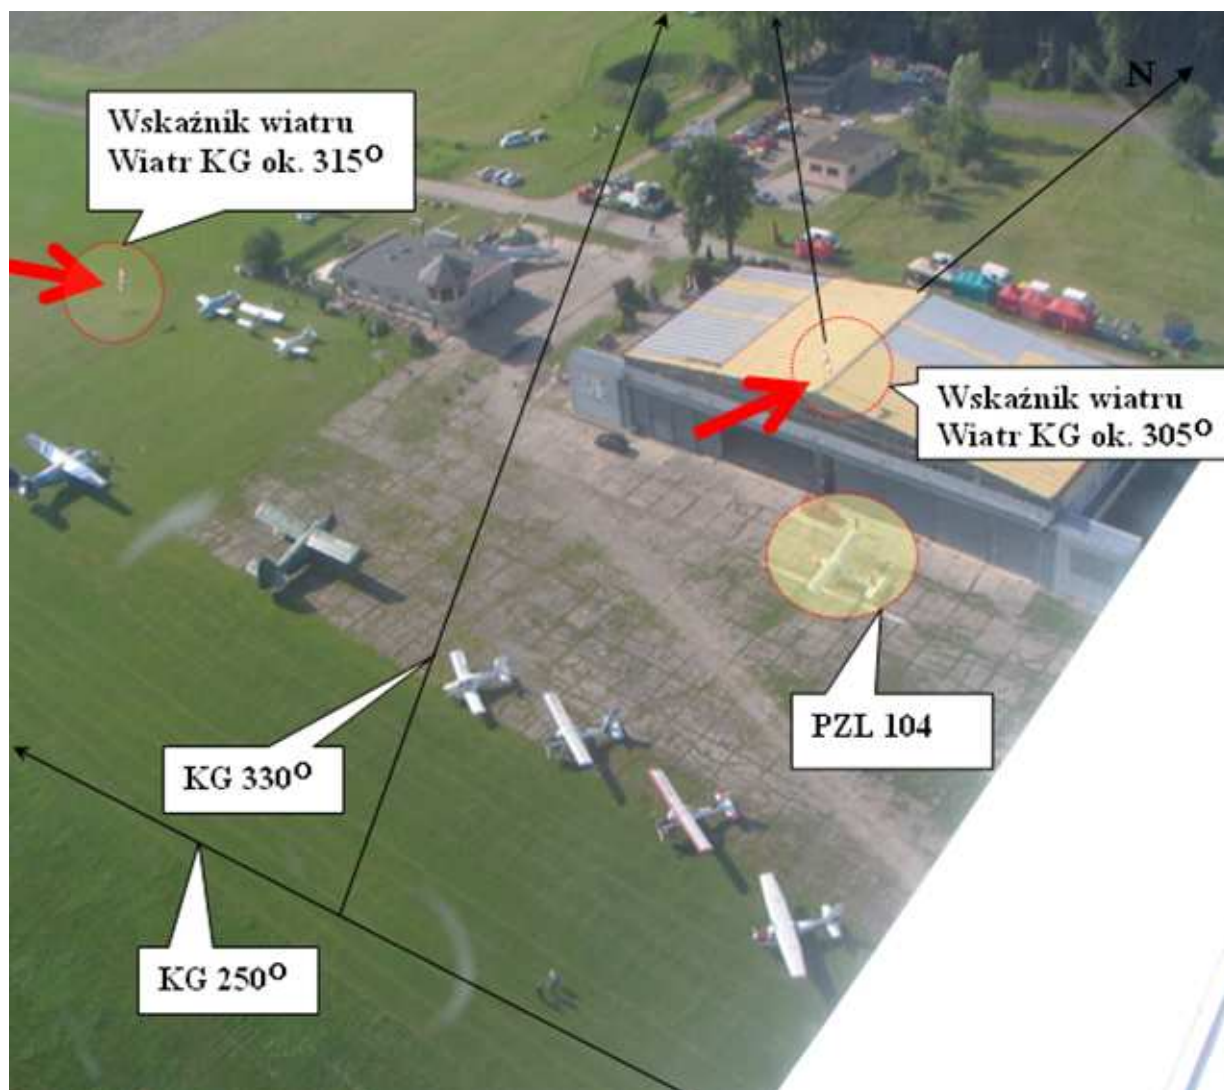
Na podstawie zeznań świadków oraz zdjęcia zrobionego z samolotu Morane z kręgu nadlotniskowego uwidocznione zostały dwa wskaźniki wiatru wskazujące wiatr z kierunku północno - zachodniego (305 -315 stopni).

Zdjęcie z robione z samolotu Morane na trawersie hangaru lotniska EPKE

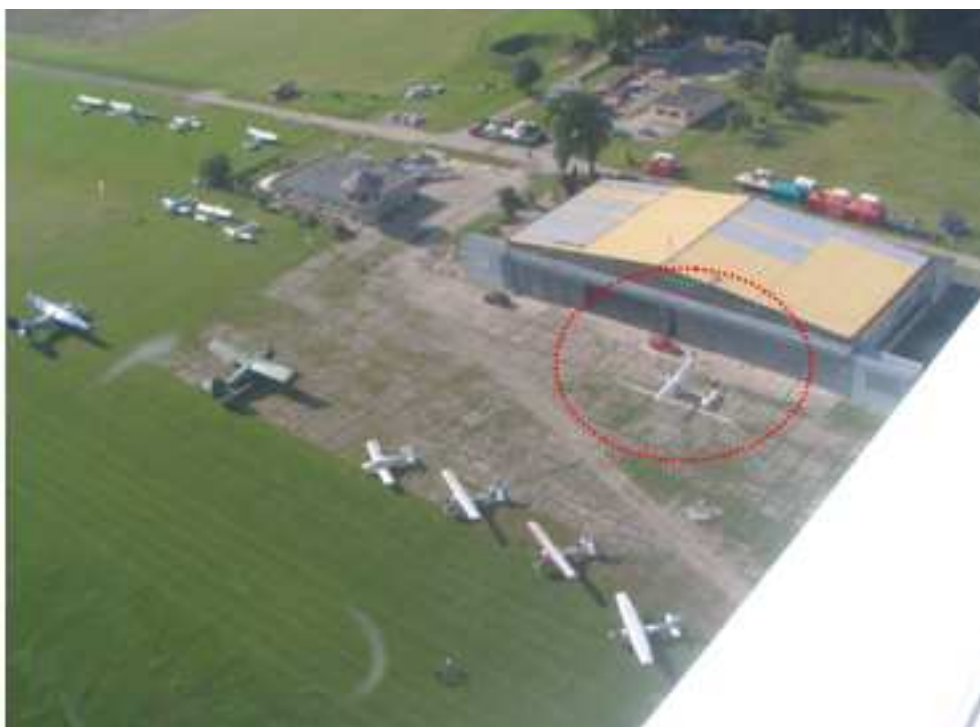
Zdjęcie nr 1 - zrobione z samolotu Morane na pozycji z „wiatrem” DS33 na trawersie hangaru i widocznym samolotem PZL 104.

Samolot Morane znajdował się w kręgu nadlotniskowym na trawersie hangaru (zdjęcie nr 1), podczas gdy samolot PZL 104 znajdował się przed hangarem. Po zakończonej próbie silnika samolot PZL 104 rozpoczął kołowanie do progu DS 25 (czerwona linia na diagramie lotniska).

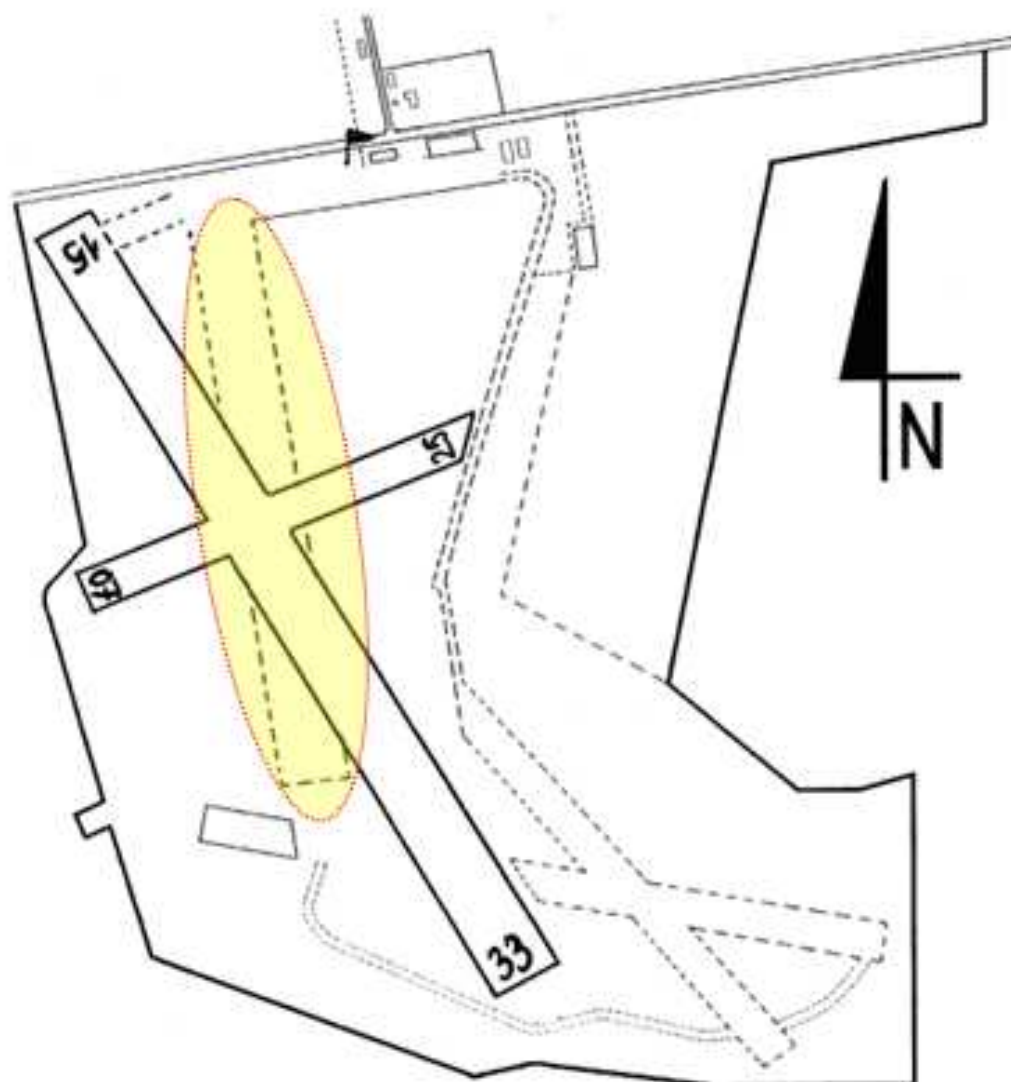
## LOTNISKO KĘTRZYN-WILAMOWO EPKE

W dokumencie otrzymanym od Lotnictwa Straży Granicznej zamieszczona jest informacja o wykorzystywaniu byłej DS 17/35 jako drogi kołowania, a jej zarys jest przedstawiony na diagramie lotniska EPKE posiadanym przez Lotnictwo Straży Granicznej, natomiast nie jest przedstawiony na diagramie opublikowanym w AIP Polska.

Były RWY: 17-35 ( 700 m x 70 m ) - Droga kołowania

5. Uzpełnić informacje zawarte w AIP VFR Polska dotyczące lokalizacji drogi kołowania (nie używana DS 17/35) z zamieszczeniem uwagi o konieczności przekołowania przez drogę startową 07/25.
6. Wprowadzić zasadę uczestniczenia przedstawicieli wszystkich jednostek/organizacji/służb - prowadzących działalność na danym lotnisku w spotkaniach organizacyjnych dotyczących szczegółowych uzgodnień w zakresie zasad bezpieczeństwa i organizacji ruchu lotniczego.

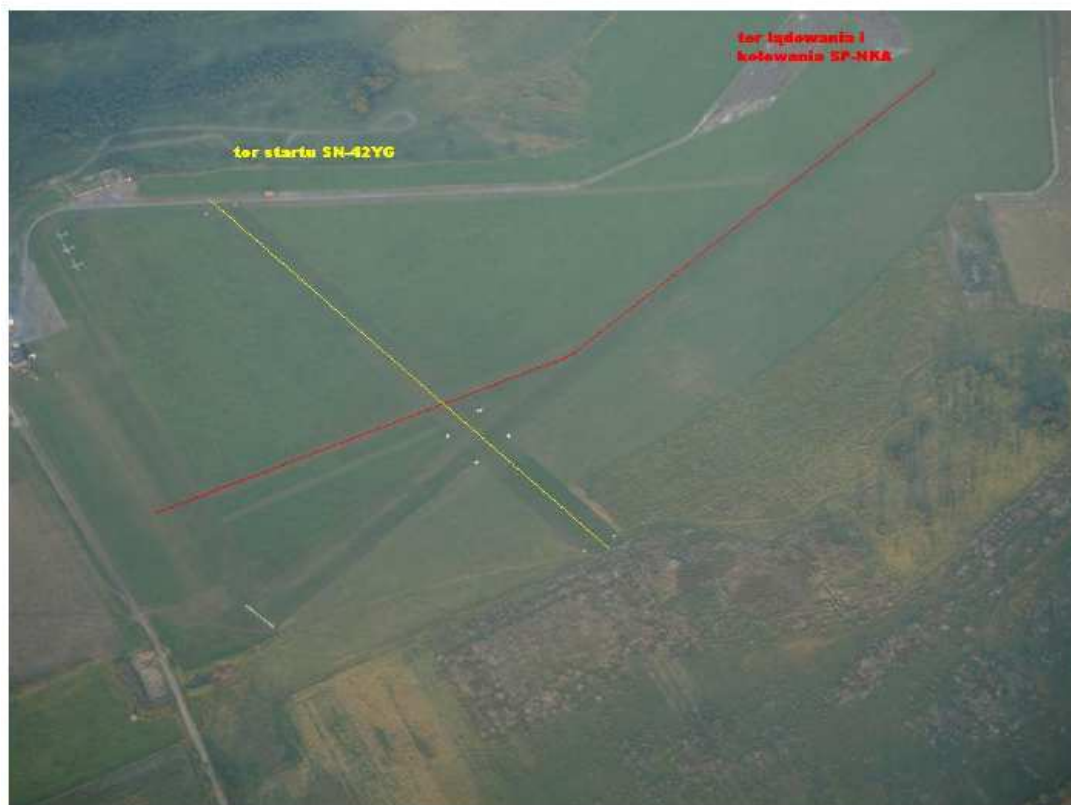
Tory startu i kołowania samolotów oraz stan oznaczenia dróg kołowania oraz dróg startowych 15/33 i 07/25 na lotnisku EPKE w dniu zdarzeni.

W dniu zdarzenia drogi startowe oraz drogi kołowania nie były oznaczone. Miało to wpływ na popełnienie błędu przez pilota samolotu Morane, który oświadczył, że zdarzenie miało miejsce na DS 33, gdy kończył dobieg. W rzeczywistości pilot samolotu Morane opuścił DS 33 i wkołował w nieoznaczoną drogę kołowania - nie używaną DS 17/35. Następnie kontynuował kołowanie do miejsca postojowego przez DS 07/25. Powyższe, w połączeniu z zaprzestaniem wzajemnej obserwacji przez pilotów obu samolotów, doprowadziło do niebezpiecznego zbliżenia na DS 07/25. Właściwe oznakowanie lotniska, a zwłaszcza przy tego rodzaju imprezach jak pokazy czy pikniki lotnicze ma bardzo istotne znaczenie dla załóg statków powietrznych. Często w takich pokazach biorą udział załogi statków powietrznych zarówno polskich jak i zagranicznych, które nie bazują na danym lotnisku. Brak takiego oznakowania może przyczyniać się do niewłaściwego wykonywania manewrów na polu ruchu naziemnego lotniska przez załogi statków powietrznych.

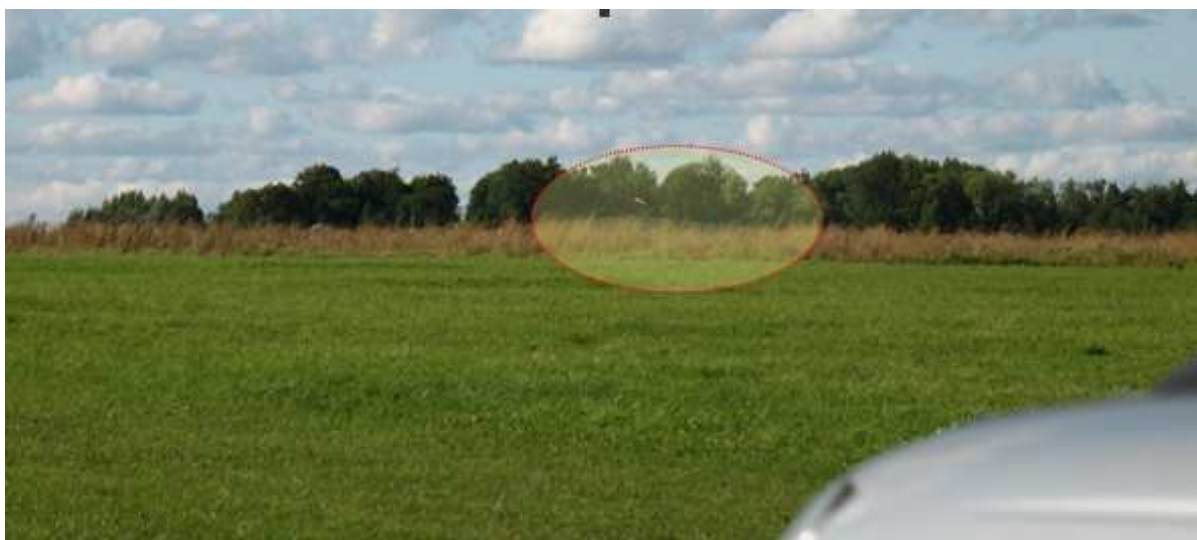
Na możliwość wzajemnego obserwowania samolotów na jego płaszczyźnie miał również wpływ ukształtowanie terenu lotniska EPKE (charakterystyka fizyczna). Z progu DS 33 widoczny był tylko wskaźnik wiatru na dachu hangaru i wierzchołki drzew za hangarem. Porównanie z mapą warstwicową dowodzi, że próg DS 33 znajduje się na wysokości ok. 133,75 m n.p.m., czyli ok. 2,5 m poniżej najwyższego punktu DS 33. W miejscu przypuszczalnego przyziemienia samolotu; w odległości ok.100 m od progu DS 33 widać tylko górną część hangaru ze wskaźnikiem kierunku wiatru, a w kierunku progu DS 25 widoczne są tylko zarośla - nie widać płaszczyzny początku DS 25. Według mapy warstwicowej poziom gruntu w rejonie chorągiewki „4” znajduje się ok. 1,4 m wyżej, niż w rejonie DS 33 oznaczonym linią „Y”. Dopiero po minięciu chorągiewki „4” na DS 33; krzywizna powierzchni lotniska umożliwia pełną obserwację północnej części lotniska, w tym DS 07/25 oraz rejonu portu i hangaru (szkic na stronie 18 i mapa warstwicowa na stronie 19).

Widok z progu DS 33 – widoczna górna część dachu hangaru z umieszczonym wskaźnikiem wiatru –( zdjęcie zrobione na wysokości 170 cm od płaszczyzny drogi startowej).

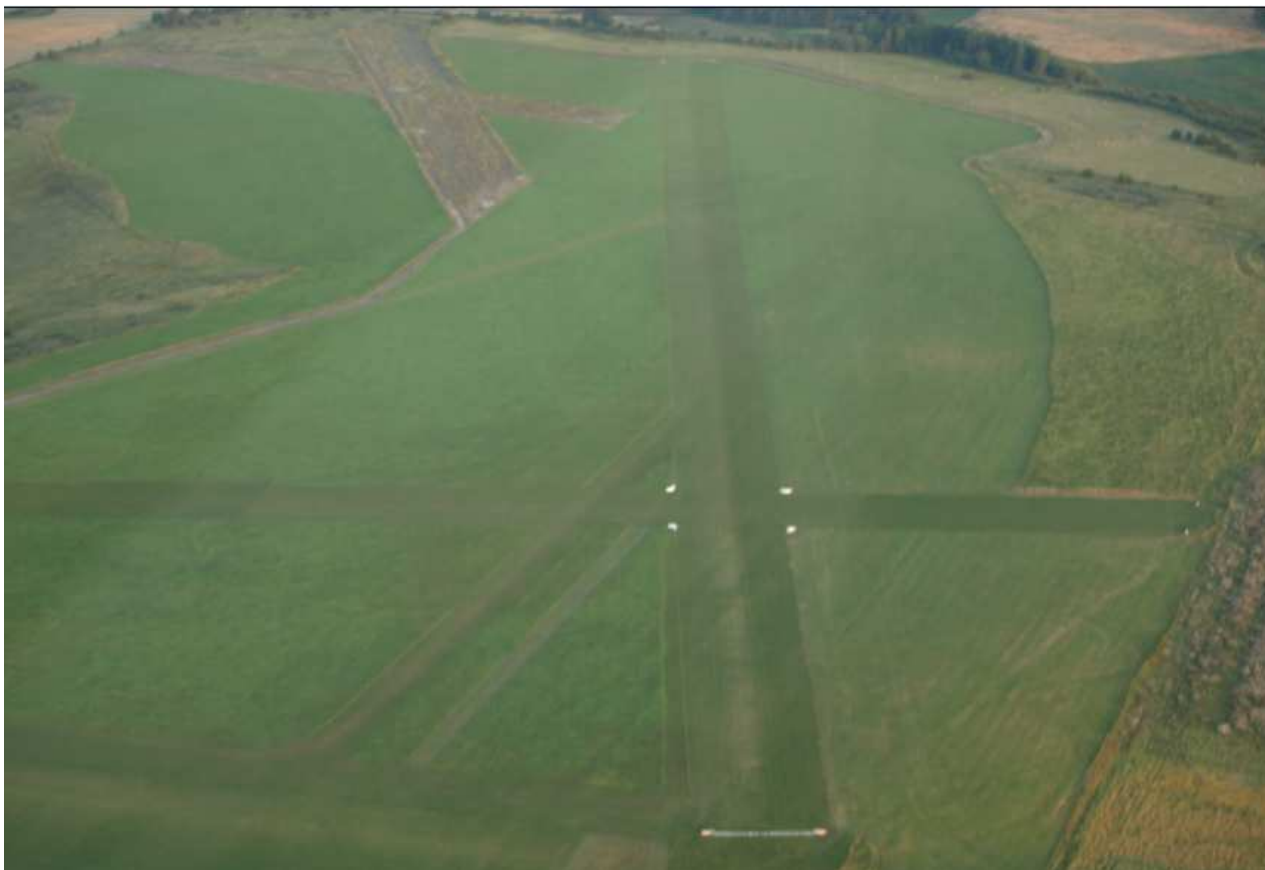
**Oznaczenie lotniska w dniu zdarzenia - brak właściwego oznaczenia pola wlotów**

3. W trakcie przeprowadzania kontroli lotnisk bez nawierzchni sztucznej, zwracać szczególną uwagę na ich właściwe oznaczenie. Przed wydaniem zezwolenia na pokazy lotnicze sprawdzać aktualny stan oznaczeń lotniska.
4. Rozważyć dokonanie zmiany w wytycznych Nr 2 Prezesa Urzędu Lotnictwa Cywilnego w sprawie zasad organizacji i prowadzenia pokazów lotniczych poprzez dodanie uregulowań:
  - dotyczących zobowiązania organizatora pokazów lotniczych do zabezpieczenia służb ruchu lotniczego, także w dniach przylotów i odlotów statków powietrznych;

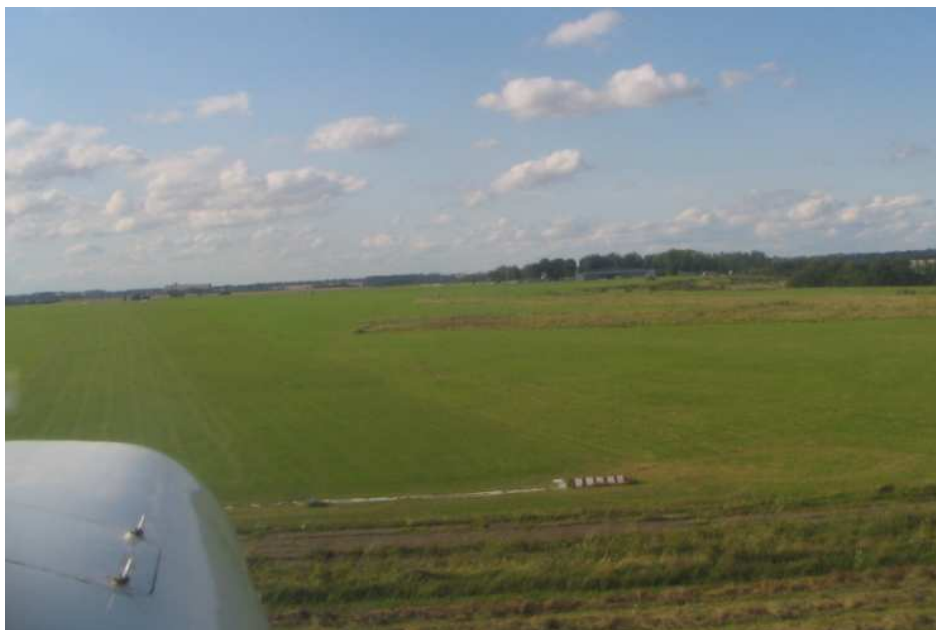
***Oznaczenie lotniska w dniu zdarzenia - brak właściwego oznaczenia pola wzlotów***

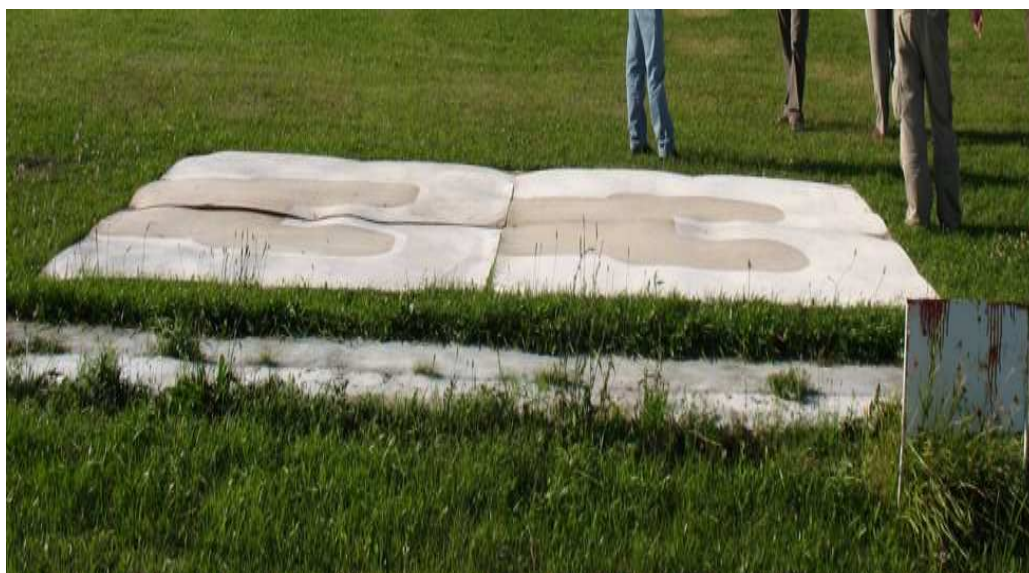
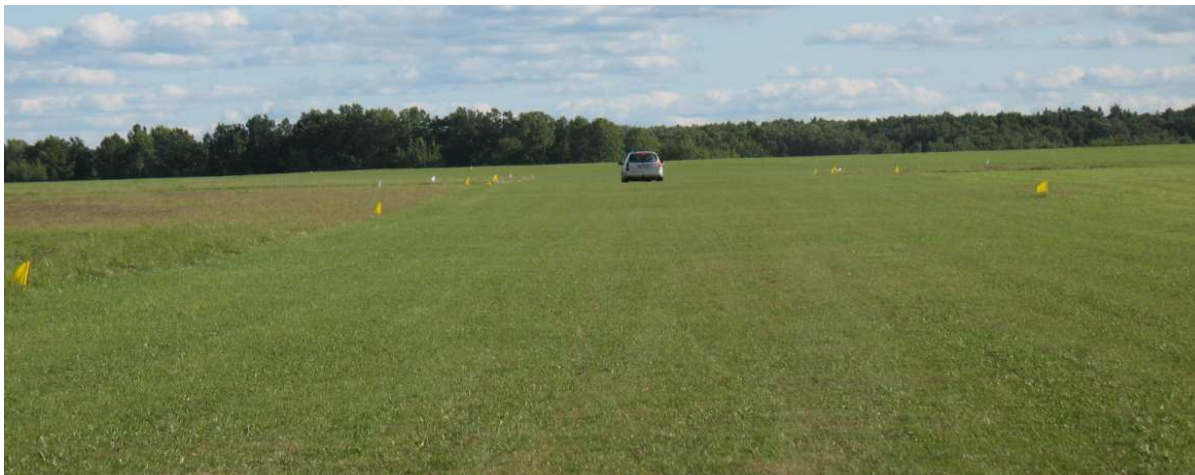
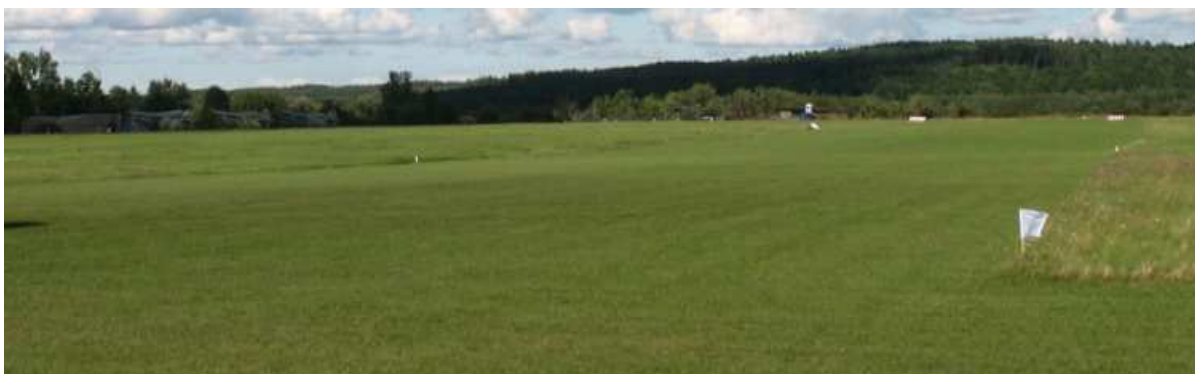
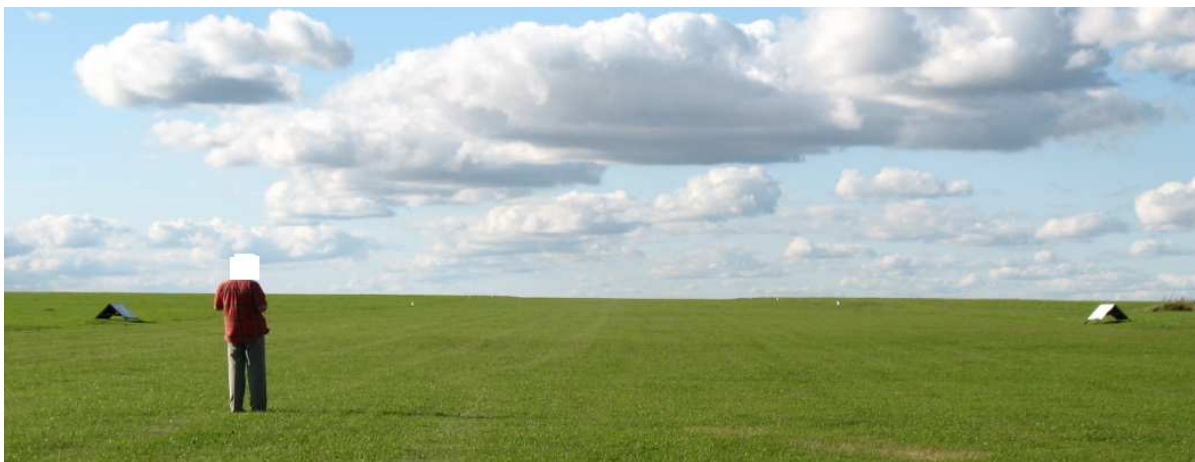
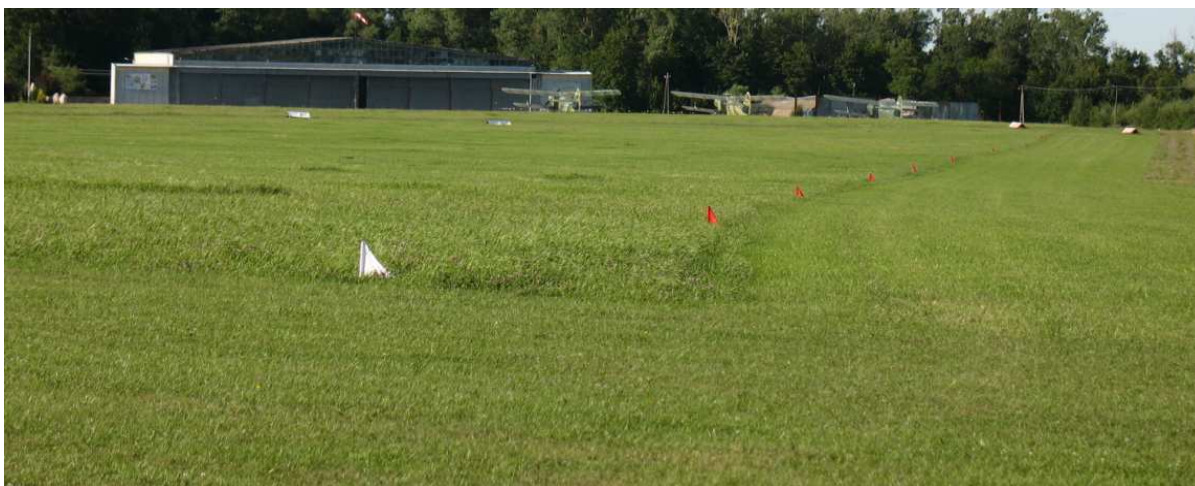
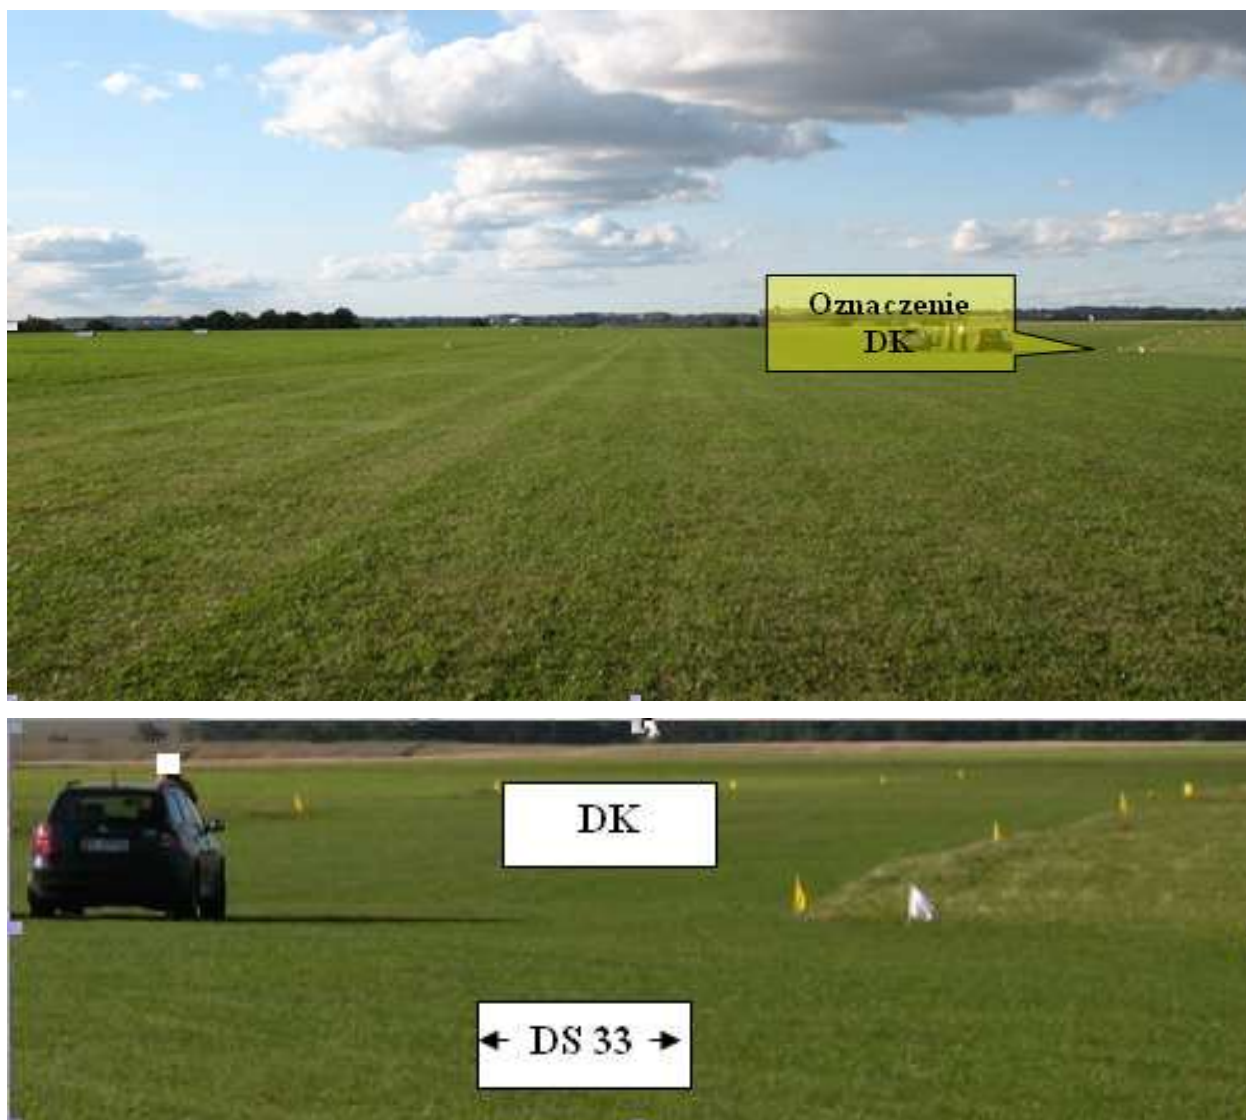
**Zdjęcia wykonane w dniu 19.08.2009r. w trakcie inspekcji lotniska EPKE przez Komisję.**

Powyższe zdjęcia świadczą o właściwej reakcji zarządzającego lotniskiem tzn. dokonanie oznaczenia dróg startowych oraz dróg kołowania.
