RAPORT KOŃCOWY

z badania zdarzenia statku powietrznego o maksymalnym ciężarze startowym nie przekraczającym 2250 kg*

1. Rodzaj zdarzenia: WYPADEK
2. Badanie przeprowadził: PKBWL
3. Data i czas lokalny zaistnienia zdarzenia: 09.08.2009 r. godz. 11:20 LMT
4. Miejsce startu i zamierzonego lądowania: EPRP
5. Miejsce zdarzenia: EPRP
6. Rodzaj: samolot, typ: Socata Rally 235 E-D, znaki rozpoznawcze: SP-FTT, właściciel statku powietrznego: prywatny, użytkownik: prywatny opis uszkodzeń: złamana goleń przedniego podwozia wraz z podtrzymującymi stójkami, wgnieciona ścianka rurki stanowiącej poprzeczny pręt kratownicy łoża silnika, uszkodzone obie łopaty śmigła.
7. Typ operacji: lot w celach własnych
8. Faza lotu: kołowanie
9. Warunki lotu: VFR
10. Czynniki pogody: bez wpływu na zaistnienie zdarzenia
11. Organizator lotów / skoków: lot prywatny

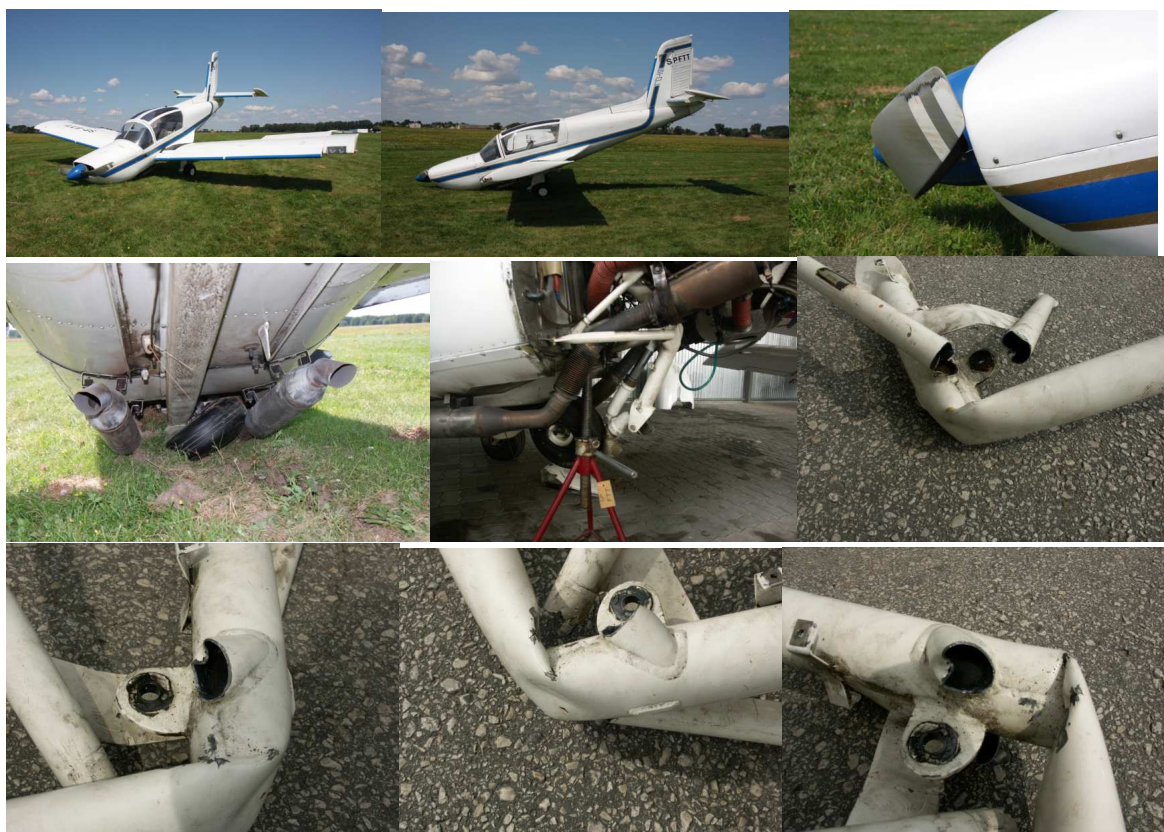
W dniu 9 sierpnia 2009 r. ok. godz. 11:20 pilot samolotowy turystyczny rozpoczął kołowanie z przed hangaru w kierunku pasa w użyciu. Ze względu na odbywające się w tym dniu 6 Mistrzostwa Europy w Akrobacji Samolotowej i związany z tym intensywny ruch lotniczy na lotnisku poproszono pilota samolotu SP-FTT o szybkie prze kołowanie. Przed dokołowaniem do pasa pilot zamknął przepustnicę. Przy silniku pracującym na wolnych obrotach i przy dużej prędkości goleń przedniego podwozia uległa złamaniu, przód samolotu obniżył się a śmigło zawadziło o ziemię. Samolot zatrzymał się oparty na dolnej części maski silnika. Nikt nie odniósł obrażeń.

Podczas oględzin przełamów elementów goleń przedniego podwozia nie znaleziono oznak pęknięć zmęczeniowych. W związku z tym z dużym prawdopodobieństwem można stwierdzić, że złamanie goleń nastąpiło na skutek wystąpienia znacznej siły działającej w poziomie. W bezpośrednim sąsiedztwie miejsca zaistnienia zdarzenia, wskazanym przez

dowódcę SP, nie stwierdzono istnienia na murawie lotniska znacznych dziur, zagłębień lub innych nierówności, które mogły być przyczyną złamania przedniej goleni samolotu. Po wypadku stwierdzono, że w kole przedniego podwozia brak jest powietrza, co mogło być niezauważone podczas przeglądu przedlotowego. Znaczna siła działająca na goleń przedniego podwozia mogła powstać również na skutek spadku wartości ciśnienia powietrza w oponie koła przedniego, połączonego z wkołowaniem, przy dużej prędkości samolotu na nieznaczną nierówność murawy lotniska.

Prawdopodobną przyczyną wypadku było wpadnięcie przedniego koła, przy niedostatecznym ciśnieniu w oponie, w nierówność murawy lotniska co spowodowało powstanie dużej siły działającej w poziomie na goleń przedniego podwozia i jej złamanie a w konsekwencji doprowadziło do innych uszkodzeń samolotu.

15. Okoliczności sprzyjające zaistnieniu zdarzenia: duża prędkość kołowania

Komisja zwraca uwagę na konieczność dokładnego przeprowadzania przeglądu przedlotowego.
