**651/09**

## **RAPORT KOŃCOWY**

### **z badania zdarzenia statku powietrznego o maksymalnym ciężarze startowym nie przekraczającym 2250 kg<sup>1</sup>**

*Spadochron (czasza główna) PD Lightning 160 i spadochron (czasza główna) Triathlon 160. Właściciele prywatni.*

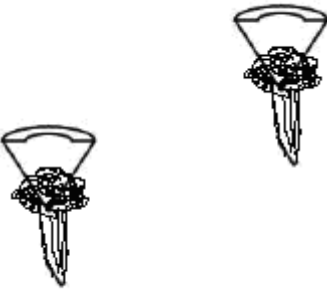
Zbyt duża prędkość podejścia „dokowania” oraz odchylenie podejścia w lewą stronę wykonane przez skoczka zamykającego 4 osobową formację Canopy Relative Work – diament.

Przebieg skoku, w którym zaistniał incydent. Przedstawiono widok od tyłu formacji.

| Planowana formacja: CRW-6 – 4 osobowy diament + 2 „stingerów”. | Faza budowania formacji: baza (na górze) i dwóch skoczków | Faza budowania formacji – zamykanie „diamentu”. Lecący najniżej skoczek dokuje niesymetrycznie i ze zbyt dużą prędkością | Rozerwanie formacji. Czasza skoczka zamykającego diament owija skoczka po lewej stronie, a czasza skoczka po prawej stronie owija bazę |

W przypadku stwierdzenia zbyt dużej prędkości podejścia do formacji, należy bezwzględnie przerwać wykonywanie podejścia.
