**MINISTERSTWO INFRASTRUKTURY  
PAŃSTWOWA KOMISJA BADANIA WYPADKÓW LOTNICZYCH**

# **RAPORT KOŃCOWY**

**zdarzenie nr: 715/09**

**samolot Extra 300L o znakach rozpoznawczych: SP-ACM**

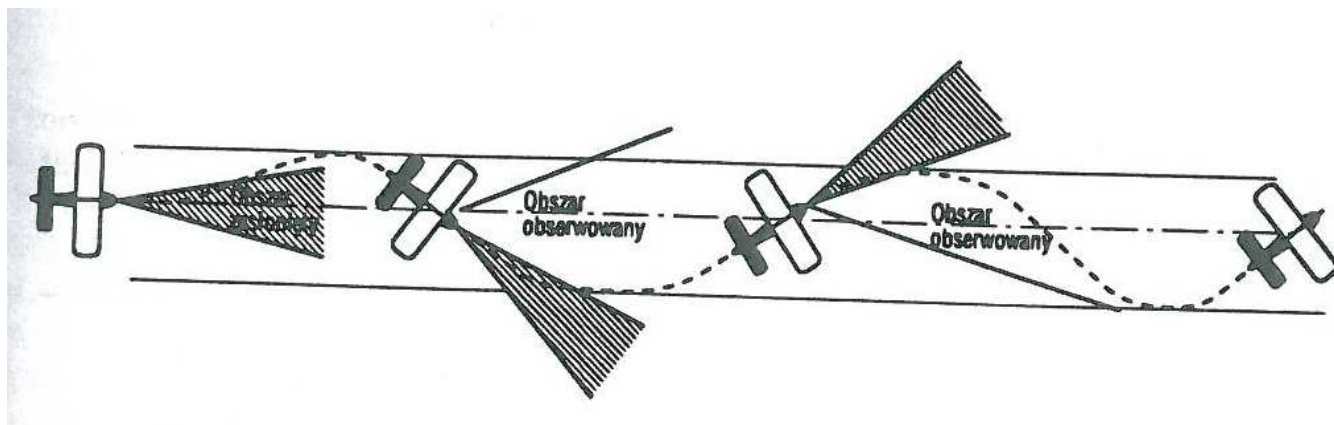
Pilot samolotu RWD 5R kontynuował kołowanie DK „F” w kierunku miejsca postoju i nie spodziewał się jakiegokolwiek samolotu przed sobą. Biorąc pod uwagę konstrukcję samolotu RWD 5R ograniczającą przez wysoko położoną obudowę silnika obserwację do przodu pilot powinien wykonywać kołowanie tzw. „zmijką”.

Kołowanie „zmijką” celem pełnej obserwacji kierunku kołowania (rys.: J. Domicz; L.Szutowski „Podręcznik pilota samolotowego)

Gdyby pilot samolotu RWD 5R wykonywał kołowanie w ten sposób prawdopodobnie dostrzegłby poprzedzający go samolotu Extra 300L w odpowiednim czasie, wystarczającym na zwolnienie lub

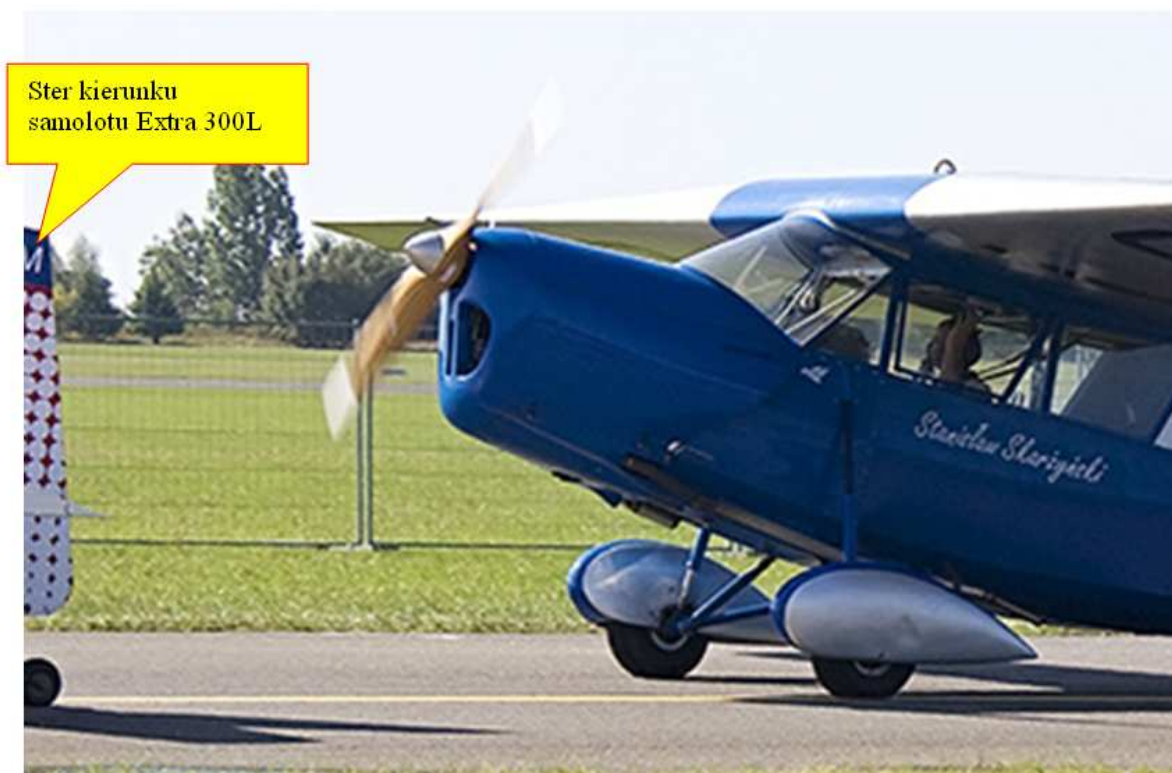
zatrzymanie. Zdaniem Komisji dla statków powietrznych o ograniczonej widoczności z kabiny należałoby rozważyć zapewne asysty samochodu „Follow me” podczas pokazów lotniczych, gdzie jest duża intensywność operacji lotniczych. Dodatkowym elementem, który sprzyjał kolizji było odwrócenie uwagi pilota samolotu RWD 5R, który na moment przed kolizją skierował wzrok w lewą stronę i pozdrawiał ręką publiczność (zdjęcie poniżej).

Na polu ruchu naziemnego, gdzie brak jest lub jest utrudniona obserwacja jego części z miejsca, z którego odbywa się kierowanie lotami, rozważyć zapewnienie asysty samochodu „Follow me” lub osób kierujących ruchem naziemnym, w szczególności dla statków powietrznych o ograniczonej widoczności z kabiny.

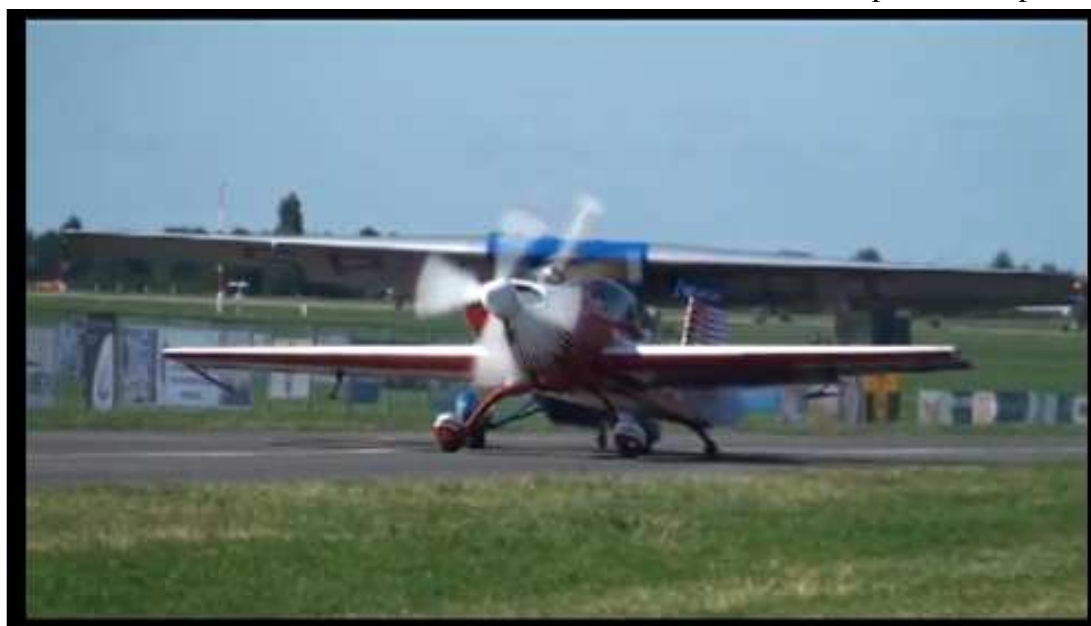
Moment uderzenia śmigłem w usterzenie poziome samolotu Extra 300L

**Samolot Extra 300L:** część ogonowa samolotu – uszkodzenie poszycia statecznika poziomego i pionowego oraz steru wysokości z prawej strony.

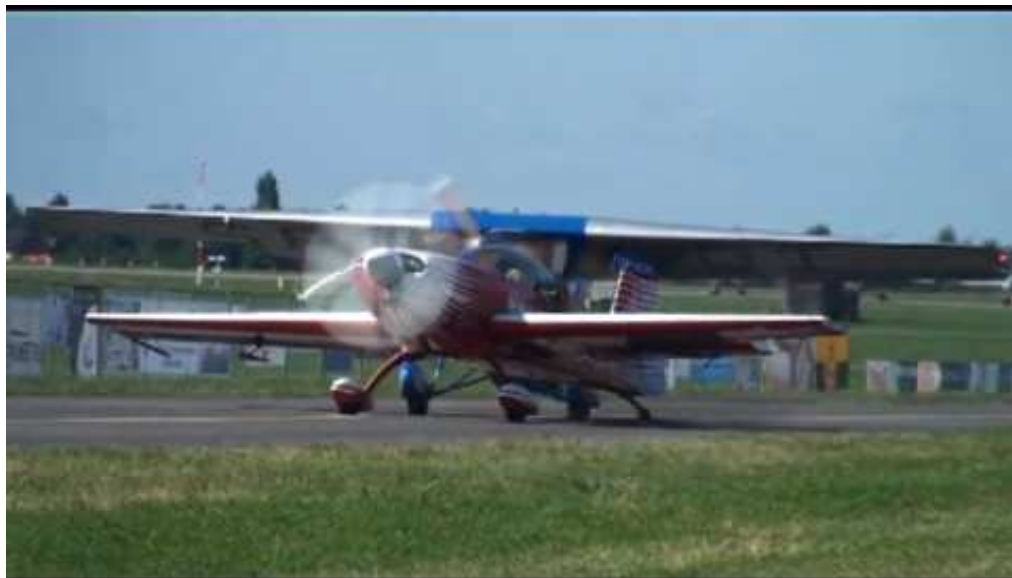
W wyniku odczucia uderzenia pilot samolotu Extra 300L zwiększył obroty silnika w celu zwiększenia prędkości kołowania.

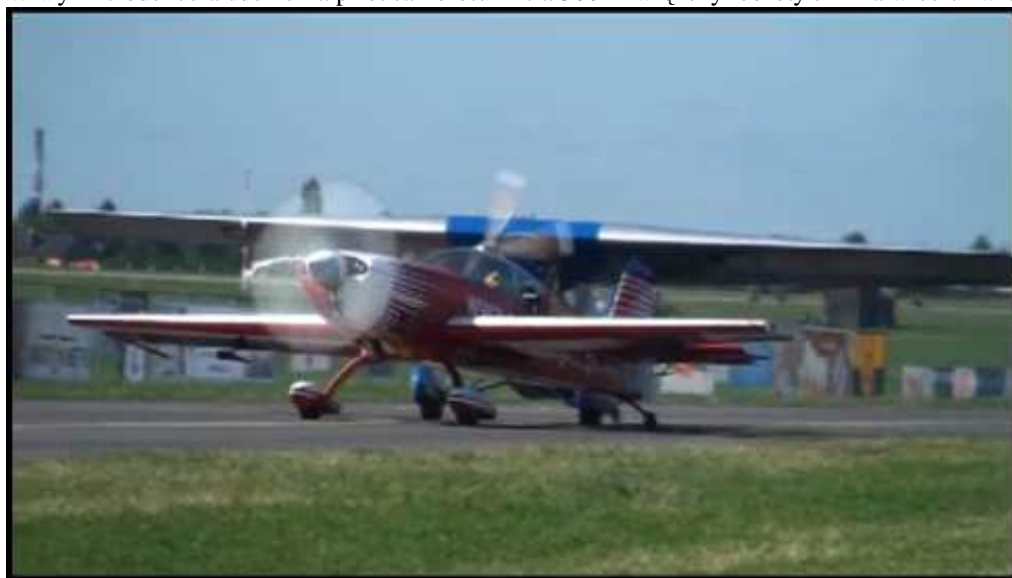
Samolot RWD 5R zaczepiony o statecznik poziomy samolotu Extra 300L jest przez niego ciągnięty.

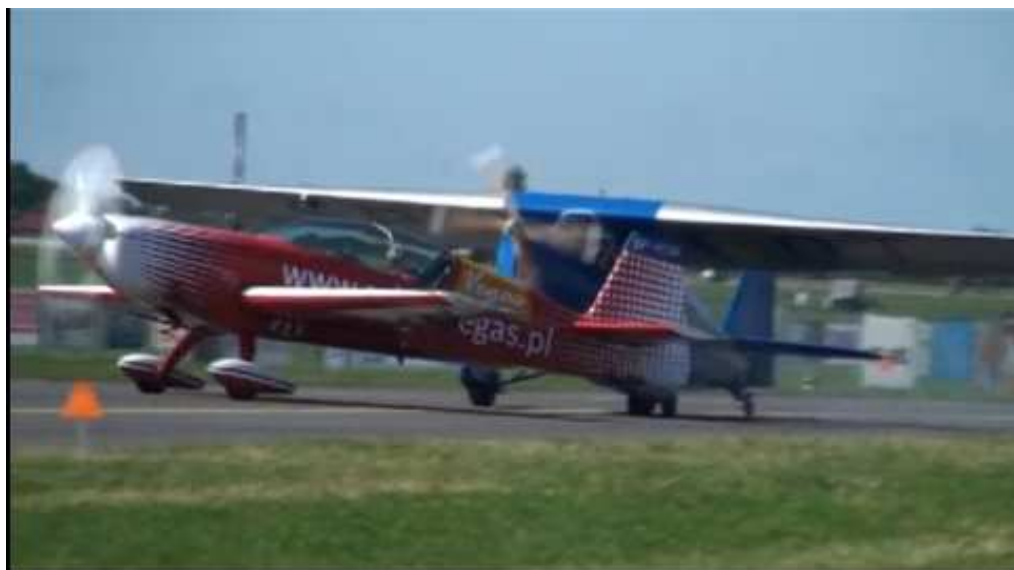
Początek obrotu samolotu Extra 300L.

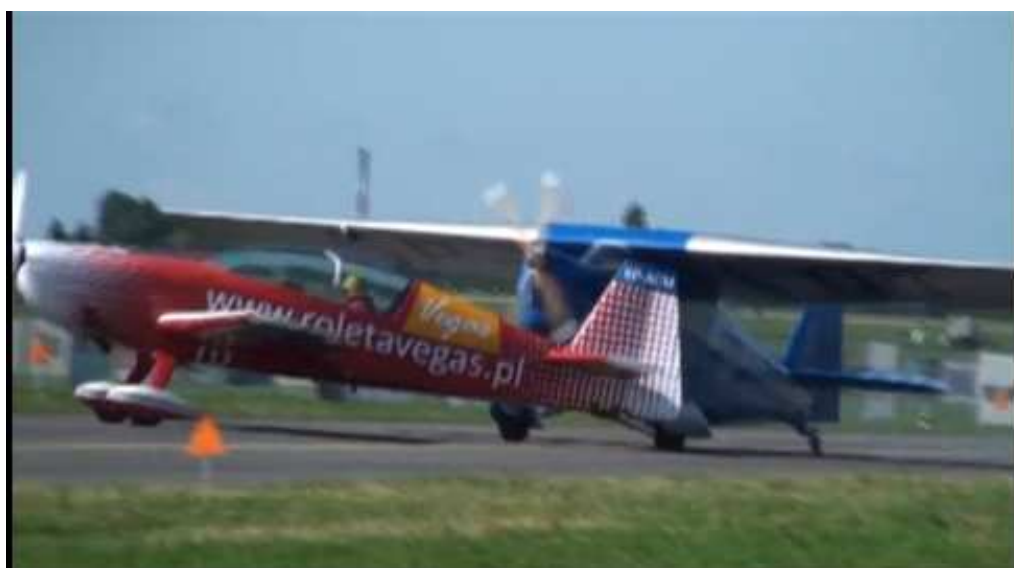
Dalszy obrót samolotu Extra 300L.

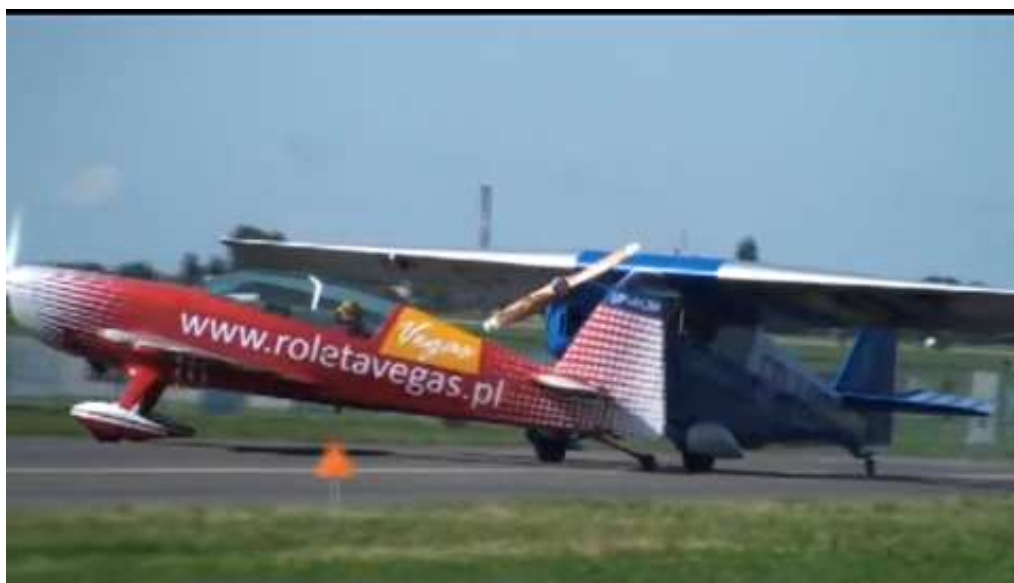
Dalszy obrót samolotu Extra 300L. Wyłączenie silnika przez RWD 5R

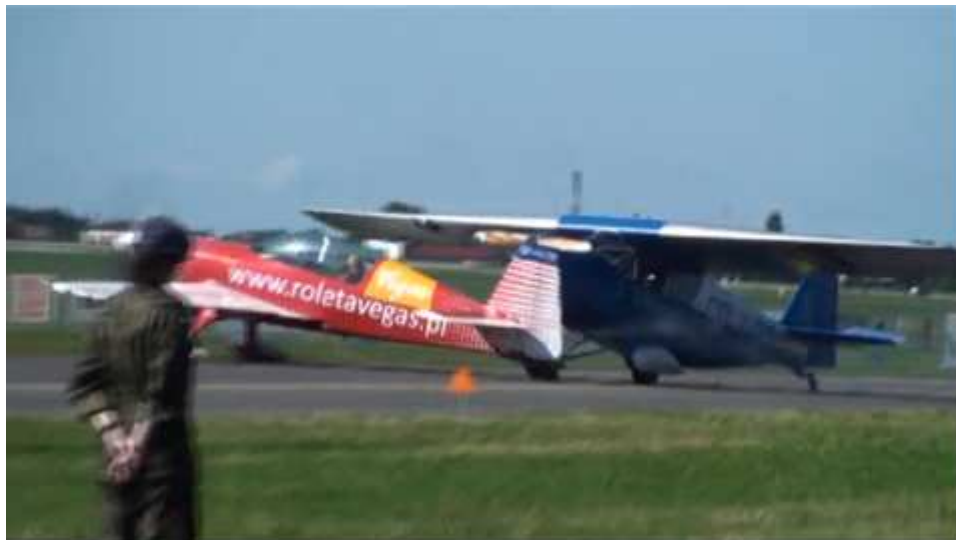
Położenie samolotu Extra 300L w obrocie pod kątem 90 stopni do osi DK widoczny wyciek paliwa z samolotu RWD 5R po uderzeniu w statecznik poziomym samolotu Extra 300L w zbiornik RWD 5R.

**Samolot RWD 5R:** uszkodzenie dwóch drewnianych łopat śmigła na długości 10 cm od końcówki, wyrwany zawór spustowy zbiornika opadowego paliwa, lekkie wgniecenie zbiornika oleju w jego dolnej części.

Zanieczyszczenie DK „F” przez wyciekające paliwo ze zbiornika z samolotu RWD 5R.

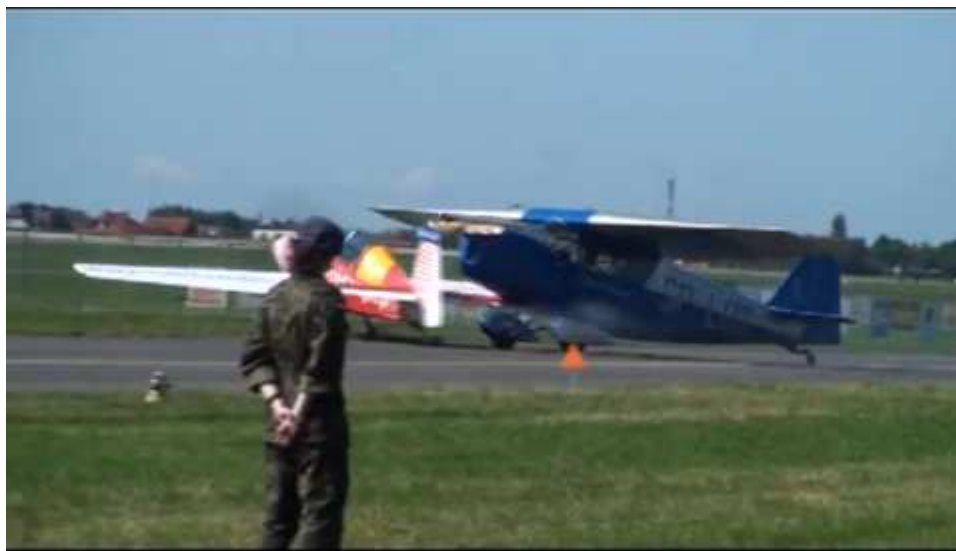
Moment zjechania samolotu Extra 300L z DK

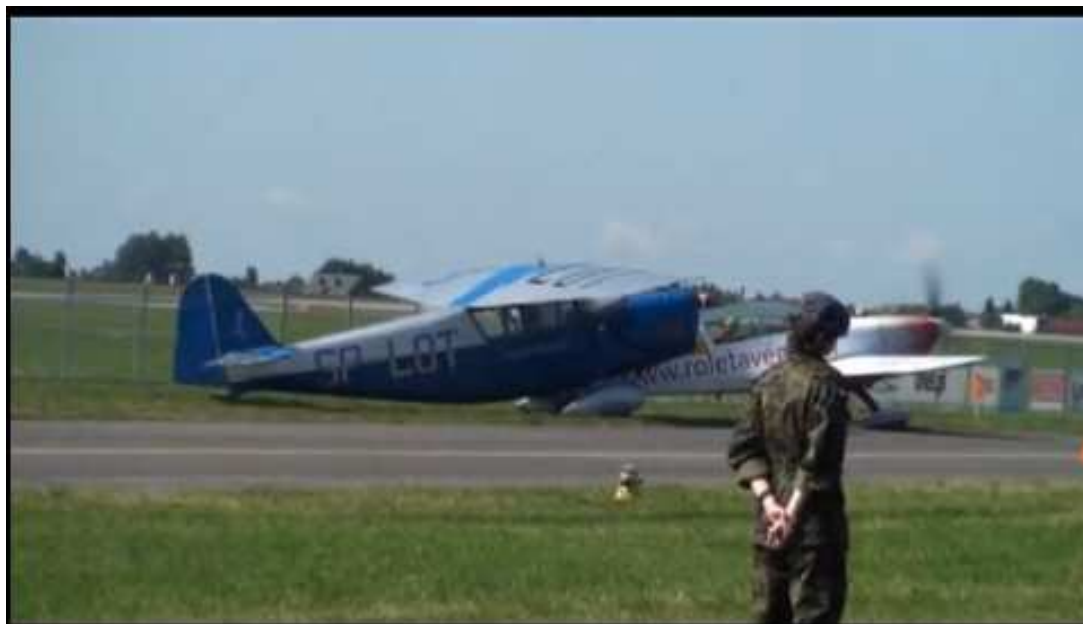
Zatrzymanie obu samolotów poza DK „F”

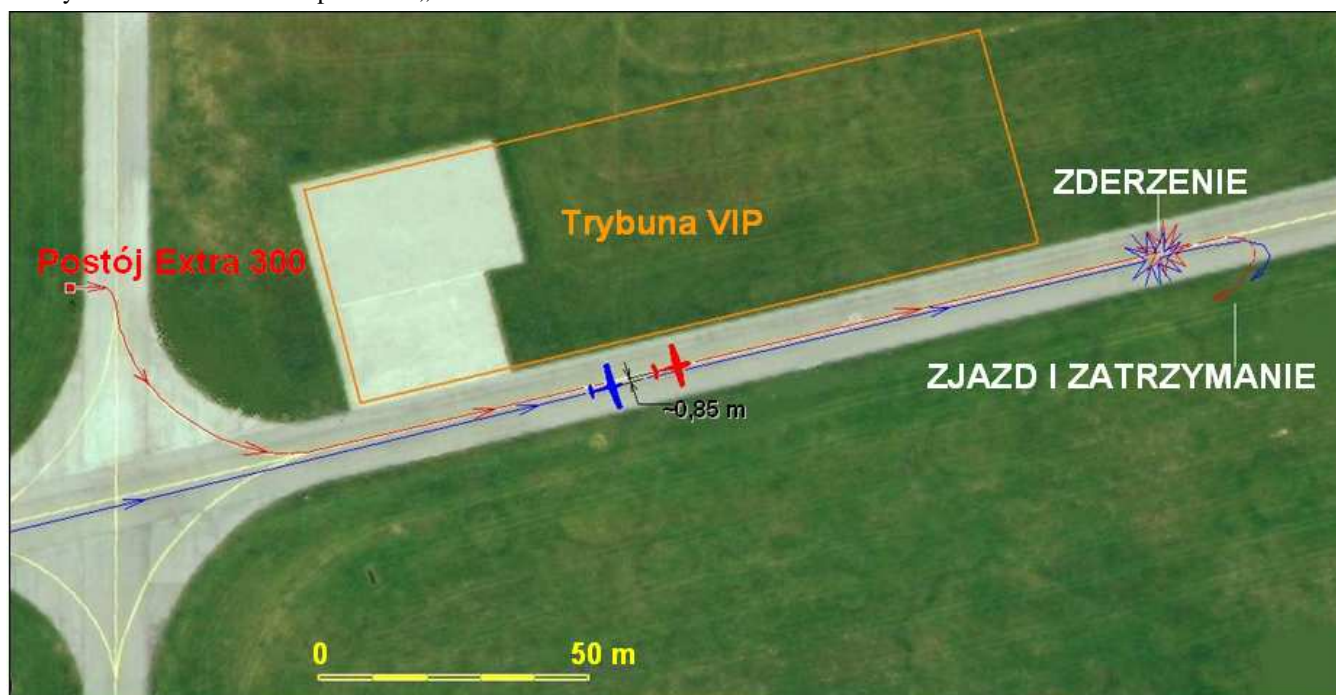
Rejon miejsca wypadku na zdjęciu lotniczym z naniesionymi elementami sytuacji. Kolorem czerwonym oznaczono samolot Extra 300L SP-ACM i trasę jego kołowania, niebieskim - samolot RWD 5R SP-LOT i trasę jego kołowania.

w prawo o 180° i wyjechały poza DK „F”, gdzie się zatrzymały. Kolizja miała miejsce na wysokości sektora dla publiczności po minięciu sektora „VIP”.
