**MINISTERSTWO TRANSPORTU,
BUDOWNICTWA i GOSPODARKI MORSKIEJ**
Państwowa Komisja Badania Wypadków Lotniczych

Dot. zdarzenia nr: 707/10

UCHWAŁA

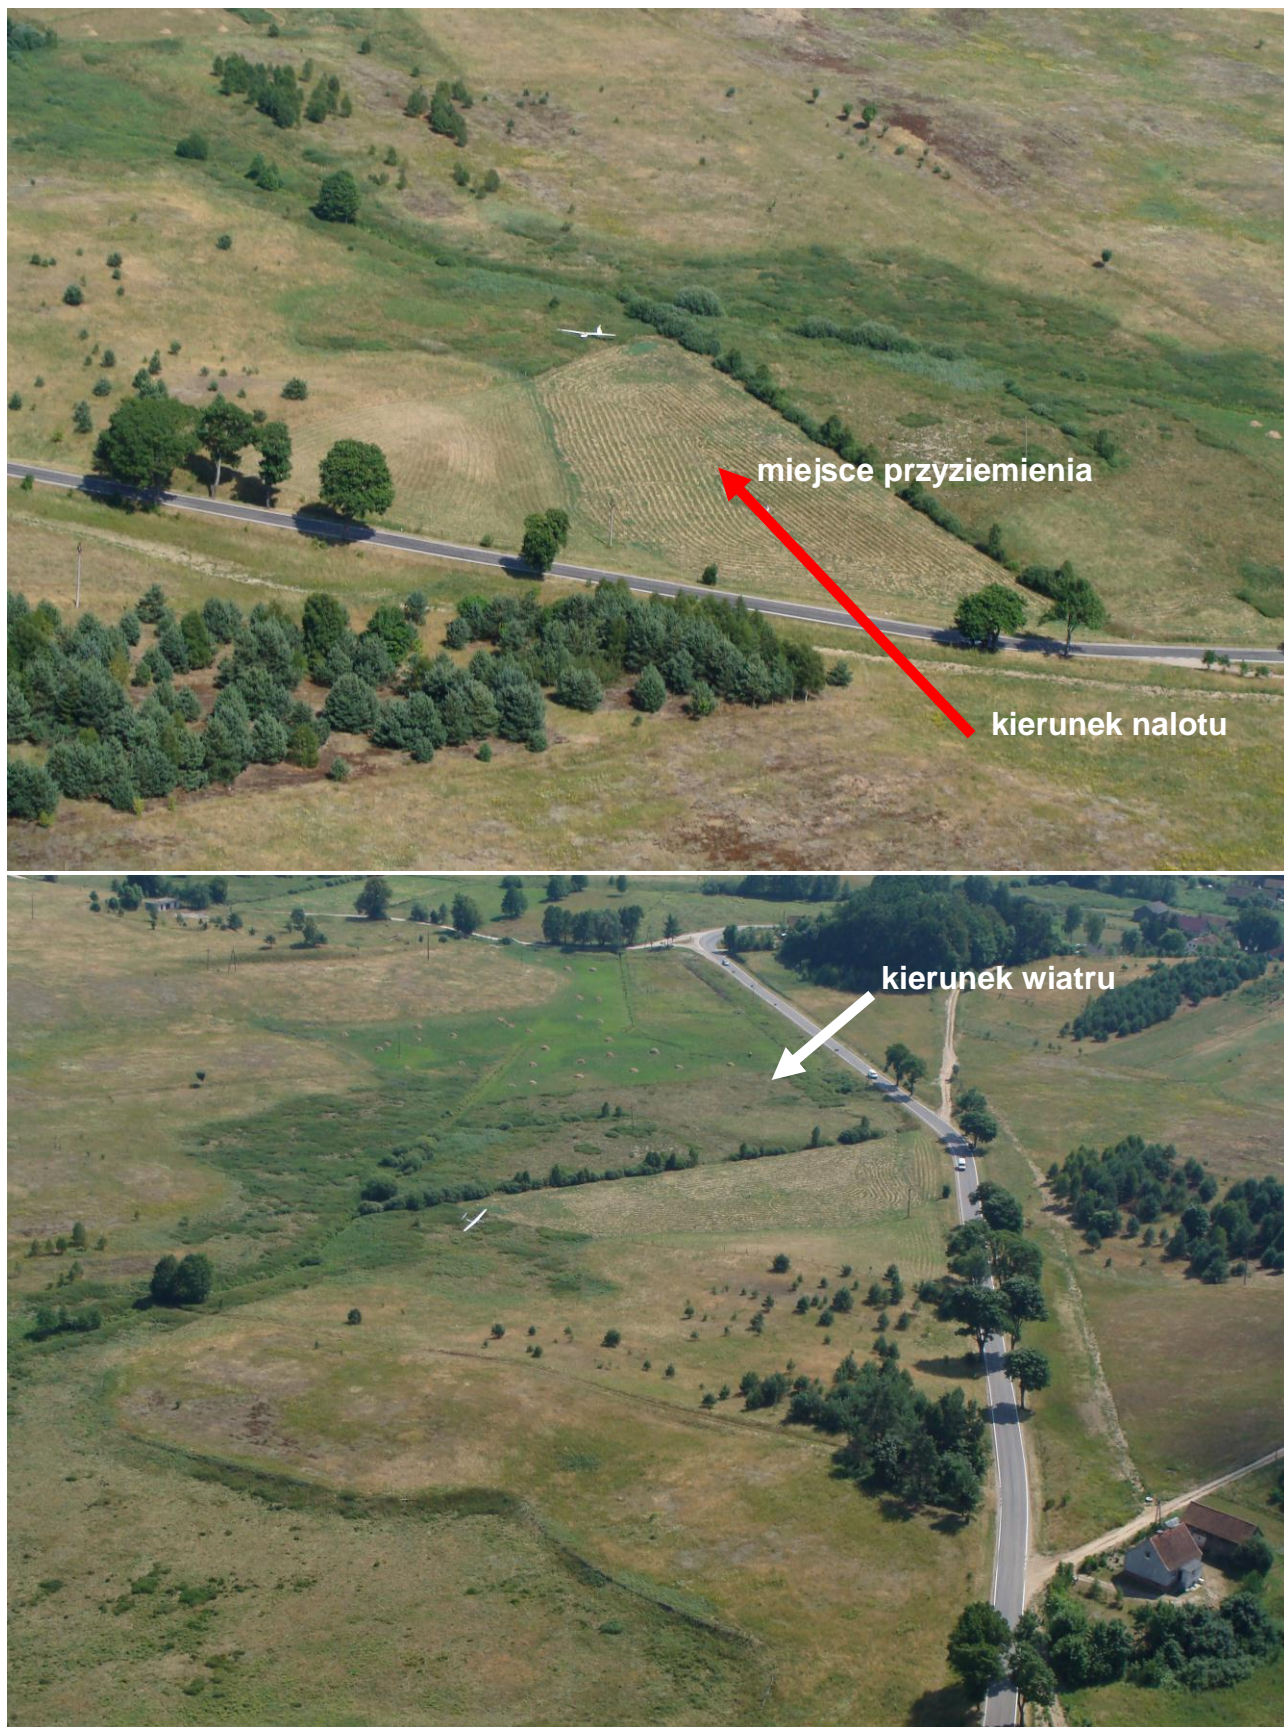
Fot. 1 Zdjęcie miejsca zdarzenia z naniesionym kierunkiem nalotu oraz kierunkiem wiatru (zdjęcia przekazane przez zgłaszającego).

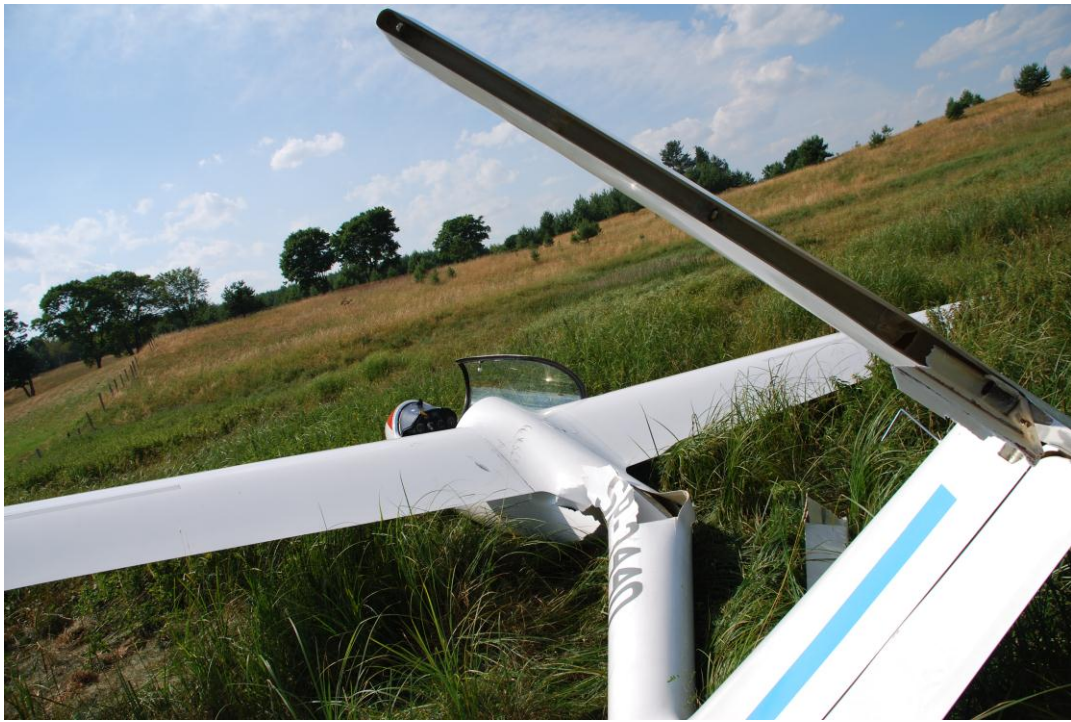
Pilot szybowcowy w ramach treningu miał wykonać dwukrotny oblot trasy Olsztyn-Miłakowo-Miłomłyn-Osztyn. Po odejściu na trasę wykonał przelot do pierwszego punktu zwrotnego (Miłakowo) który osiągnął o godzinie 12:07 na wysokości 820 m QNH. Z pierwszego punktu zwrotnego pilot wykonywał przelot do punktu (Miłomłyn). Na początku tego odcinka pilot wykorzystał dwa kominy termiczne osiągając wysokość 1360 m QNH. Od tego momentu pilot nie napotkał żadnych prądów wznoszących. Pilot kontynuował lot w kierunku Miłomłyna szukając prądów wznoszących. W odległości 14 kilometrów przed drugim PZ (Miłomłyn), na wysokości około 640 m QNH, pilot wybrał pole do lądowania, z planowanym podejściem w kierunku 60° (kierunek wiatru: 180°, prędkość około 5 km/h), cały czas szukając noszeń w pobliżu wybranego miejsca lądowania. Brak noszeń skłonił pilota do podjęcia decyzji o lądowaniu. Pilot wykonał manewr do lądowania z zakrętu o 180 stopni (rozpoczęty na wysokości 340 m QNH) i na podejściu zobaczył linię energetyczną przechodzącą nad polem (trudno zauważalną z powietrza). Pilot zdecydował przelecieć poniżej drutów. Szybowiec przyziemił mniej więcej na środku pola ze zwiększoną prędkością. Duża prędkość dobiegu uniemożliwiła zatrzymanie szybowca przed końcem pola ograniczonego słupkami. Zbliżając się do krawędzi pola, pilot wcisnął gwałtownie lewą sterownicę nożną w celu uniknięcia zderzenia z przeszkodą. Szybowiec gwałtownie obrócił się w lewo o około 90 stopni, po czym przesunął się prostopadle do swojej osi, co spowodowało uszkodzenie kadłuba i lewej części steru wysokości. W wyniku zdarzenia pilot nie odniósł żadnych obrażeń.

Fot. 2 Uszkodzenia szybowca.

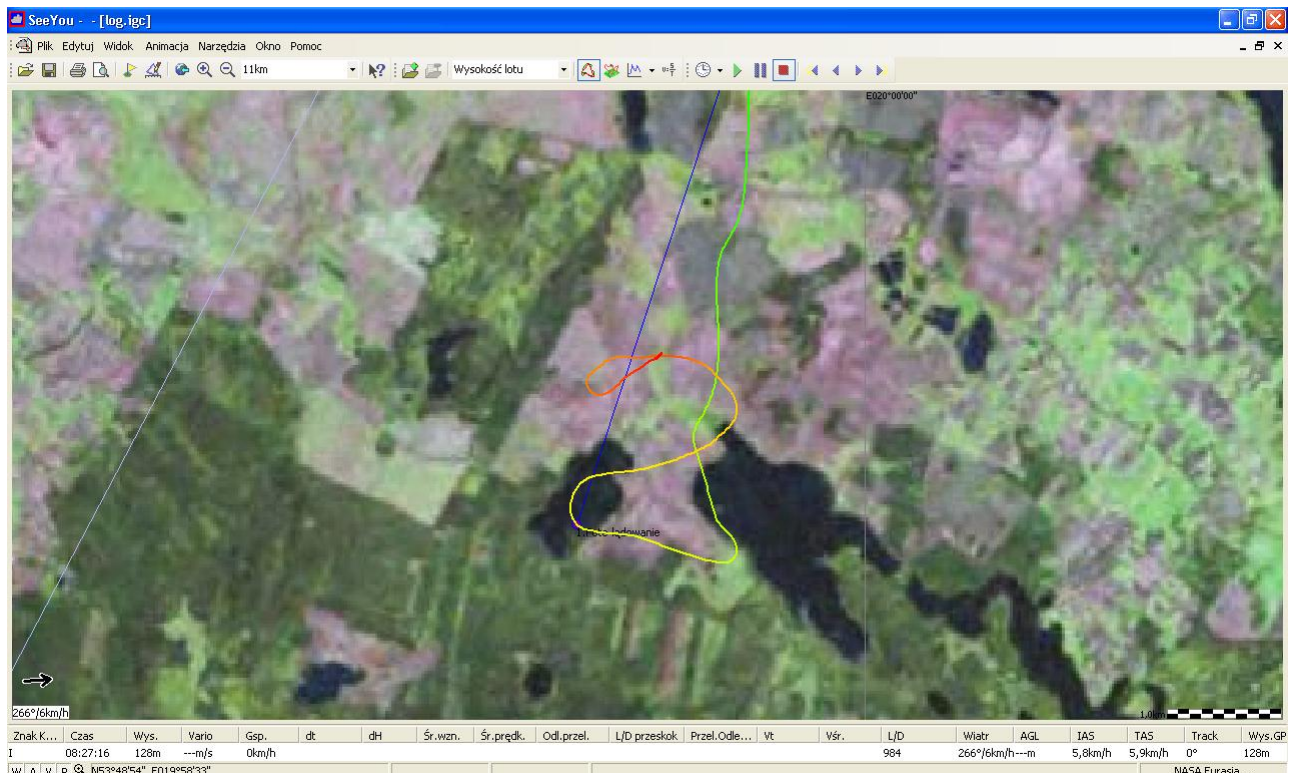
Rys. 2 Przebieg końcowej trasy lotu (program SeeYou 3.94)

Zbyt późno podjęta decyzja o lądowaniu w terenie przygodnym i niedokładna ocena wybranego do lądowania terenu przygodnego.
