**MINISTERSTWO TRANSPORTU,
BUDOWNICTWA I GOSPODARKI MORSKIEJ
PAŃSTWOWA KOMISJA BADANIA WYPADKÓW LOTNICZYCH**

**RAPORT KOŃCOWY
WYPADEK**

zdarzenie nr: 415/10

statek powietrzny: Socata TB-20 Trynidad, SP-FCV

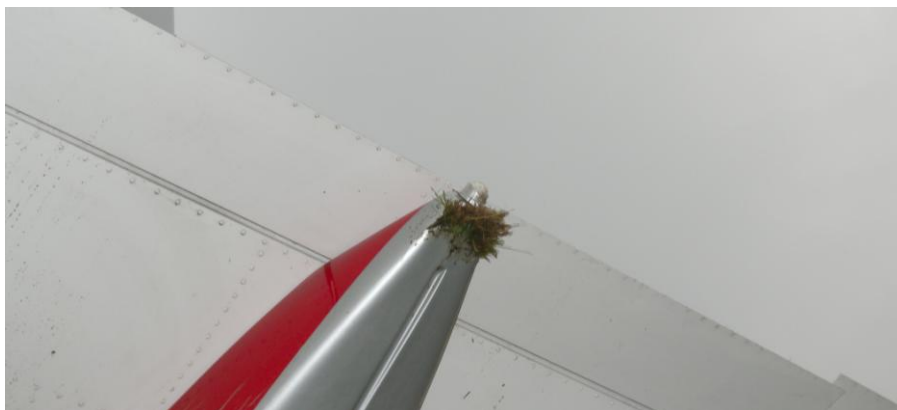
Po godzinnej przerwie pilot podjął decyzje o wykonaniu lotu powrotnego na lotnisko EPKP. Przed lotem, biorąc pod uwagę spostrzeżenia z lądowania i kołowania, pilot sprawdził odcinek 200 - 300 metrów zachodniej części pasa startu 09. Do startu pilot wybrał południową, prawą część pasa 09, „która była bardziej twardsza”. Należy dodać, że ta część pasa jest najwyżej położoną częścią lotniska. Uruchomienie silnika i kołowanie do progu pasa odbyło się bez problemów. Po ustawieniu samolotu na progu pasa pilot rozpoczął rozbieg przy kłapach wychylonych do położenia startowego. Samolot rozpędzał się bardzo powoli, „a na 2/3 długości pasa oderwał się od nawierzchni, ale po chwili przepadł z lekkim przechyleniem na lewą stronę”. Mimo tego pilot dalej kontynuował rozbieg, podczas którego sukcesywnie zwiększał kąt natarcia. Wskazują na to ślady samolotu pozostawione na nawierzchni trawiastej lotniska, a szczególnie ziemia i trawa na ogonie samolotu, co pokazano na zdjęciu poniżej. Ślady pozostawione na pasie startu udokumentowano fotograficznie, a zdjęcia umieszczono w albumie ilustracji stanowiącym załącznik do niniejszego raportu.

Instrukcja użytkowania w locie samolotu Socata TB-20 w rozdziale 4. Procedury normalne, w przypadku startu z bocznym wiatrem zaleca „*utrzymywać kółko przednie na ziemi do prędkości 65 KIAS*” oraz „*wykonać czyste oderwanie w celu uniknięcia ponownego dotknięcia ziemi*”. Jak pokazują ślady pozostawione na lotnisku te warunki nie były spełnione. Po kolejnej, nieudanej, próbie oderwania samolotu od nawierzchni lotniska pilot przerwał start. Jednak z powodu śliskiej nawierzchni trawiastej lotniska nie był w stanie wyhamować osiągniętej prędkości na dostępnej długości drogi startowej. Wynikiem tego było wytoczenie się samolotu poza granicę pola wzlotów, zderzenie z płotem siatkowym okalającym lotnisko i wpadnięcie do rowu poza terenem lotniska. Pilot po wypadku zabezpieczył samolot wyłączając główny wyłącznik instalacji elektrycznej oraz iskrowniki. Pilot oraz osoba towarzysząca nie odnieśli obrażeń i opuścili kabinę samolotu o własnych siłach.
