**MINISTERSTWO TRANSPORTU,
BUDOWNICTWA I GOSPODARKI MORSKIEJ
PAŃSTWOWA KOMISJA BADANIA WYPADKÓW LOTNICZYCH**

**RAPORT KOŃCOWY
WYPADEK**

zdarzenie nr: 415/10

statek powietrzny: Socata TB-20 Trynidad, SP-FCV

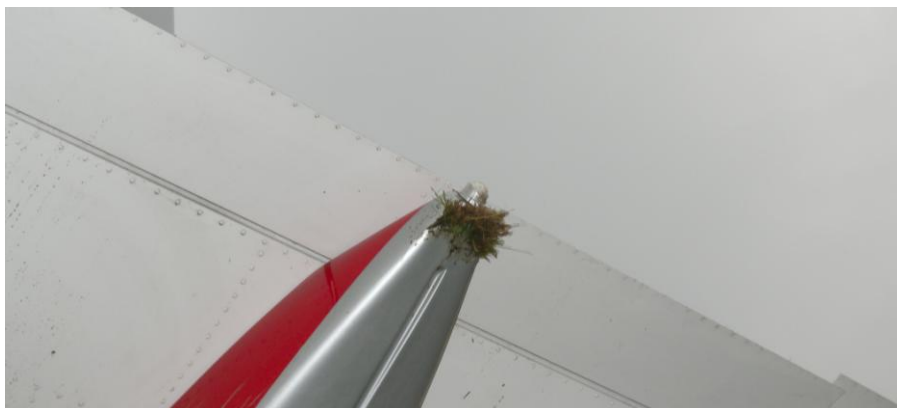
Po godzinnej przerwie pilot podjął decyzję o wykonaniu lotu powrotnego na lotnisko EPKP. Przed lotem, biorąc pod uwagę spostrzeżenia z lądowania i kołowania, pilot sprawdził odcinek 200 - 300 metrów zachodniej części pasa startu 09. Do startu pilot wybrał południową, prawą część pasa 09, „*która była bardziej twardsza*”. Należy dodać, że ta część pasa jest najwyżej położoną częścią lotniska. Uruchomienie silnika i kołowanie do progu pasa odbyło się bez problemów. Po ustawieniu samolotu na progu pasa pilot rozpoczął rozbieg przy klapach wychylonych do położenia startowego. Samolot rozpędzał się bardzo powoli, „*a na 2/3 długości pasa oderwał się od nawierzchni, ale po chwili przepadł z lekkim przechyleniem na lewą stronę*”. Mimo tego pilot dalej kontynuował rozbieg, podczas którego sukcesywnie zwiększał kąt natarcia. Wskazują na to ślady samolotu pozostawione na nawierzchni trawiastej lotniska, a szczególnie ziemia i trawa na ogonie samolotu, co pokazano na zdjęciu poniżej. Ślady pozostawione na pasie startu udokumentowano fotograficznie, a zdjęcia umieszczono w albumie ilustracji stanowiącym załącznik do niniejszego raportu.

Instrukcja użytkowania w locie samolotu Socata TB-20 w rozdziale 4. Procedury normalne, w przypadku startu z bocznym wiatrem zaleca „*utrzymywać kółko przednie na ziemi do prędkości 65 KIAS*” oraz „*wykonać czyste oderwanie w celu uniknięcia ponownego dotknięcia ziemi*”. Jak pokazują ślady pozostawione na lotnisku te warunki nie były spełnione. Po kolejnej, nieudanej, próbie oderwania samolotu od nawierzchni lotniska pilot przerwał start. Jednak z powodu śliskiej nawierzchni trawiastej lotniska nie był w stanie wyhamować osiągniętej prędkości na dostępnej długości drogi startowej. Wynikiem tego było wytoczenie się samolotu poza granicę pola wzlotów, zderzenie z płotem siatkowym okalającym lotnisko i wpadnięcie do rowu poza terenem lotniska. Pilot po wypadku zabezpieczył samolot wyłączając główny wyłącznik instalacji elektrycznej oraz iskrowniki. Pilot oraz osoba towarzysząca nie odnieśli obrażeń i opuścili kabinę samolotu o własnych siłach.
