## PAŃSTWOWA KOMISJA BADANIA WYPADKÓW LOTNICZYCH

**673/10**

### RAPORT KOŃCOWY

#### **z badania zdarzenia lotniczego statku powietrznego o maksymalnym ciężarze startowym nie przekraczającym 2250 kg\***

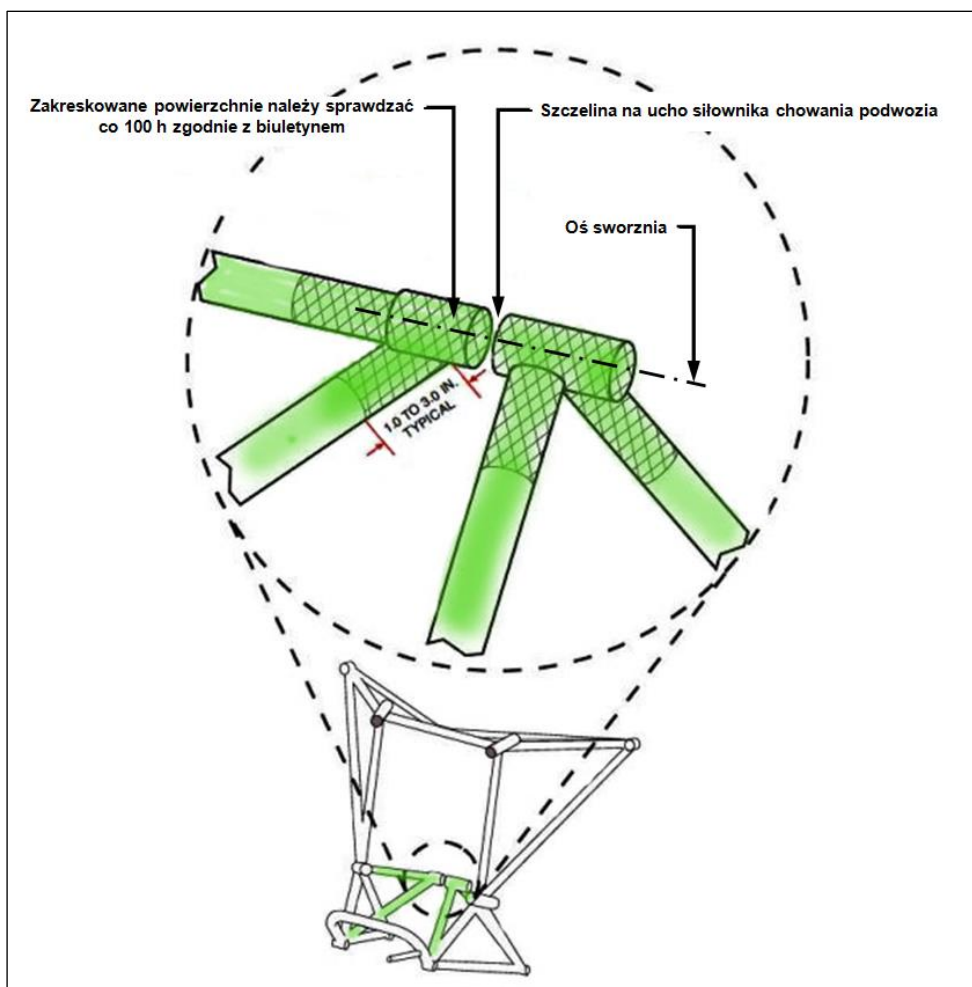
Przyczyną opadnięcia przodu samolotu było złożenie się przedniego podwozia spowodowane uszkodzeniem elementów mocujących siłownik chowania przedniego podwozia (fragment łoża silnika).

Rys. 2. Elementy mocujące siłownik chowania podwozia przedniego zaznaczono na zielono [podkład rysunku z biuletynu nr 1103D]

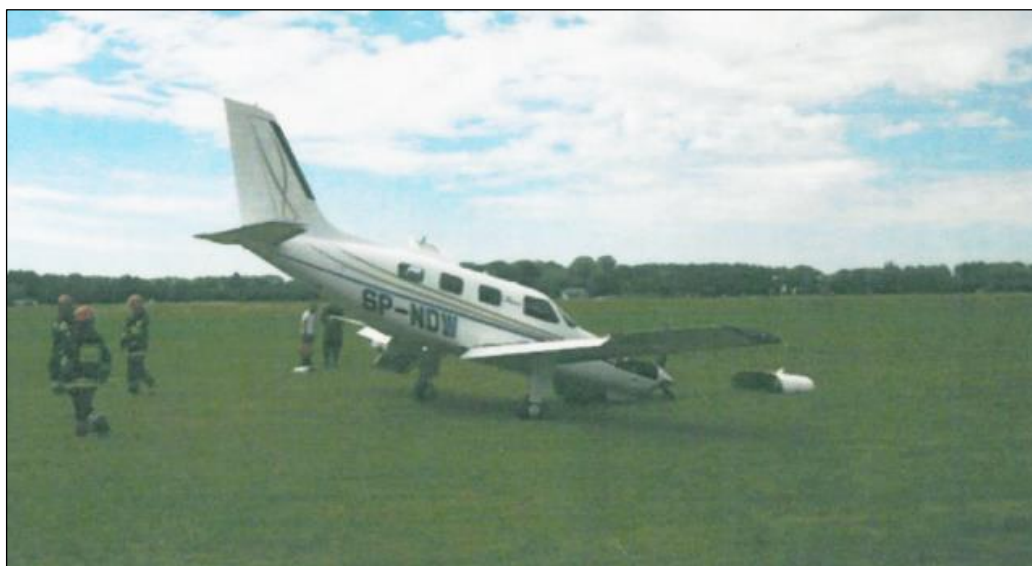
Rys. 3. Samolot na miejscu i w dniu zdarzenia [zdjęcie – użytkownik samolotu]

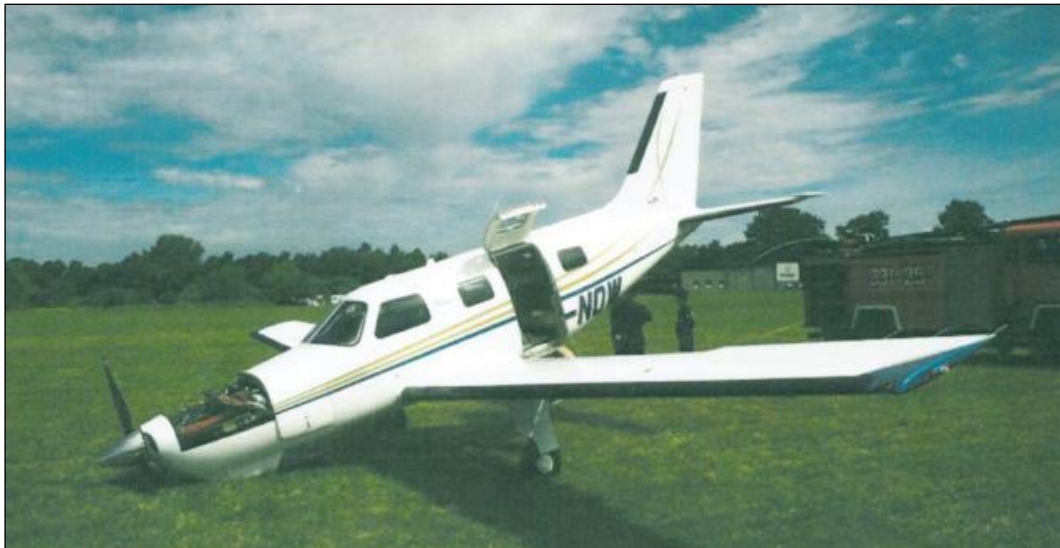
Rys. 4. Samolot na miejscu i w dniu zdarzenia  
[zdjęcie – użytkownik samolotu]

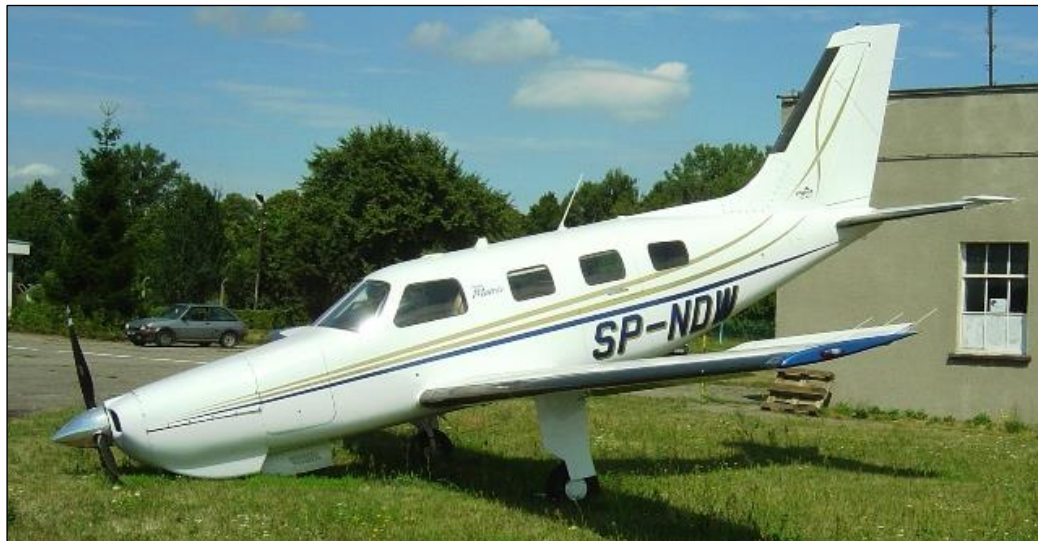
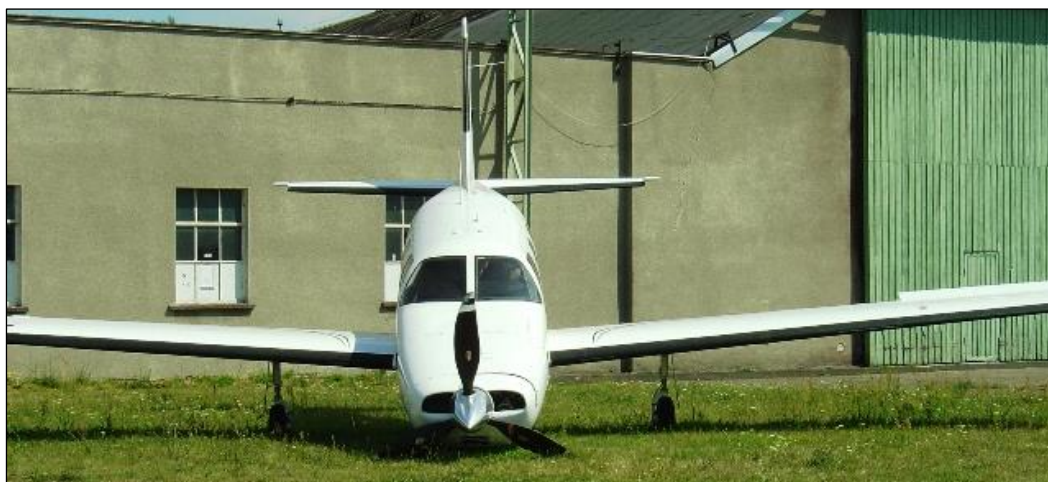
Rys. 5, 6. Samolot po odholowaniu, zdjęcia wykonano 20 lipca 2010 r., w dniu przybycia na miejsce zdarzenia zespołu badawczego PKBWL

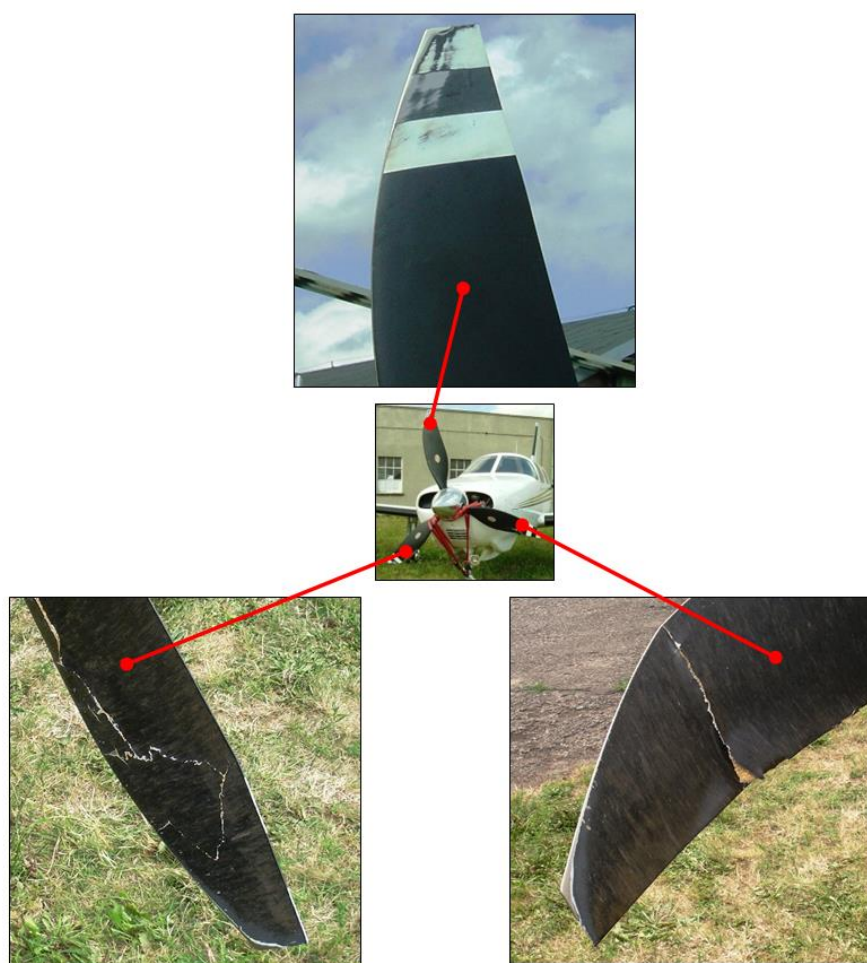
Rys. 7. Uszkodzenia łopat śmigła samolotu

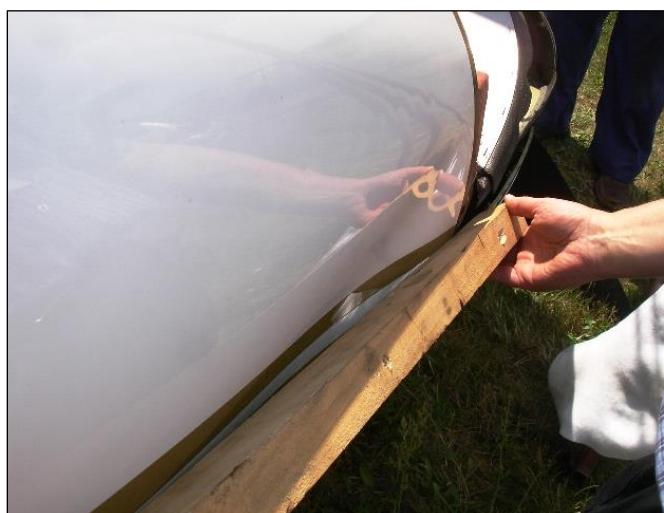
Rys. 8. Uszkodzenia osłon silnika

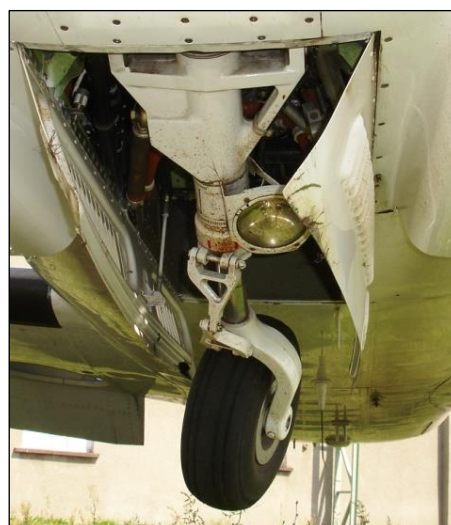
Rys. 9. Podwozie przednie po podniesieniu samolotu

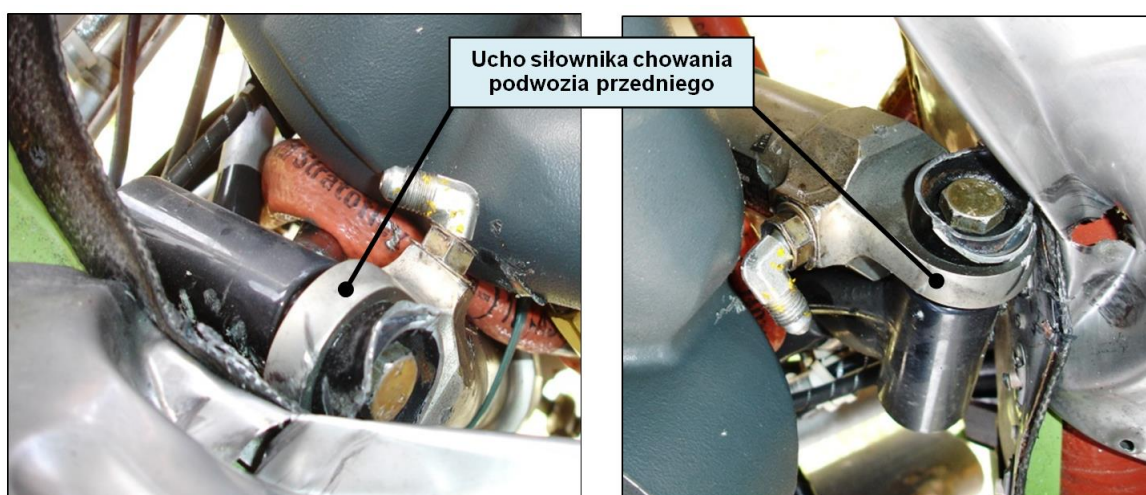
W niniejszym raporcie, zważywszy na brak badania uszkodzonych elementów nie udało się ustalić przyczyny pęknięcia mocowania elementów mocujących siłownik chowania przedniego podwozia.

Rys. 11,12. Ucho siłownika i uszkodzony fragment mocowania (zdjęcie wykonane na samolocie)

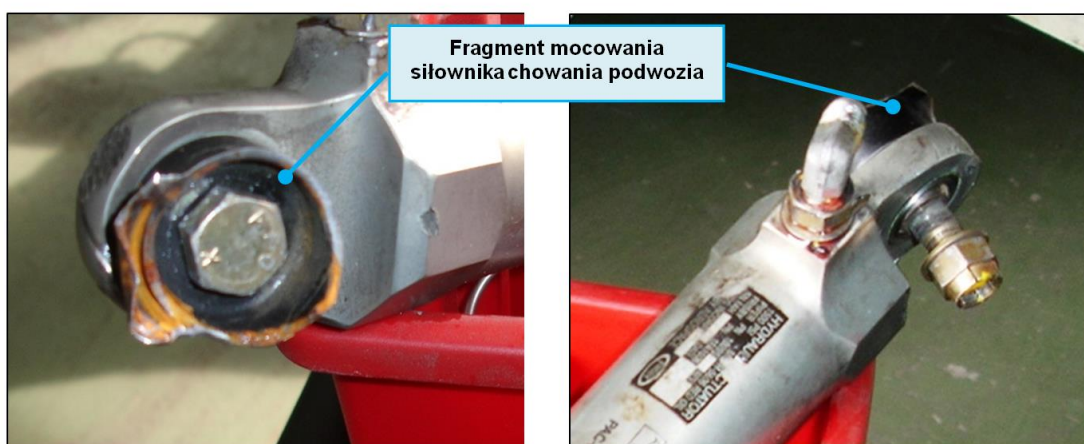
Rys. 13, 14. Ucho siłownika z fragmentem mocowania (zdjęcie wykonane po zdemontowaniu z samolotu ok. 1,5 miesiąca po zdarzeniu)  
[zdjęcie – organizacja obsługi]

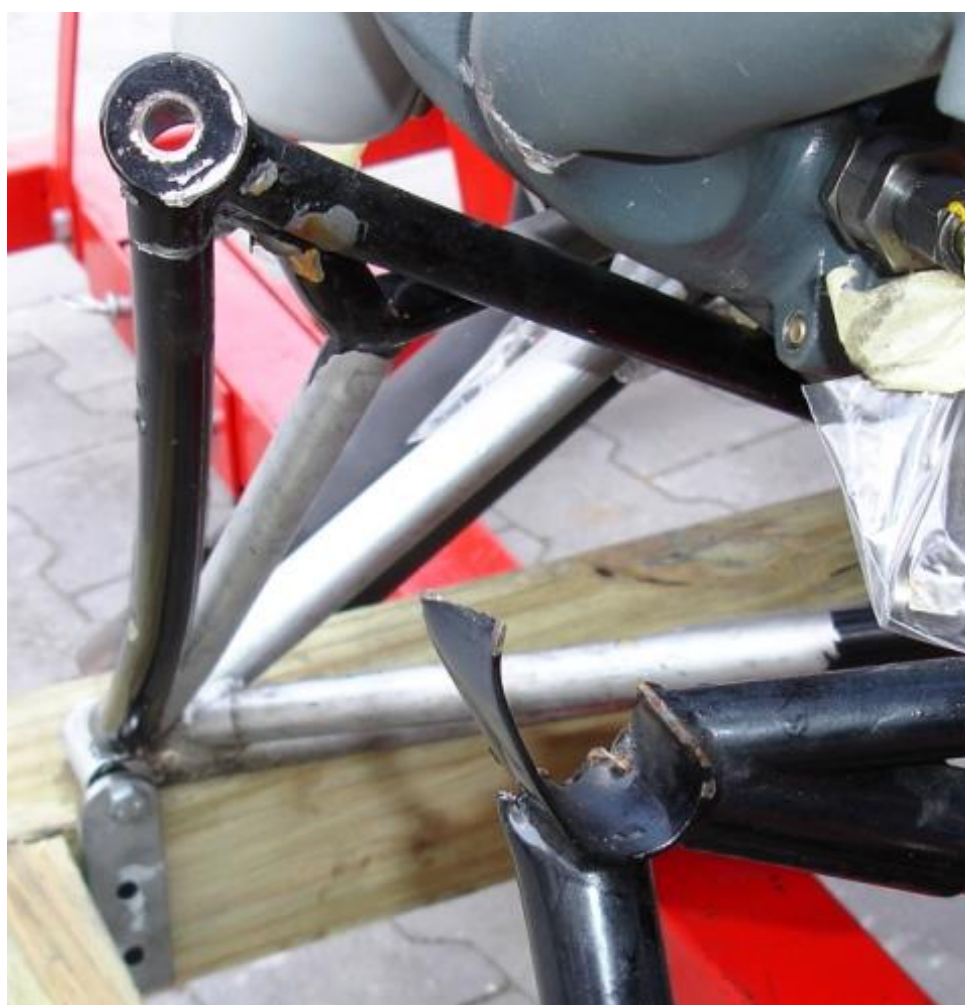
Rys. 15. Elementy mocowania siłownika chowania przedniego podwozia (zdjęcie wykonane po zdemontowaniu z samolotu ok. 1,5 miesiąca po zdarzeniu)  
[zdjęcie – organizacja obsługi]

uszkodzenie mocowania siłownika chowania podwozia przedniego z nieustalonej przyczyny.
