## **RAPORT KOŃCOWY**

### **z badania zdarzenia statku powietrznego o maksymalnym ciężarze startowym nie przekraczającym 2250 kg\***

6. **Rodzaj, typ, znaki rozpoznawcze, właściciel statku powietrznego, użytkownik, opis uszkodzeń:** Samolot ultralekki Dova DV-1 Skylark zbudowany z zestawu nr fabr. 06/23 w roku 2007 i odbudowany z zastosowaniem zestawu nr 90 po wypadku, któremu uległ w roku 2008 w Republice Czeskiej; MTOW 472,5 kg; znaki rozpoznawcze OK-MUA01; właściciel: PUH Stopklatka Piotr Woźniak, ul. Tarczyńska 3a, 02-025 Warszawa; użytkownik: osoba prywatna; ważne Świadectwo techniczne (Technicky prukaz) wydane przez LAAČR Republiki Czeskiej; nalot płatowca ok.98FH; silnik Rotax 912UL 100 KM z nalotem ok.216MH (po przeglądzie 200MH); śmigło Peszke z nalotem ok.116MH (wg informacji pilota zamontowane w firmie Dova); jednosilnikowy, dwumiejscowy całkowicie metalowy wolnonośny dolnopłat ze stałym trójkątowym podwoziem z kołem przednim; lekko uszkodzony w wyniku zdarzenia (urwane śmigło).

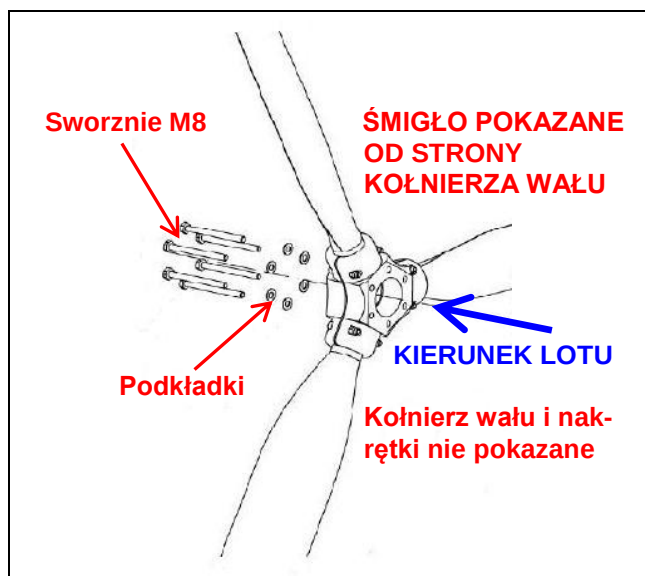
Rys.3 – Piasta śmigła – montaż do kołnierza wału silnika.

Odnaleziony pod osłonami silnika fragment urwanego sworznia (z nakrętką samohamowną z wkładką z tworzywa sztucznego) to resztką sworznia z gwintem M8, służącego do mocowania piasty śmigła do kołnierza wału silnika – piasta jest zamocowana do kołnierza wału sześcioma takimi sworzniami (p. Rys.3). Sposób montażu łopat w piaście i montażu piasty na wale silnika (ustawienia, elementy złączne, kolejność i sposób ich dokręcania, momenty dokręcające) określa „Instrukcja obsługi i użytkowania śmigieł typu AS” (dalej w skrócie IOUSTAS) wytwórcy śmigła - firmy Peszke, która instrukcje tę dostarczyła do dyspozycji PKBWL w postaci elektronicznej. [z instrukcji tej zaczerpnięto rysunki 1, 2, 3, i 4 ilustrujące niniejszą analizę, instrukcja ta jest dostępna do pobrania ze strony internetowej wytwórcy śmigła].

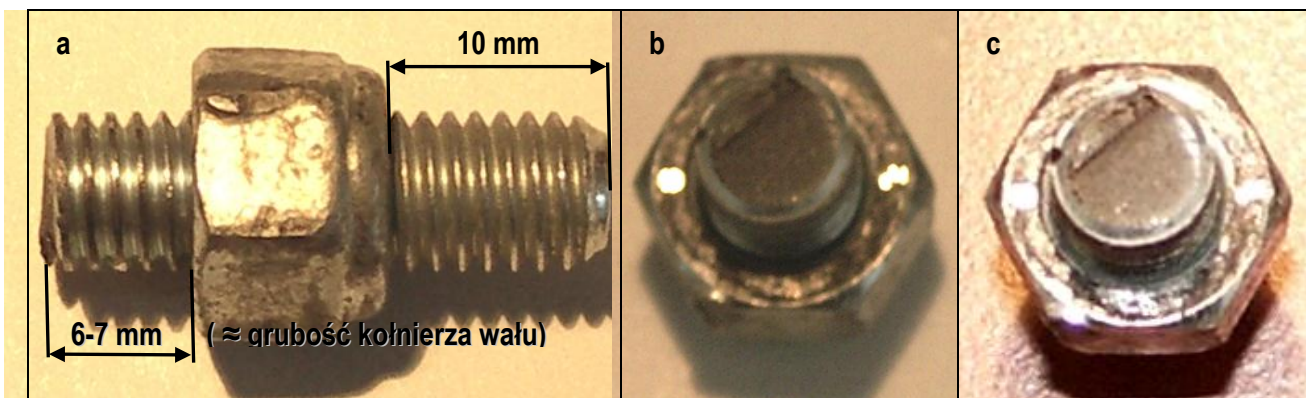
Analiza przełomu sworznia (p. Fot.3b, c) prowadzi do wniosku, że ma on charakter doraźny, o czym świadczy ziarnista struktura całej powierzchni przełomu i brak jakichkolwiek oznak zmęczenia materiału (ogniska zmęczenia, śladów korozji przełomu). Doraźny charakter zniszczenia odnalezionego fragmentu sworznia świadczy również o tym, że było ono wtórne w stosunku do bezpośredniej przyczyny zdarzenia. Analiza wyglądu nakrętki samohamownej z wkładką z tworzywa sztucznego, która znajduje się na oderwanym fragmencie sworznia, prowadzi do wniosku, iż nakrętka ta była używana (odkręcana i dokręcana) wielokrotnie (!) – potwierdza to bez wątpliwości stan krawędzi, uszkodzonych przez wielokrotne odkręcanie i dokręcanie przy użyciu nie zawsze odpowiedniego narzędzia (ślady klucza płaskiego) momentem znacznie przekraczającym zalecany, nawet na 3/4 ich długości (p. Fot.4a, b, c, d, e, f). Wskazuje to na nieprawidłowe wykonanie montażu śmigła na kołnierzu wału silnika, gdyż w tego rodzaju odpowiedzialnych połączeniach stosowanie używanych nakrętek (tj. o pogorszonych bądź niepewnych właściwościach wytrzymałościowych i samozabezpieczających) jest niedopuszczalne wg IOUSTAS.

Fot.3a, b, c – Ocalały fragment sworznia M8 mocującego piastę śmigła do kołnierza wału silnika i jego przełom w zbliżeniu [różne tła i oświetlenia]. Długość gwintu wystająca poza nakrętkę – 10 mm, przełom sworznia w odległości 6-7 mm od podstawy nakrętki.

- j) Wielokrotne użycie ww. nakrętki powoduje znaczny ubytek jej cech samohamowności, czyniąc ją praktycznie nieprzydatną,
- k) Z położenia przełomu odnalezionego fragmentu sworzni M8 wynika, że jego płaszczyzna znajduje się w przybliżeniu na styku przedniej płaszczyzny kołnierza wału silnika i tylnej płaszczyzny piasty śmigła (6-7 mm od podstawy nakrętki samohamownej),

- l) Stan powierzchni przełomu odnalezionego sworzni M8 świadczy o doraźnym charakterze jego zniszczenia,
- m) Odnaleziony zniszczony sworzni M8 najprawdopodobniej nie był tym, który uległ zniszczeniu jako pierwszy,

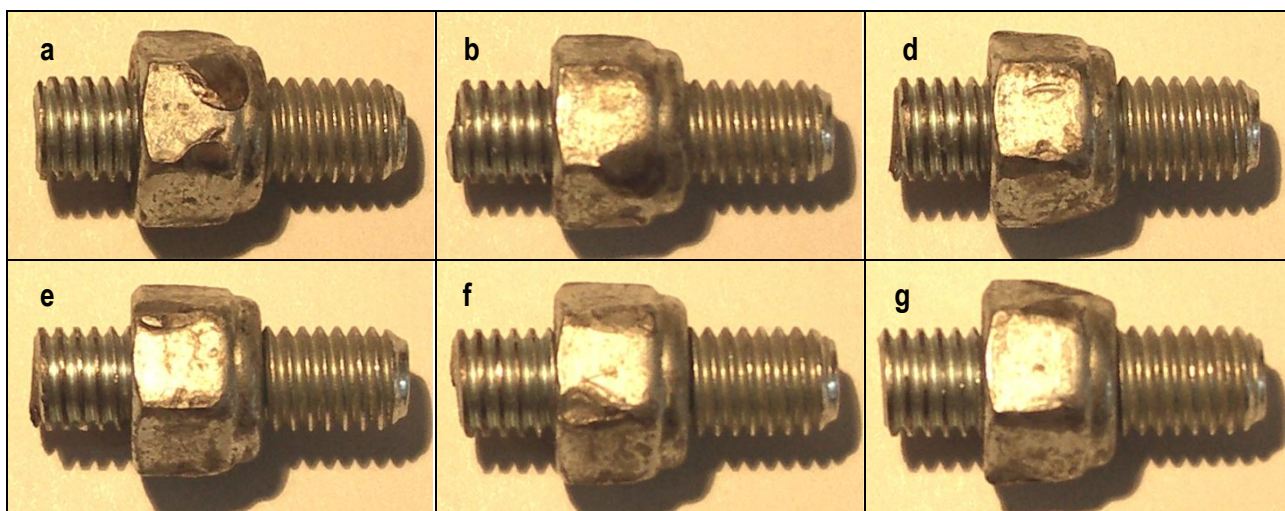
Fot.4a, b, c, d, e, f – Wygląd wszystkich płaszczyzn i krawędzi nakrętki sworznia M8 mocującego piastę śmigła do kołnierza wału silnika – dobrze widoczne uszkodzenia krawędzi świadczące o jej wielokrotnym użyciu oraz dokręcaniu i odkręcaniu nadmiernie dużym momentem przy zastosowaniu nieodpowiedniego klucza.

- g) Reakcja pilota na zaistniałą sytuację, podjęta decyzja o lądowaniu awaryjnym w terenie i jej wykonanie były prawidłowe,
- h) Nakrętka samohamowna z wkładką z tworzywa sztucznego, znajdująca się na ocalałym fragmencie sworzni M8 mocującego piastę śmigła do kołnierza wału silnika nosi ślady wielokrotnego dokręcania i odkręcania, z zastosowaniem momentów znacznie przekraczających zalecane przez wytwórcę śmigła i przy użyciu nieprawidłowego narzędzia,

- i) Stan nakrętki na ocalałym fragmencie sworzni mocującego piastę śmigła do kołnierza wału silnika świadczy o nie przestrzeganiu podstawowych zasad montażu w tego rodzaju odpowiedzialnych połączeniach,
