ALBUM ILUSTRACJI
poważny incydent samolotu Beechcraft B-58P Baron; SP-MED
08 września 2010 r., lotnisko Rzeszów-Jasionka [EPRZ]

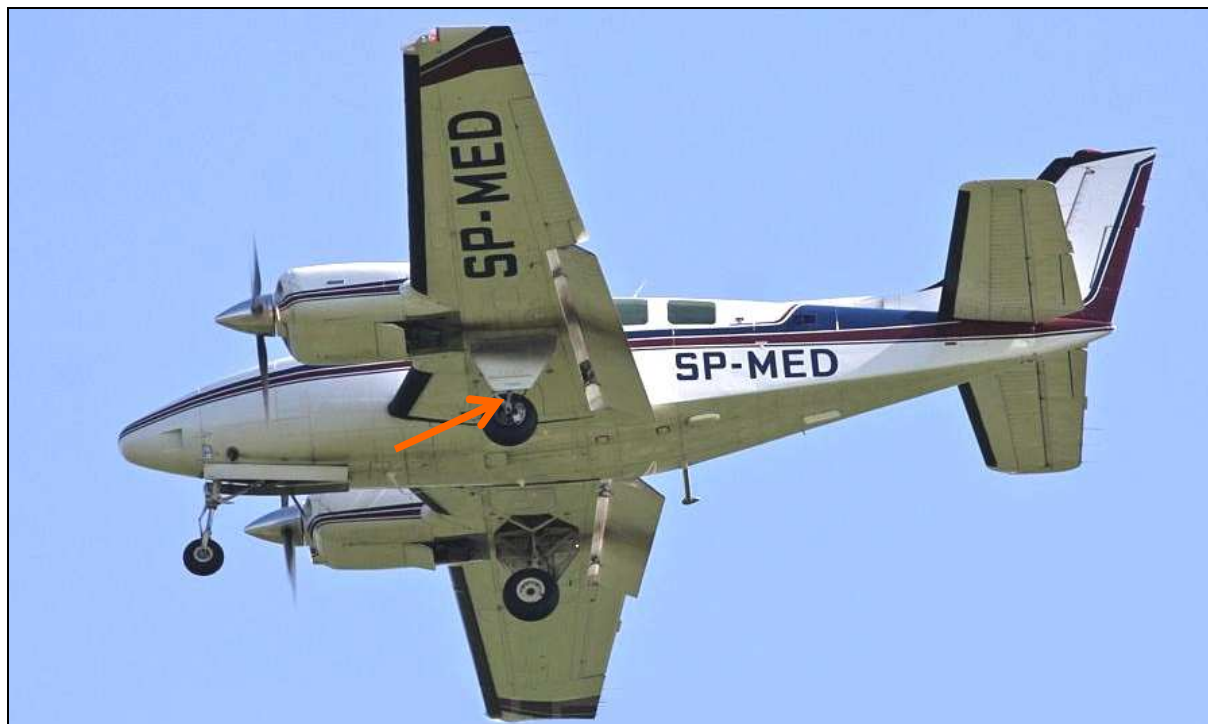
1 – Samolot sfotografowany w okresie poprzedzającym zdarzenie. Strzałką zaznaczone miejsce, gdzie nożyce lewego podwozia głównego uderzały w trzon amortyzatora, powodując pęknięcie. [fot.P.Gębski]

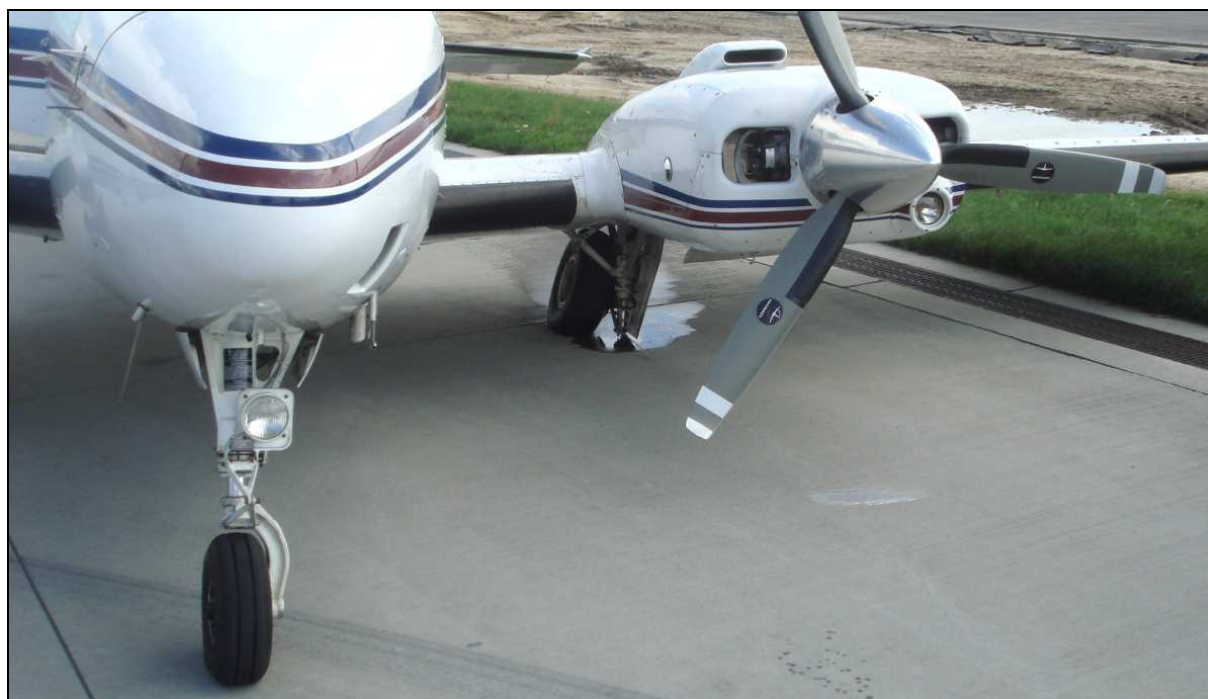
2 – Samolot od przodu – widoczne uszkodzone lewe podwozie główne, zniszczone łopaty lewego śmigła i ich ślad na betonie oraz rozlany płyn z rozerwanego przewodu instalacji hamulcowej.

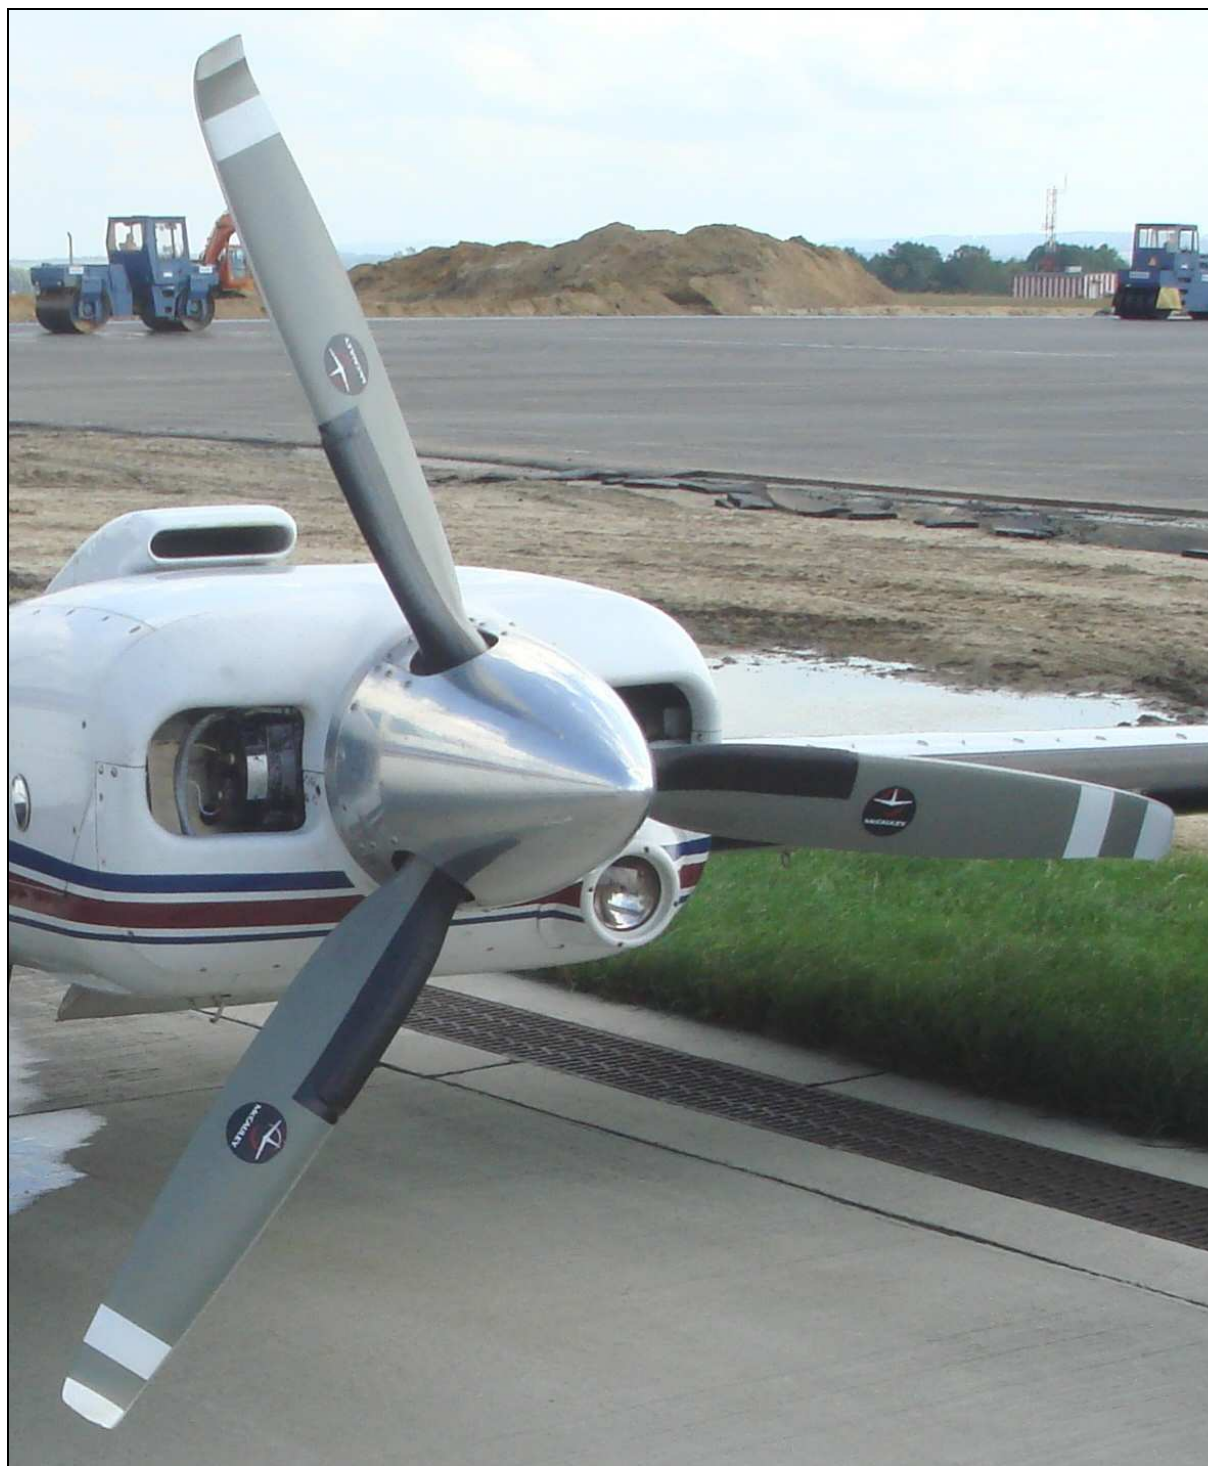
3 – Ogólny widok lewego śmigła ze zniszczonymi łopatom.

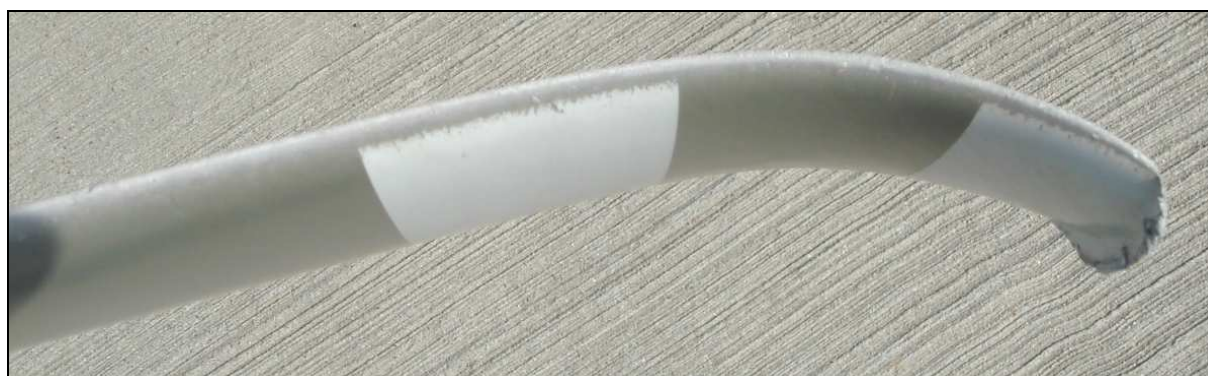
4 – Zniszczona końcówka łopaty śmigła.

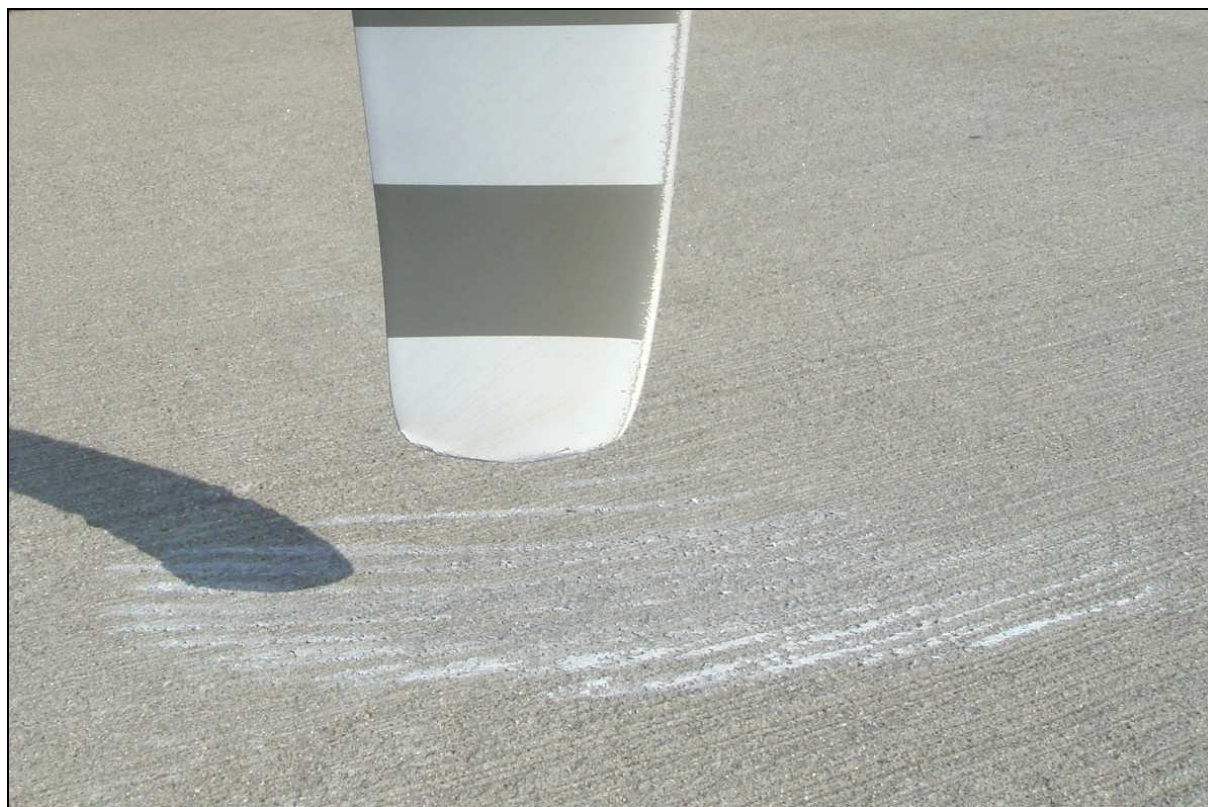
5 – Zniszczona końcówka łopaty śmigła. Widoczne ślady kontaktu śmigła z nawierzchnią betonową.

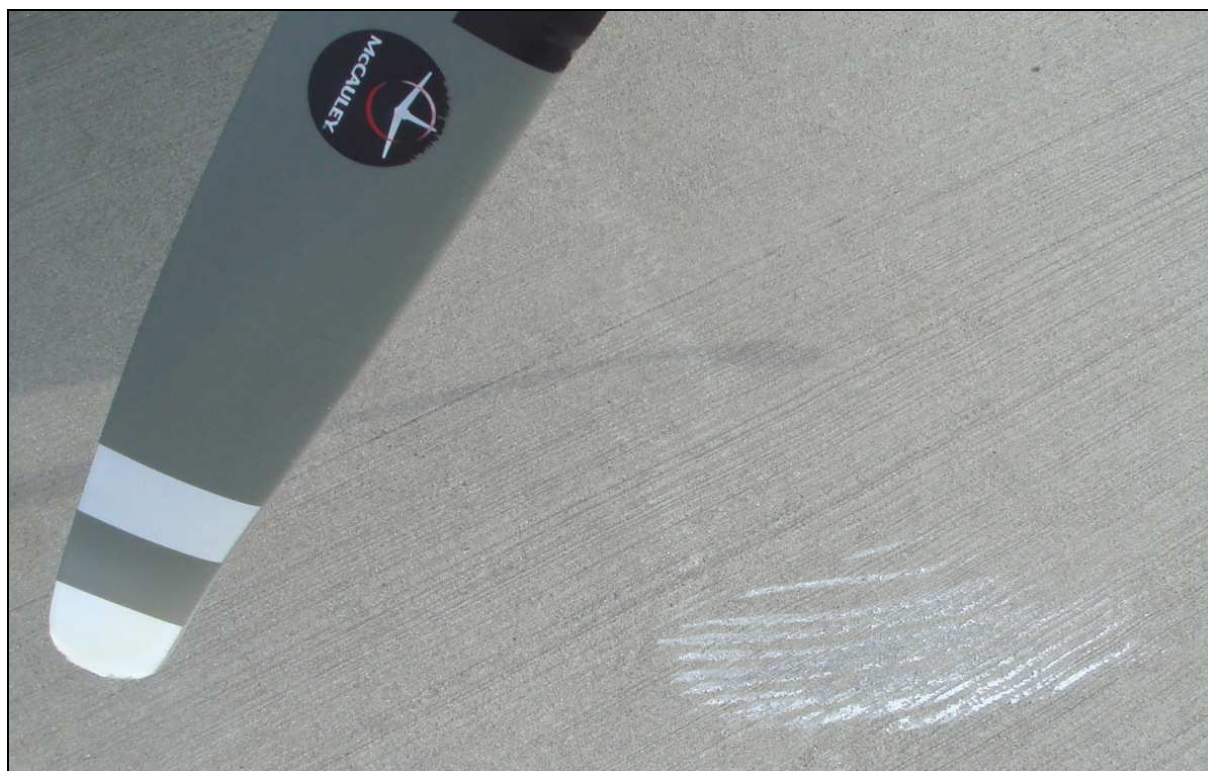
6 – Zniszczona końcówka łopaty śmigła. Widoczne ślady kontaktu śmigła z nawierzchnią betonową.

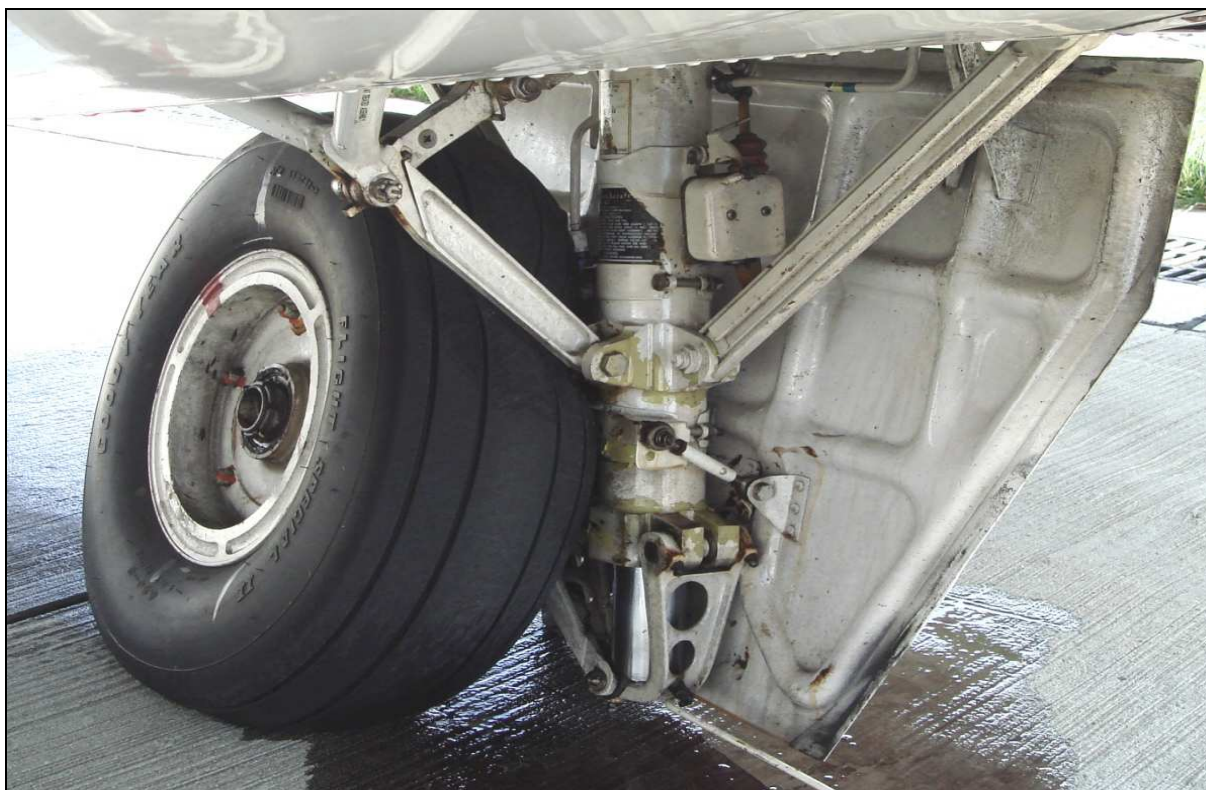
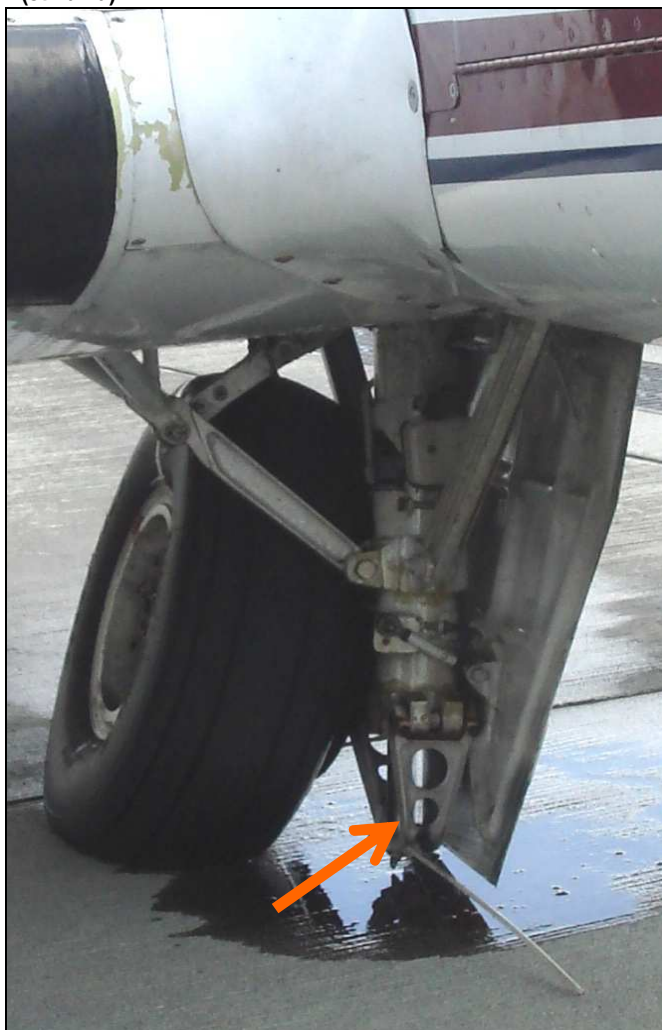
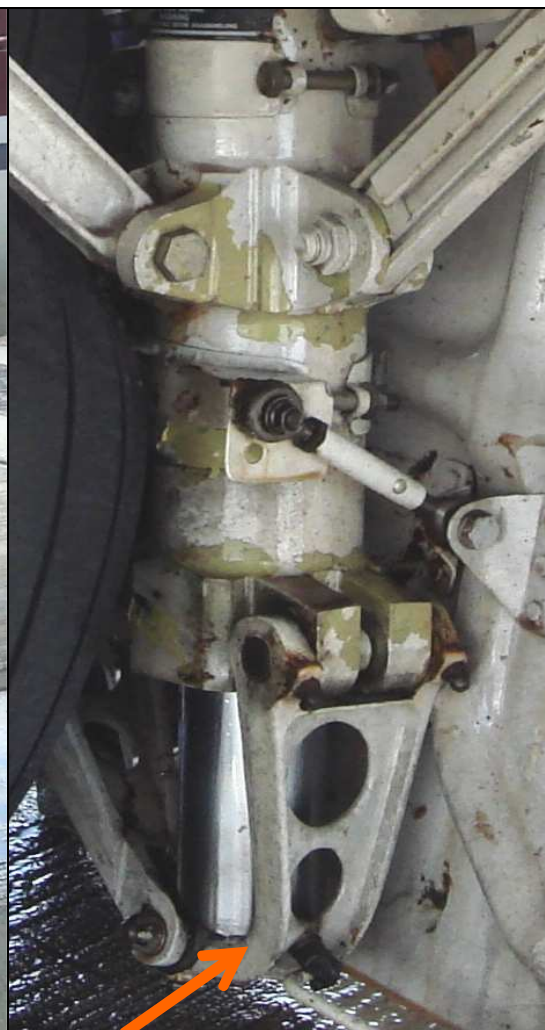
7, 8, 9 – Lewe podwozie główne ze złamanym trzonem amortyzatora goleni i zgiętą górną połówką nożyc (strzałka).

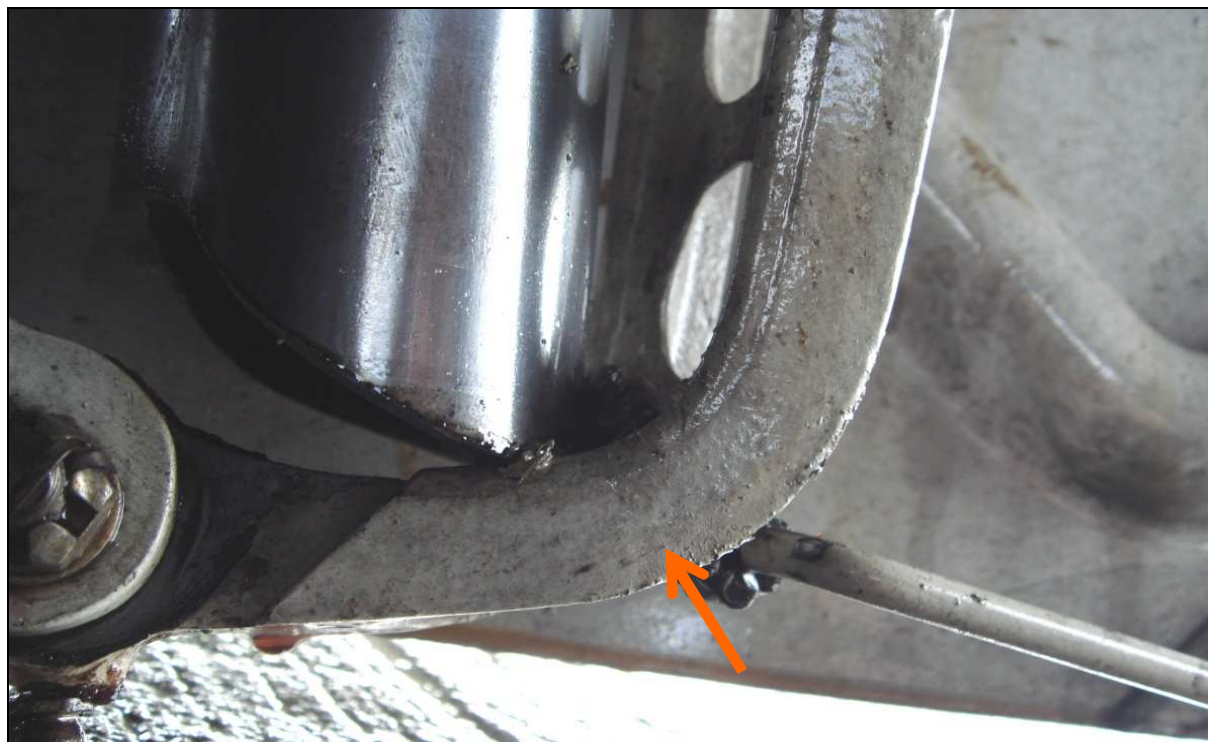
10 – Zbliżenie z lewej strony na przełom trzonu amortyzatora i zgiętą górną połówkę nożyc (wskazaną strzałką).

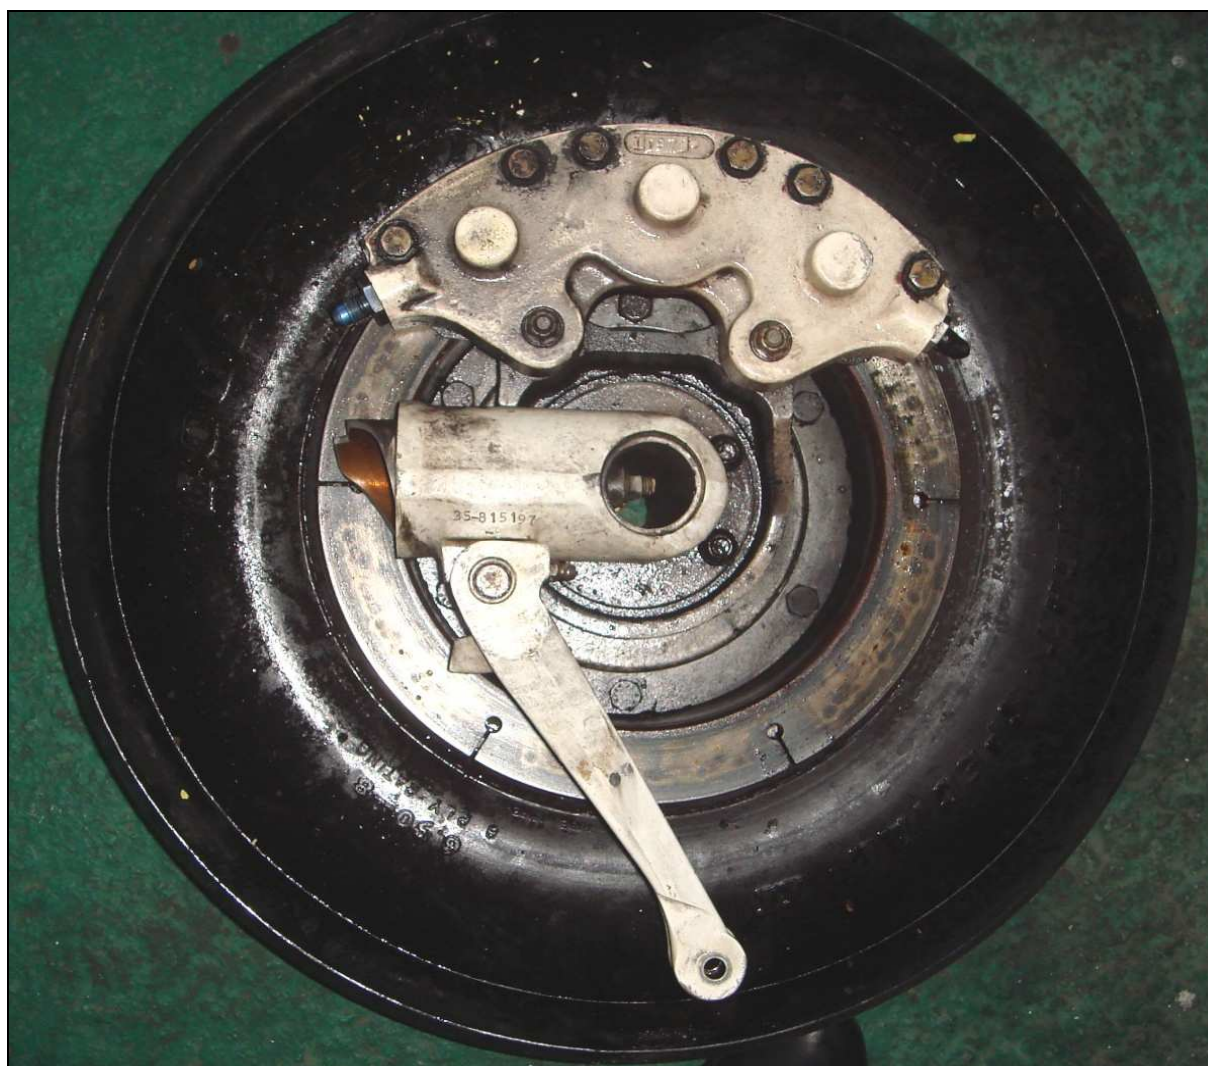
11 – Koło lewego podwozia głównego, zdemontowane wraz z odłamaną częścią goleni i dolną połówką nożyc.

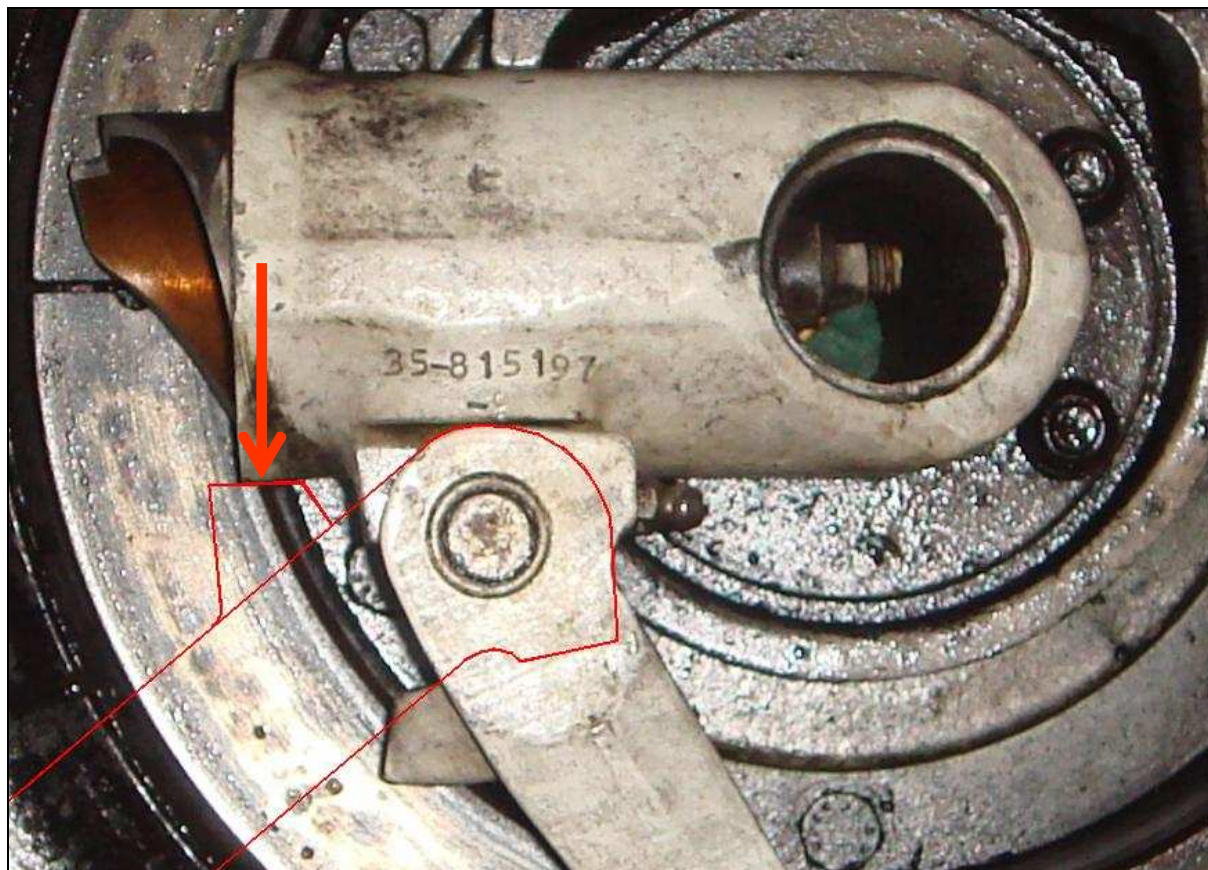
12 – Zbliżenie na odłamany fragment goleni podwozia i dolnej połówki nożyc, ze zobrazowaniem ich kontaktu po rozprężeniu amortyzatora (co następuje po starcie samolotu).

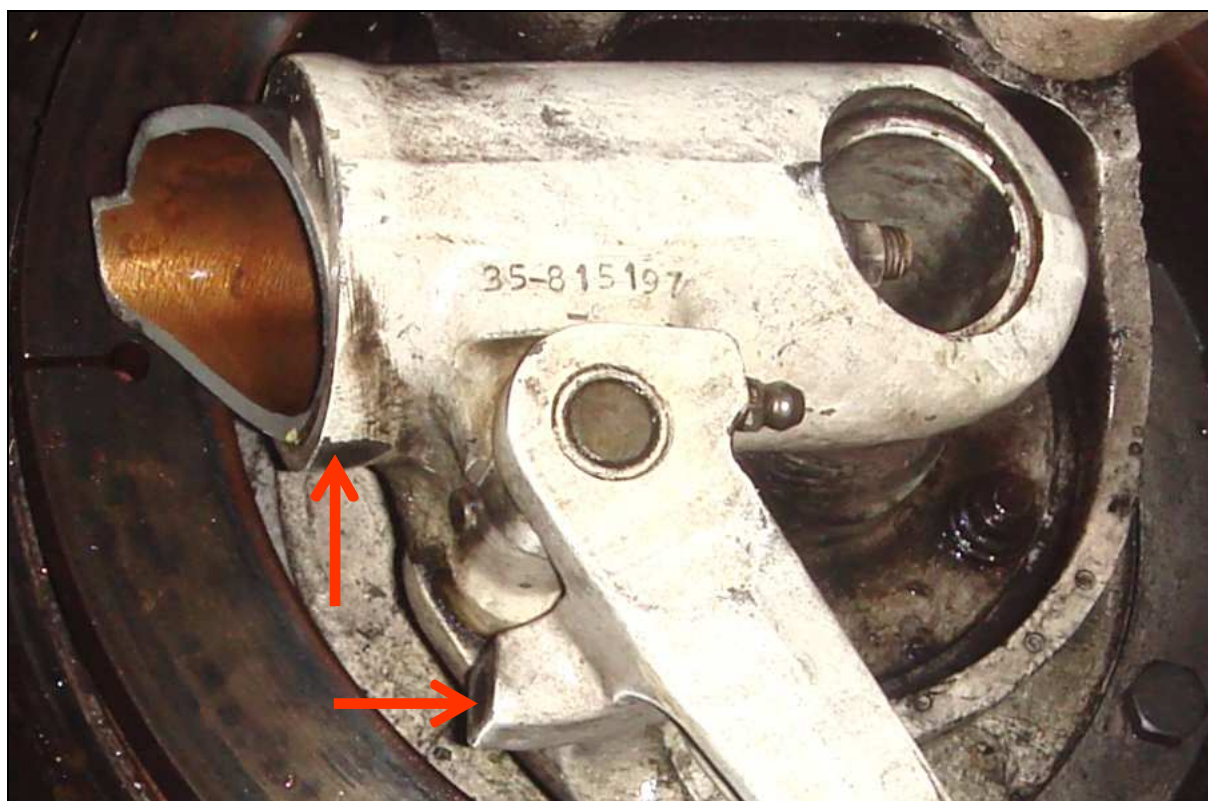
13 – Zbliżenie na odłamany fragment goleni podwozia i dolnej połówki nożyc, ze wskazaniem miejsc ich kontaktu po rozprężeniu amortyzatora (co następuje po starcie samolotu).

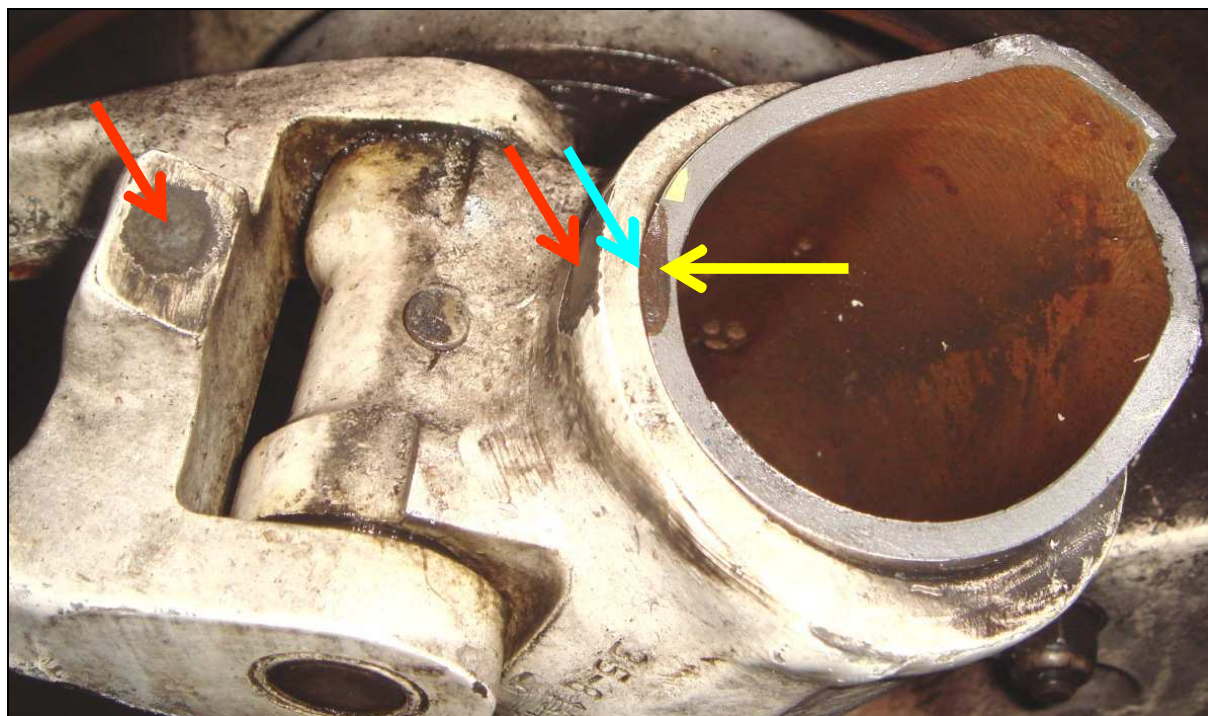
14 – Zbliżenie na zniszczony fragment podwozia. Strzałki czerwone – miejsca kontaktu nożyc i goleni podwozia po rozprężeniu amortyzatora, strzałka niebieska – miejsce styku przegubu goleni i trzonu amortyzatora, będące miejscem ‘kontaktowego’ przekazywania energii uderzeń, strzałka żółta – strefa inicjacji pęknięcia zmęczeniowego z wyraźną korozją, świadcząca o długim czasie trwania zjawiska inicjacji.

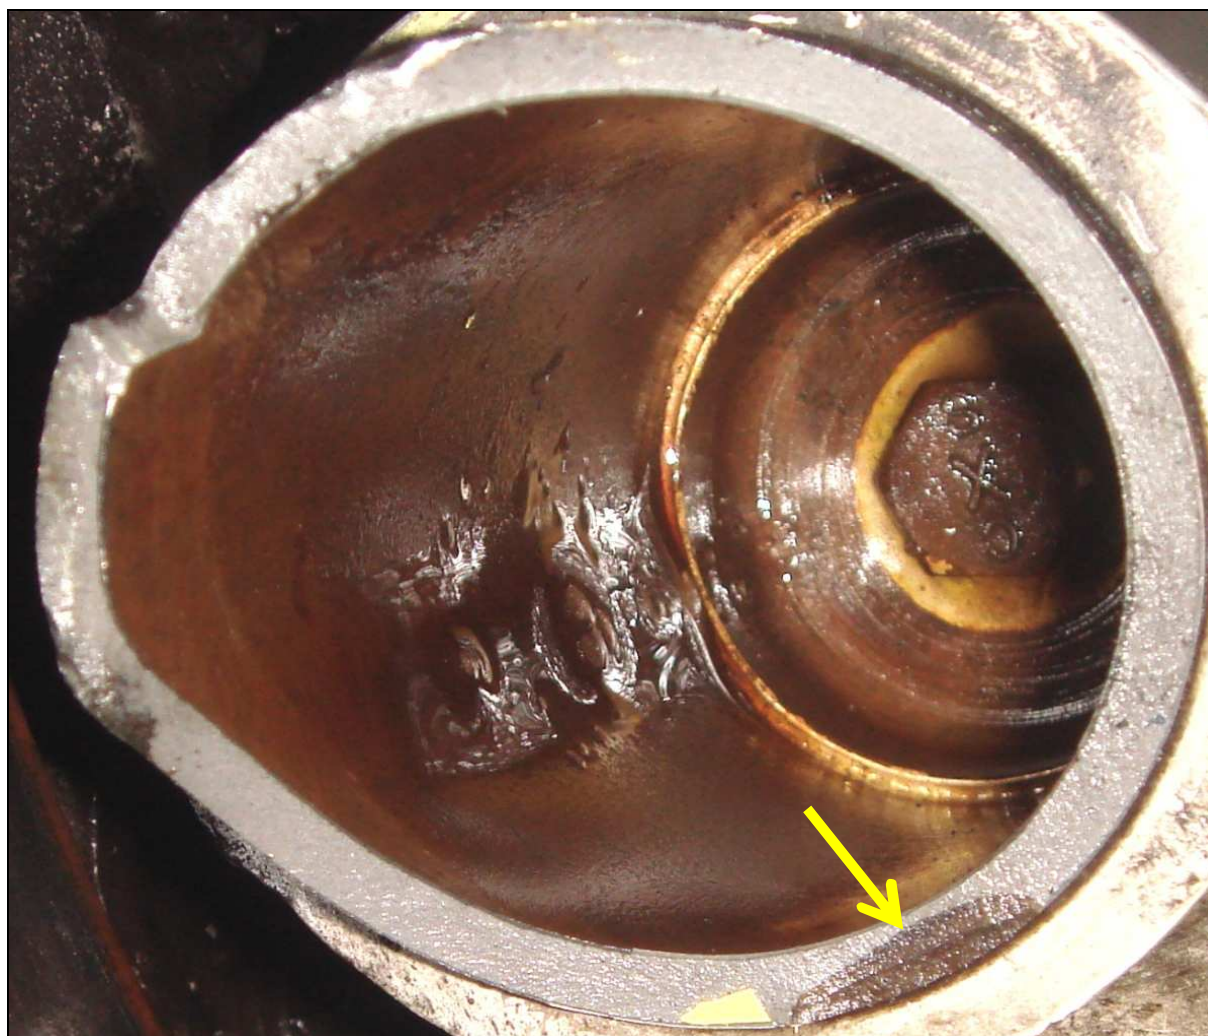
15 – Przełom trzonu amortyzatora w zbliżeniu, strefa inicjacji zmęczenia wskazana żółtą strzałką.

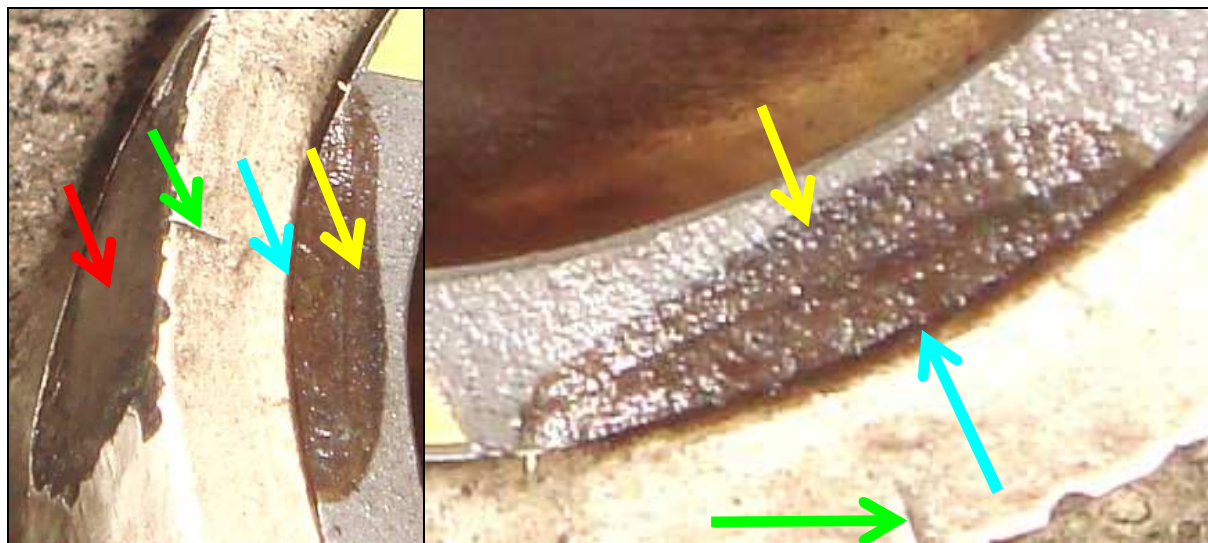
16, 17 – Zbliżenie na zniszczony fragment podwozia – powiększone fragmenty zdjęć 14 i 15. Strzałki czerwone – miejsca kontaktu nożyc i goleni podwozia po rozprężeniu amortyzatora, strzałka niebieska – miejsce styku przegubu goleni i trzonu amortyzatora, będące miejscem „kontaktowego” przekazywania energii uderzeń, strzałka żółta – strefa inicjacji pęknięcia zmęczeniowego z wyraźną korozją, świadcząca o czasie trwania zjawiska inicjacji, strzałka zielona – lokalne pęknięcie materiału przegubu wskutek powtarzalnych uderzeń.
