**MINISTERSTWO INFRASTRUKTURY  
PAŃSTWOWA KOMISJA BADANIA WYPADKÓW LOTNICZYCH**

# **RAPORT KOŃCOWY**

**zdarzenie nr: 1054/10**

**statek powietrzny: motolotnia Aircreation XP-15**

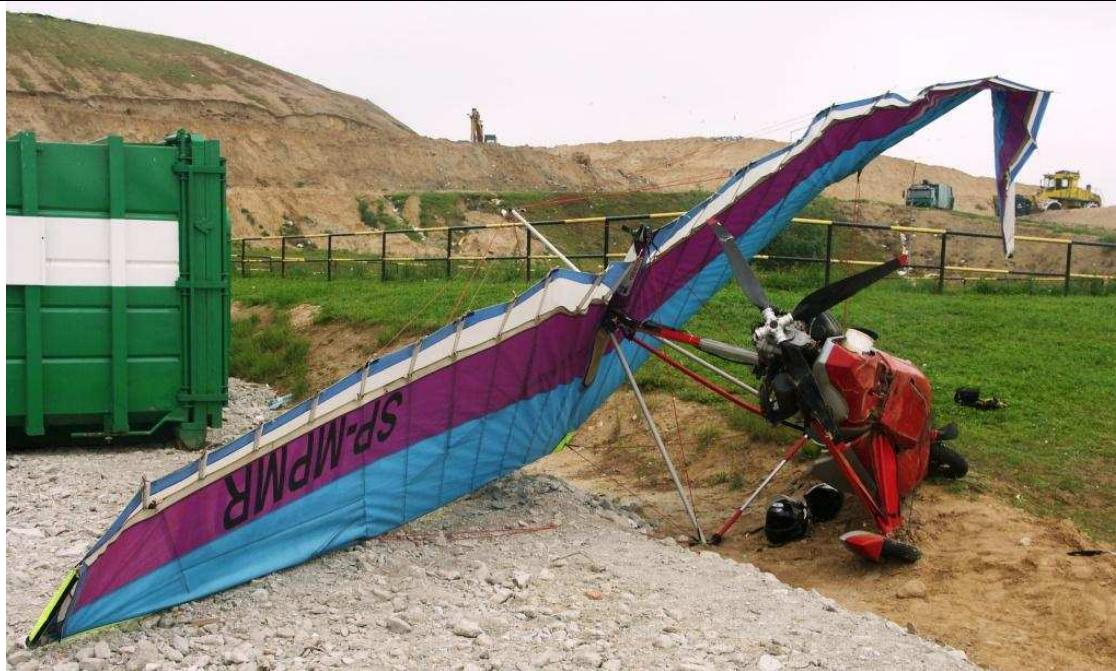
W wyniku wypadku, skrzydło, wózek i śmigło motolotni zostały poważnie uszkodzone. Nie stwierdzono, aby przed zderzeniem z latarnią od motolotni oddzieliły się jakiekolwiek części.

Fot. 1. Widok motolotni na miejscu zderzenia z ziemią.

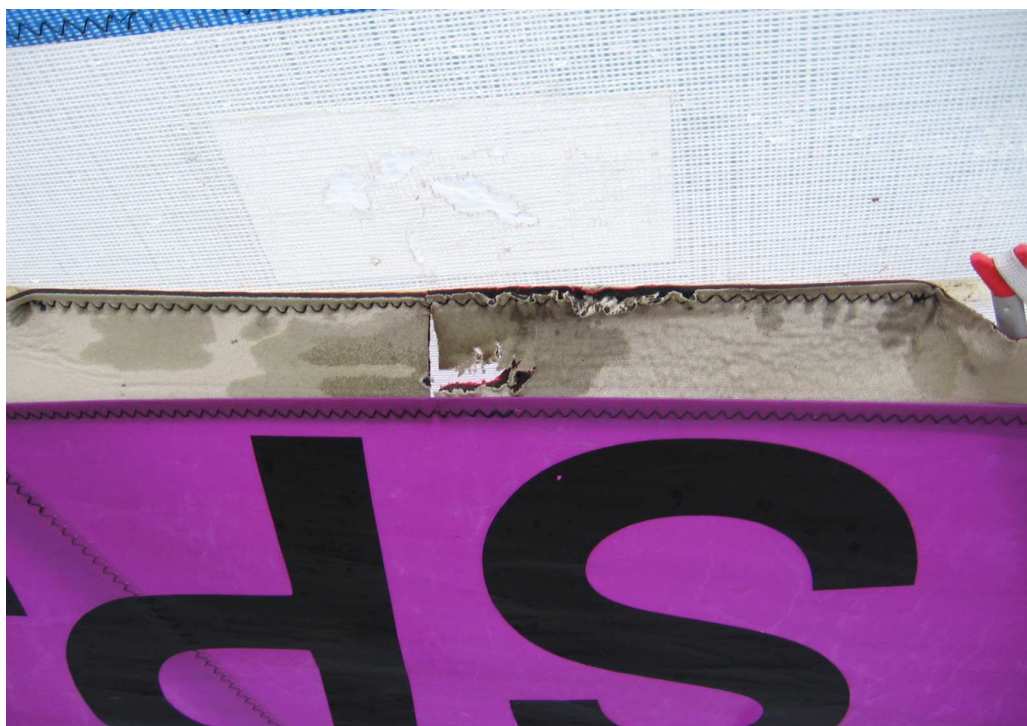
Podczas oględzin technicznych stwierdzono, że stan zespołu silnik - śmigło świadczy o jego działaniu, aż do momentu zderzenia z ziemią. Uwagę Komisji zwrócił zły stan techniczny poszycia skrzydła, szczególnie elementu łączącego górną i dolną część poszycia (neoprenu), który utracił swoją wytrzymałość oraz elastyczność i zaczął się rozpadać.

Fot.2. Widok fragmentu krawędzi spływu. Uwagę zwraca fatalny stan neoprenu.

Stwierdzone podczas oględzin powypadkowych uszkodzenia i zniszczenia miały związek przyczynowo-skutkowy wynikający z dynamiki zdarzenia. Zidentyfikowane uszkodzenia powstały w wyniku zderzenia motolotni latarnią i upadkiem na ziemię. Oględziny techniczne nie potwierdziły możliwości wystąpienia deklarowanych przez pilota problemów z silnikiem. Stwierdzony pogorszony stan techniczny motolotni wynikał ze zużycia i braku fachowej obsługi technicznej. Zły stan techniczny koresponduje z faktem, że termin pozwolenia na wykonywanie lotów tej motolotni upłynął 31 lipca 2009 r. Posiadane przez pilota uprawnienie do wykonywania przeglądu przedlotowego statku powietrznego bez prawa wykonywania napraw i regulacji (PDI) powinno być wystarczające do właściwej oceny zużycia elementów i zespołów motolotni i skłonić pilota do odstąpienia od wykonywania na niej lotów. Zdaniem Komisji, nadmierne zużycie pokrycia skrzydła oraz owalizacja otworów Ø 10 węzła mocowania górnej części masztu wózka niewątpliwie miały niekorzystny wpływ na własności lotne motolotni. W związku z powyższym Komisja uznała, że stan techniczny motolotni SP-MPMR sprzyjał zaistnieniu wypadku.
