ALBUM ILUSTRACJI
z wypadku wiatrakowca ELA 07s; A10ELA
01 listopada 2010 r., lądowisko EPBO - Borsk

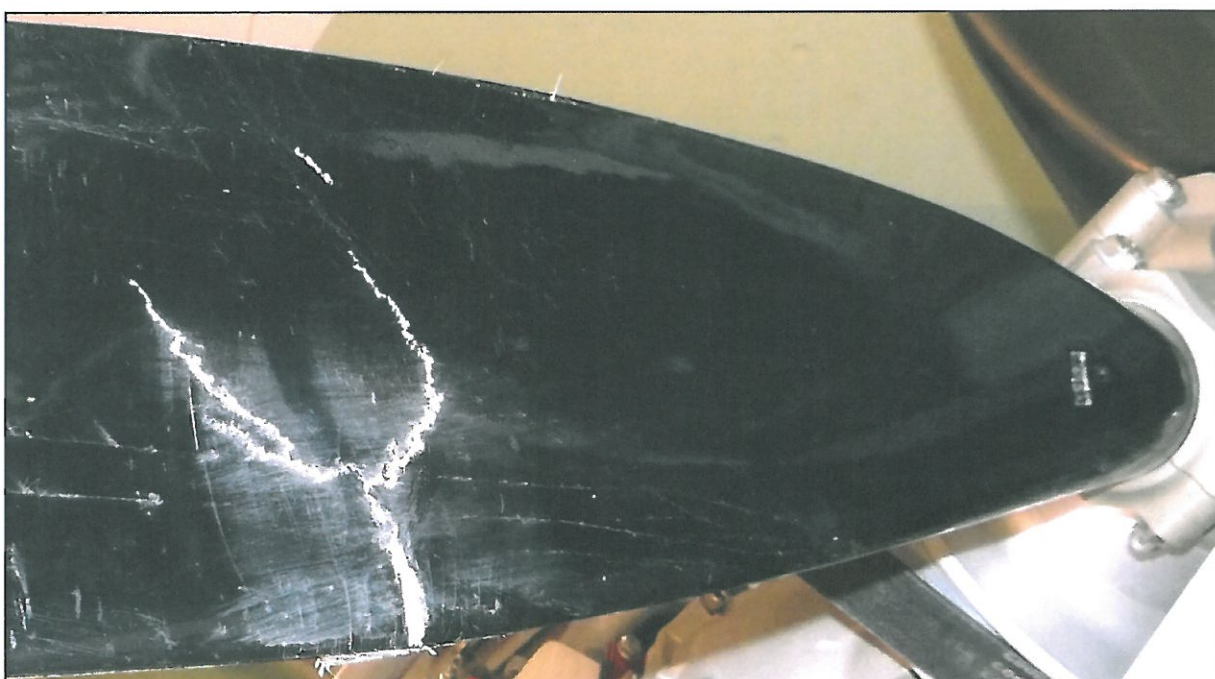
11 – Zniszczone śmigło i zdemontowane po uszkodzeniu zamocowań podwozie główne.

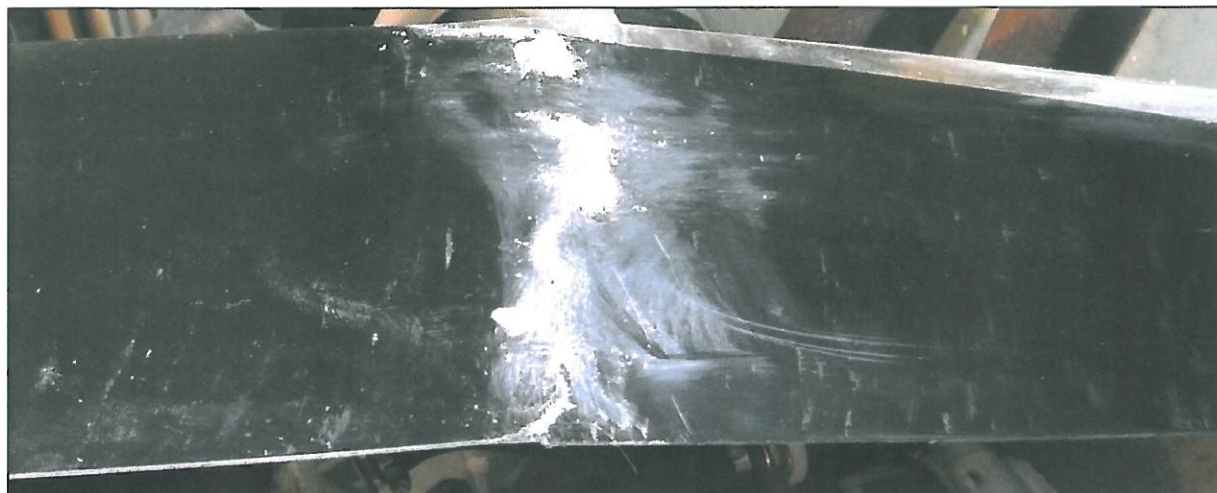
12 – Złamanie łopaty śmigła.

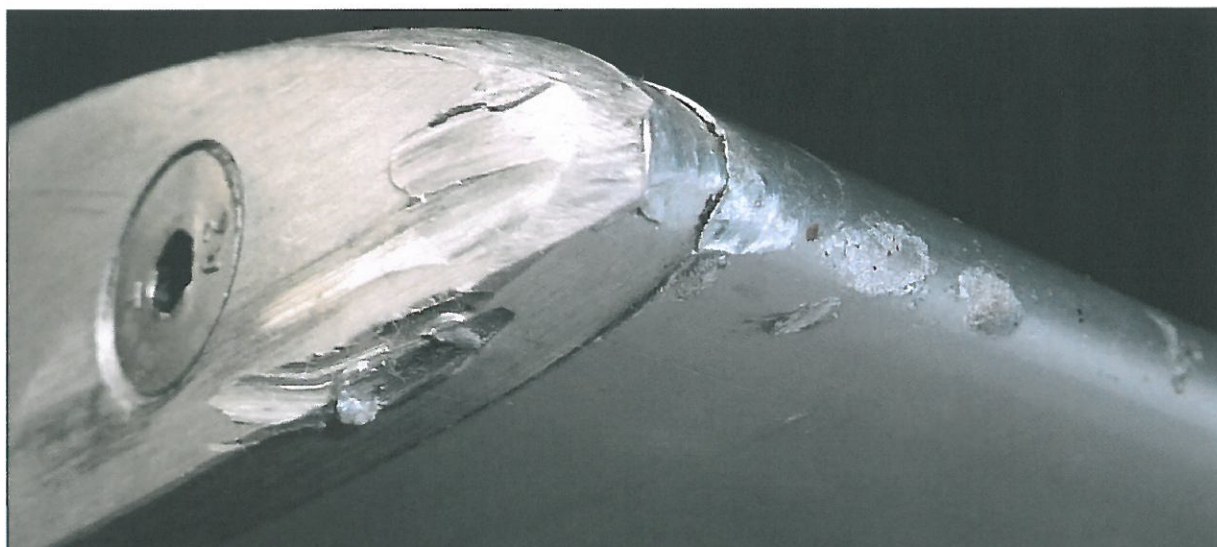
19 – Końcówka jednej z łopat wirnika, odkształcona na krawędzi spływu.

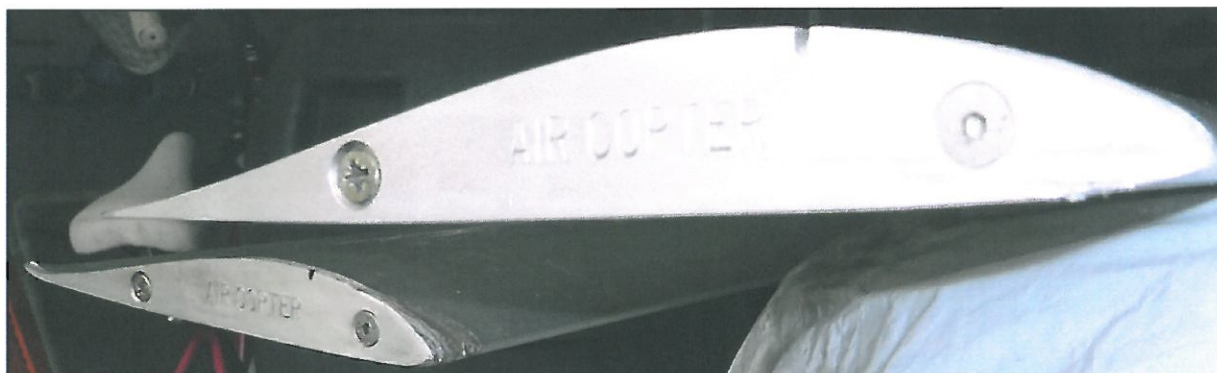
20 – Ta sama końcówka, widoczne uszkodzenia przy krawędzi natarcia.

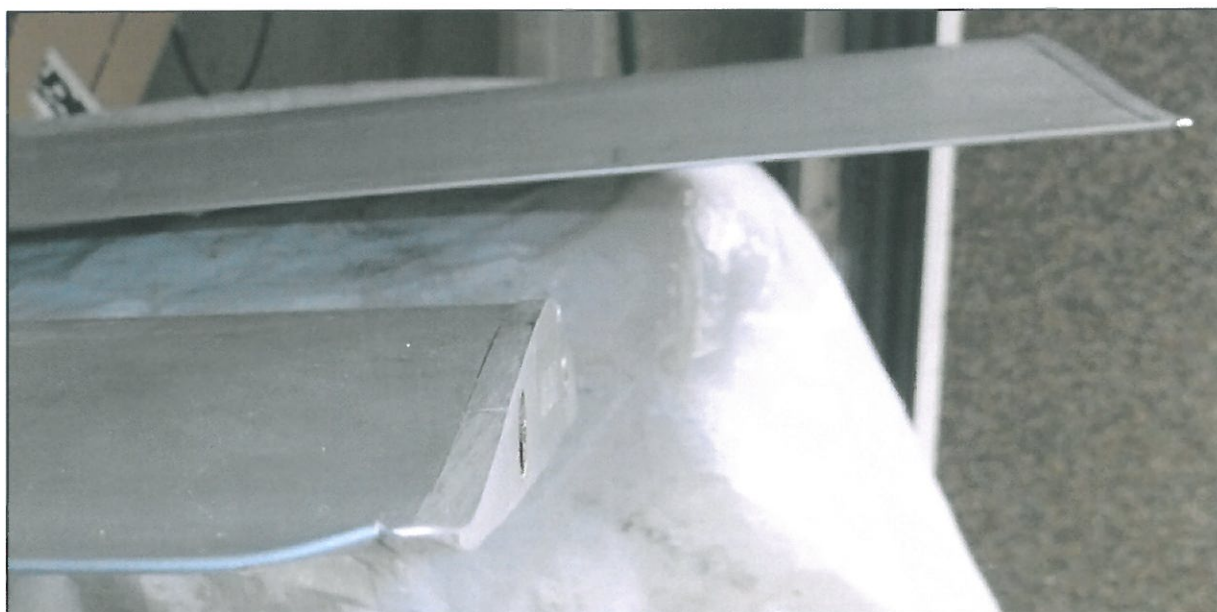
21 – Końcówki obu łopat wirnika, widoczne uszkodzenia.

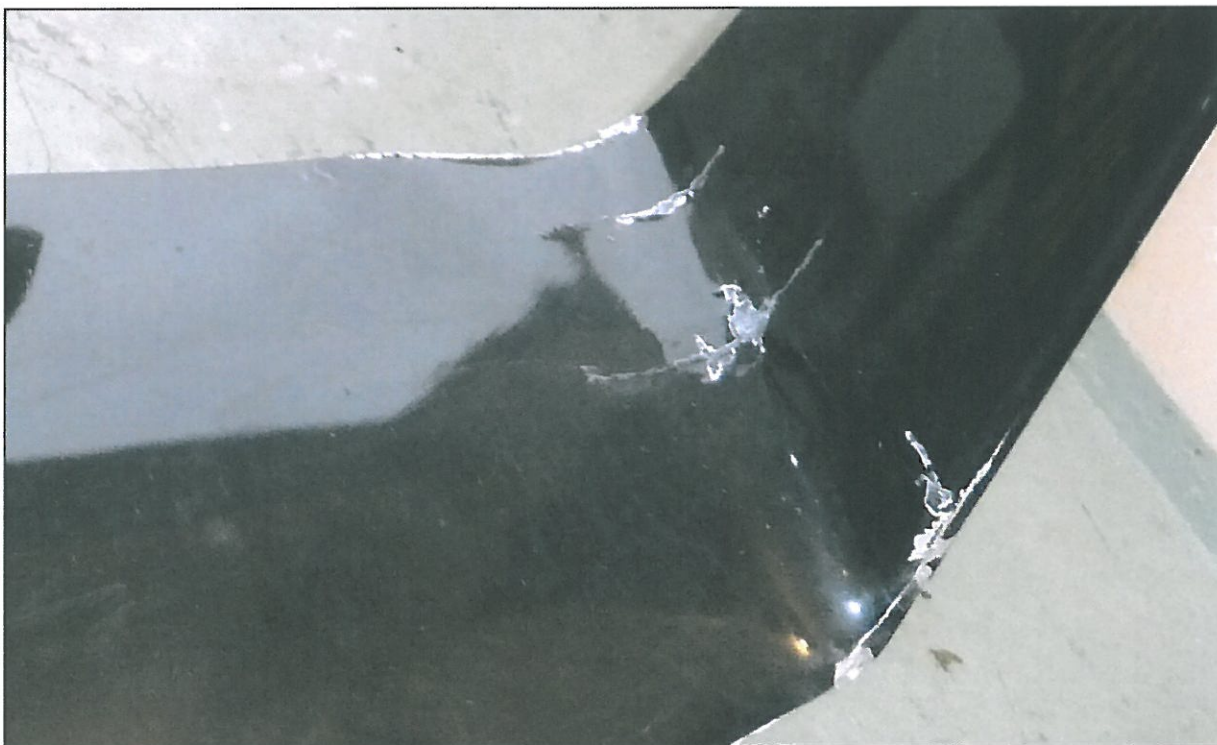
23 – Uszkodzenia usterzenia, powstałe podczas załadunku i transportu z miejsca wypadku.

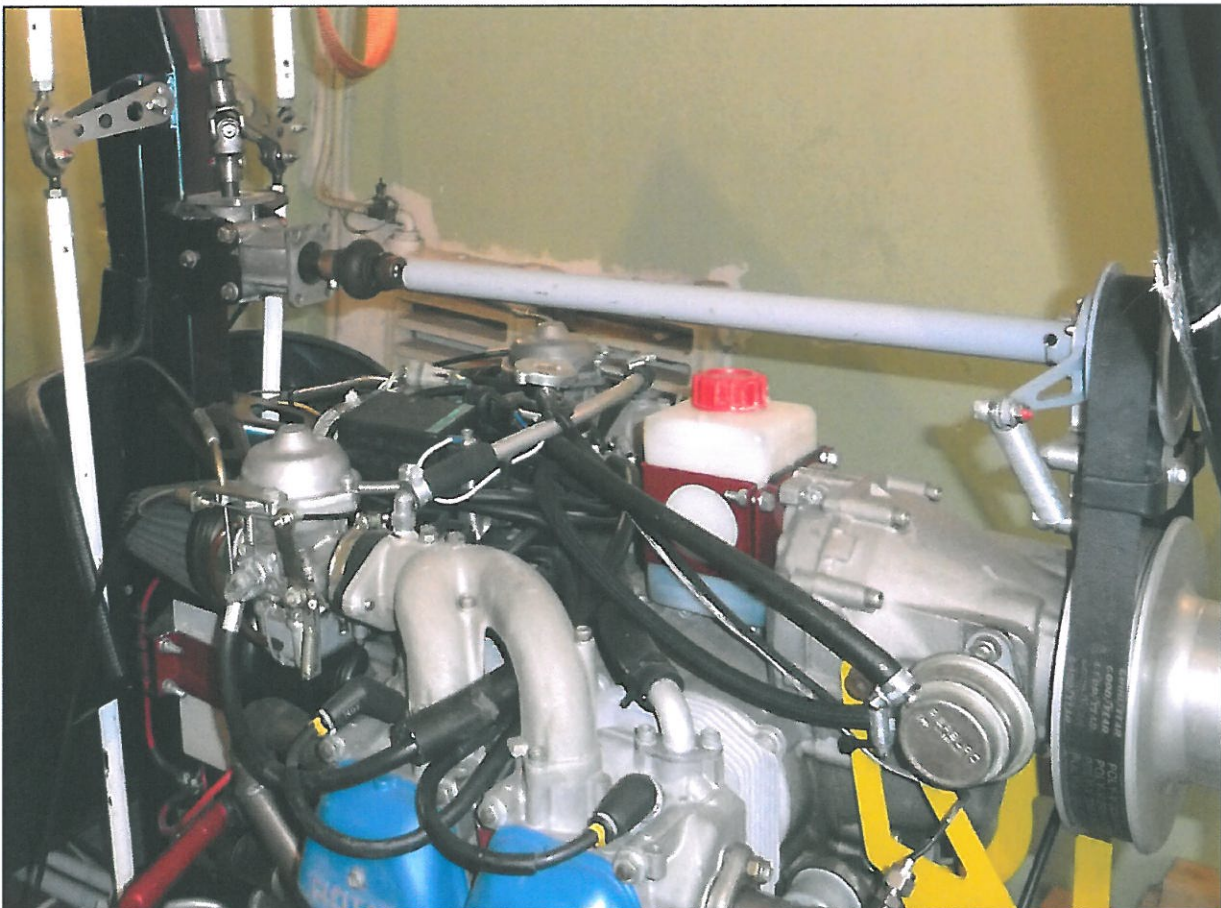
28, 29 – Zespół napędowy z lewej i z prawej strony. Widoczne odkształcenie filtra prawego gaźnika.
