MINISTERSTWO INFRASTRUKTURY  
PAŃSTWOWA KOMISJA BADANIA WYPADKÓW LOTNICZYCH

## RAPORT KOŃCOWY

**Poważny incydent nr: 126/10**

**Wykonanie startu przez załogę samolotu  
Embraer 170 o znakach rozpoznawczych: SP-LDC  
z zajętej drogi startowej, w dniu 11 lutego 2010 roku  
na lotnisku Kraków-Balice (EPKK).**

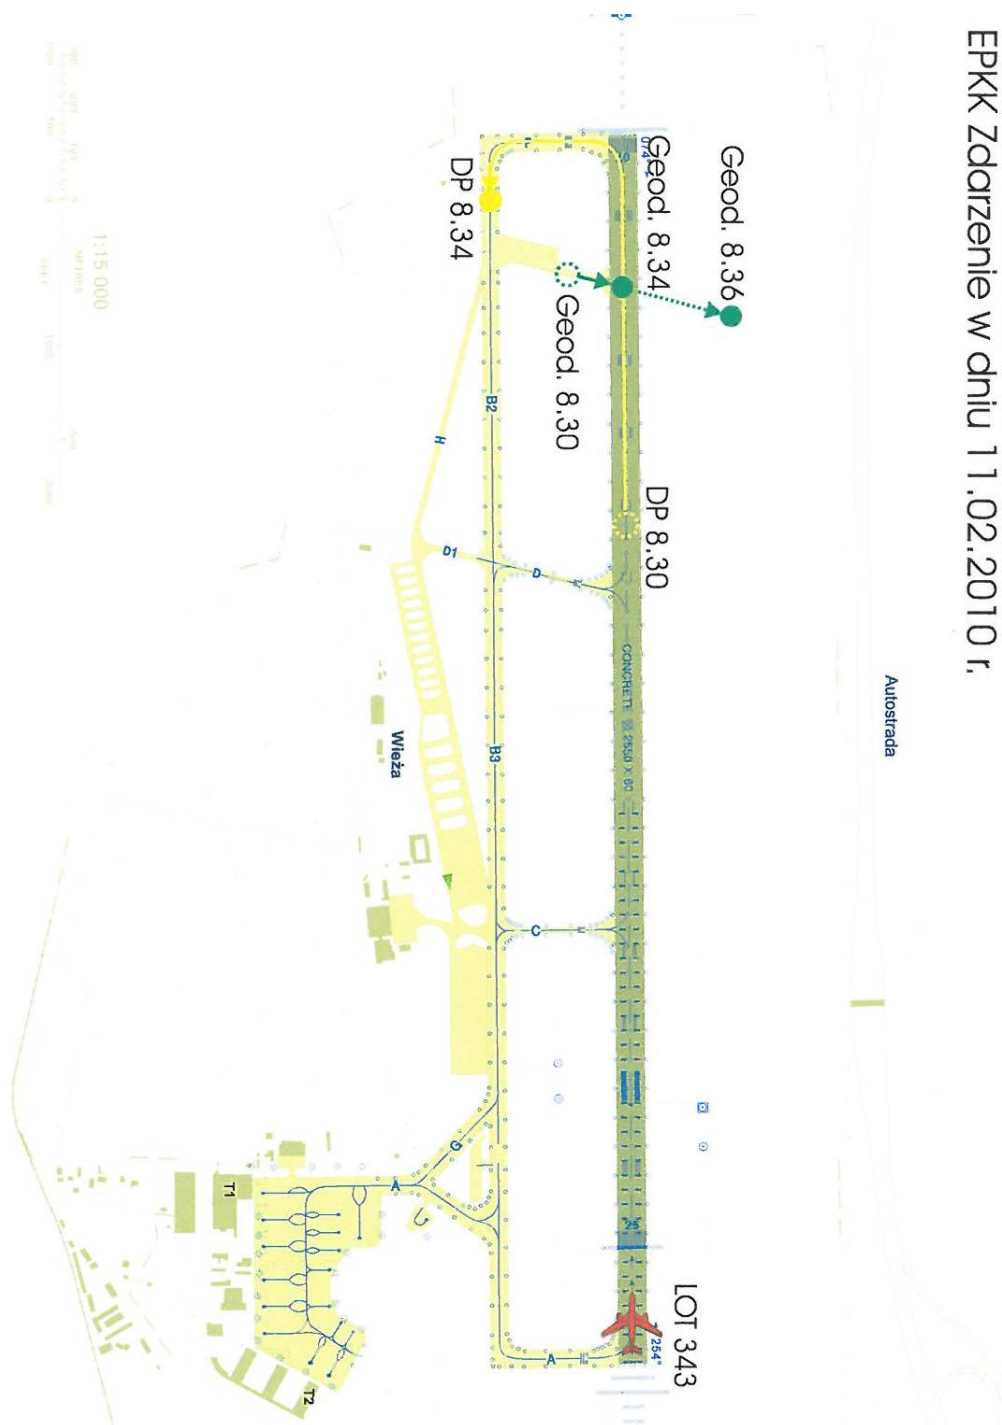
Ekipa geodetów została za eskortą SOL doprowadzona do nieczynnej drogi kołowania E, gdzie pozostawiła pojazd i za zgodą TWR udała się pieszo do miejsca pomiarów przecinając DS, gdzie miała potwierdzić odległość bezpieczną. W tym czasie załoga samolotu LOT 343 czekała na zgodę na start, a „Akcja Zima” opuszczała DS po zakończeniu odśnieżania. Po przepuszczeniu kolumny „Akcji Zima”, geodeci zbliżyli się do DS, a następnie zajęli ją. Kolumna „Akcji Zima”, zjechała na DK „B”. Kierujący „Akcją Zima” i Dyżurny Portu potwierdzili TWR, że sprzęt opuścił pas i jest on wolny. Kontroler TWR sugerując się tym stwierdzeniem, nie zapytał grupy geodetów o ich pozycje i zezwolił na start samolotu. Geodeci usłyszawszy dźwięk startującego samolotu rzucili się do ucieczki i w chwili przelotu samolotu byli już poza DS. Po zgłoszeniu pilota obecności ludzi na DS, kontroler TWR uświadomił sobie sytuację i zapytał geodetów o ich pozycję. Po stwierdzeniu,

że są w odległości bezpiecznej od DS zakazał im zbliżania się do niej i zgłosił wtargnięcie na DS do służb portu lotniczego, które podjęły działania w celu usunięcia ekipy geodetów z lotniska.

EPKK Zdarzenie w dniu 11.02.2010 r.

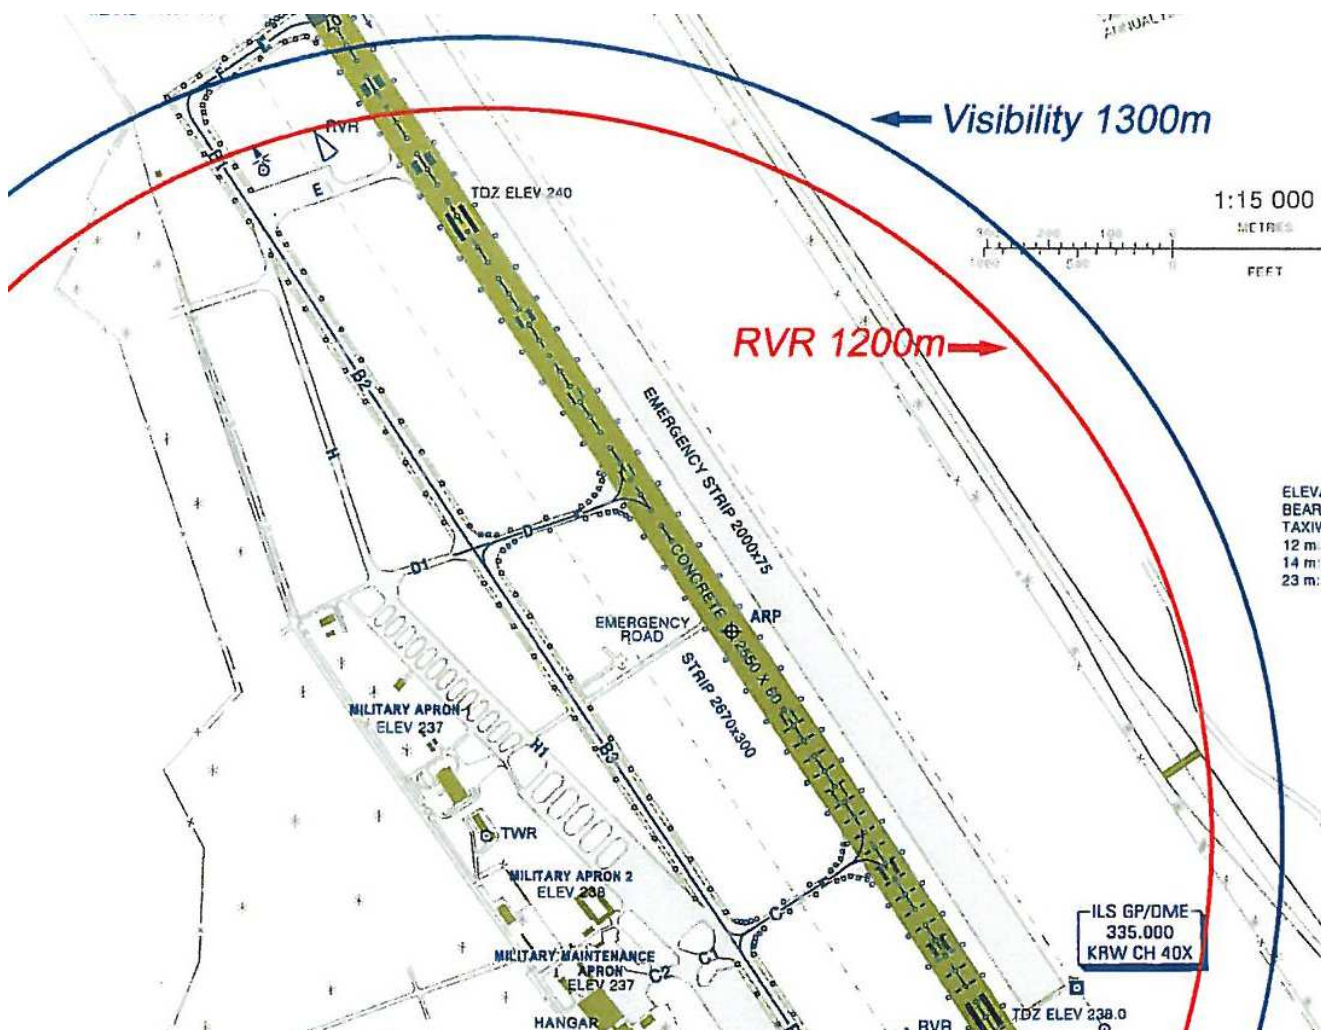
w tym dniu warunkach atmosferycznych (widzialność 1300 m. oraz opad śniegu), miałyby większe szanse zauważenia samochodu „Geodetów” znajdujący się przy DS 07.

Zakres widzialności kontrolera TWR z wieży lotniska (1300m RVR RWY 25 -1200 m).

Do zdarzenia przyczynił się fakt, że na lotnisku w tym dniu pracowało kilka ekip budowlanych i geodezyjnych oraz z powodu opadów, trwały intensywne działania w celu odśnieżenia DS. Natężenie korespondencji radiowej było wyjątkowo duże. Przyczynkiem była także ograniczona widzialność – 1200 m. Kontroler TWR, po odebraniu informacji „pas wolny” wydał zgodę na start. Pomimo braku informacji od grupy „geodetów” o ich miejscu przebywania.
