**MINISTERSTWO INFRASTRUKTURY
PAŃSTWOWA KOMISJA BADANIA WYPADKÓW LOTNICZYCH**

RAPORT KOŃCOWY

Zdarzenie nr: 165/10

Śmigłowiec Schweizer 269D Model 330, SP-KSX

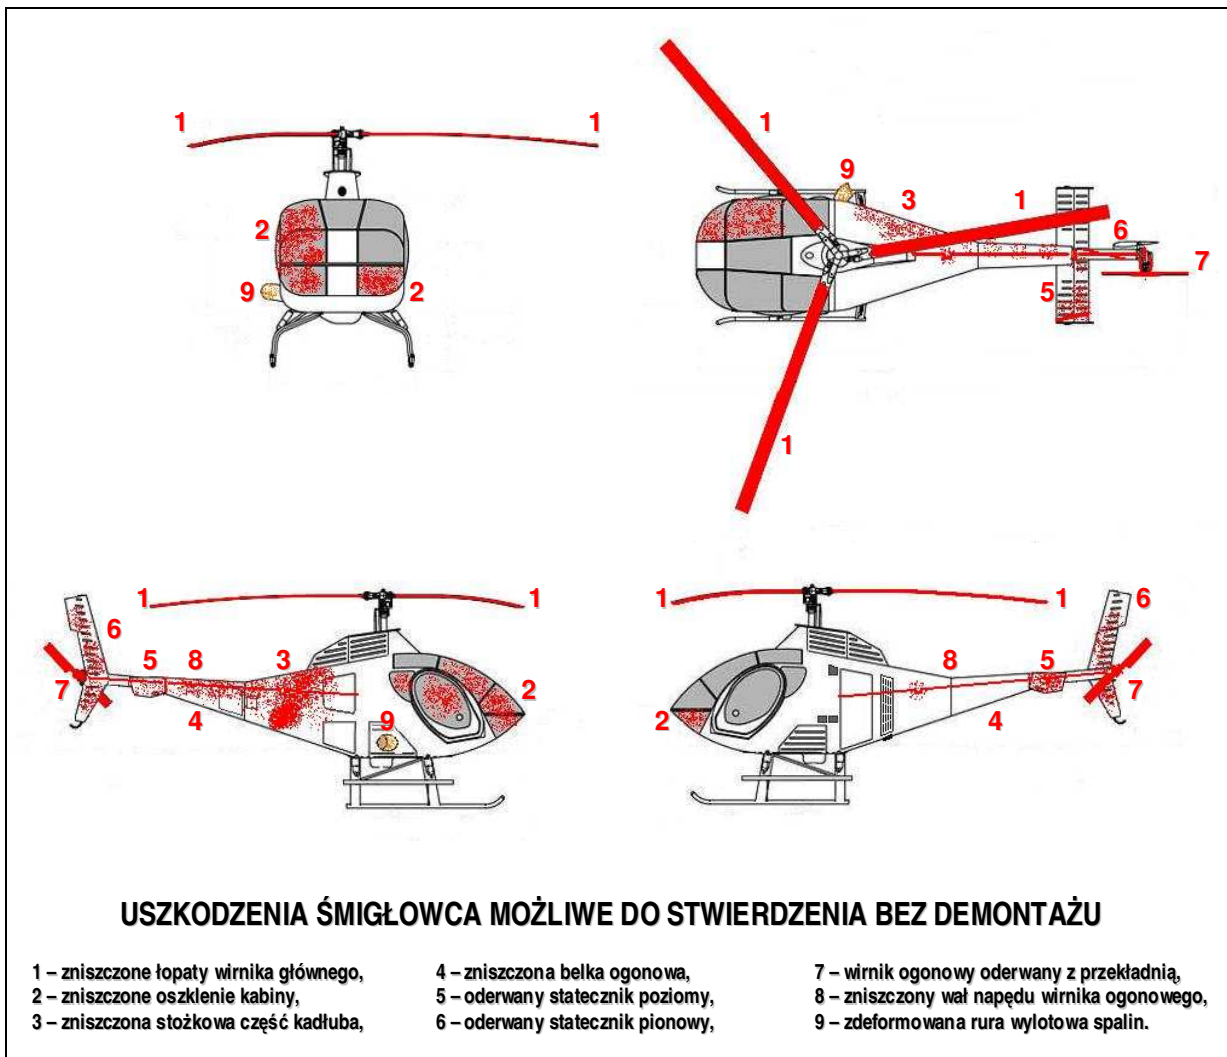
W wyniku zdarzenia oraz późniejszego transportu z miejsca wypadku śmigłowiec odniósł rozległe uszkodzenia kwalifikujące go do kasacji. Charakter zniszczeń śmigłowca przedstawiony jest schematycznie na szkicu poniżej oraz dokładnie na fotografiach zamieszczonych w Albumie Ilustracji [Zał.1].

1.3-1 - Uszkodzenia śmigłowca, naniesione schematycznie na jego sylwetkę w czterech rzutach

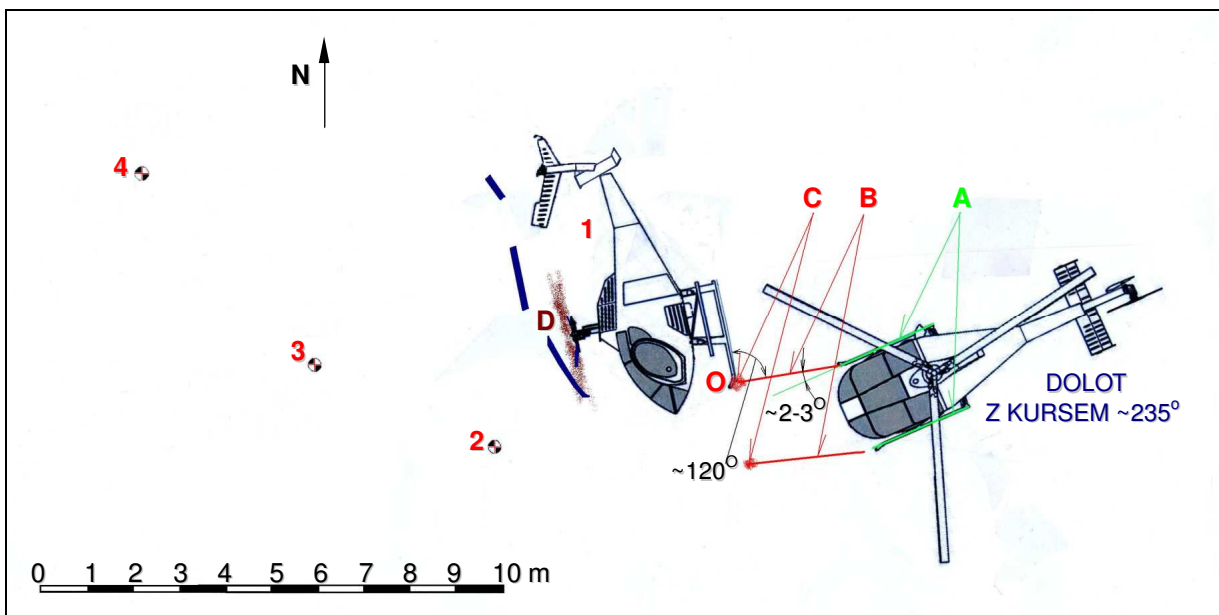
1.12-1 - Szkic miejsca wypadku z zaznaczeniem śladów i położenia śmigłowca w poszczególnych fazach lądowania

Nie stwierdzono, aby jakkolwiek część śmigłowca oddzieliła się od niego przed kontaktem łopat wirnika z powierzchnią ziemi.

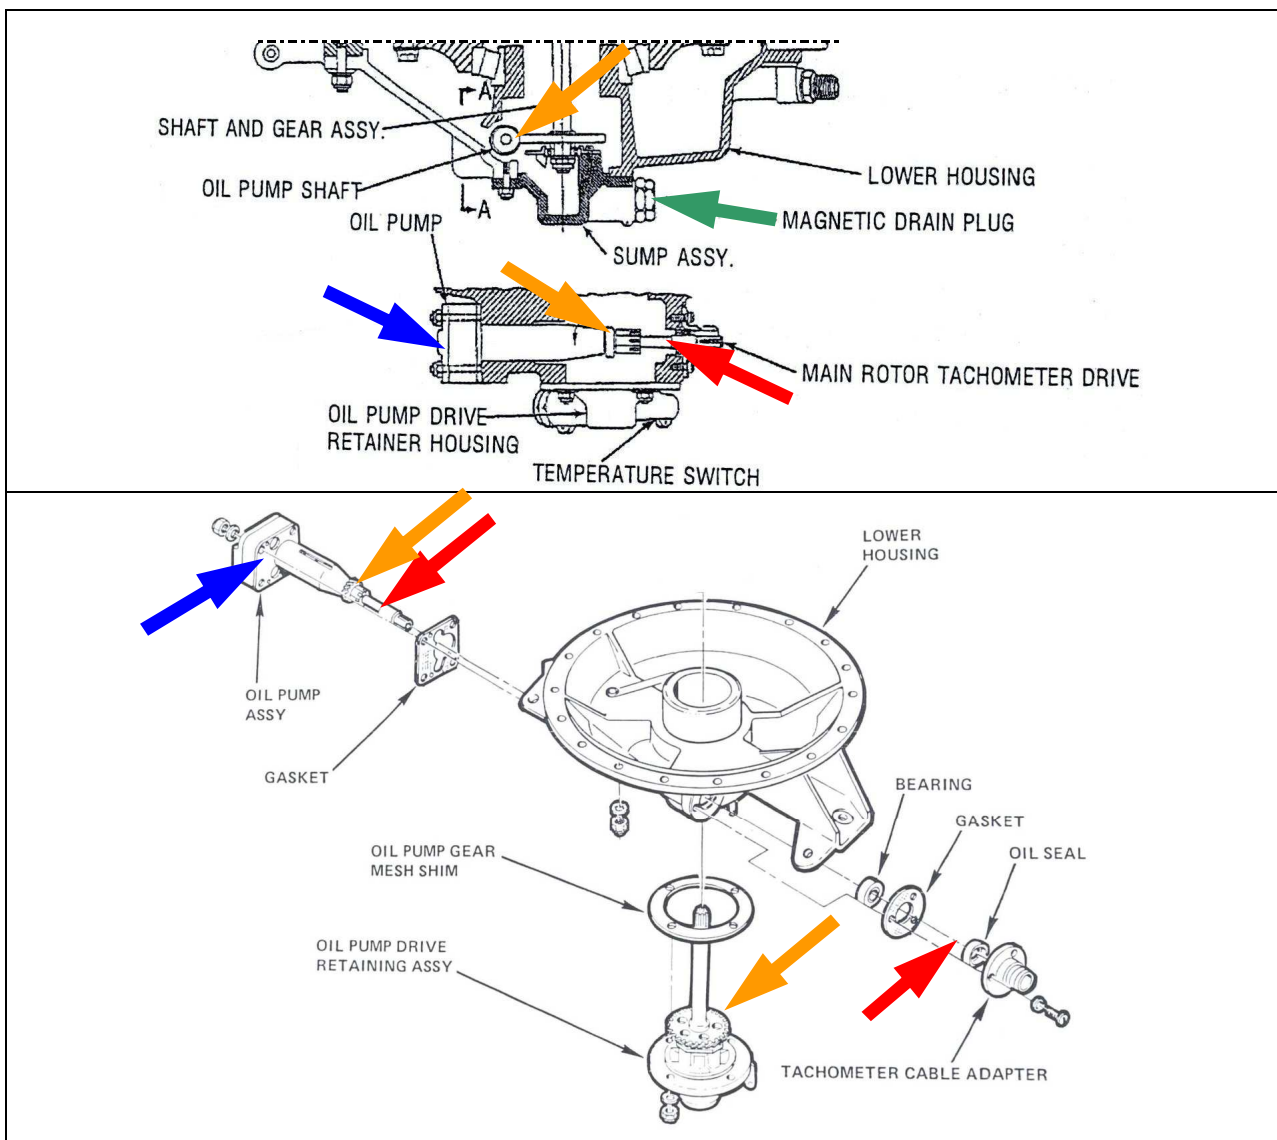
2.3-1. Dolna część korpusu i niektóre główne elementy przekładni zębatej – u góry na przekrojach, u dołu na szkicu perspektywicznym. Strzałką zieloną pokazany korek magnetyczny przekładni zębatej. Strzałkami niebieskimi pokazany zespół pompy olejowej, czerwonymi - wałek i elementy napędu prądniczki obrotomierza wirnika głównego w obudowie przekładni, pomarańczową - zazębienie napędu wałka pompy olejowej.

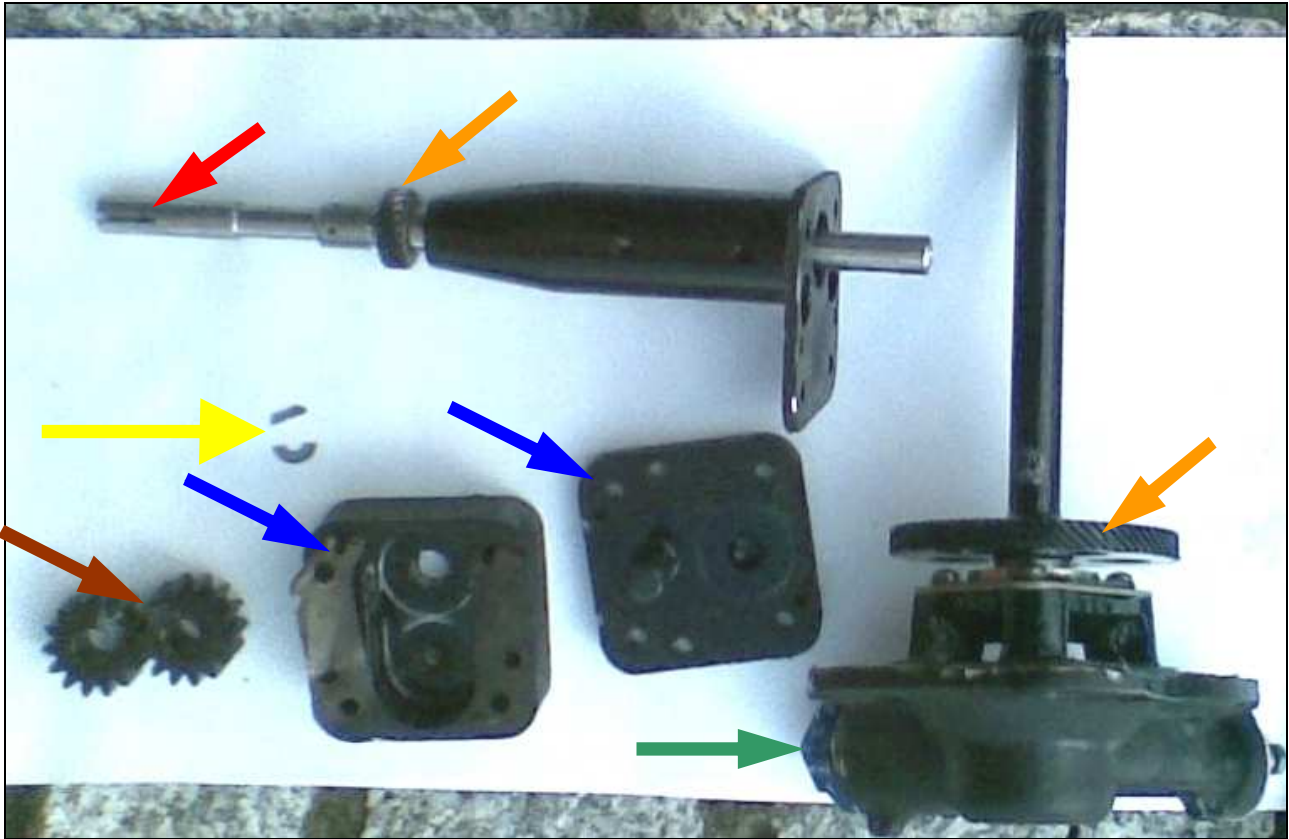
2.3-2. Dolny element korpusu z łożyskowaniem wałka pionowego [OIL PUMP DRIVE RETAINING ASSY na rys.2.3-1], wałek napędu pompy olejowej i pompa olejowa (rozmontowana) sfotografowane po wymontowaniu z korpusu przekładni. Strzałką zieloną pokazany korek magnetyczny przekładni zębatej, strzałkami niebieskimi pokazane elementy korpusu pompy olejowej, brązową – wirniki zębate pompy olejowej, czerwoną - wałek pompy olejowej i wyprowadzenie napędu prądniczki obrotomierza wirnika głównego, pomarańczową - zazębienie napędu wałka pompy olejowej. Duża żółta strzałka wskazuje znalezione wewnątrz korpusu przekładni odłamki metalowej podkładki, które najprawdopodobniej przeniknęły do zazębienia przekładni napędu wałka pompy olejowej.

- po obu stronach podkładki znajdują się wyraźne ślady (resztki) czarnego lakieru,
- na zazębieniu wirników zębatej pompy olejowej (brązowa strzałka na rys.2.3-2) nie stwierdzono śladów kontaktu z twardym przedmiotem,

- na zębach mniejszego koła zębatego przekładni napędzającej wałek pompy olejowej od wału głównego przekładni (pomarańczowa strzałka na rys.2.3-2) stwierdzono słabo widoczne ślady, które mogą być śladami kontaktu z twardym przedmiotem,

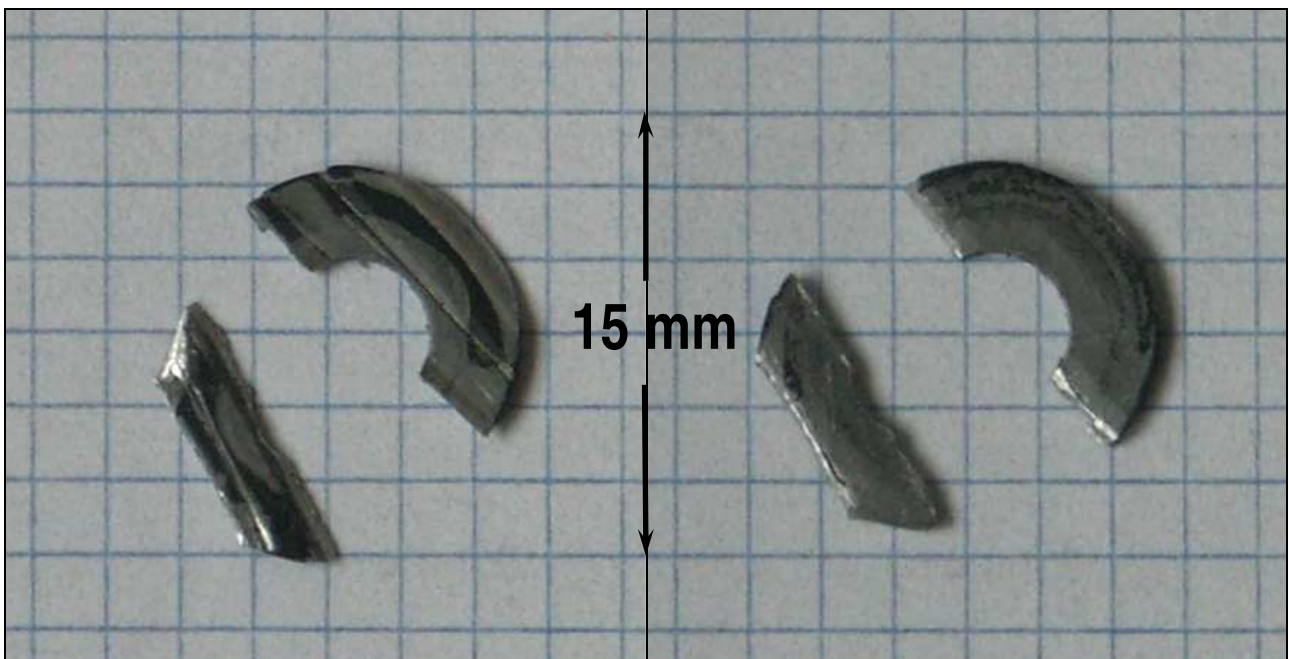
2.3-3 i 2.3-4 Powiększone zdjęcia obu stron odłamków podkładki.

- wewnątrz korpusu przekładni, w jego dolnej przestrzeni (poniżej dużego koła zębatego) stwierdzono obecność odłamków podkładki ze stopu lekkiego nie będącej częścią śmigłowca; odłamki te mogły znaleźć się w zazębieniu wirników zębatej pompy olejowej, od wałka której napędzana jest bezpośrednio prądniczka-nadajnik obrotomierza wirnika głównego bądź w zazębieniu przekładni napędzającej wałek pompy olejowej od wału głównego przekładni,

- na podstawie pomiarów odłamków podkładki stwierdzić można, że została ona wykonana w szeregu wymiarów calowych, a jej wymiary wynoszą: średnica zewnętrzna 0,45" (=11,43 mm), średnica otworu 0,20" (=5,08 mm), grubość 1/80" (=0,3175 mm),

- po jednej stronie szczątków podkładki znajdują się ślady kontaktu z krawędzią twardego przedmiotu, które mogą być śladami bezpośredniego i niszczącego kontaktu z zębami koła przekładni głównej śmigłowca,

Przedostanie się ciała obcego o wymiarach takich, jak odnaleziona podkładka do wnętrza korpusu przekładni (a w konsekwencji do pompy olejowej lub przekładni napędzającej wałek

pompy olejowej od wału głównego przekładni) mogło nastąpić wyłącznie podczas uzupełniania poziomu bądź wymiany oleju w tej przekładni przy zdjętym z wlewu plastikowym sitku z zatyczką (taka nieprawidłowa praktyka bywa stosowana dla przyspieszenia napełniania przekładni olejem, w czym sitko stanowi przeszkodę).
