**MINISTERSTWO INFRASTRUKTURY
PAŃSTWOWA KOMISJA BADANIA WYPADKÓW LOTNICZYCH**

**RAPORT KOŃCOWY
WYPADEK**

Zdarzenie nr: 25/10

Śmigłowiec EC 120B Colibri, SP-HIS

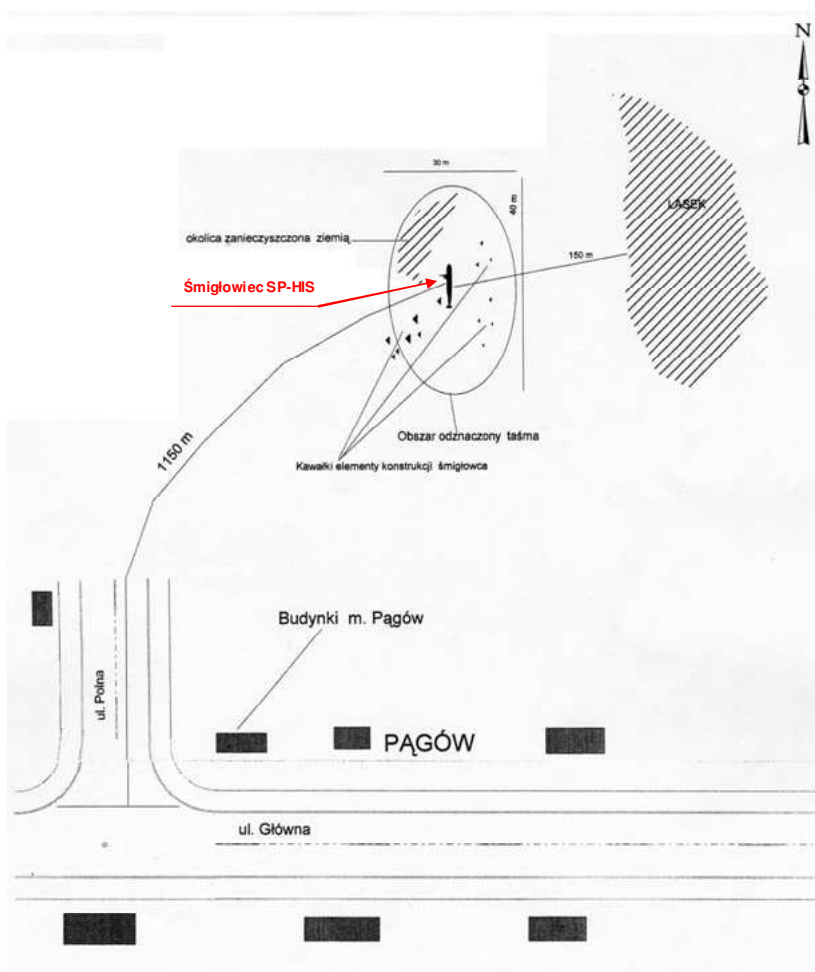
Rysunek 1. Szkic miejsca zdarzenia

Zdarzenie nastąpiło w rejonie miejscowości Pagów k/Namysłowa, podczas lądowania zapobiegawczego śmigłowca. Współrzędne geograficzne: 51°09'27,9" N, 017°39'34,3" E, wysokość 170 m AMSL. Szkic sytuacyjny przedstawiono na rysunku nr 1. Miejscem przyziemienia były złodzone, pokryte śniegiem o grubości około 30 ÷ 50 cm pola uprawne, w pobliżu niewielkiego zagajnika.

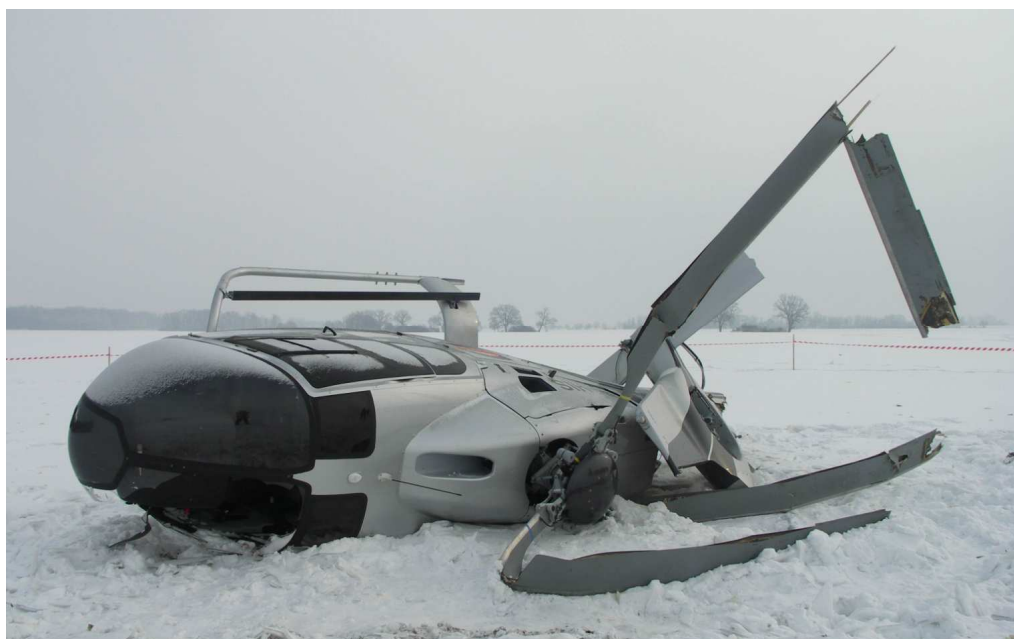
Nie stwierdzono, aby przed zdarzeniem jakakolwiek część oddzieliła się od śmigłowca. Z charakteru śladów wynika, że uszkodzenie śmigłowca nastąpiło podczas zderzenia z powierzchnią ziemi.

Foto 1. Śmigłowiec i jego usytuowanie po zdarzeniu

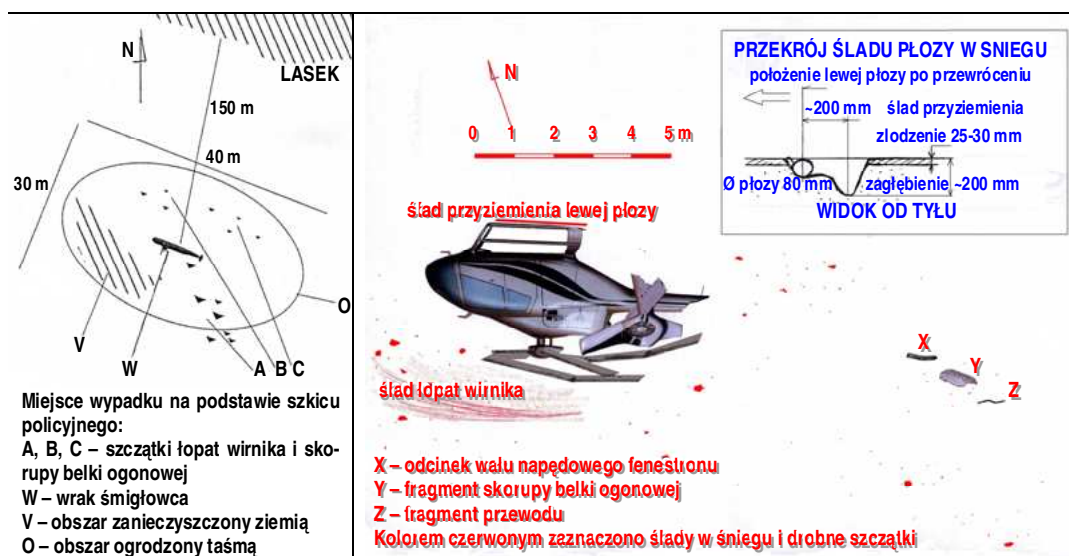
Rysunek 2. Szkic miejsca zdarzenia – rozmieszczenie szczątków i śladów

W wyniku zderzenia od śmigłowca oddzieliły się szczątki łopat wirnika nośnego i skorupy belki ogonowej, odcinek wału napędowego Fenestron i fragment przewodu elektrycznego (rysunek 2 i zdjęcia w Albumie ilustracji – załącznik nr 1).

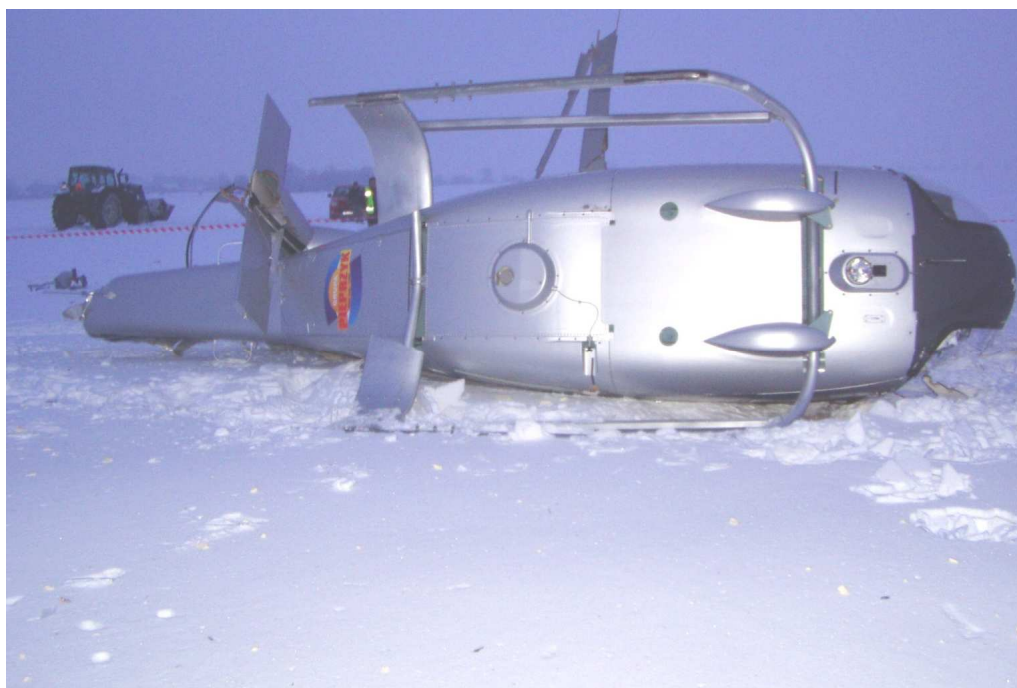
Foto 2. Ogólny widok śmigłowca na miejscu wypadku

Na skutek gwałtownego przechylenia się śmigłowca, nastąpiło zaczepienie łopatom wirnika nośnego o złodzoną powierzchnię śniegu, co w konsekwencji doprowadziło do wywrócenia się śmigłowca na lewy bok i jego zatrzymania. Z zeznań pilota wynika, że

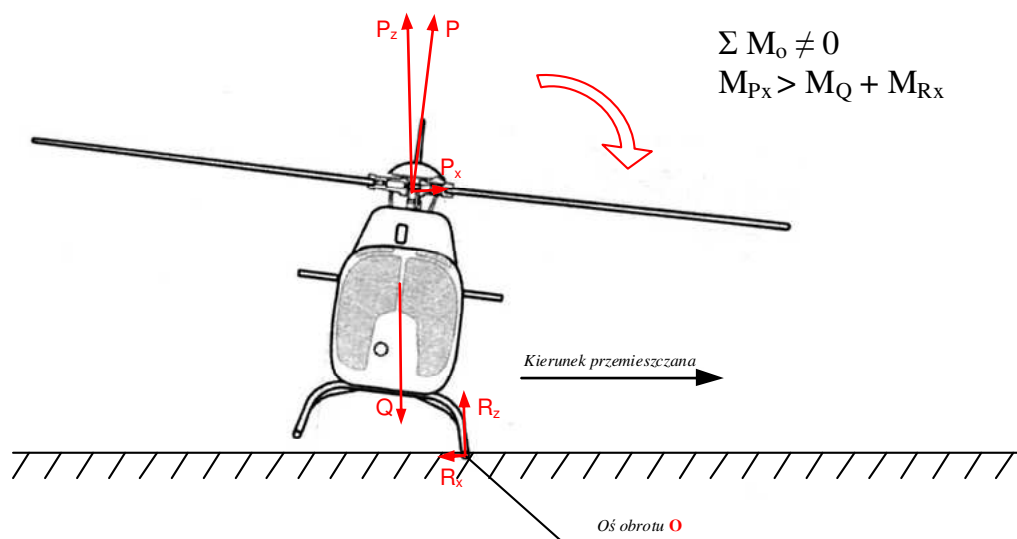
Rysunek 3. Sytuacja zagrożenia kapotażem podczas lotu bokiem

Lądowanie trawersem jest szczególnie niebezpieczne dla śmigłowców z podwoziem płozowym. Próba lądowania z kątem ślizgu może zakończyć się kapotażem (jak w tym przypadku), ponieważ w chwili zetknięcia się płoży z podłożem śmigłowiec zaczyna się przechylać (płoza stanowi oś obrotu). Szybkość przechylenia się śmigłowca jest uzależniona od wielkości składowej bocznej prędkości. W niesprzyjających okolicznościach, np. podczas „uwieżenia” płoży w zlodzonym podłożu – co miało miejsce w tym przypadku, przechył może nastąpić gwałtownie, co może zaskoczyć pilota i w połączeniu z opóźnioną jego reakcją w przeciwdziałaniu przechyłowi, doprowadzić do kapotażu śmigłowca.

Śmigłowiec zetknął się z podłożem lewą płożą, mając kąt przechylenia nie mniejszy niż $6,1^\circ$ w lewo, mając przy tym minimalną boczną składową prędkości również skierowaną w lewo (rys. 3). Załamanie się zlodzonego podłoża pod lewą płożą spowodowało jej „uwięzienie” i sprawiło, że stała się osią obrotu przy dalszym – niekontrolowanym – przechylaniu śmigłowca w lewo. Ponieważ określony na podstawie śladów kąt przechylenia podczas przyziemienia wynosił nie mniej niż $6,1^\circ$, różnił się od dopuszczalnego kąta przechylenia najwyżej o $1,9^\circ$ (a prawdopodobnie jeszcze mniej), do osiągnięcia i przekroczenia kąta dopuszczalnego mogło, zdaniem Komisji, dojść tak szybko, że pilot nie był w stanie temu zapobiec.
