## **RAPORT KOŃCOWY**

### **z badania zdarzenia statku powietrznego o maksymalnym ciężarze startowym nie przekraczającym 2250 kg\***

- 1. Rodzaj zdarzenia:** WYPADEK.
- 2. Badanie przeprowadził:** PKBWL.
- 3. Data i czas lokalny zaistnienia zdarzenia:** 05.06.2010 r. godz. 19:00.
- 4. Miejsce startu i zamierzonego lądowania:** Gołędzinów (pow. trzebnicki) - inne miejsce przystosowane do wykonywania startów i lądowań – w dalszej części raportu dla uproszczenia używamy terminu lądowisko.
- 5. Miejsce zdarzenia:** Gołędzinów, teren przygodny położony ok. 700 m na zachód od lądowiska – na kierunku podejścia do pasa 09.
- 6. Rodzaj, typ, znaki rozpoznawcze, właściciel statku powietrznego, użytkownik, opis uszkodzeń:**

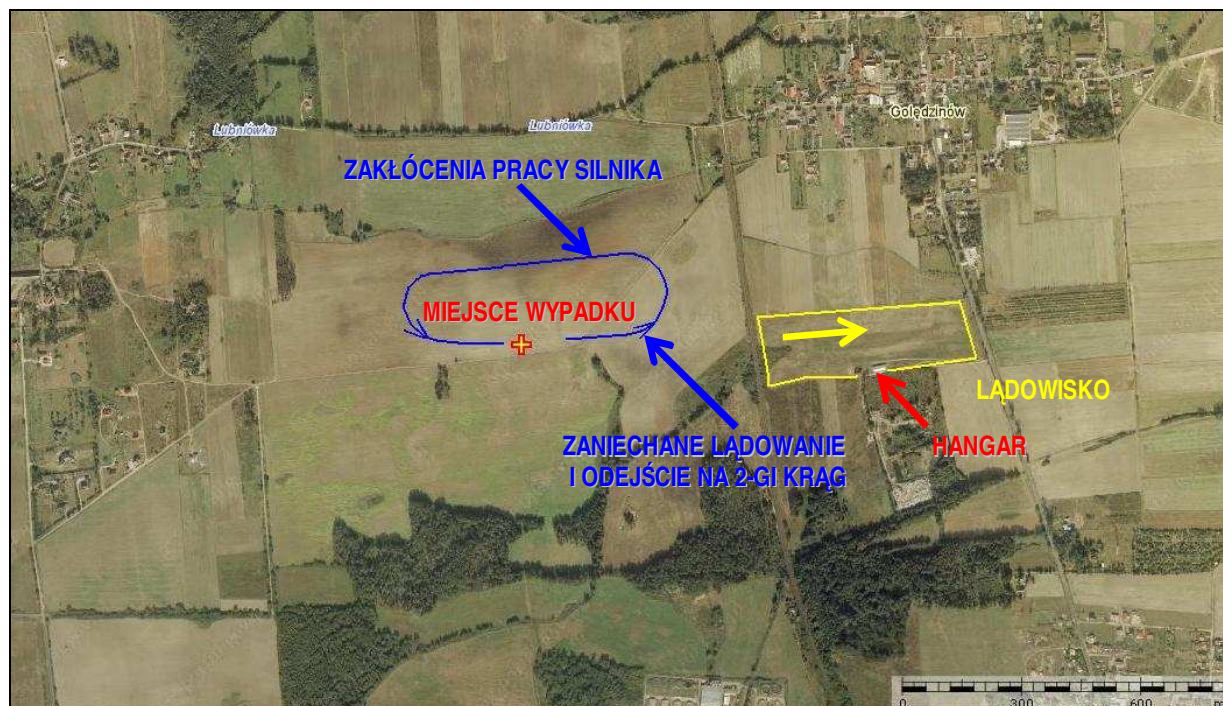
decyzję o lądowaniu awaryjnym w terenie przygodnym, obierając kierunek lądowania równoległe do polnej drogi, po zachodniej stronie torów kolejowych znajdujących się w pobliżu lądowiska Gołędzinów – patrz ilustracja poniżej.

**Rejon zdarzenia na ortofotomapie satelitarnej [geoportal] . Zaznaczono elementy sytuacyjne zdarzenia – miejsce kapotażu oznaczono krzyżem.**
