RAPORT KOŃCOWY

z badania zdarzenia statku powietrznego o maksymalnym ciężarze startowym nie przekraczającym 2250 kg*

- 1. Rodzaj zdarzenia: WYPADEK**
- 2. Badanie przeprowadził: zespół badawczy PKBWL**
- 3. Data i czas lokalny zaistnienia zdarzenia: 10.06.2010 r. , godz. 18:23 LMT**

- 6. Rodzaj, typ, znaki rozpoznawcze, właściciel statku powietrznego, użytkownik, opis uszkodzeń:**
 - *Szybowiec SZD-48-3 „Jantar Std-3”, SP-3329. Szybowiec przed lotem był sprawny technicznie i miał ważne poświadczenie przeglądu zdadności do lotu (data ważności: 26.04.2011r.)*

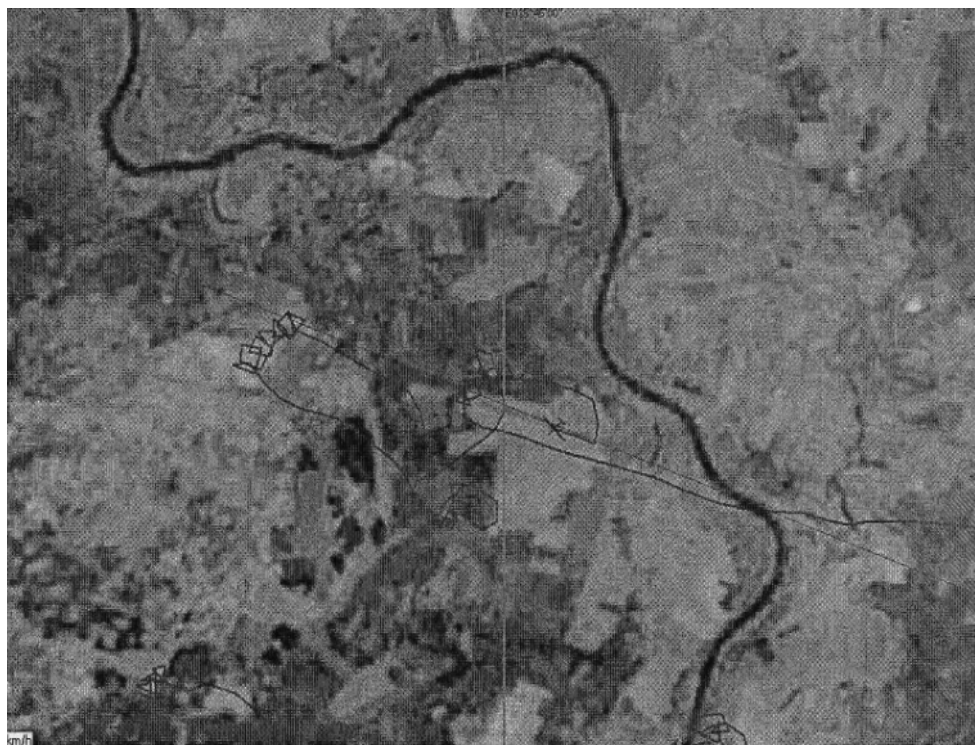
Rys.1. Tor lotu szybowca w rejonie pola przygodnego lądowania wg zapisu rejestratora.

Jak widać na powyższym rysunku pilot minął wybrane pole i kontynuował lot w kierunku lotniska w Przylepie, licząc na nawiązanie kontaktu z termiką. Spadek wysokości do około 400 m AGL oraz fakt, że kolejne pola były niewielkich rozmiarów i z przeszkodami na podejściach spowodowały, że pilot porzucił ten zamiar i w rejonie m. Zabór, ok. 7 km na zachód od Milska, podjął decyzję o powrocie do wcześniej

wybranego pola. Jak wynika z zapisu toru lotu odczytanego na rejestratorze szybowcowym (Rys.1) pilot przed lądowaniem wykonał przelot na pozycji „z wiatrem”, z prawym kręgiem względem wybranego kierunku lądowania. Przelatując na wysokości ok. 220 m AGL powtórnie dokonał przeglądu wybranego wcześniej terenu, upewniając się o jego przydatności. Wyprowadzenie szybowca na prostą do lądowania nastąpiło z zakrętu o 180°, na kierunek 285°, na wysokości około 150 m.

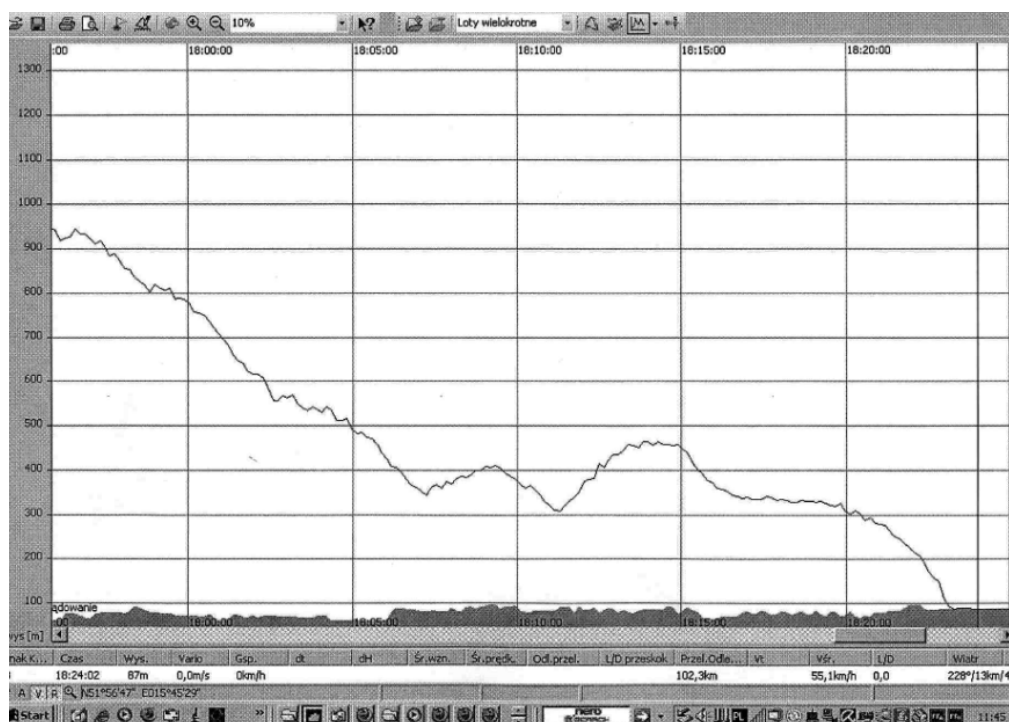
Rys.2. Końcowa faza przelotu (ok. 30 min.) - zapis wysokości.

Na podstawie zapisu lotu przedstawionego na rysunkach 1 i 2 Komisja stwierdza, że budowa kręgu i wejście na prostą były prawidłowe i nie miały wpływu na zaistnienie zdarzenia. Po wyrównaniu pilot zauważył, że powierzchnia uprawy jest nierówna i wyższa niż pierwotnie ocenił (album ilustracji – zał. nr 1). Podczas wytrzymania szybowiec zaczepił prawym hamulcem aerodynamicznym o uprawę, co spowodowało przyziemienie, a następnie odbicie z utratą kierunku o ok. 30° w prawo. Pilotowi udało się wyprowadzić szybowiec na pierwotny kierunek, zamykając hamulce aerodynamiczne oraz wychylając ster kierunku w lewo. Nastąpiło powtórne przyziemienie i odbicie od nierówności terenowej ukrytej pod zasiewem. Szybowiec wykonał płaski obrót w powietrzu o ok. 180° w lewo, a następnie po ok. 10 m, powtórnie przyziemił na podwozie główne, przemieszczając się w pozycji ogonem do przodu, poczym nastąpiło jeszcze jedno odbicie z przemieszczeniem o ok. 1,5 m i szybowiec zatrzymał się. Dynamiczne obciążenia konstrukcji spowodowały samoczynne otwarcie owiewki kabiny.
