## RAPORT KOŃCOWY

### z badania zdarzenia statku powietrznego o maksymalnym ciężarze startowym nie przekraczającym 2250 kg\*

6. **Rodzaj, typ, znaki rozpoznawcze, właściciel statku powietrznego, użytkownik, opis uszkodzeń:**
  - *Szybowiec SZD-48-3 „Jantar Std-3”, SP-3678. Szybowiec przed lotem był sprawny technicznie i miał ważne poświadczenie przeglądu zdatności do lotu. (data ważności: 31.03.2011r. )*

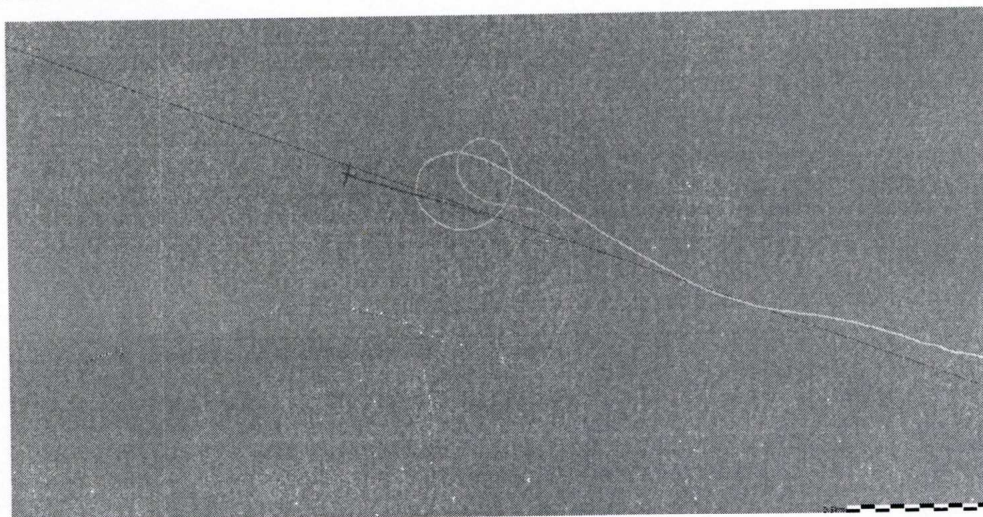
Rys.1. Manewry w rejonie pola potwierdzające fakt szczegółowych oględzin przez pilota miejsca przygodnego lądowania – tor lotu wg zapisu rejestratora GPS.
