RAPORT KOŃCOWY

z badania zdarzenia statku powietrznego o maksymalnym ciężarze startowym nie przekraczającym 2250 kg*

1. **Rodzaj zdarzenia:** *WYPADEK.*
2. **Badanie przeprowadził:** *Zespół Badawczy PKBWL.*
3. **Data i czas lokalny zaistnienia zdarzenia:** *26 czerwca 2010 r., 20.25 (LMT).*
4. **Miejsce startu i zamierzonego lądowania:** *lądowisko Stara Wieś k. Brzozowa.*
5. **Miejsce zdarzenia:** *Stara Wieś, N49°43'12,7''; E022°1'21,67''.*
6. **Rodzaj, typ, znaki rozpoznawcze, właściciel statku powietrznego, użytkownik, opis uszkodzeń:**
 - *samolot kategorii ultralekkiej o maksymalnej masie startowej 472,5 kg, górnopłat, z podwoziem stałym. Wykonawstwo własne wg dokumentacji konstruktora, numer fabryczny 02, rok produkcji 2005.*
 - *typ GP-5,*
 - *OK-KUR04,*
 - *Jarosław Lesiński,*
 - *Jarosław Lesiński,*
 - *samolot w wyniku zderzenia z ziemią w początkowej fazie obrotu autorotacyjnego zapalił się i całkowicie sponął.*

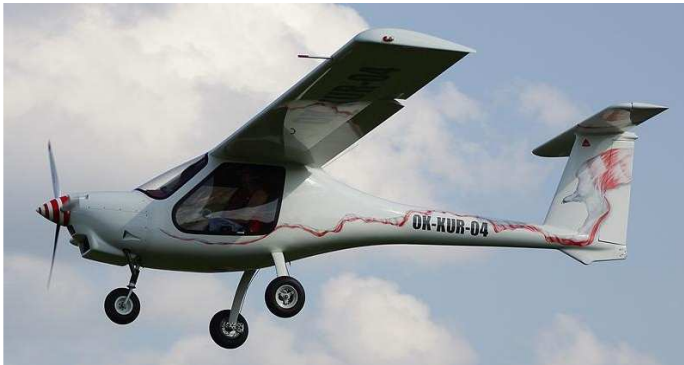
1. Samolot sfotografowany w okresie poprzedzającym wypadek.

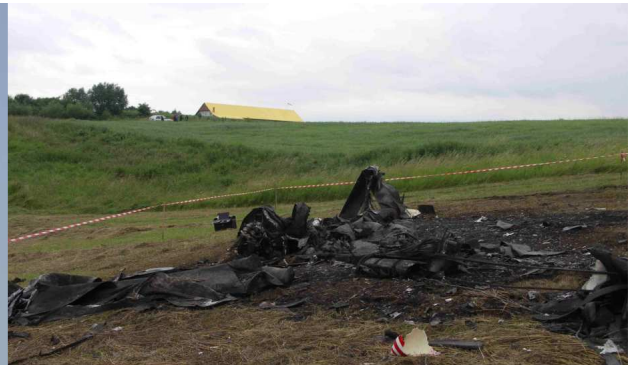
2. Szczątki spalonego samolotu po wypadku (w tle widoczny dach pomieszczenia hangarowego na lądowisku).

- 1. Wykonywanie niebezpiecznych manewrów (przekraczających warunki eksploatacyjne określone w Instrukcji użytkowania w locie) samolotem ultralekkim w bezpośredniej bliskości ziemi.*
- 2. Wykonywanie lotu w stanie wskazującym na użycie alkoholu lub nawet w stanie nietrzeźwości.*

17. Zastosowane środki profilaktyczne: *właściciela lądowiska pouczono, że jest współodpowiedzialny za przestrzeganie przepisów ruchu lotniczego przez pilotów operujących z lądowiska, którym zarządza oraz, że ciąży na nim obowiązek informowania PKBWL o zaistniałych tam zdarzeniach lotniczych.*
