**ALBUM ILUSTRACJI**  
**z wypadku samolotu Reims-Cessna 172H; SP-KZY**  
**12 lipca 2010 r., lotnisko Zielona Góra – Przylep [EPZP]**

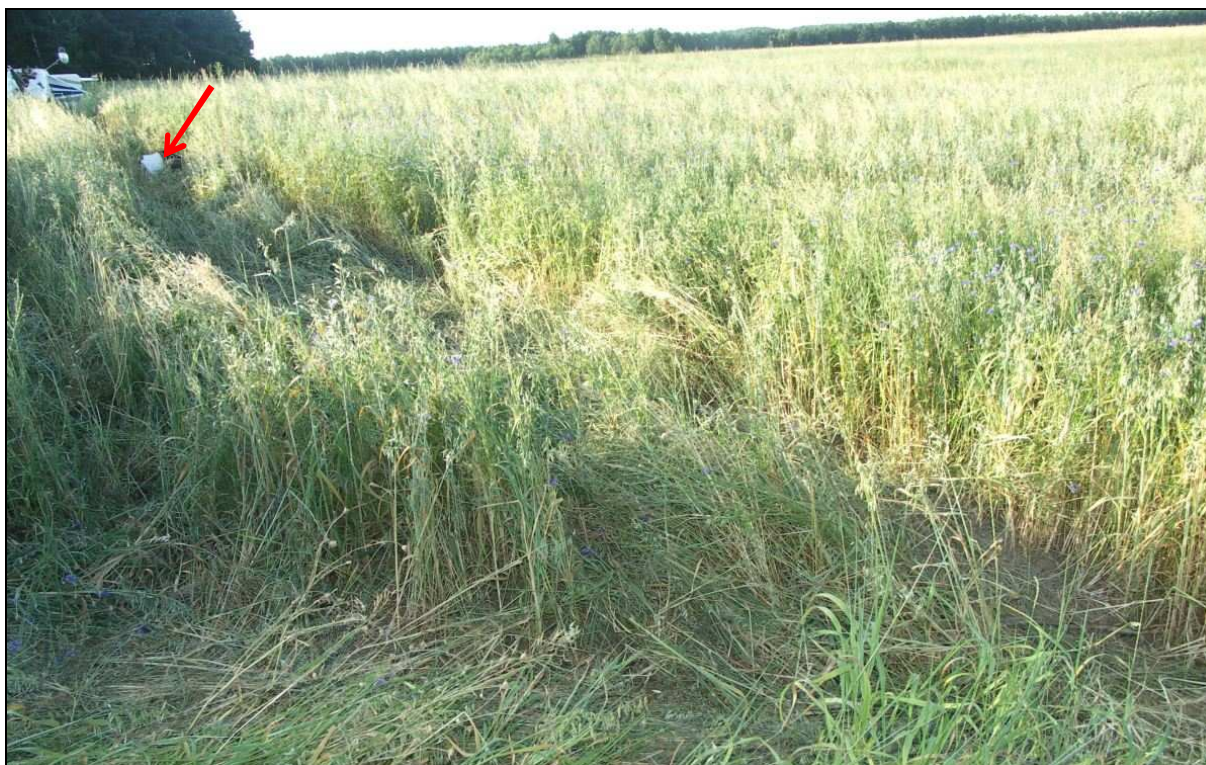
5 – Ślad lądowania samolotu w zbożu na polu obok lotniska. Czerwoną strzałką wskazane oderwane koło przednie.

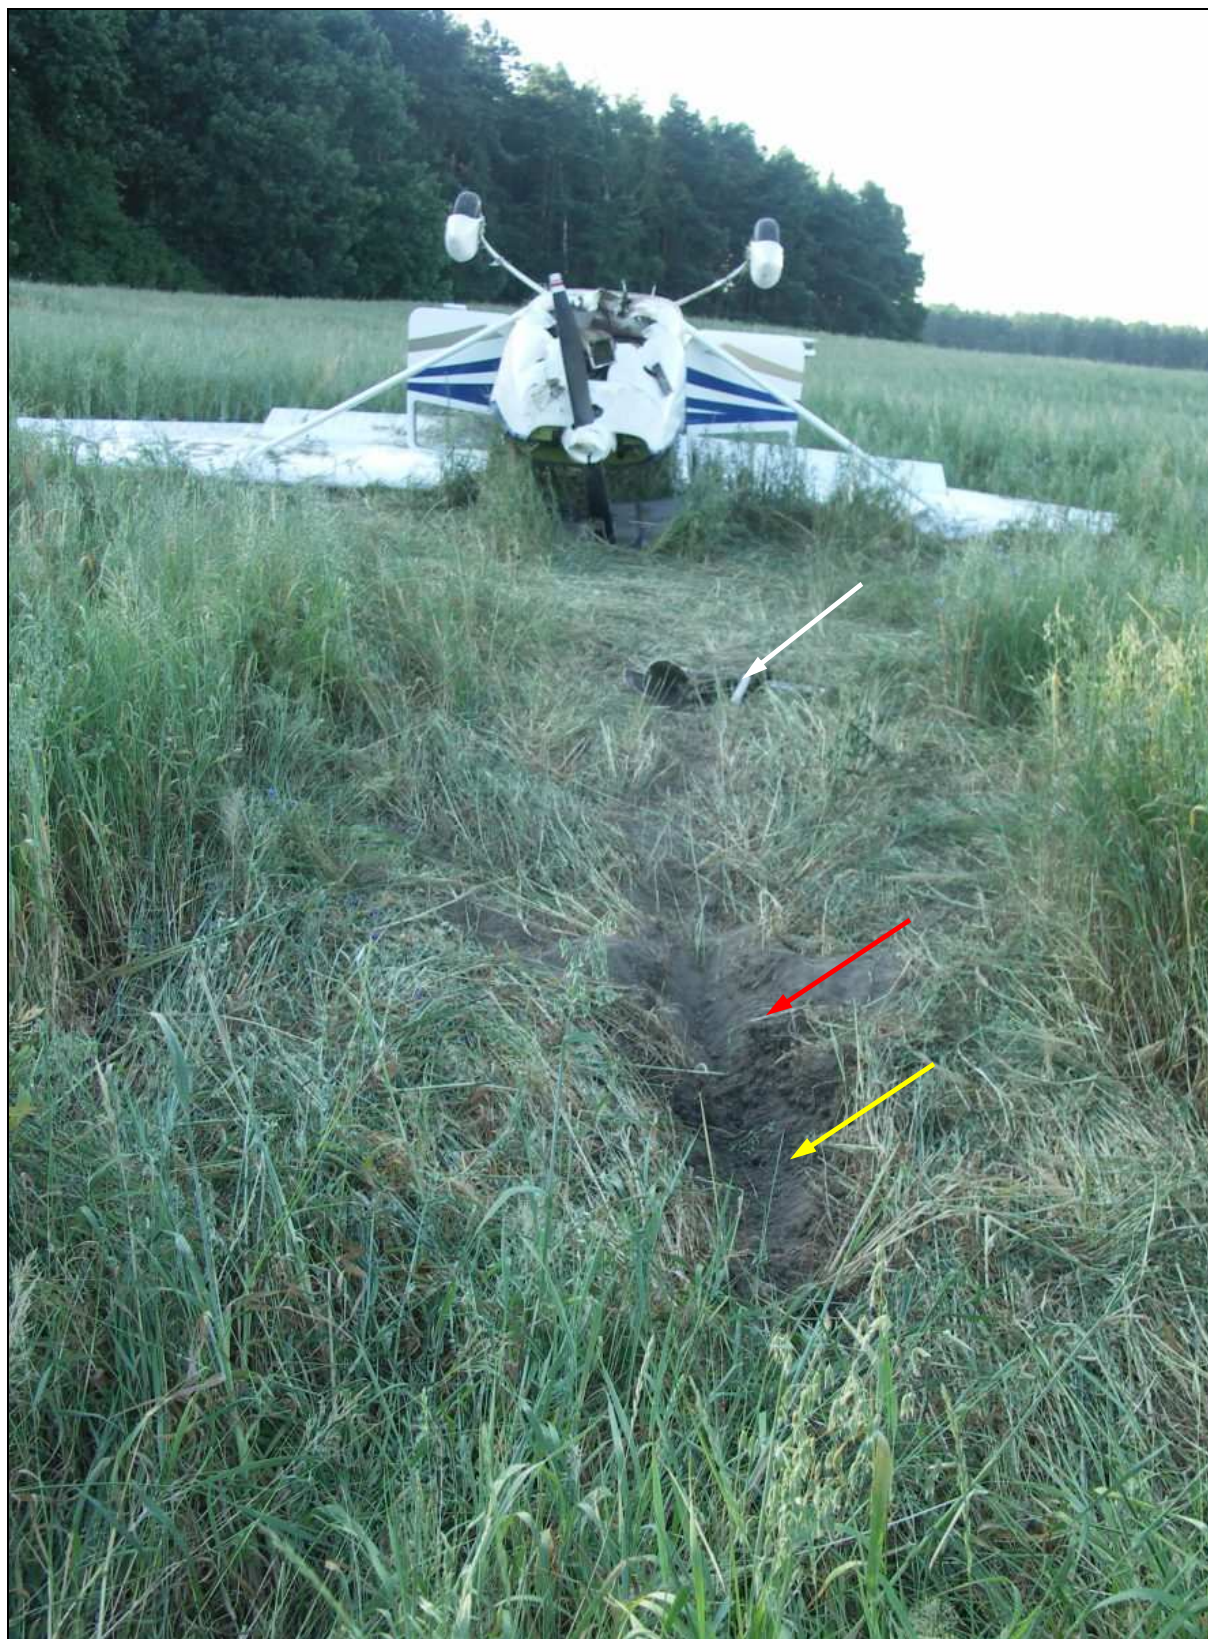
6 – Ostatni odcinek śladu lądowania. Strzałka żółta – początek łamania goleni podwozia przedniego, strzałka czerwona – kontakt osłon silnika i łopaty śmigła z ziemią (bruzda), strzałka białoszara – wyłamana goleń podwozia przedniego.

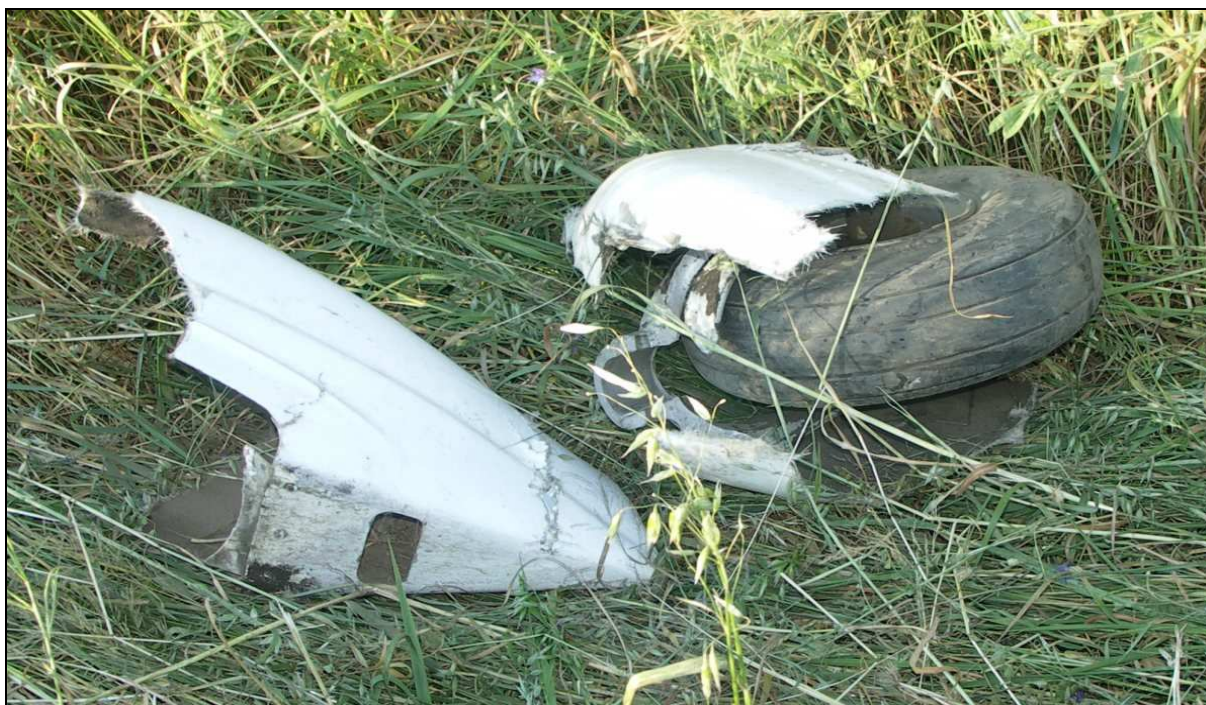
7 – Koło podwozia przedniego wyłamane wraz z fragmentem widelca i zniszczona owiewka koła.

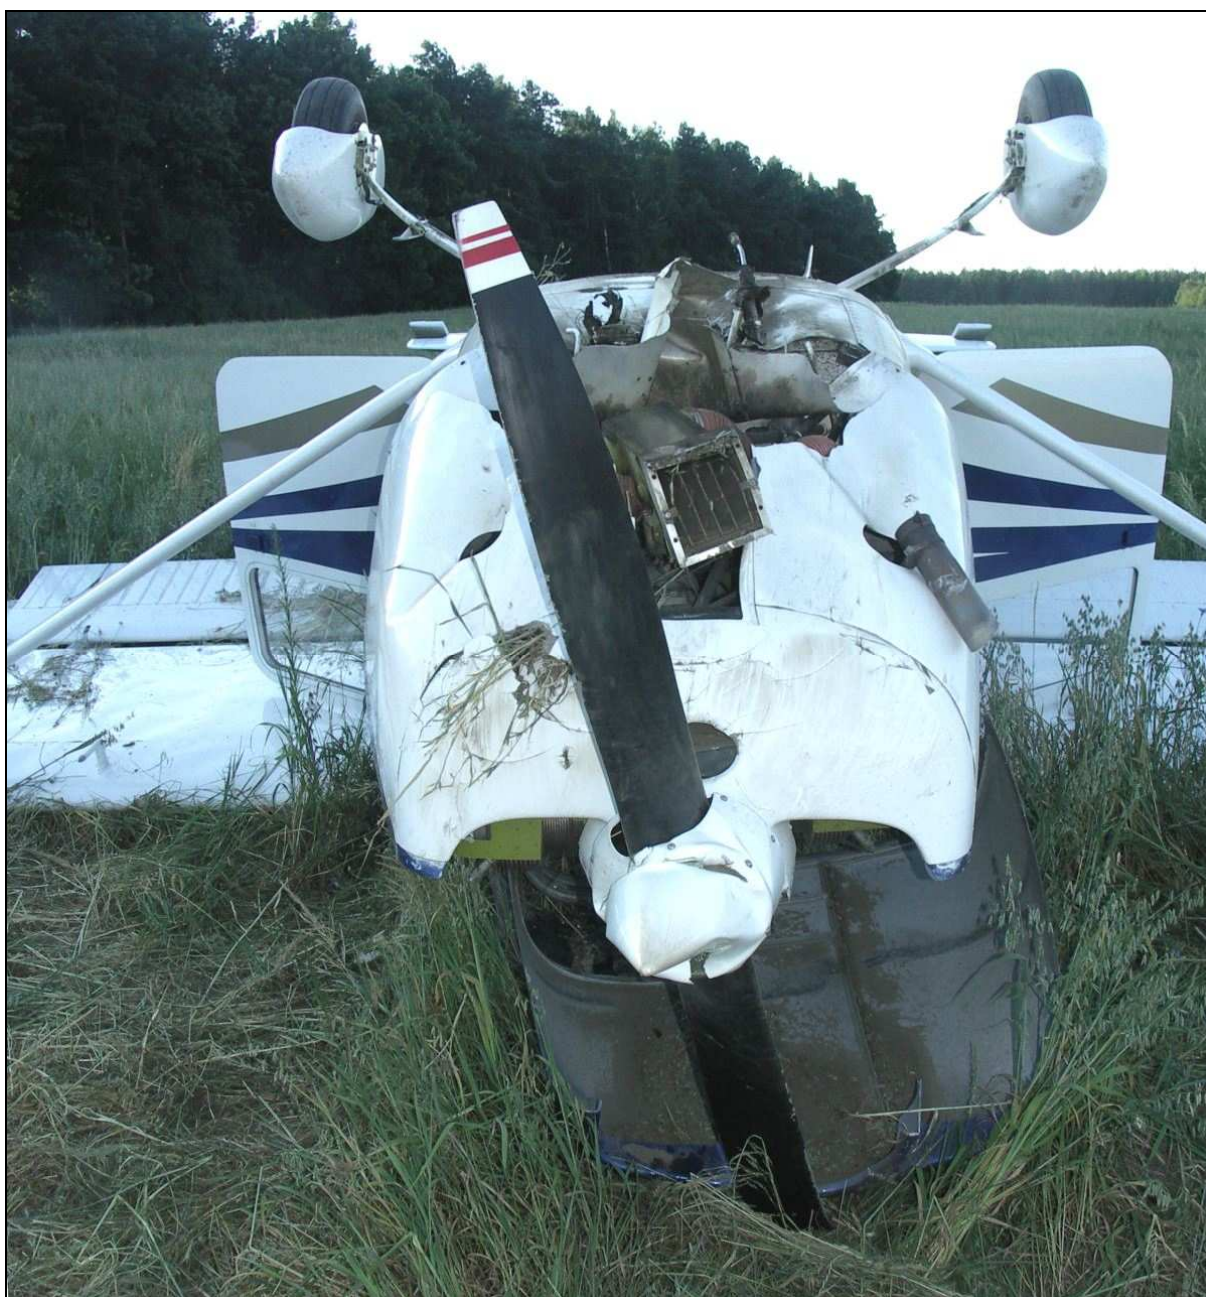
13 – Samolot na miejscu wypadku, widok od przodu. Widoczne uszkodzenia zewnętrznych agregatów silnika.

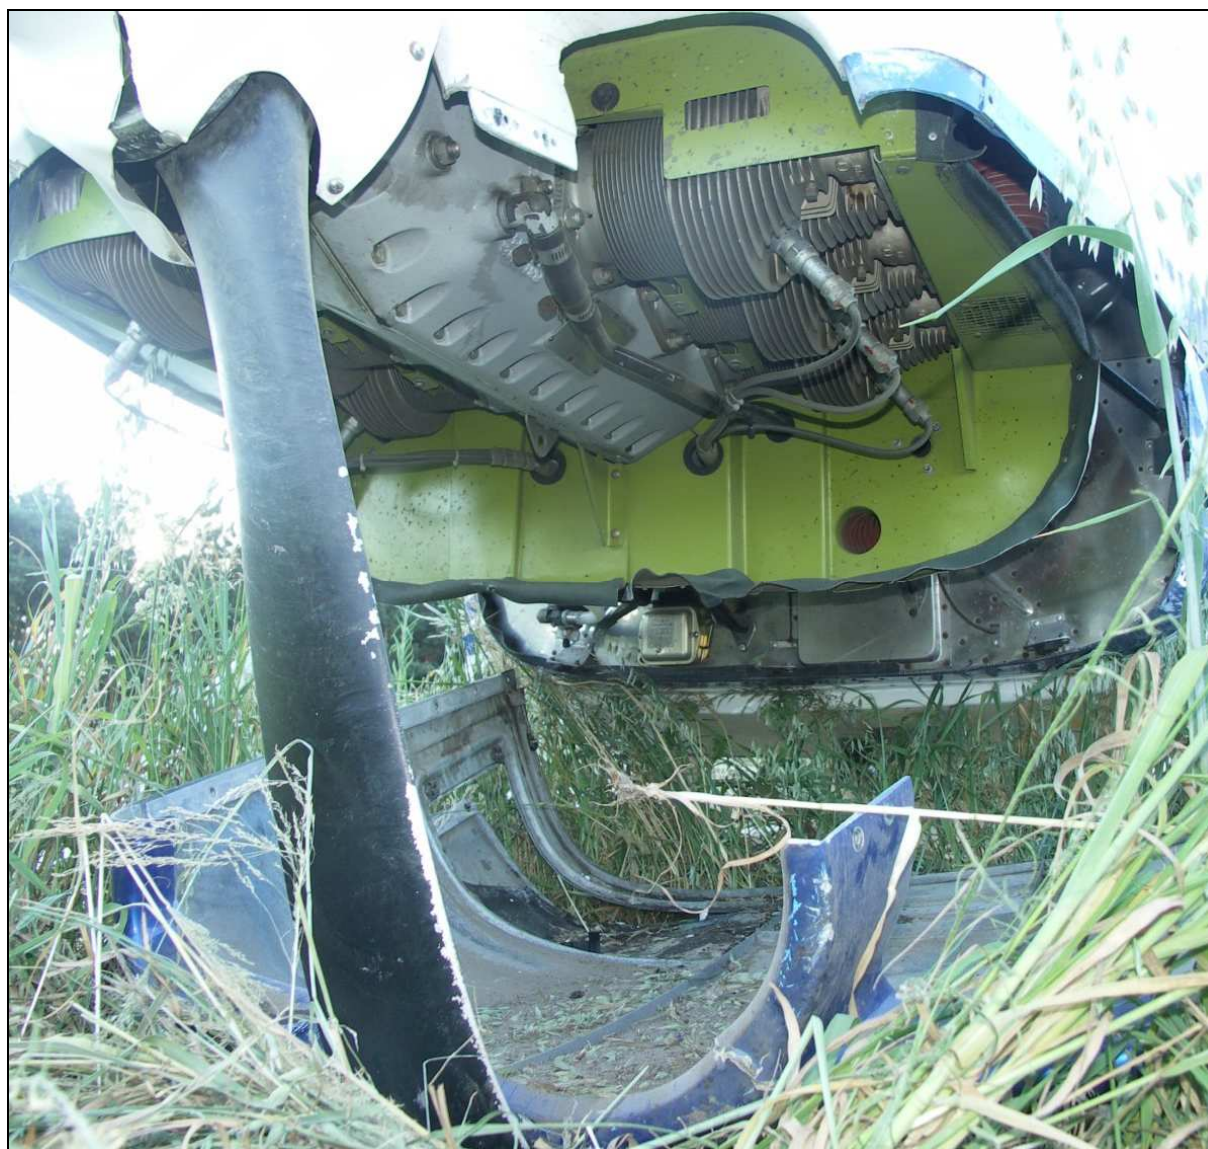
14 – Widok górnej części silnika, po odjęciu górnej pokrywy. Dobrze widoczne zgięcie łopaty śmigła.

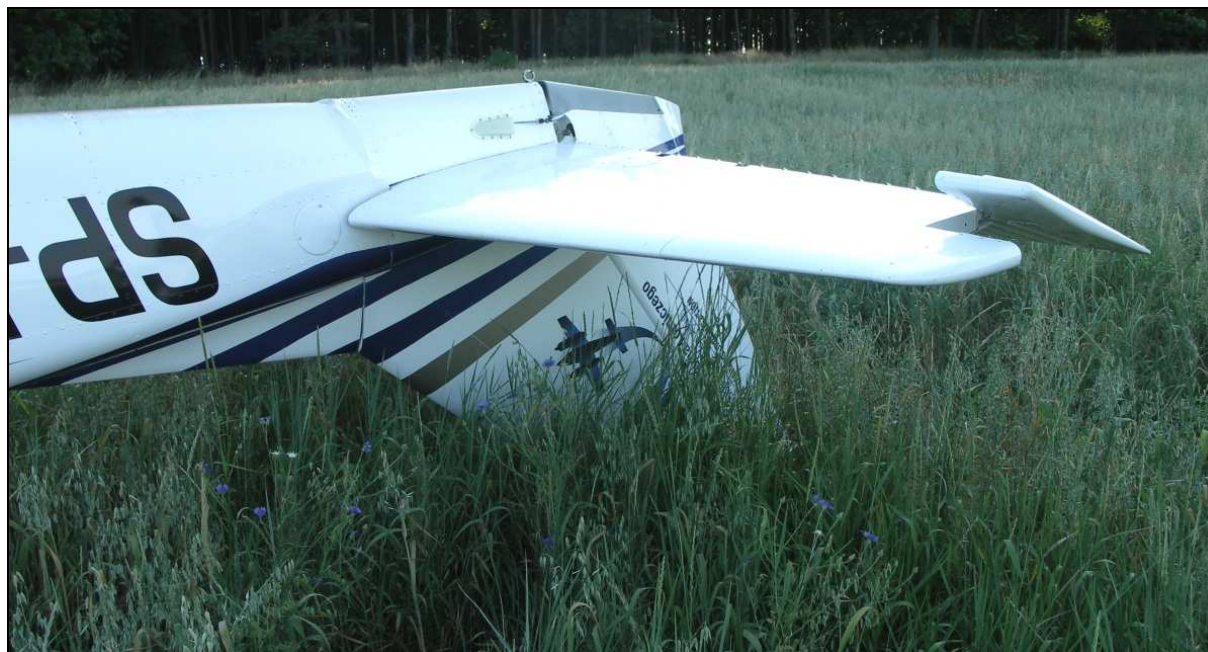
17 – Tylna część kadłuba z usterzeniem – widoczne załamanie struktury.

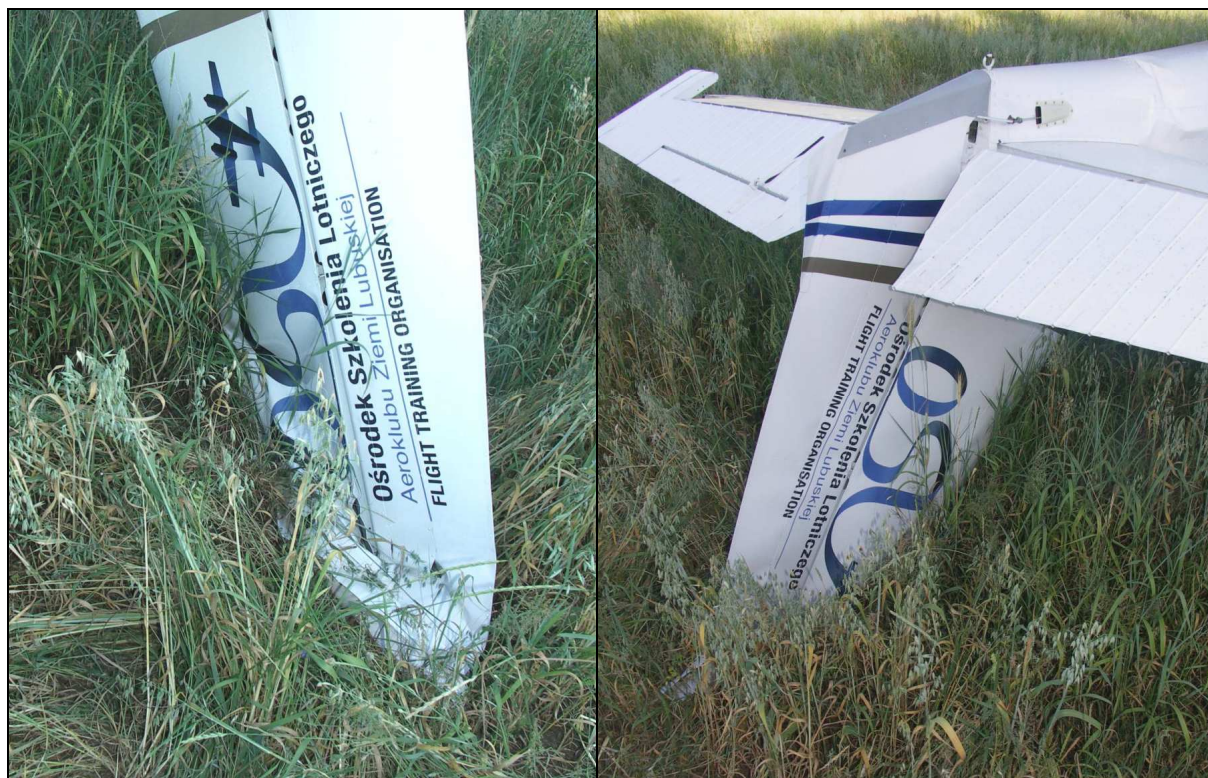
18 i 19 – Zaryte w ziemi usterzenie pionowe z prawej i lewej strony.

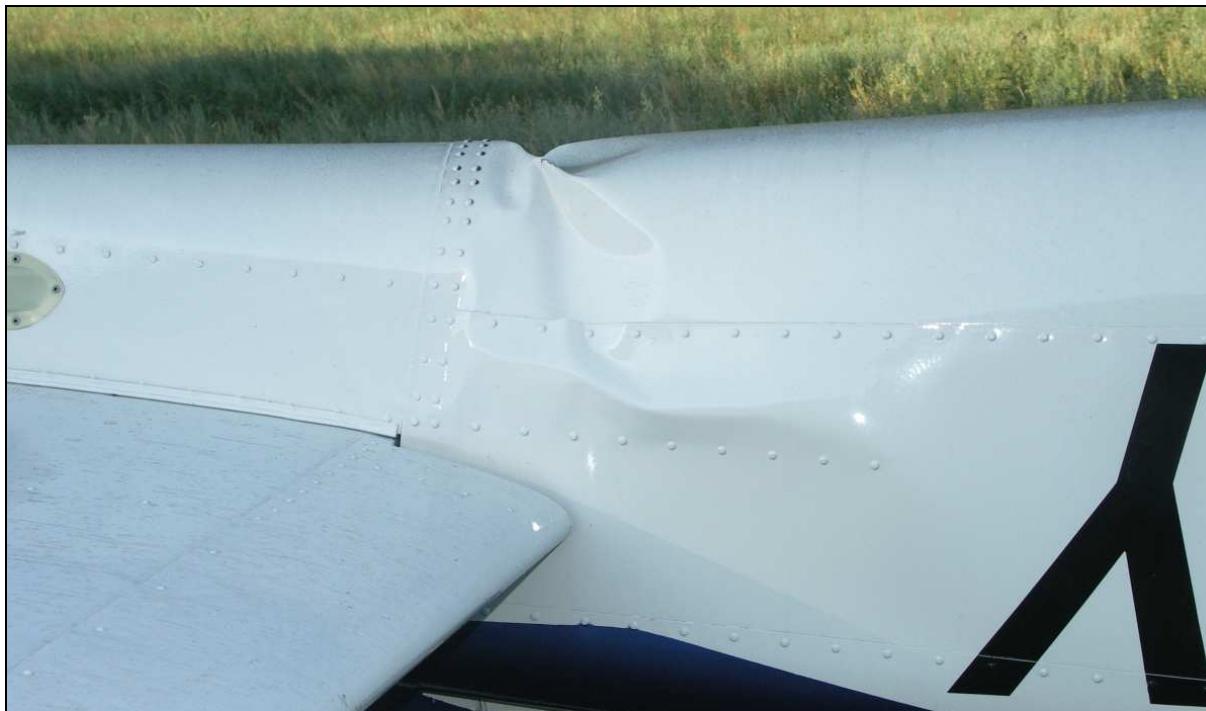
20 – Zbliżenie załamania struktury tylnej części kadłuba.

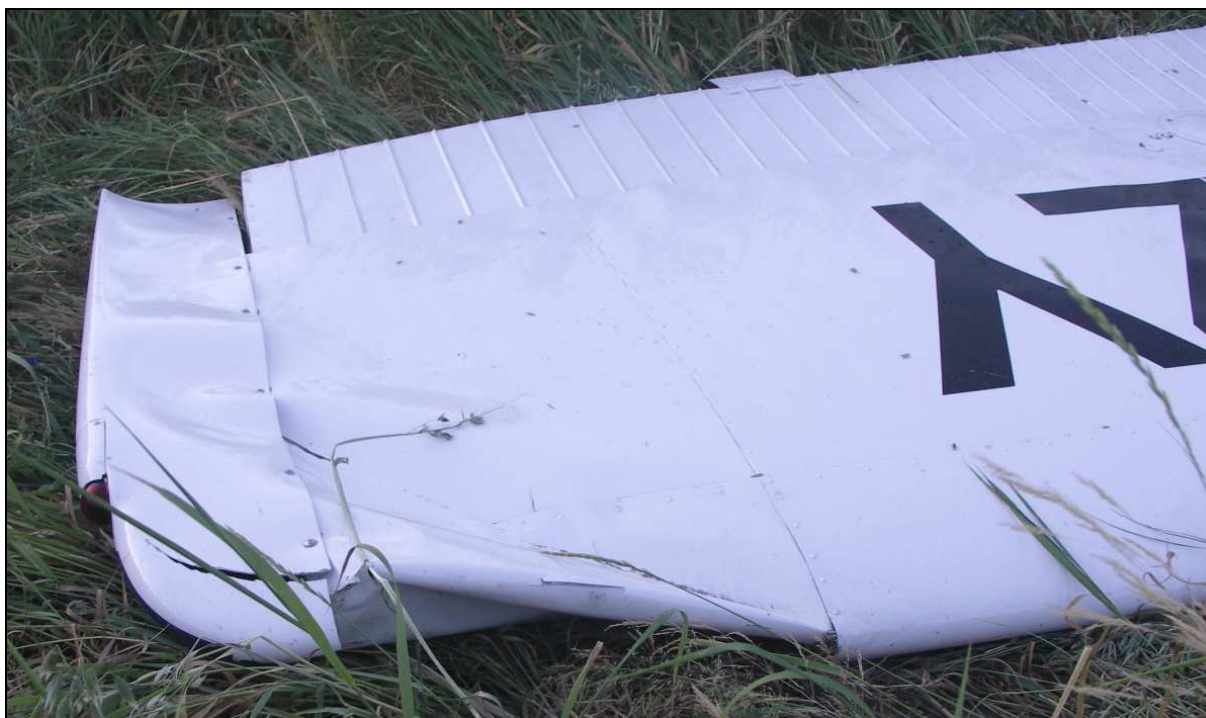
21 – Uszkodzenia końcówki, noska i pokryw lewego skrzydła.

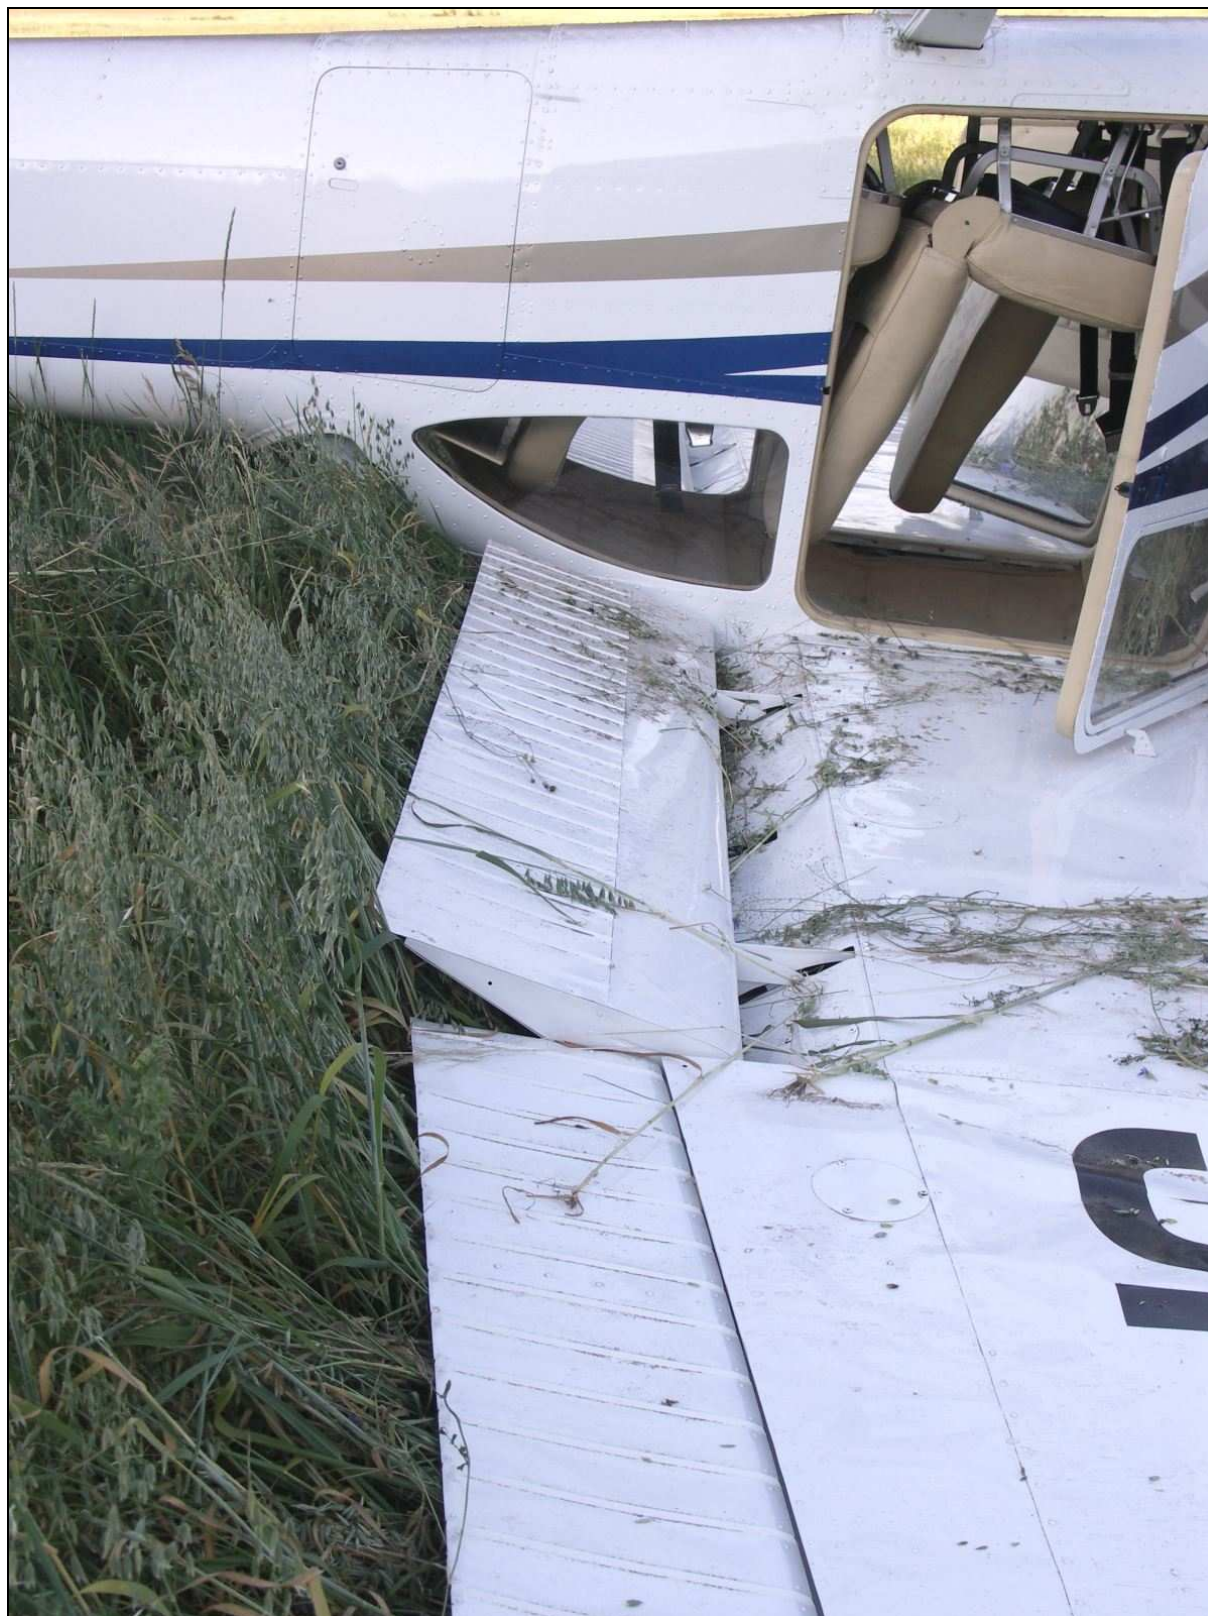
22 – Dolne pokrycia lewego skrzydła, widoczne ich zafalowania w okolicy żebra nasadowego lotki.

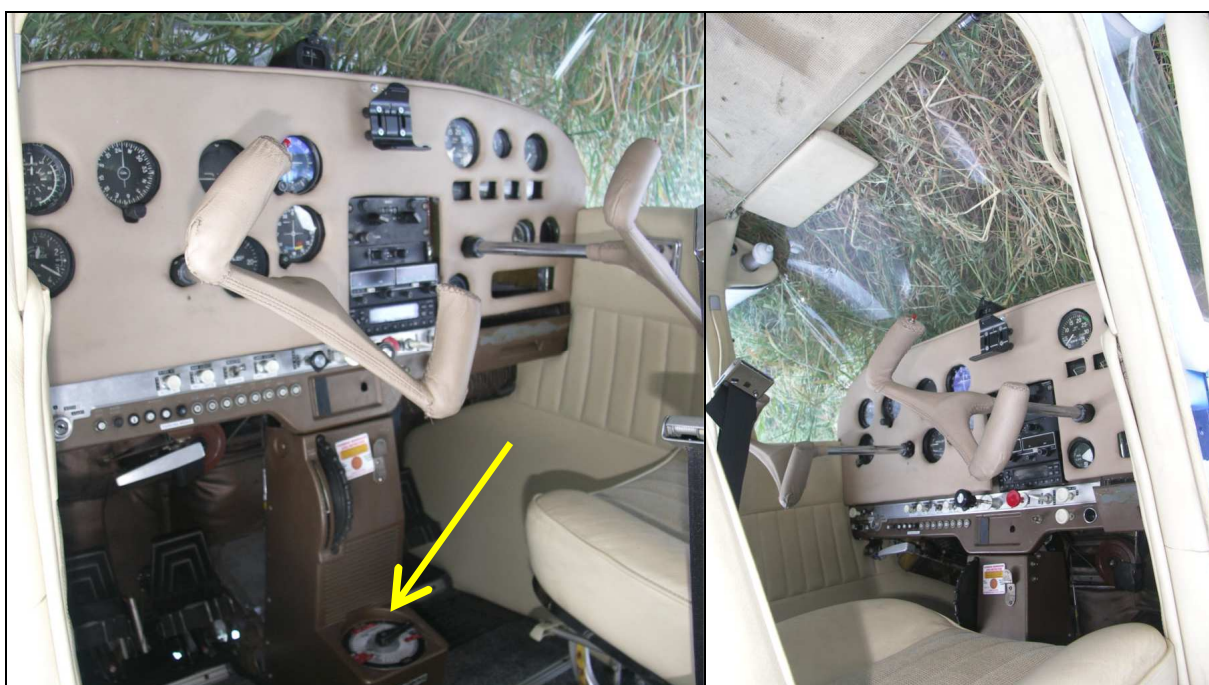
26 i 27 – Widok na tablicę przyrządów i pulpity (obrócony o 180° dla lepszej czytelności). Na fot.26 wskazany strzałką zawór paliwowy ustawiony w pozycji „Lewy zbiornik”.

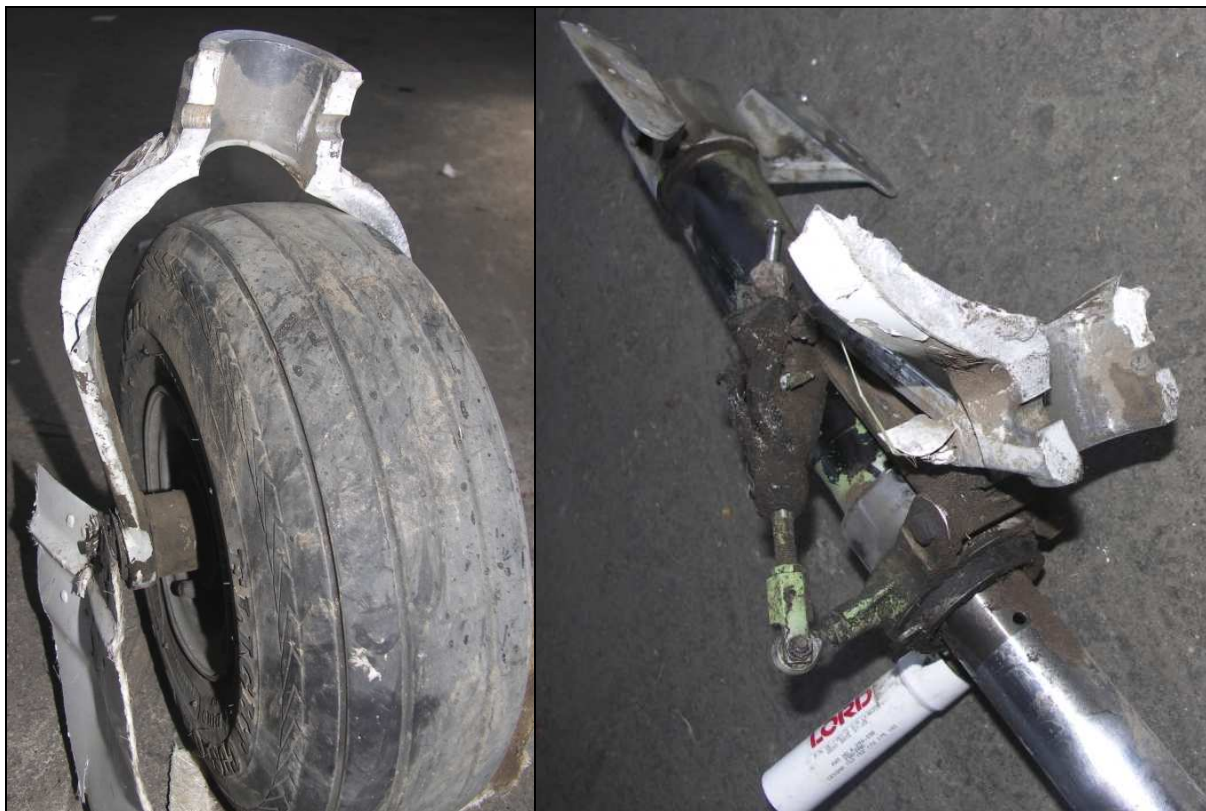
30 i 31 – Zniszczone podwozie przednie. Widoczne przełomy doraźne widelca, bez śladów zmęczenia materiału.

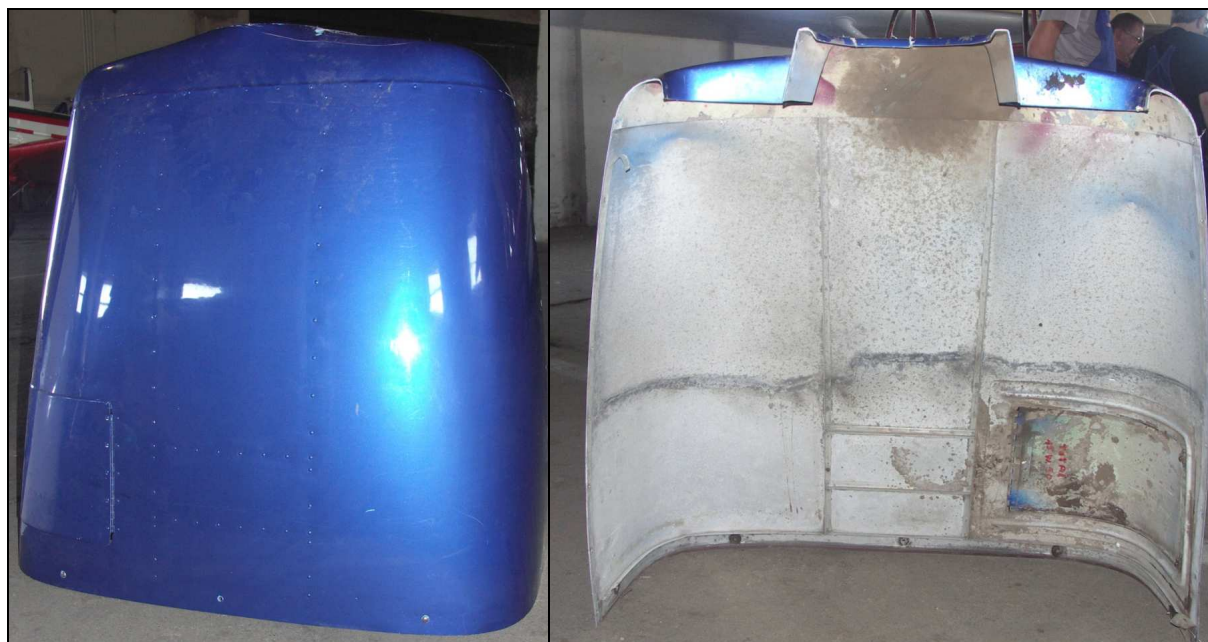
32 i 33 – Lekko uszkodzona górna osłona silnika od strony zewnętrznej (z lewej) i wewnętrznej (z prawej).

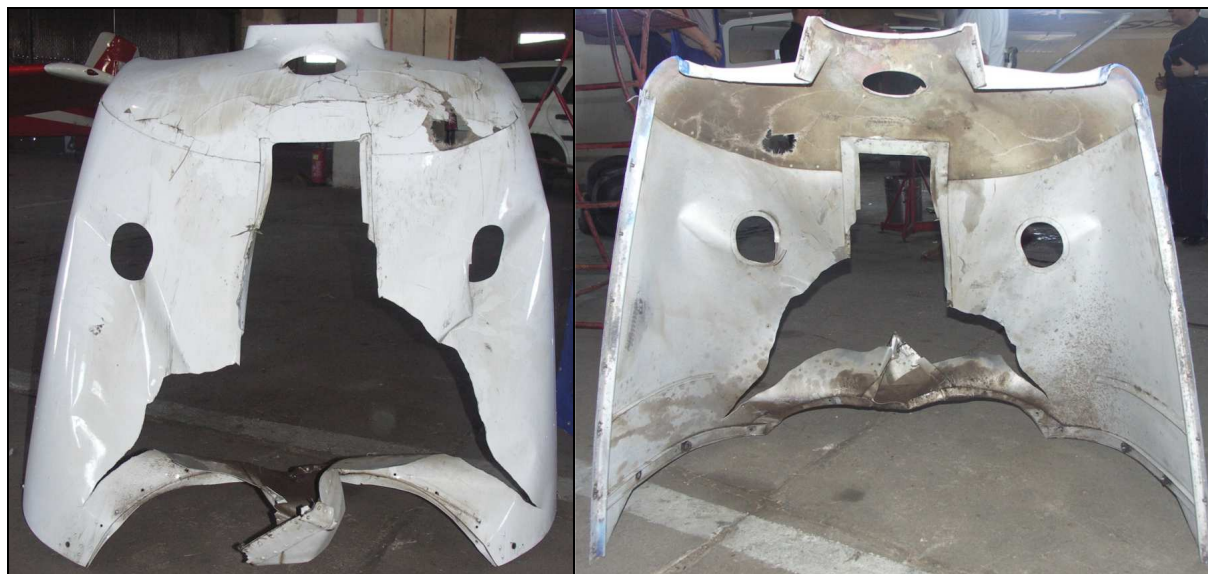
34 i 35 – Zniszczona dolna osłona silnika od strony zewnętrznej (z lewej) i wewnętrznej (z prawej).

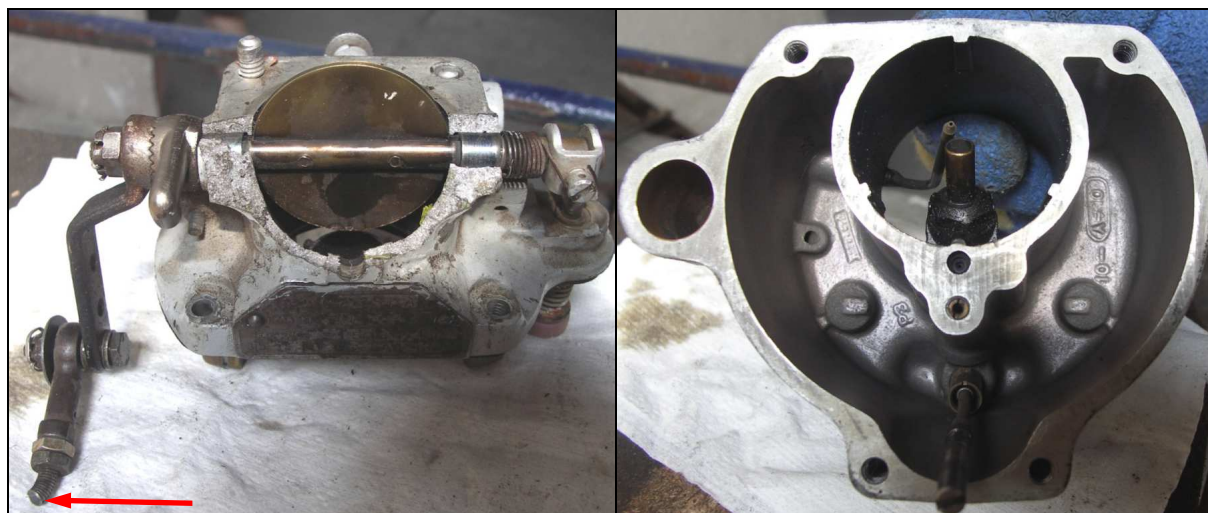
36 – Odłamany od silnika gaźnik. Strzałką wskazane miejsce przełomu końcówki cięgna sterowania.

37 – Komora pływakowa gaźnika – brak śladów zanieczyszczeń.

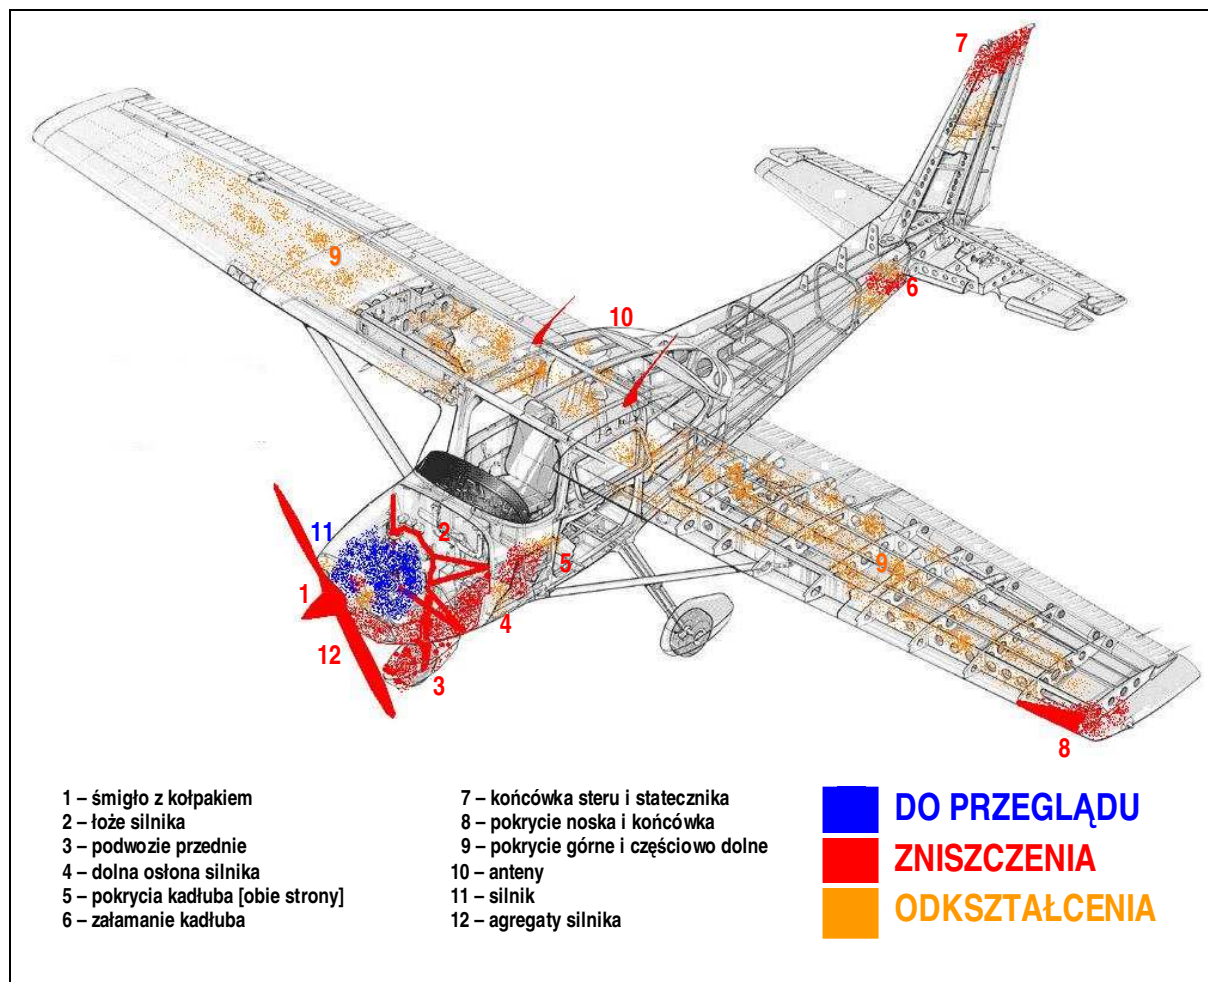
38 – Strefy zniszczeń i uszkodzeń naniesione schematycznie na sylwetkę samolotu.
