**MINISTERSTWO INFRASTRUKTURY  
PAŃSTWOWA KOMISJA BADANIA WYPADKÓW LOTNICZYCH**

# **RAPORT KOŃCOWY**

**zdarzenie nr: 680/10**

**Samolot Cessna 172H; SP-KZY**

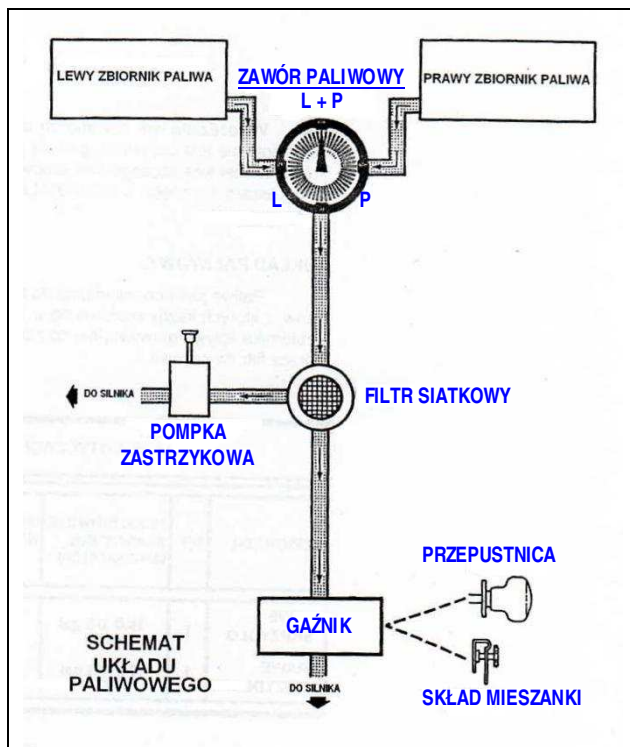
Instalacja paliwowa samolotu przedstawiona jest na schemacie obok. Paliwo do silnika doprowadzane jest z dwóch zbiorników, z których każdy znajduje się w odrębnym skrzydle. Paliwo spływa z każdego zbiornika grawitacyjnie do trójdrożnego zaworu paliwowego. W zależności od położenia pokrętła zaworu (PRAWY, LEWY, OBA) paliwo płynie do gaźnika poprzez filtr z prawego, lewego lub z obu zbiorników.

Temperatura początku destylacji próbek benzyny pobranych ze zbiorników samolotu wynosiła:  $37,1 \pm 6,1$ °C (zbiornik lewy),  $37,6 \pm 6,1$ °C (zbiornik prawy). Samolot od godziny 10:38 przez 27 minut stał na lotnisku w pełnym słońcu, w porze dnia zbliżonej do najcieplejszej, a temperatura powietrza wynosiła ok. 32°C. W tej sytuacji jest prawie pewne, że jeszcze przed startem benzyna w zbiornikach i przewodach paliwowych samolotu osiągnęła temperaturę początku destylacji normalnej, co znaczy, że w całej objętości paliwa zaczęły się wydzielać, w postaci fazy gazowej, najlżejsze jego frakcje. Spowodowało to realne zagrożenie tworzenia się korków parowych w instalacji paliwowej (tzn. zastąpienia cieczy gazem).

Grawitacyjne zasilanie silnika tłokowego paliwem powoduje, że paliwo jest podawane pod ciśnieniem zbliżonym do ciśnienia otoczenia. Paliwo płynąc w części instalacji paliwowej znajdującej się w przedziale silnikowym nagrzewa się, szczególnie na odcinkach instalacji znajdujących się blisko gorącego silnika. Dodatkowo, występujące w instalacji paliwowej zwężenia przekroju przepływu, powodują lokalne spadki ciśnienia w przewodach i kanałach paliwowych. Wzrost temperatury paliwa i spadki ciśnienia są czynnikami sprzyjającymi tworzeniu się korków parowych. Wobec braku pomp w instalacji paliwowej tego samolotu nie można było zwiększyć ciśnienia paliwa, aby zapobiec w ten sposób tworzeniu się korków parowych.

Starty z konwojera, w warunkach wysokich temperatur otoczenia do krótkich lotów po kręgu, tzn. sekwencja: start, szybkie wznoszenie, krótki lot, szybkie zniżanie, lądowanie i natychmiastowy kolejny start powodują, że instalacja paliwowa także pracuje pod działaniem wysokich temperatur i podlega gwałtownym zmianom natężenia przepływu paliwa oraz gwałtownym spadkom jego ciśnienia na przewężeniach instalacji paliwowej. Wykonanie serii takich startów w upalny dzień może prowadzić do wytworzenia w instalacji paliwowej samolotu licznych korków parowych i tym samym powodować zmniejszenie ilości paliwa podawanego do silnika, a w konsekwencji wywoływać jego dławienie się.
